# SETORIZAÇÃO DE RISCO

## SR-76

**Secretaria do Estado do Meio Ambiente e Recursos Hídricos (SEMA)**

**2018**

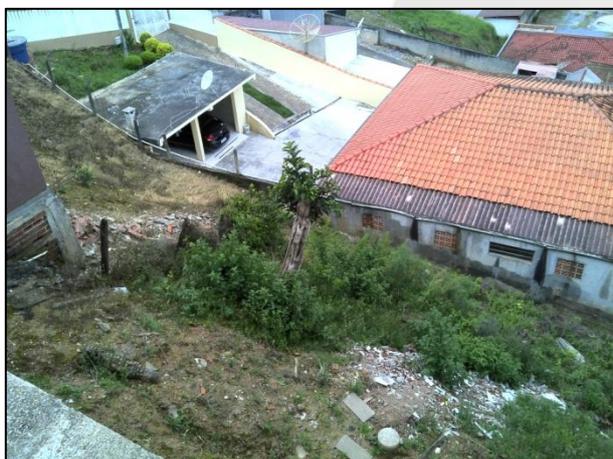
**Fotografia 1.** Vertente com declividade acentuada (30-45%) na porção sudeste do setor de risco (DSC01178).

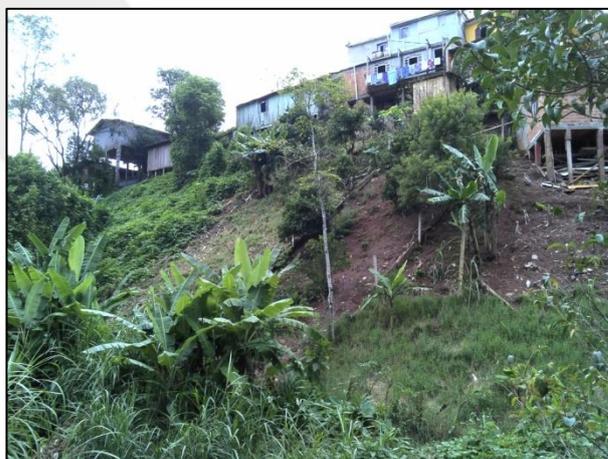
**Fotografia 2.** Vista do relevo com declividade de 30-45% na porção norte do setor (DSC01210).

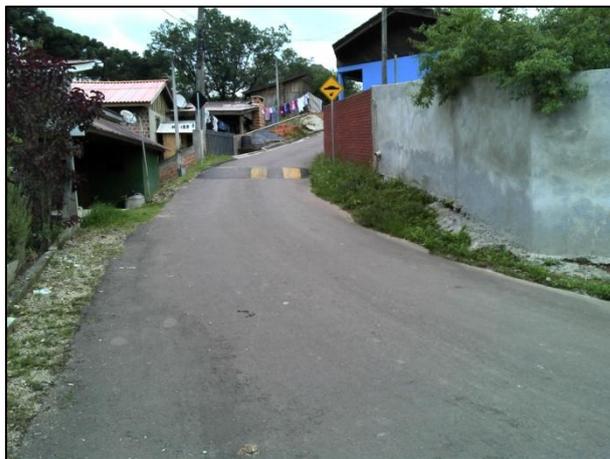
A localidade onde está situada o SR-76 é servida por redes de energia elétrica, abastecimento de água e parcialmente servida por saneamento básico. Os locais que não são atendidos pela rede esgoto, destinam os seus resíduos diretamente para o rio Tacaniça (Fotografias 13 e 14). As ruas Benjamin Bontorin, Padre Ribeiro, Rubens Celso Armstrong e Juca Paranhos são pavimentadas com asfalto e possuem galerias de água pluviais (GAP) (Fotografia 15). A Rua Elpídio Costa e as demais ruas existentes no topo de morro do setor são pavimentadas com saibro e não possuem GAP (Fotografia 16).

**Fotografia 14.** Edificações na Rua Francisco Garcia de Lima que direcionam os seus efluentes domésticos para rio Tacaniça (DSC01212).

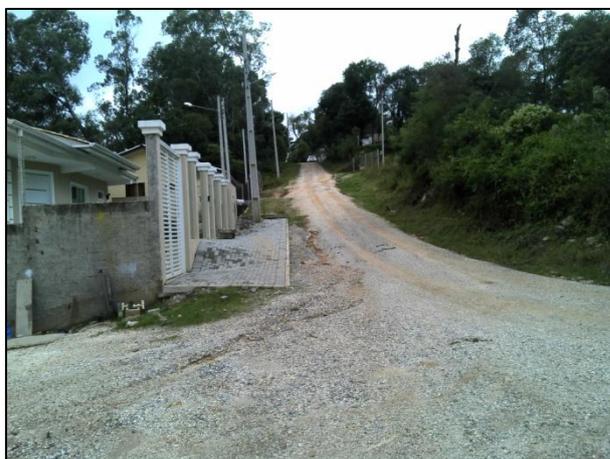
**Fotografia 16.** Rua Elpidio Costa sem pavimento asfáltico e GAP (DSC01190).

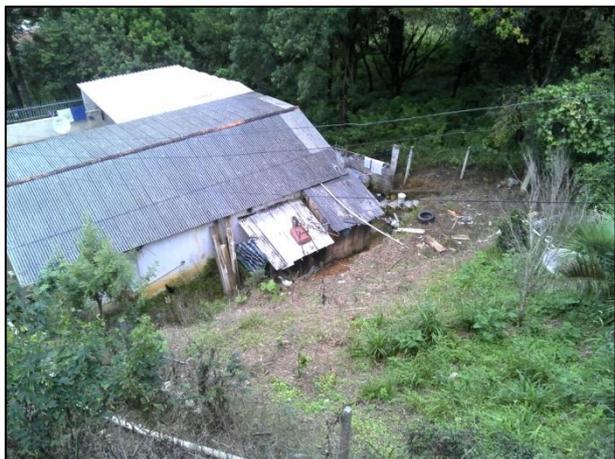
Na vertente da meia encosta na porção leste do setor de risco há feições indicativas de instabilidade pela existência de árvores e cercas inclinadas (Fotografia 17). Essas feições são evidentes na porção sul do setor de risco, na qual se verifica a presença de árvores de grande porte inclinadas, além da existência de uma obra de contenção de movimentos gravitacionais de massa (Fotografias 18 e 19).

**Fotografia 17:** Feições indicativas de movimento gravitacional de massa na porção leste do setor de risco (DSC01187).

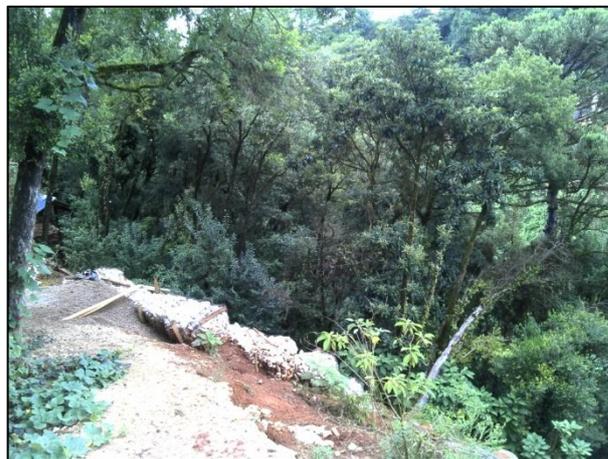
**Fotografia 18:** Árvores inclinadas e a obras de contenção de movimentos gravitacionais de massa na vertente da meia encosta da porção sul do setor de risco (DSC01192).

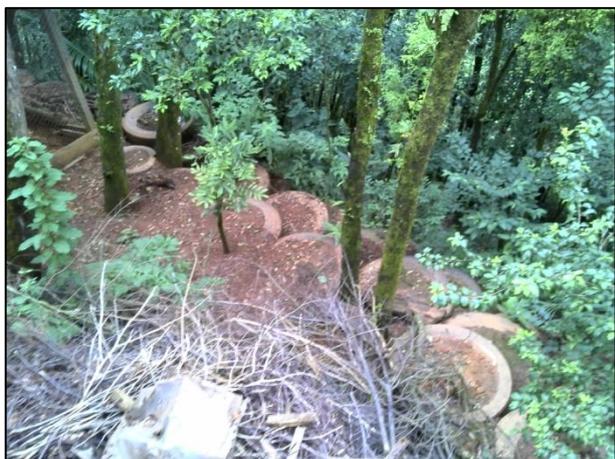
**Fotografia 19:** Árvores inclinadas e a obras de contenção em detalhe (DSC01193)

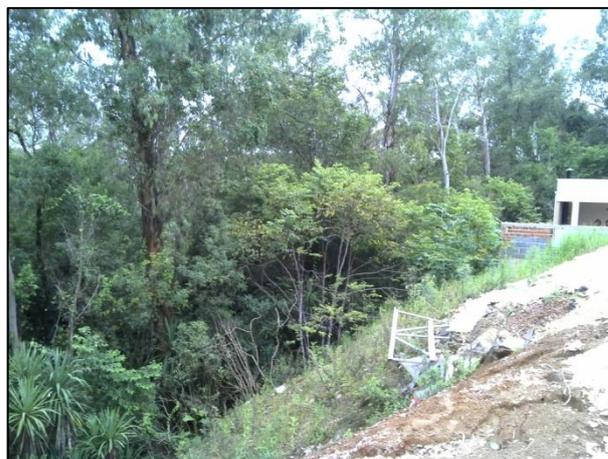
**Fotografia 20:** Árvores inclinadas na porção sul do setor de risco (DSC01199).

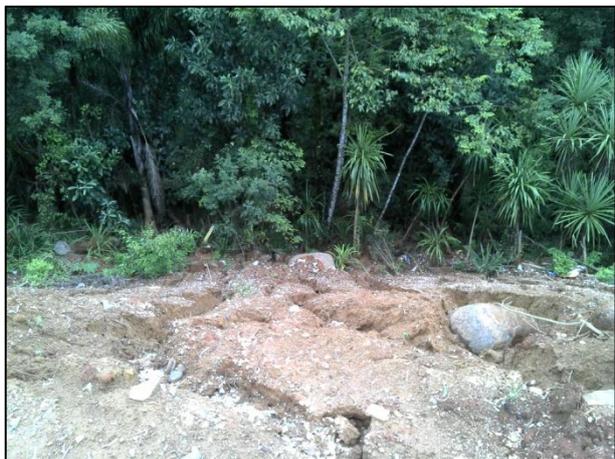
De acordo com moradores entrevistados, os eventos de movimentos gravitacionais de massa (MGM) eram frequentes no local em que foi realizada a obra de contenção. A contenção foi elaborada pelo proprietário do imóvel, o qual afirmou não ter havido eventos recentes nos últimos anos (Fotografia 21).

**Fotografia 21.** Local de ocorrência de frequentes eventos de movimentos gravitacionais de massa. (DSC01198).

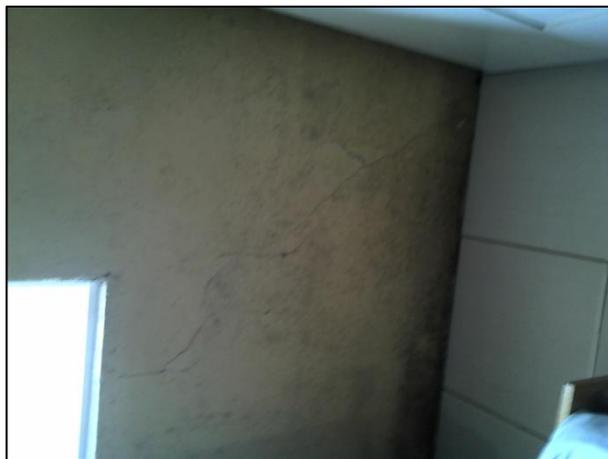
Ainda de acordo com os residentes do setor, as casas são frequentemente atingidas por vibrações provenientes da atividade mineraria do entorno. Segundo os moradores, os abalos superficiais causam problemas estruturais nas edificações como paredes rachadas, pisos desnivelados e quebrados, além de janelas e portas emperradas (Fotografia 22).

**Fotografia 22.** Paredes rachadas no interior do imóvel atingido por vibrações (DSC01204).

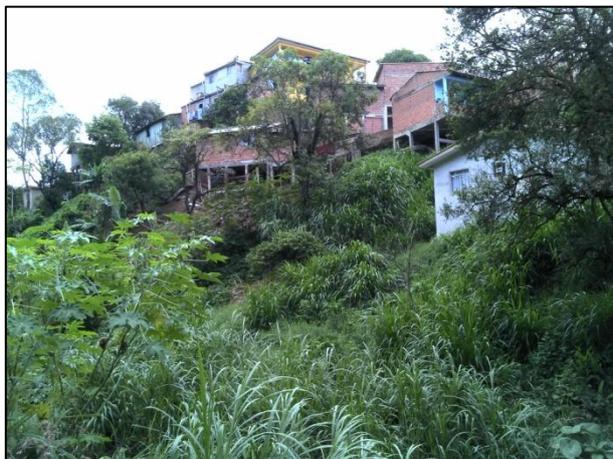
A área avaliada apresenta vulnerabilidade quanto a riscos geológicos de movimentação gravitacional de massa devido às ocupações nas ombreiras em encostas íngremes (Fotografias 23 e 24). Há dezenas de habitações vulneráveis a deslizamentos, cujo padrão construtivo é predominantemente médio.

**Fotografia 23.** Habitações localizadas em áreas de vulnerabilidade a movimentos de massa (DSC01209).

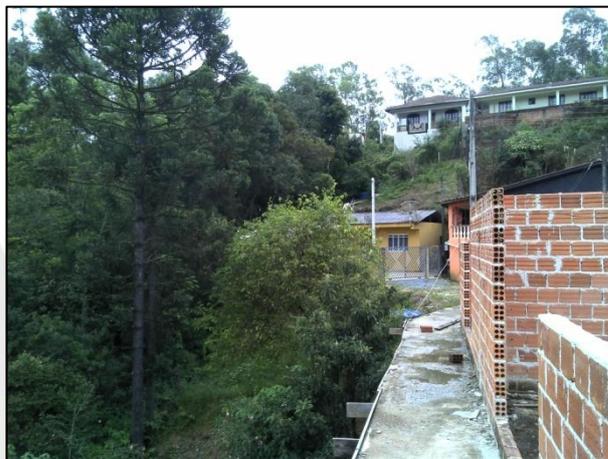
**Fotografia 24.** Habitações localizadas em áreas de vulnerabilidade a movimentos de massa (DSC01177).

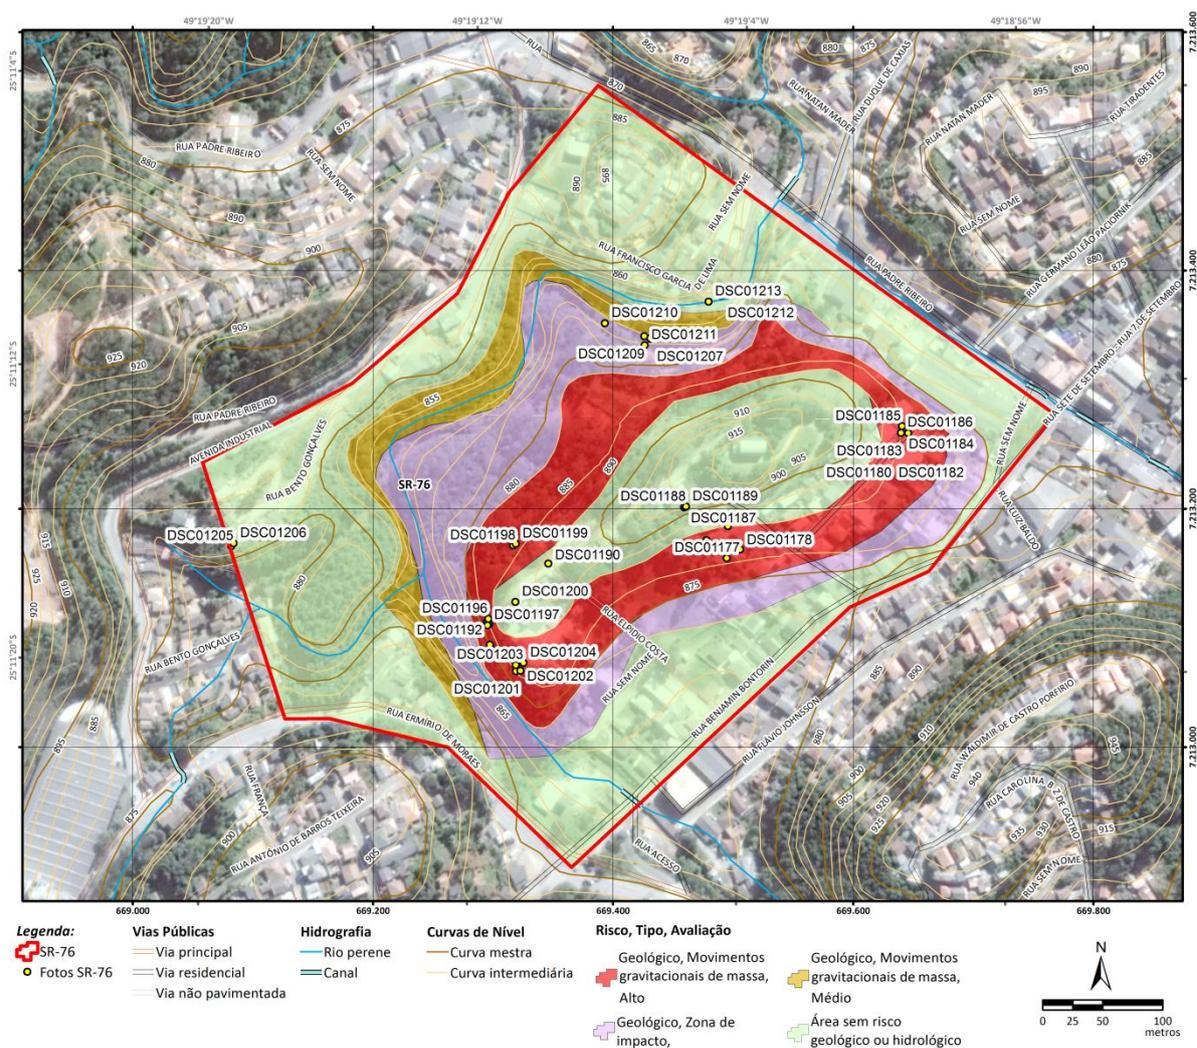
Figura 3. Subdivisão do SR-76 em função do risco geológico.

O setor avaliado possui riscos geológicos relacionados a movimentos gravitacionais de massa (MGM), conforme apresenta a **Figura 3**.

A planta de situação apresentada na **Figura 3** subdivide os setores com risco geológico de movimento gravitacional de massa ao longo de suas vertentes e delimita a sua zona de impacto.

Portanto, conclui-se que o SR-76 apresenta evidentes feições de suscetibilidade, instabilidade e vulnerabilidade de terreno e que com base na classificação proposta o mesmo possui sua avaliação de risco a MGM (movimentos gravitacionais de massa) como ALTA na porção sudeste e MÉDIO na porção noroeste.
