**SETORIZAÇÃO DE RISCO**  
**SR-53**

**Setor de Risco SR-53****Relatório Técnico, 12 páginas****Preparado para: SEMA - Secretaria do Estado do Meio Ambiente e Recursos Hídricos****SUMÁRIO**

**Setor de Risco 53**

Vila São Lucas - Colombo - PR

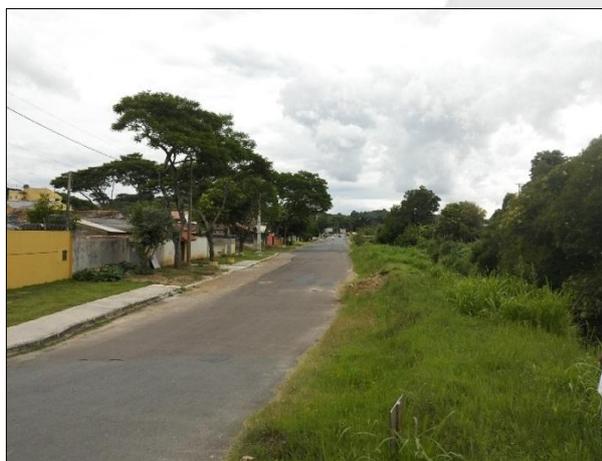
**Fotografia 1.** Relevo do setor, próximo à Rua Felipe Morlotti. Detalhe para a vegetação densa existente na margem de Colombo (ME) e rasteira na margem de Curitiba. (DSC02022).

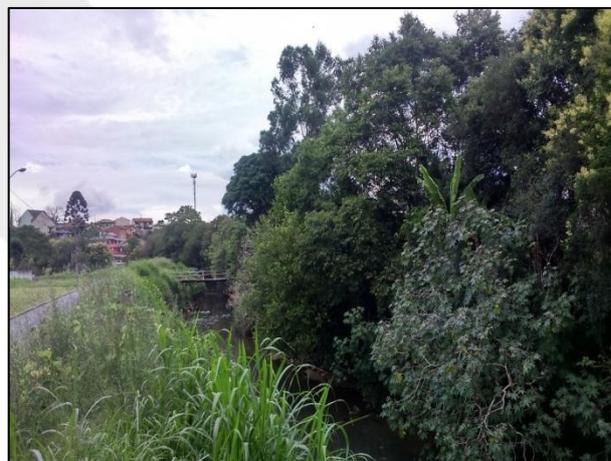
**Fotografia 2.** Vista geral do setor, próximo à Rua Alberto Magno. Ao fundo a ponte de madeira que liga os municípios de Curitiba e Colombo. Detalhe para a vegetação densa existente na margem de Colombo (margem esquerda - ME) e rasteira na margem de Curitiba. (DSC02017).

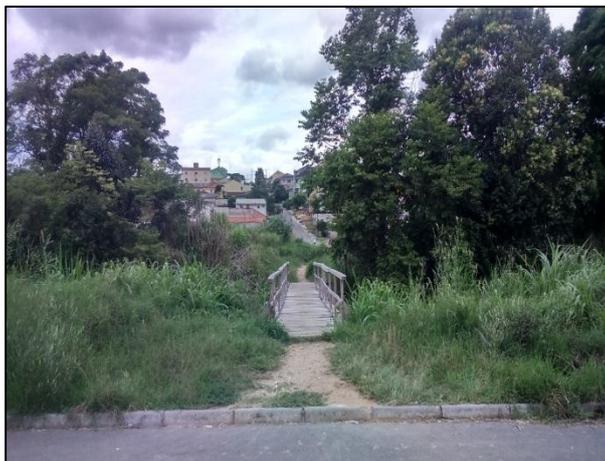
**Fotografia 3.** Detalhe da ponte de madeira que liga os municípios de Curitiba e Colombo (DSC02014).

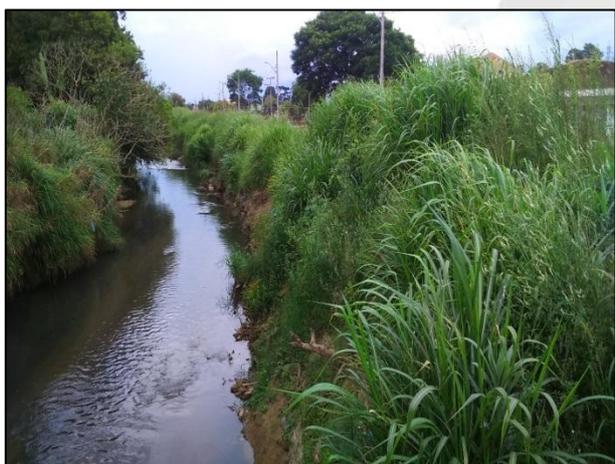
O rio Atuba, no setor de risco avaliado, possui uma largura variando entre 7,5 a 8,5 m e se encontra retificado (Fotografias 4 e 5). A várzea do rio é restrita, tendo a sua Área de Preservação Permanente (APP) suprimida pela ocupação urbana existente ao longo das ruas Antonino Teixeira e Pedro Gonshi.

**Fotografia 4.** Vista do rio Atuba a partir da ponte de madeira, sentido montante para jusante (DSC02016).

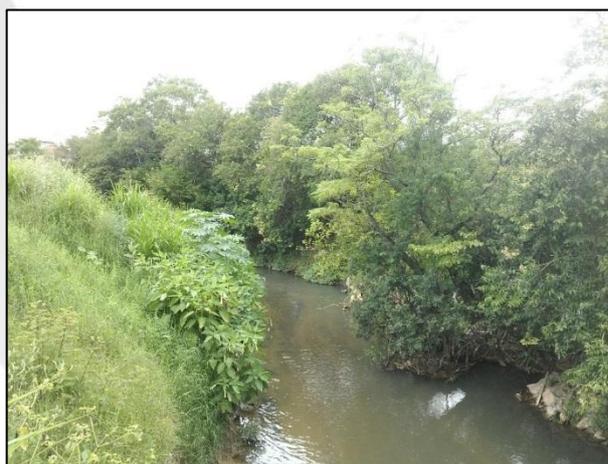
**Fotografia 5.** Vista do rio Atuba, a partir da ponte de madeira, sentido jusante para montante (DSC02020).

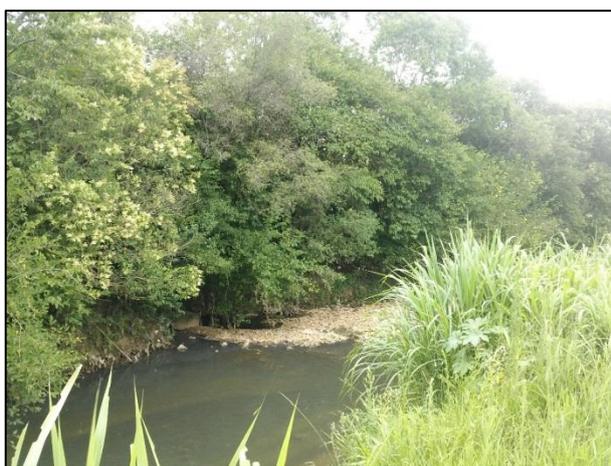
cerca de 5 anos, sendo então iniciado o processo de recuperação da referida APP. Após a mobilização, na margem esquerda do rio, foi verificado o acúmulo de resíduos de construção civil (RCC), provavelmente associados à demolição das residências que anteriormente ali estavam localizadas.

O acúmulo localizado deste material (Fotografias 6 e 7) está causando o assoreamento do leito, se estendendo localmente até o eixo do rio, o que aumenta a velocidade de fluxo, potencializando a erosão basal da margem direita.

**Fotografia 6.** Pontos de assoreamento na calha do rio Atuba no setor avaliado (DSC02023)

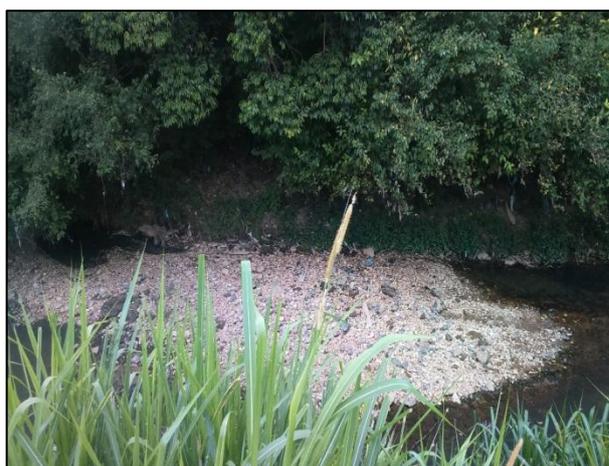
**Fotografia 7.** Detalhe do acúmulo de RCC na calha do rio Atuba (DSC02015).

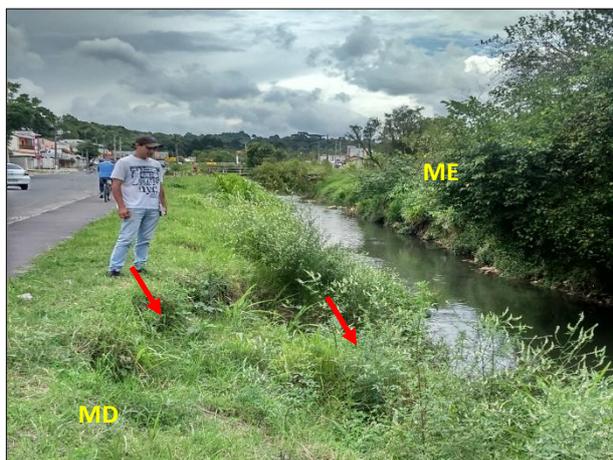
Foram verificadas feições de instabilidade na área avaliada resultantes de movimento gravitacional de massa do tipo solapamento de margem fluvial, em trechos localizados na margem direita do rio Atuba (Fotografias 8, 9 e 10).

**Fotografia 8.** Trecho onde foi verificada a existência de cicatrizes (setas vermelhas) indicativas de movimento gravitacional na MD (DSC\_0112\_2).

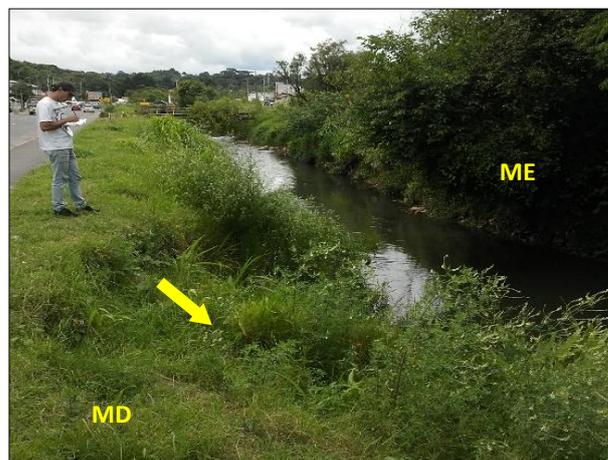
**Fotografia 9.** Interpretação do processo movimento gravitacional de massa verificada na MD (DSC02025).

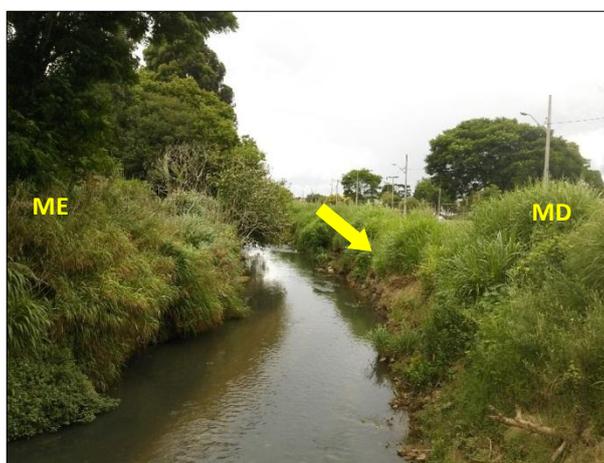
**Fotografia 10.** Vista geral de evolução de processo de movimento gravitacional de massa da MD do rio Atuba (de quem olha da ponte de madeira, sentido de montante para jusante). Trecho de assoreamento do rio (A)(DSC02019).
