SETORIZAÇÃO DE RISCO
SR-68

Secretaria do Estado do Meio Ambiente e Recursos Hídricos (SEMA)

Setor de Risco SR-68**Relatório Técnico, 11 páginas****Preparado para: Secretaria do Estado do Meio Ambiente e Recursos Hídricos (SEMA)****SUMÁRIO**

Afonso Pena - São José dos Pinhais - PR

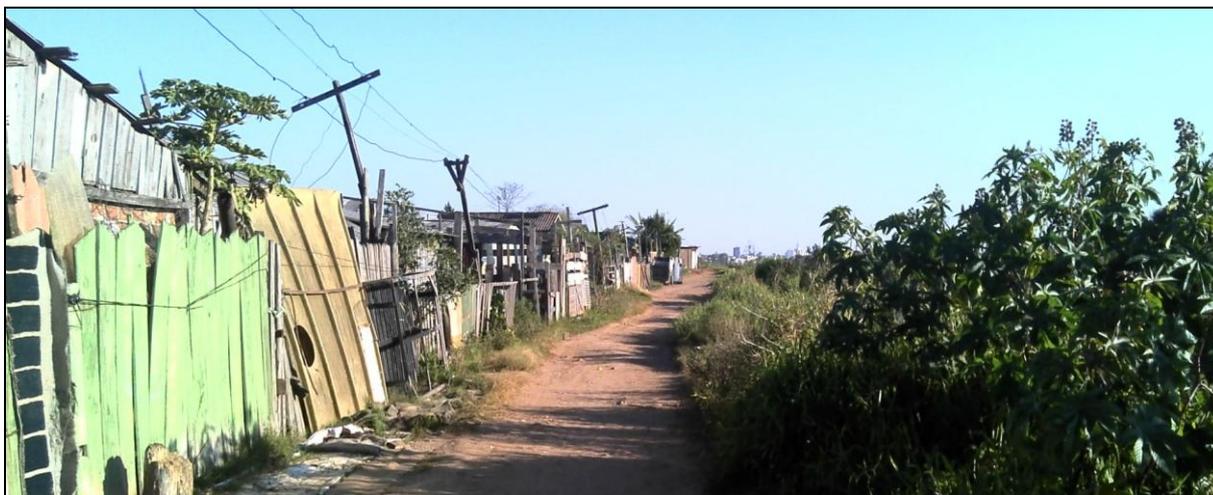
O setor de risco avaliado possui um relevo plano e está localizado nas margens do rio Iguazu (Fotografia 01) (Figura 2).

Fotografia 1. Setor de risco nas margens do rio Iguaçu (DSC00984).

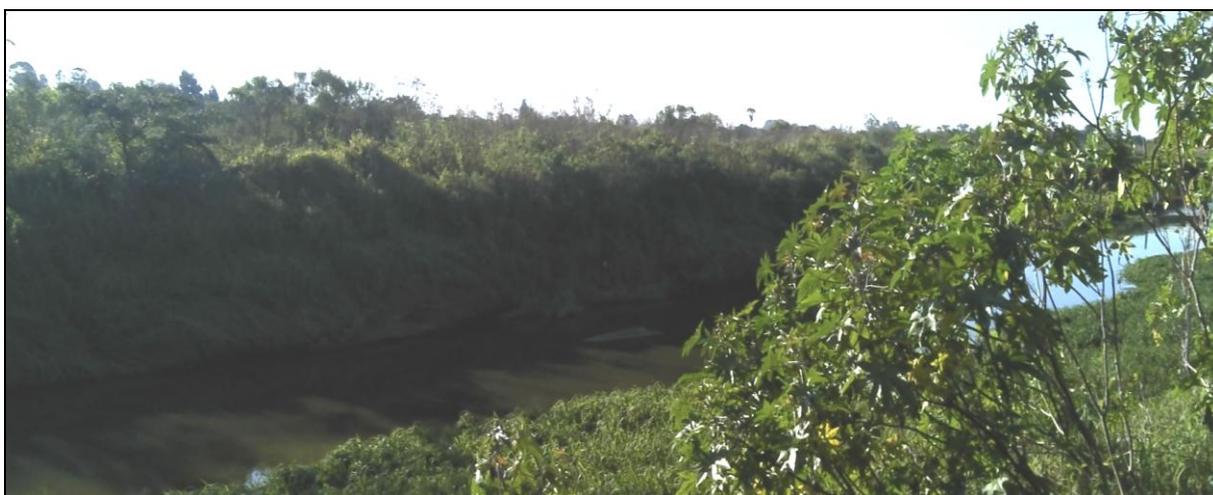
Na área avaliada é verificada uma significativa cobertura vegetal arbórea contínua de pequeno a grande porte predominantemente na margem direita do rio Iguaçu. Enquanto na margem direita a cobertura vegetal somente é representada por vegetação rasteira, em virtude da ocupação residencial existente.

Fotografia 2. Margem direita do rio Iguaçu no setor de risco com a sua margem direita preservada (DSC00980).

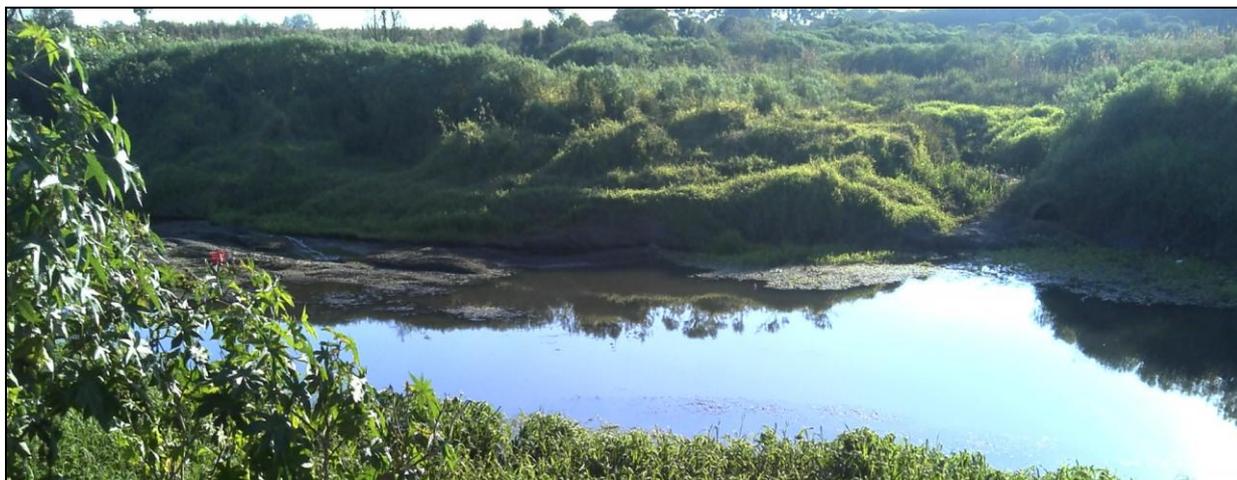
O rio Iguaçu limita a porção sudeste do setor de risco. Na porção adjacente ao setor, o rio apresenta um canal de aproximadamente 25 a 30 m de largura (Fotografia 3). A qualidade da água corrente deste corpo hídrico está comprometida devido ao lançamento de efluentes domésticos proveniente das ocupações do setor e de suas afluentes provenientes de áreas ocupadas e sem rede de esgoto.

Fotografia 3. Margem direita do rio Iguaçu no setor de risco com a sua planície direita preservada (DSC00980).

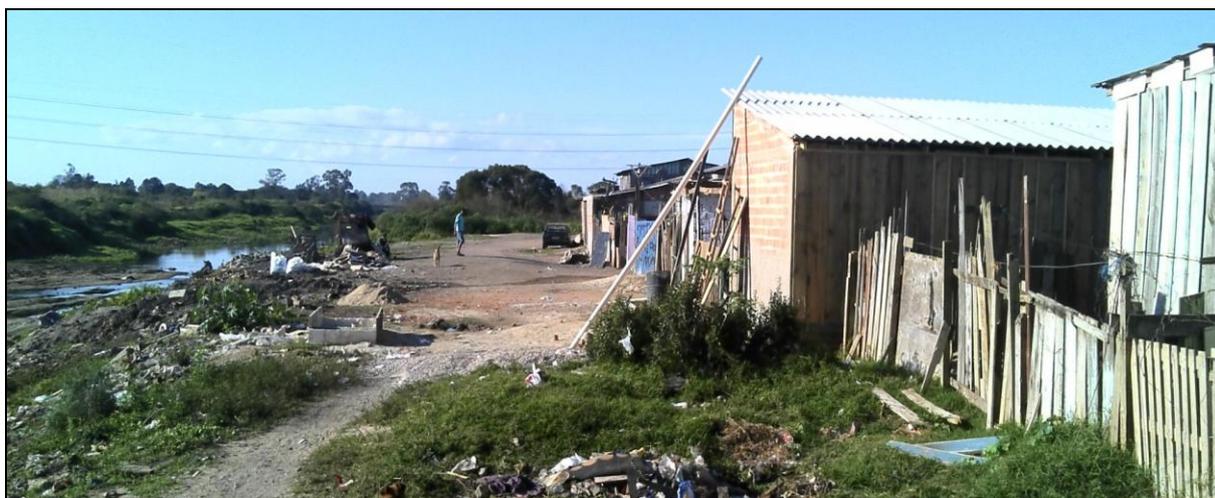
No calha do rio Iguaçu verifica-se a existência do acúmulo de material carreado pelo fluxo hídrico, o qual naturalmente causa o assoreamento do seu leito. Se verifica também que há também o acúmulo de materiais diversos em sua margem esquerda (Fotografia 4), proveniente das ocupações residenciais adjacentes, o que pode vir a contribuir com o assoreamento do canal do rio Iguaçu.

Fotografia 4. Margem esquerda do rio Iguaçu e os resíduos dispostos ao longo de suas margens (DSC00977).

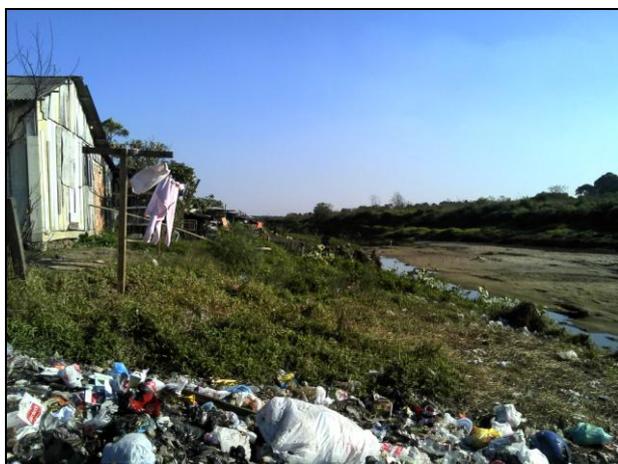
O setor avaliado apresenta em torno de 345 residências, estima-se que no setor habitem aproximadamente 1.380 pessoas. A margem esquerda do rio é ocupada atualmente por construções irregulares de baixo padrão construtivo.

A localidade onde está situado o SR-68 é servida por redes de energia elétrica e abastecimento de água. O setor não possui rede esgoto e galeria de água superficial. As ruas são pavimentadas com asfalto e outras possuem anti-pó (Fotografias 5 e 6).

Fotografia 5. Edificação de baixo padrão no setor de risco (DSC00978).

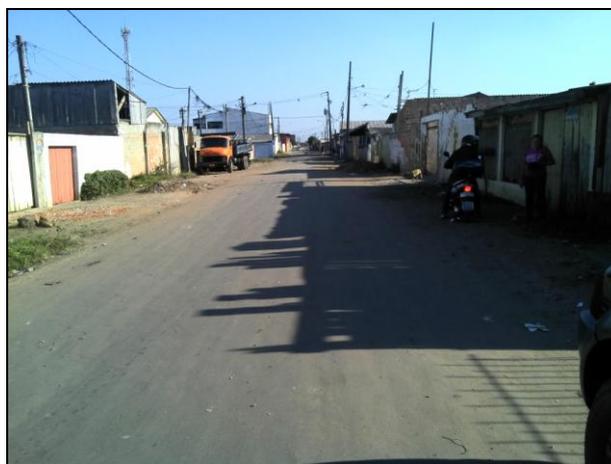
Fotografia 6. Edificação de baixo padrão no setor de risco nas margens do rio Barigui (DSC00979).

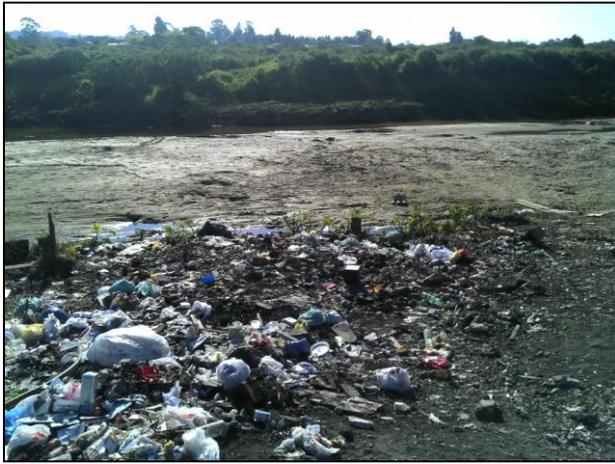
No setor avaliado, foi verificada na margem esquerda do rio Iguaçu que ao longo da sua calha há o risco de assoreamento pela disposição de resíduos diversos em suas margens (Fotografias 7 e 8).

Fotografia 7. Resíduos dispostos ao longo da margem esquerda do rio Iguaçu (DSC00976).

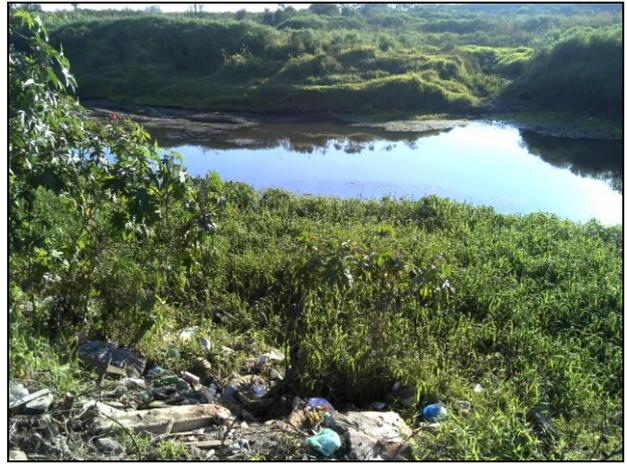
Fotografia 8. Resíduos dispostos ao longo da margem esquerda do rio Iguaçu (DSC00983).

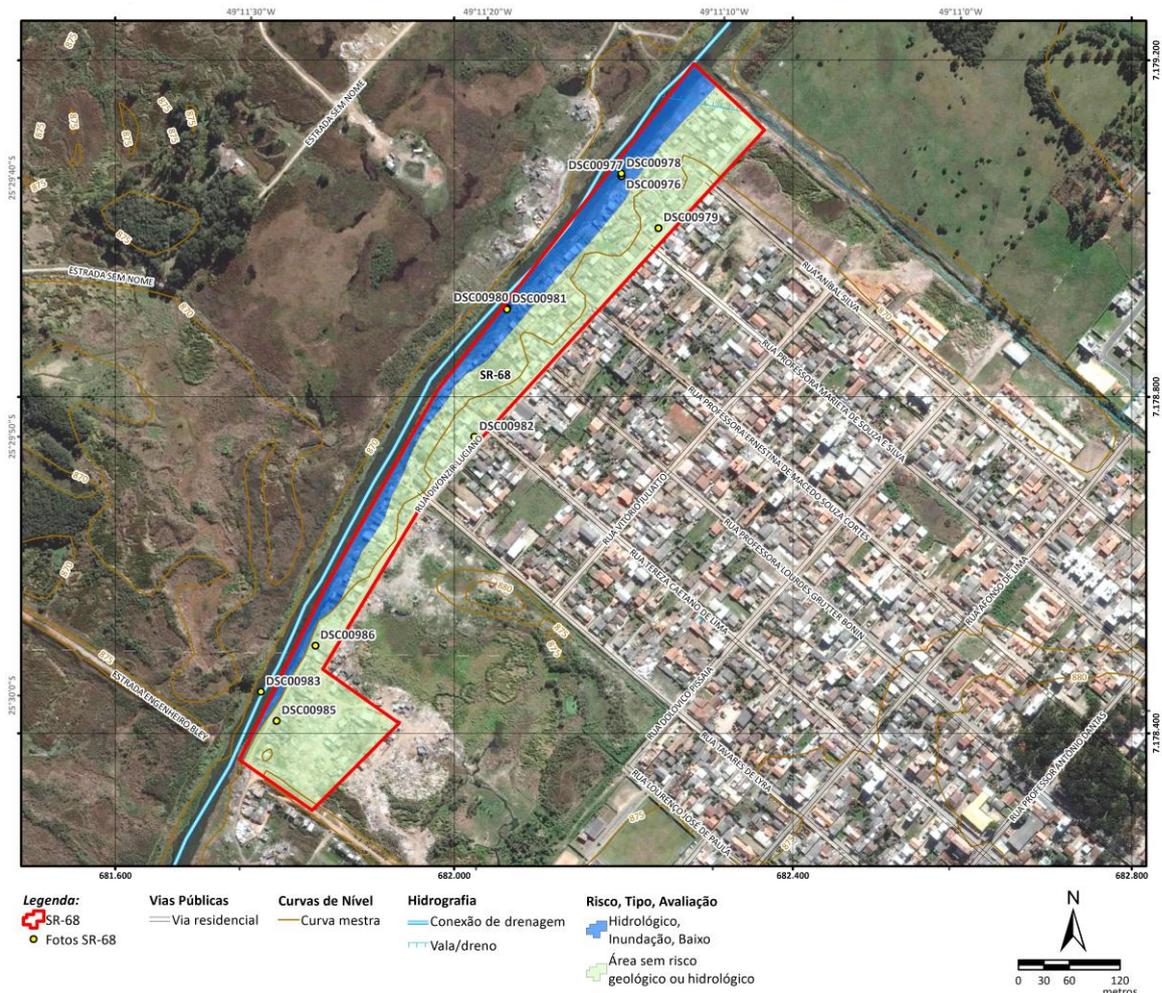
Conforme apresentado a seguir, no setor avaliado foram verificados riscos de natureza geológica e hidrológica com respectivo assoreamento da calha do rio e consequente inundação, conforme apresenta a Figura 3.

A planta de situação apresentada na Figura 3 subdivide os setores com riscos hidrológicos, delimitado a área de atingimento pela inundação e a área sem risco geológico ou hidrológico.

Portanto, conclui-se que o SR-68, com base na classificação proposta, apresenta risco BAIXO a eventos hidrológicos de inundação.
