Localização

Final da Rua D. Pedro II, no bairro Laranjeiras.

Planta da área de risco AR-04 no bairro Laranjeiras.

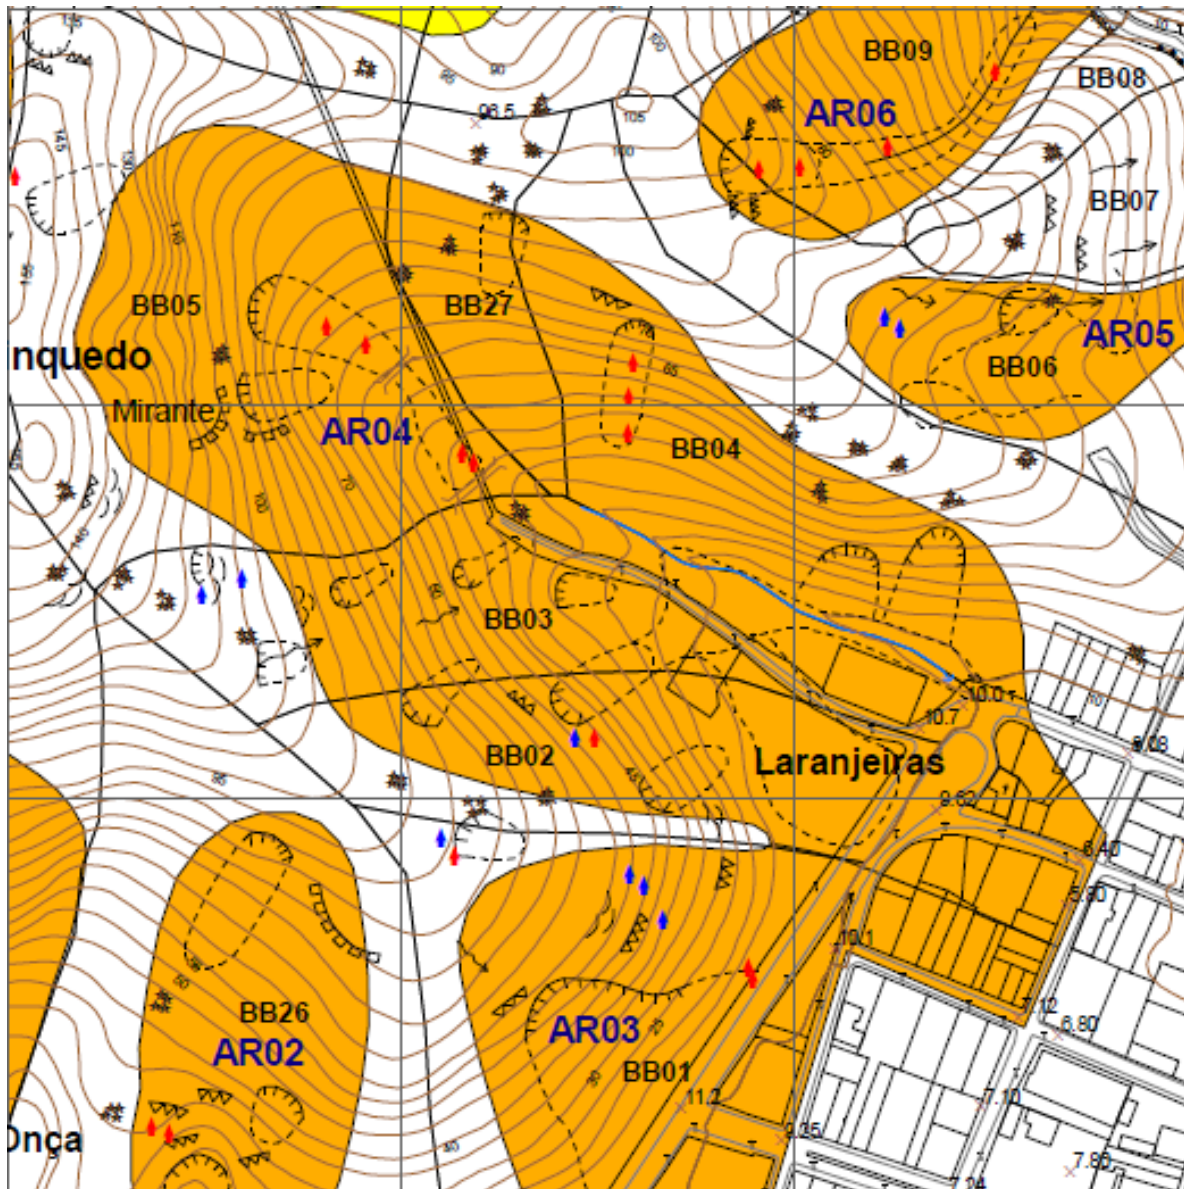
Alta instabilidade das vertentes confirmada por 11 deslizamentos planares que alimentaram um fluxo de detritos, que danificou e destruiu casas, em março de 2011. Nas encostas superiores e meias encostas ocorrem degraus de abatimento, terreno ondulado por deslizamentos antigos e rastejo de solo. Campos de matacões são abundantes nas encostas superiores e nos topos de relevo, principalmente sobre as vertentes BB-04, BB-05 e BB-27. Material represado por troncos na meia encosta inferior e base da vertente BB-05 pode alimentar fluxo de detritos.

Muito alto para deslizamentos planares, fluxos de detrito e enxurradas, em períodos de chuva intensa, independente de chuvas antecedentes.

No curto prazo, limpar os fundos de vales onde há represamento de material por árvores caídas.

No curto prazo, estabelecer zoneamento de detalhe na área de risco, para definir zonas para uso temporário e, eventualmente, uso permanente.
