SETORIZAÇÃO DE RISCO
SR-142

Secretaria do Estado do Meio Ambiente e Recursos Hídricos (SEMA)

2018

Manoel A Pereira - Quatro Barras - Paraná

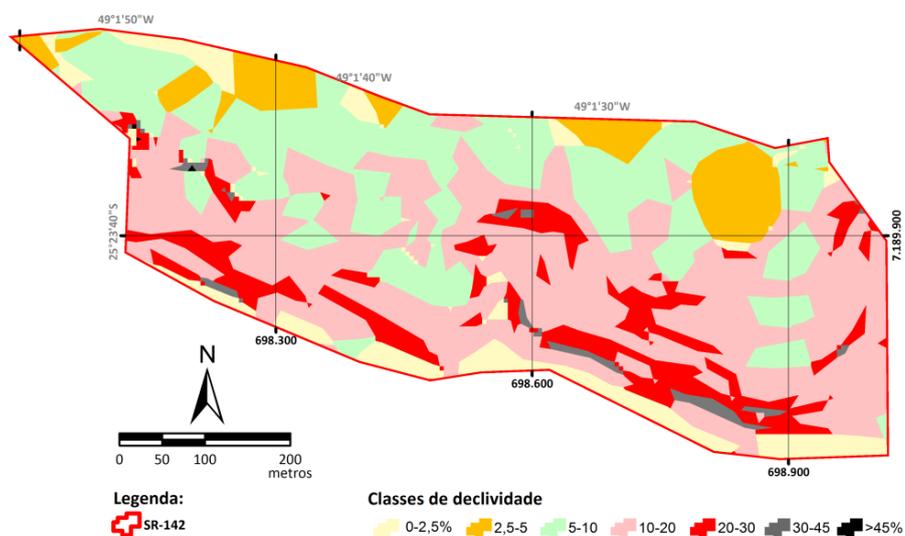
O setor de risco é constituído pela meia encosta de um morro e apresenta em sua porção norte, ao longo do seu divisor de águas na Rua Izahir Lago, um relevo plano a suavemente ondulado com declividade baixa (0 – 2,5% a 5 – 10%). Na porção sul há uma acentuação na declividade, a qual passa a ser representada por classes de declividade que variam 10 – 20% e 30 – 45%, apresentando um relevo fortemente ondulado, enquanto em seu limite sul, nas margens do córrego afluente do rio Curralinho, o relevo passa a ser plano (**Figura 2**).

Figura 2. Mapa de declividade do setor avaliado. Escala indicada. (FONTE: ITCG)

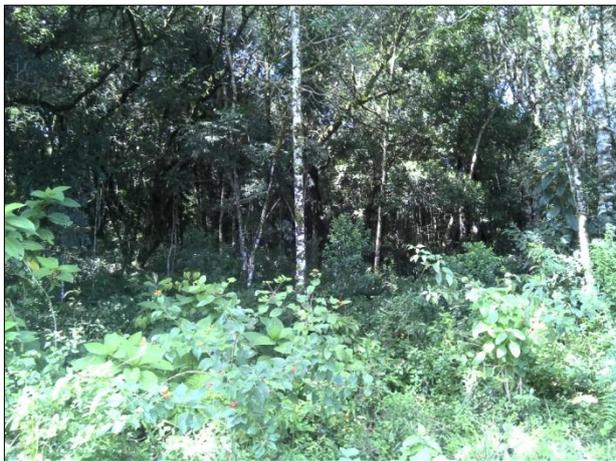
Na porção sul da área avaliada a cobertura vegetal é densa e continua, sendo representada por indivíduos de médio e grande porte (Fotografia 1), enquanto ao longo do divisor de águas na Rua Izahir Lago, a vegetação apresenta indivíduos de médio porte isolados (Fotografia 2).

Fotografia 1. Vegetação de médio e grande porte na porção sul do setor avaliado (DSC01210).

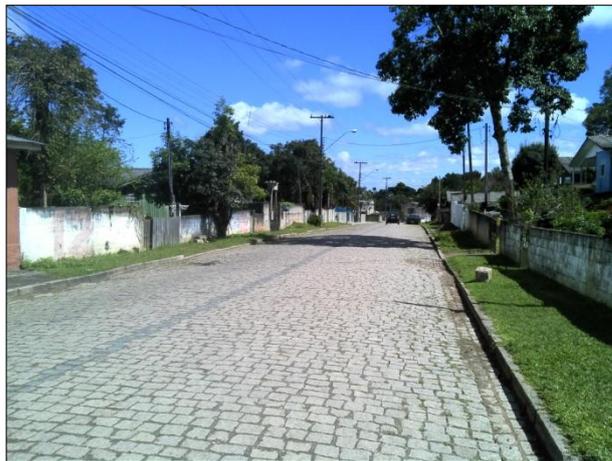
Fotografia 2. Vegetação rasteira e indivíduos de médio porte isolados no setor de risco (DSC01213).

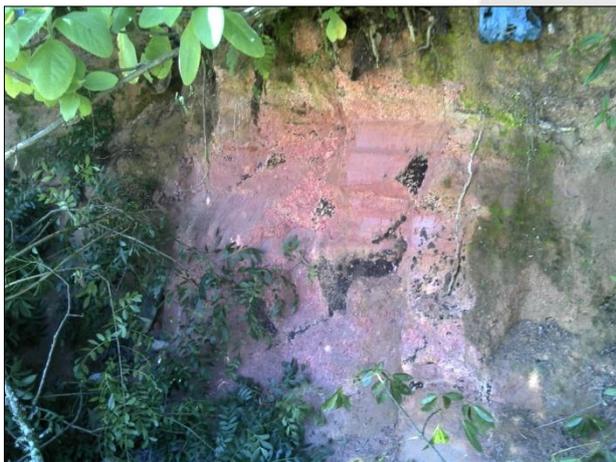
O solo residual do setor de risco se trata do solo de alteração do embasamento cristalino. Conforme verificado nas Fotografias 3 e 4, a rocha se encontra pouco alterada, sendo ainda possível identificar a sua constituição mineralógica, textura e estrutura.

Fotografia 3. O solo pouco alterado do embasamento cristalino (DSC01215).

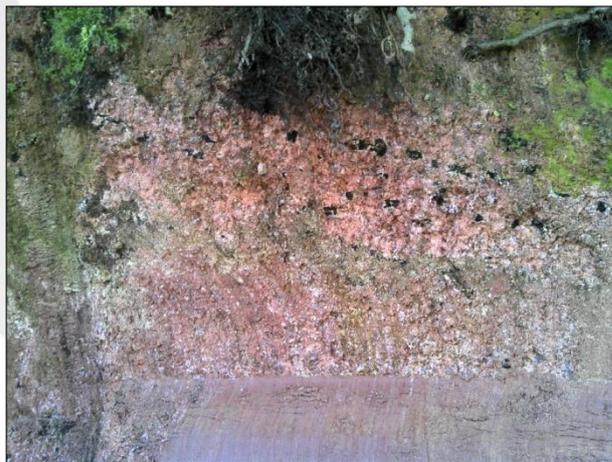
Fotografia 4. Detalhe para o solo do embasamento no setor de risco avaliado (DSC01217).

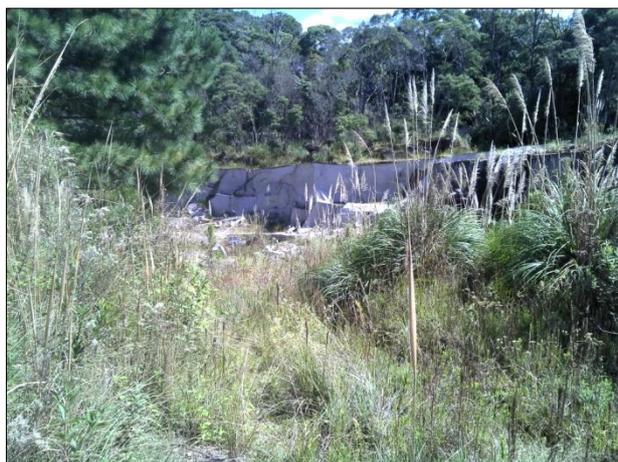
O substrato geológico do setor de risco avaliado é composto por granitos leucocráticos, com mineralogia composta por quartzo (30%), feldspato alcalino (55%), plagioclásio (10%), com traço de biotita e minerais ferromagnesianos. A textura da rocha é fanerítica inequigranular média a grossa. A estrutura da rocha é maciça (Fotografias 5 e 6).

Fotografia 5. Substrato rochoso representado por granitos no setor avaliado (DSC01231).

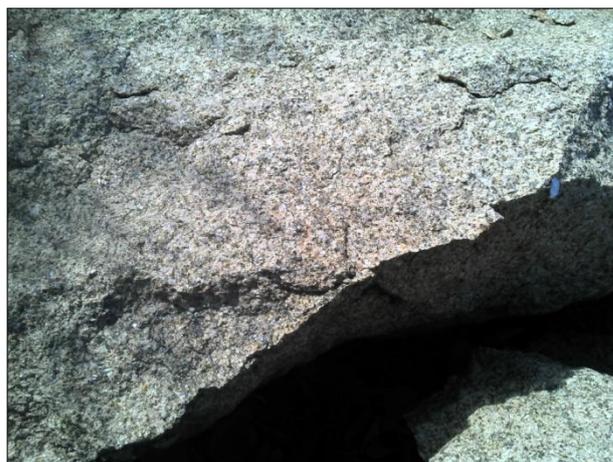
Fotografia 6. Granito existente no setor de risco (DSC01235).

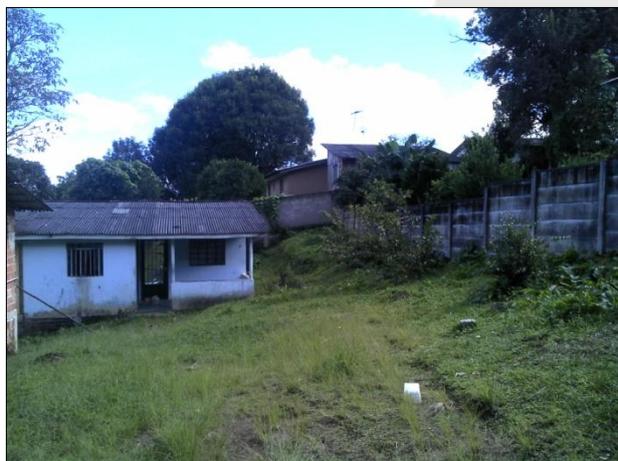
O setor avaliado apresenta em torno de 120 residências, as quais possuem padrão construtivo predominantemente médio. Estima-se que no setor habitem aproximadamente 480 pessoas (Fotografias 7 e 8).

Fotografia 7. Residências de alvenaria no setor avaliado (DSC01215).

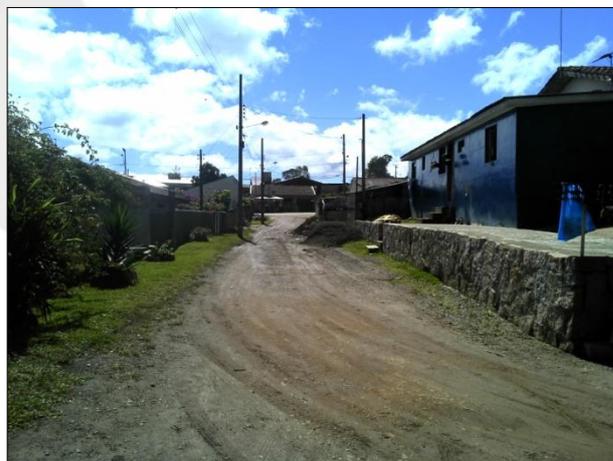
Fotografia 8. Residências de alvenaria de médio padrão no setor avaliado (DSC01217).

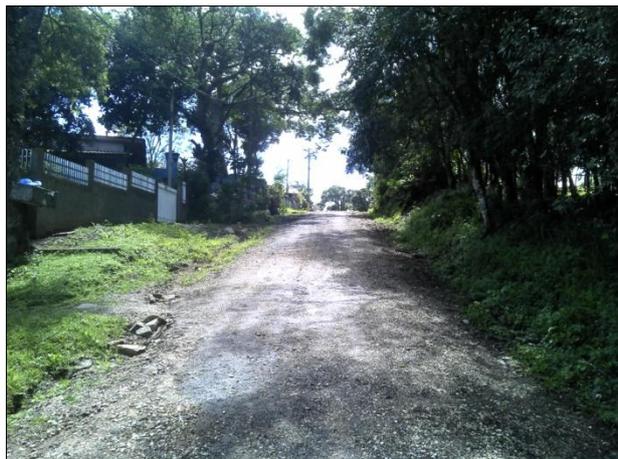
A localidade onde está situado o SR-142 é servida por rede de energia elétrica e abastecimento de água. A Rua Izahir Lago é pavimentada com petit-pavé (Fotografia 9) e não possui galeria de água pluvial (GAP), enquanto as demais ruas residências também não possuem pavimento asfáltico (Fotografia 10), tampouco (GAP). O local não é atendido por rede coletora de esgoto, sendo realizado o uso de fossa séptica pelos moradores locais.

Fotografia 9. Rua de acesso a áreas residenciais no setor avaliado (DSC01208).

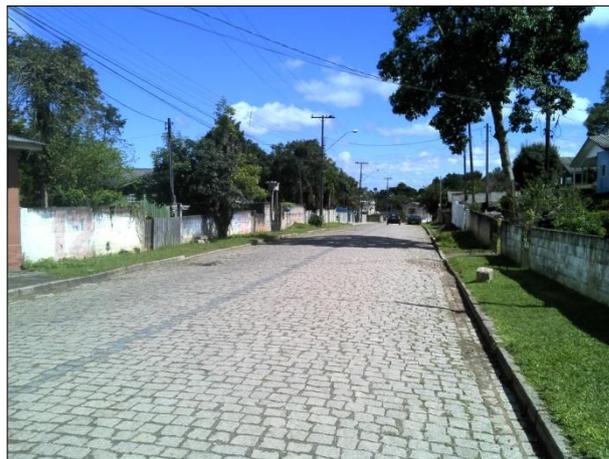
Fotografia 10. Rua Izahir Lago pavimentada com petit-pavé (DSC01213).

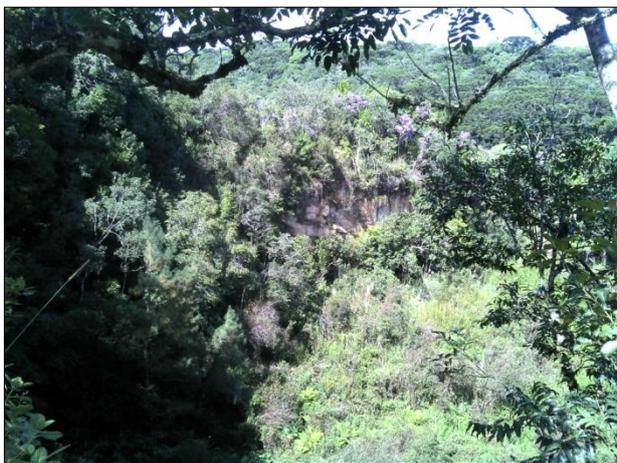
A área avaliada apresenta vulnerabilidade quanto a riscos geológicos de movimento gravitacional de massa nos locais próximos à antiga pedreira existente na porção sudoeste do setor, que apresenta taludes subverticalizados. As antigas frentes de lavra e o seu pátio não são ocupados, portanto não expõe os moradores do setor a riscos geológicos (Fotografias 11 e 12).

Fotografia 11. Frente de lavra subverticalizado no setor de risco (DSC01228).

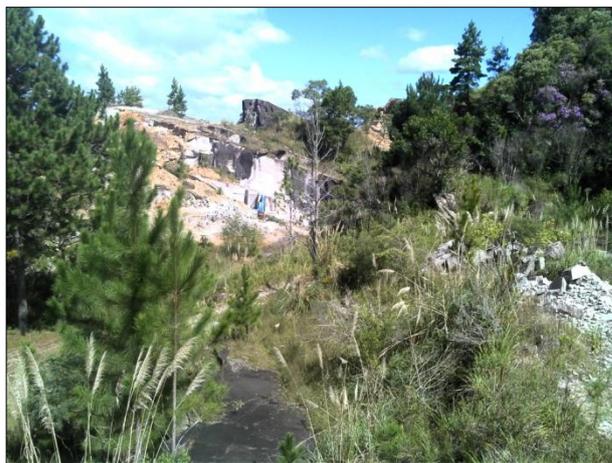
Fotografia 12. Mineração de granito no setor avaliado (DSC01232).

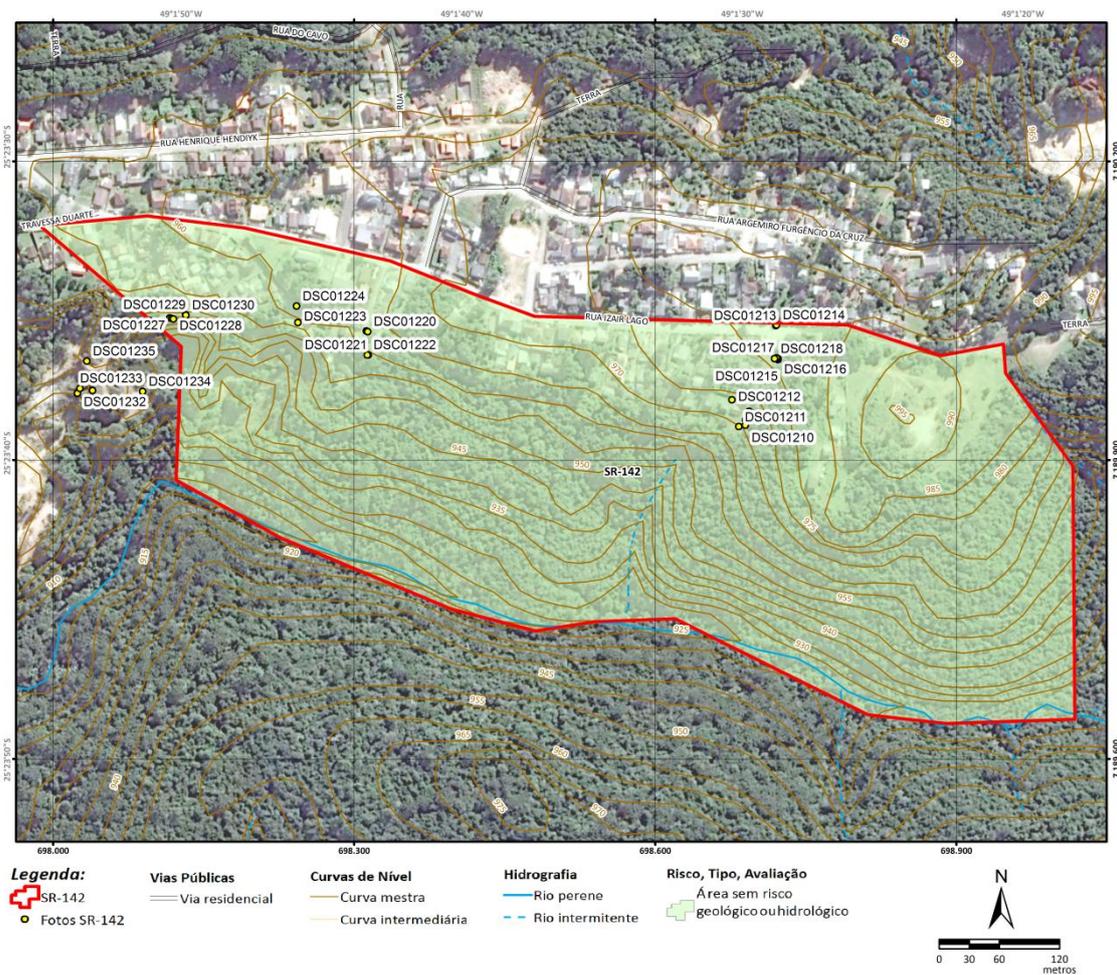
Conforme apresentado a seguir, no setor avaliado não foram verificados riscos tanto de natureza geológica como hidrológica, conforme mostra a **Figura 3**.

Figura 3. Setor de risco sem subdivisões.

Mediante as informações levantadas, apresentadas e discutidas neste relatório, o setor de risco SR-142 não apresenta riscos, tanto geológico como hidrológico, conforme apresentado na **Figura 3**.

O SR-142 não apresenta feições de suscetibilidade, instabilidade e vulnerabilidade de terreno a MGM ou eventos hidrológicos e que com base na classificação proposta o mesmo possui sua avaliação de risco como **NULA**.
