**SETORIZAÇÃO DE RISCO**  
**SR-3**

**Secretaria do Estado do Meio Ambiente e Recursos Hídricos (SEMA)**

**SETOR DE RISCO 3**

Madre - Rio Branco do Sul - Paraná

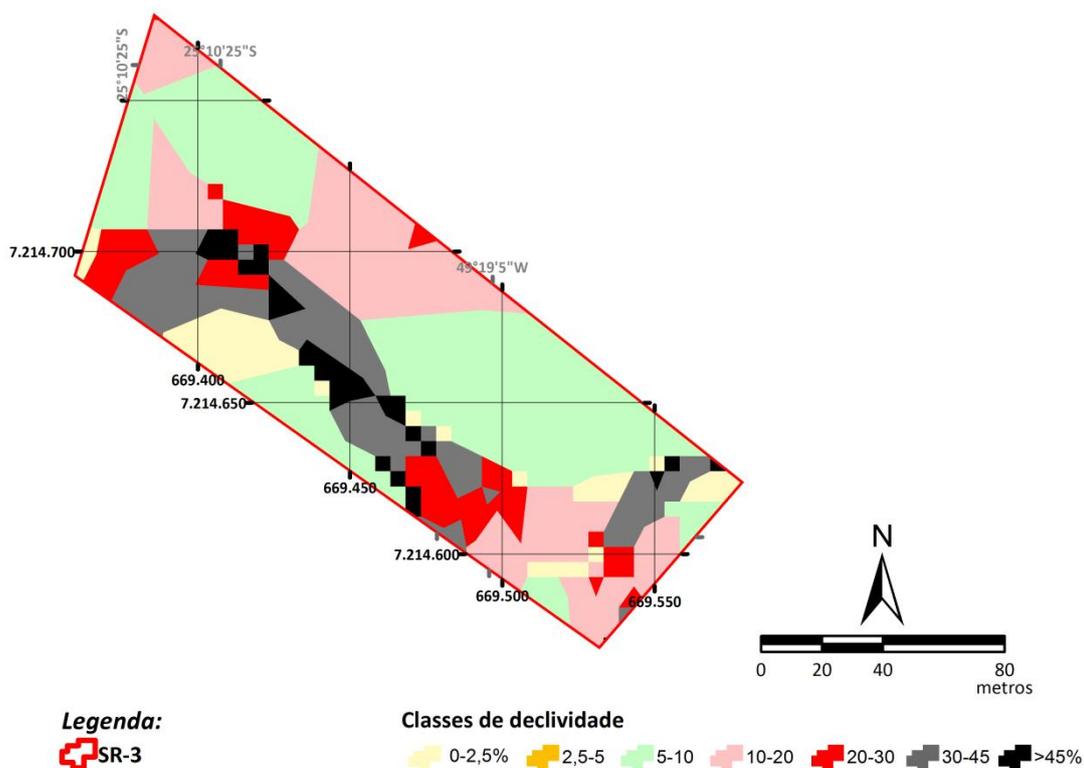
O setor de risco SR-3 é constituído por um topo de morro e sua meia encosta com declividade acentuada. A meia encosta encontra-se ocupada por residências de médio e baixo padrão construtivo (**Figura 2**).

**Figura 2.** Mapa de declividade do setor avaliado. Escala indicada. (FONTE: ITCG)

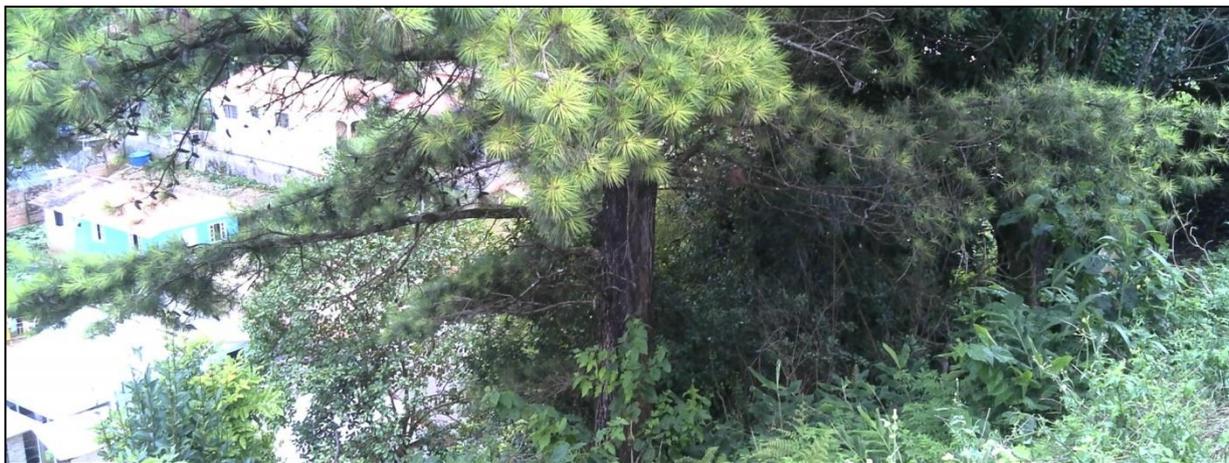
O SR apresenta ao longo de sua encosta uma vegetação predominantemente de pequeno porte, tendo indivíduos isolados de médio porte (Fotografia 1).

**Fotografia 1.** Meia encosta com vegetação de pequeno porte e indivíduos de médio porte (DSC00439).

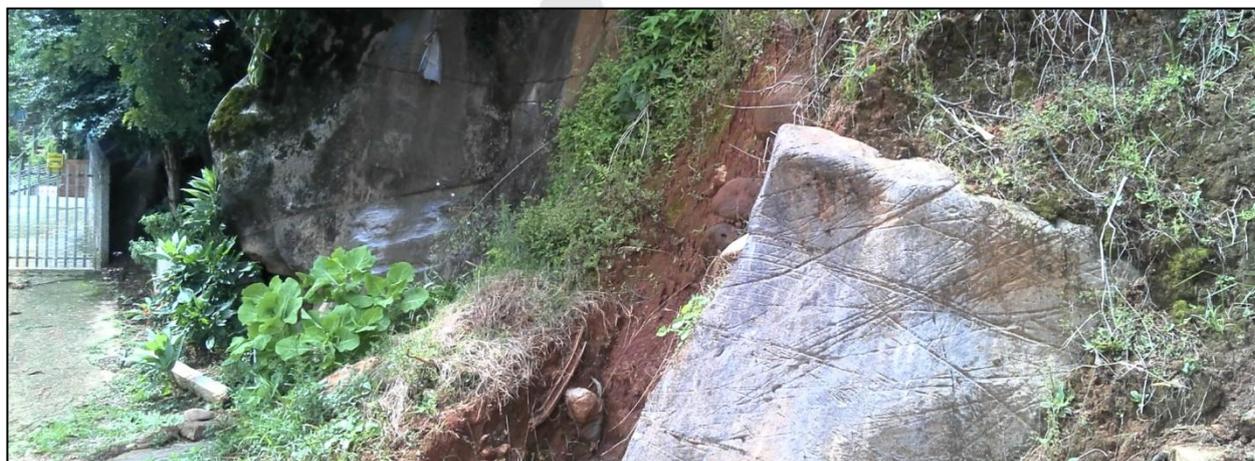
A área avaliada possui um perfil de solo de alteração dos mármore. O solo residual apresenta cor vermelho amarronzado com uma espessura de até 10 m (Fotografia 2).

**Fotografia 2.** Afloramento de mármore no setor de risco e o solo de alteração de cor vermelho amarronzado (DSC00440).

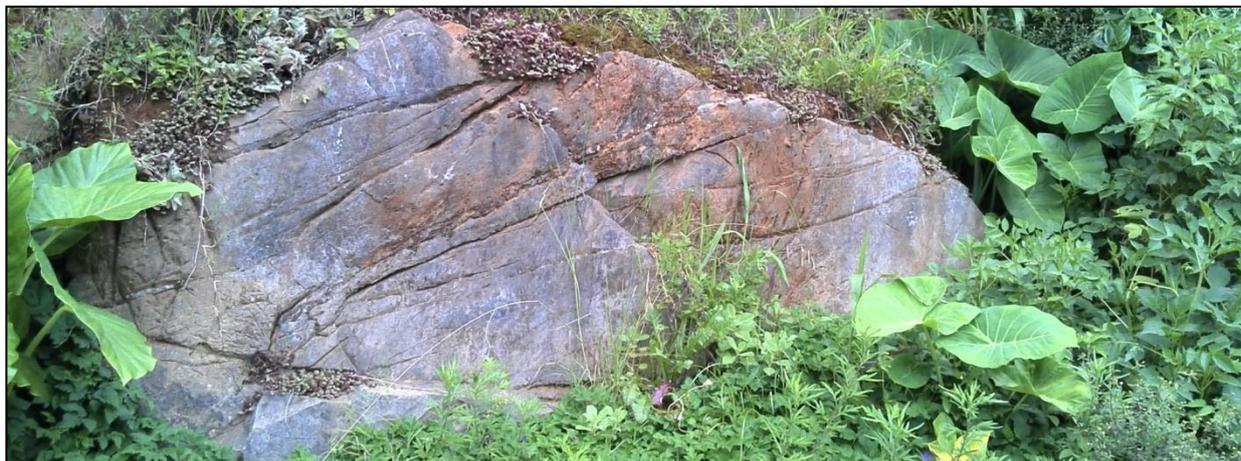
O substrato rochoso do SR é composto por metassedimentos (mármore impuros) e pelo seu saprólito de cor vermelho-amarronzado (Fotografias 3).

**Fotografia 3.** Afloramento de mármore no setor de risco (DSC00444).

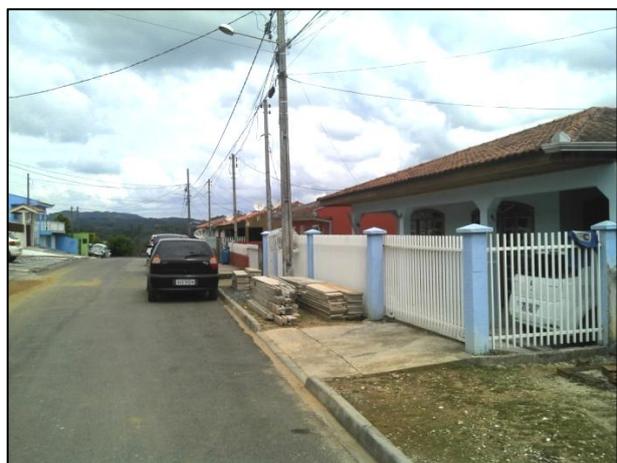
O setor avaliado apresenta em torno de 36 residências e estima-se que nele habitem aproximadamente 144 pessoas. No setor avaliado há predominantemente construções de médio padrão nas ombreiras, enquanto na meia encosta há o predomínio de construções de baixo padrão construtivo (Fotografias 4 e 5).

**Fotografia 4.** Edificações de médio padrão construtivo na ombreira do SR. (DSC00437).

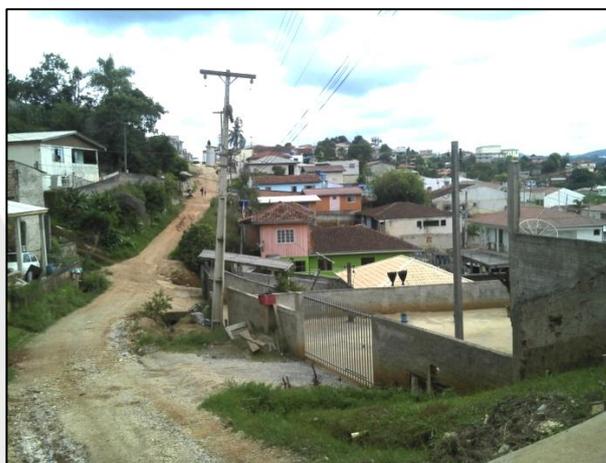
**Fotografia 5.** Edificações de médio e baixo padrão construtivo na meia encosta. (DSC00442).

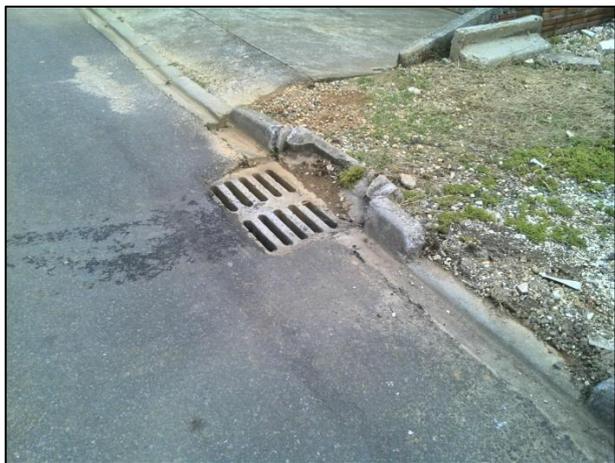
No setor de risco há luz e água encanada, entretanto, o SR não possui rede de esgoto, sendo utilizadas fossas sépticas. Verificou-se também que apenas a Rua Pedro Cordeiro (ombreira do SR) foi pavimentada e possui galeria de água pluvial (Fotografia 6), enquanto na Rua Altamira Abrão (Fotografia 7) não há asfalto e apresenta valetas escavadas em suas margens para o escoamento da água superficial.

**Fotografia 6.** Pavimentação e galeria de água pluvial na Rua Pedro Cordeiro. (DSC00438).

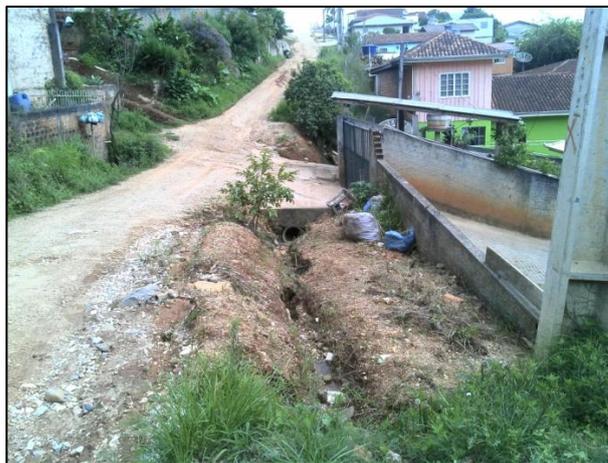
**Fotografia 7.** Rua de chão e valetas para escoamento da água superficial na Rua Altamira Abrão. (DSC00443).

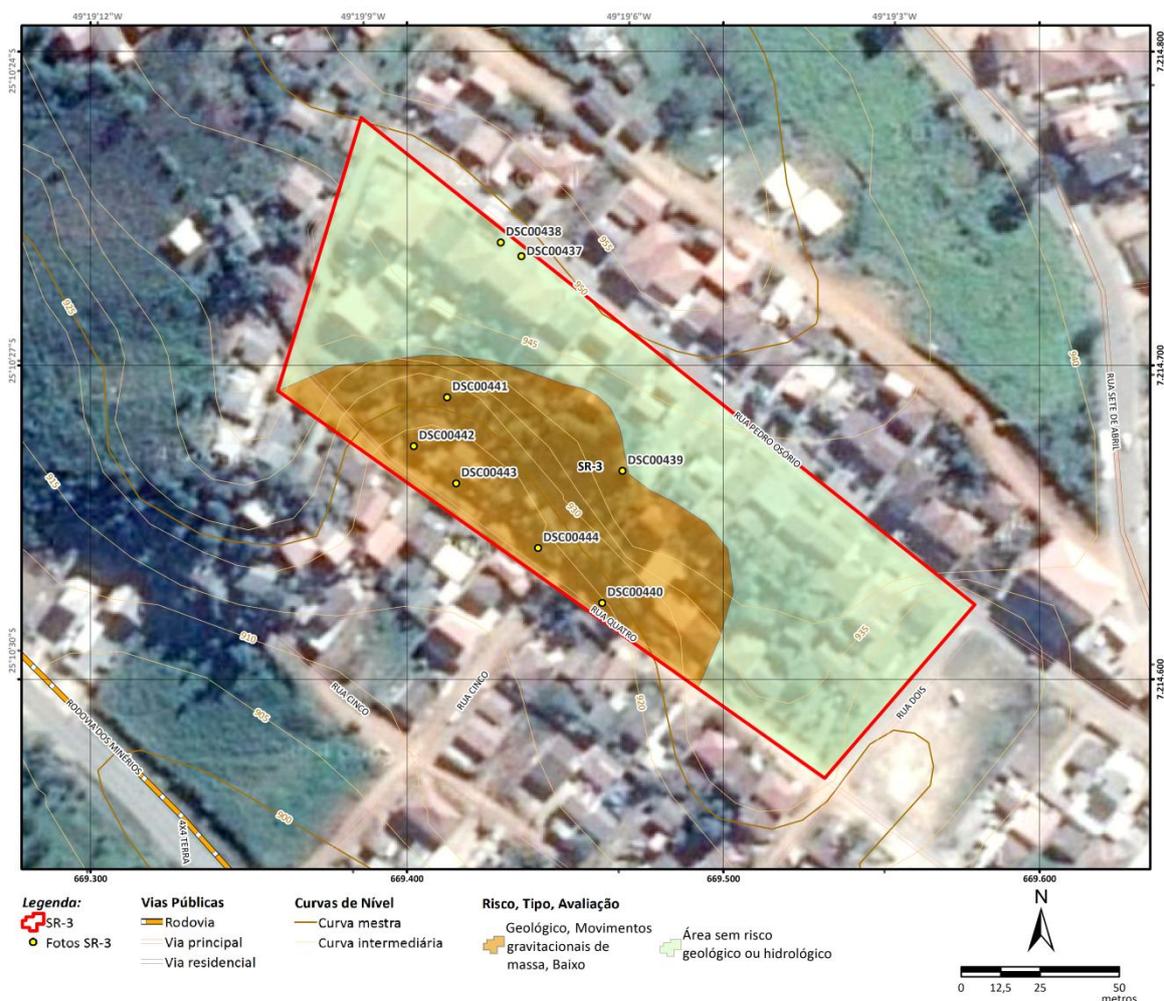
O setor avaliado possui riscos geológicos relacionados a movimentos gravitacionais de massa (MGMs) ao longo de suas encostas, conforme apresenta a **Figura 3**.

Figura 3. Subdivisão do SR-3 em função do risco geológico.

A planta de situação apresentada na **Figura 3** subdivide os setores com risco geológico de movimento gravitacional de massa ao longo de suas vertentes, delimita a sua zona de impacto e os cursos d'água passíveis de assoreamento.

**Contudo, conclui-se que o SR-3 apresenta evidentes feições de suscetibilidade, instabilidade e vulnerabilidade de terreno e que com base na classificação proposta o mesmo possui sua avaliação de risco a MGM como BAIXA.**
