SETORIZAÇÃO DE RISCO
SR-131

Secretaria do Estado do Meio Ambiente e Recursos Hídricos (SEMA)

2018

Loteamento Tigrinho - Campo Largo - Paraná

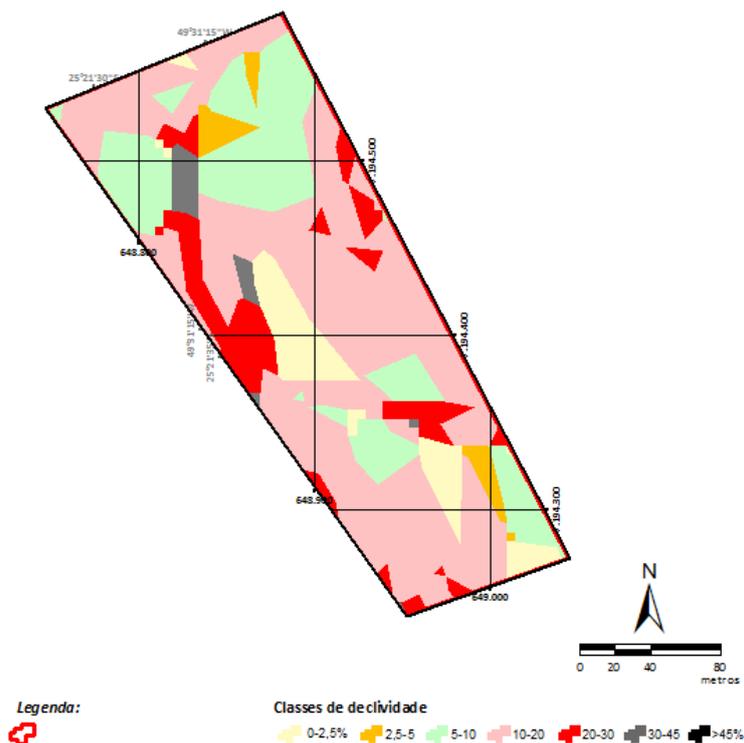
O setor de risco SR-131 é constituído pela meia encosta do topo de morro que possui declividade acentuada. De acordo com o mapa de declividade o setor apresenta as classes variando entre 0 – 2,5% e 30 – 45%, predominando as classes entre 10 – 20% e 20 – 30%, o que reflete no relevo irregular e montanhoso do setor (**Figura 2**).

Figura 2. Mapa de declividade do setor avaliado. Escala indicada. (FONTE: ITCG)

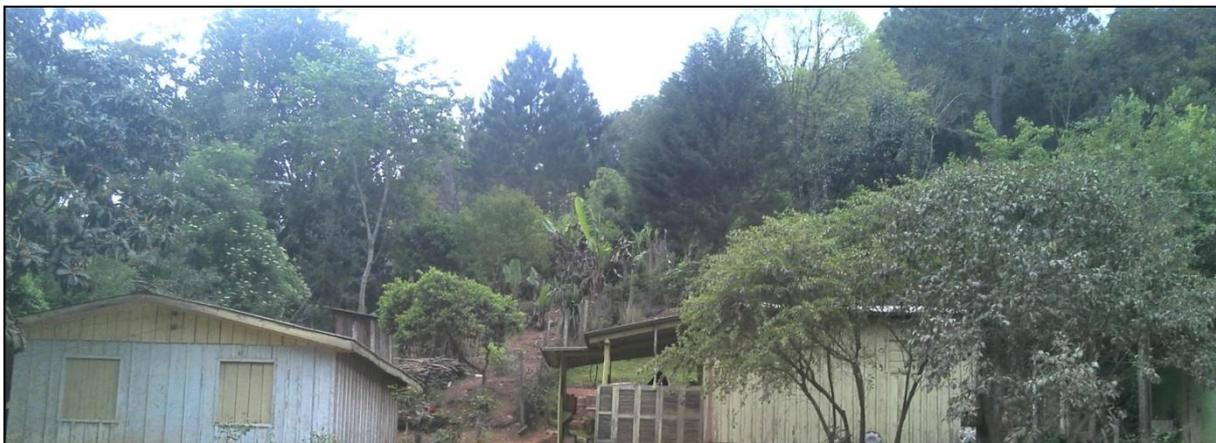
O SR apresenta ao longo de sua encosta na porção leste uma vegetação contínua de médio e grande porte. Contudo, junto à continuação da Rua Miguel Arcângelo Rossa, em que há ocupações residenciais, a vegetação passa a ser constituída predominantemente por indivíduos isolados de médio e pequeno (Fotografia 1).

Fotografia 1. Meia encosta com vegetação de pequeno porte (DSC00093).

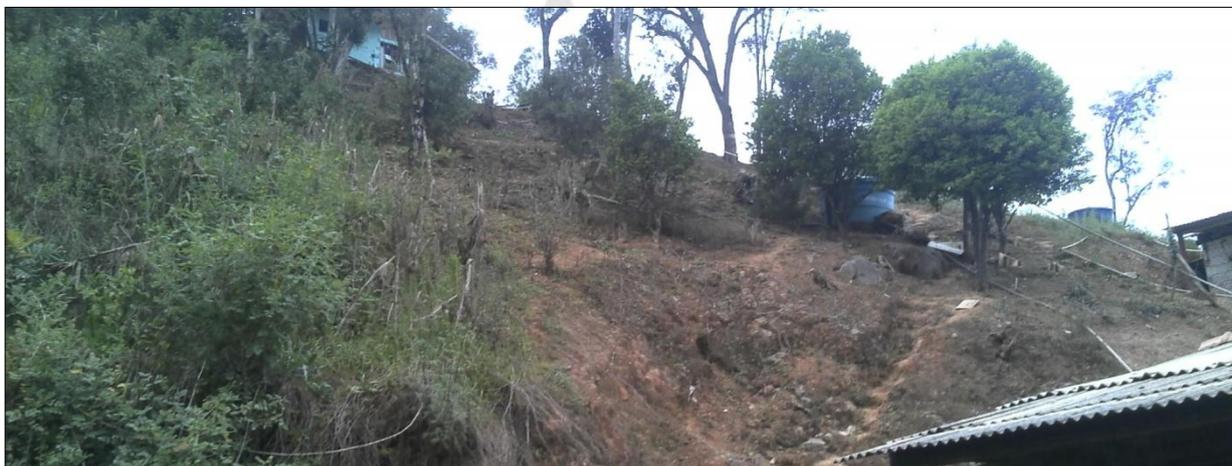
A área avaliada possui um perfil de solo constituído pela alteração de mármore e filitos. O solo residual apresenta-se raso em alguns pontos e possui cor vermelho amarronzado (Fotografia 2).

Fotografia 2. Solo de alteração do substrato geológico da área avaliada (DSC00094).

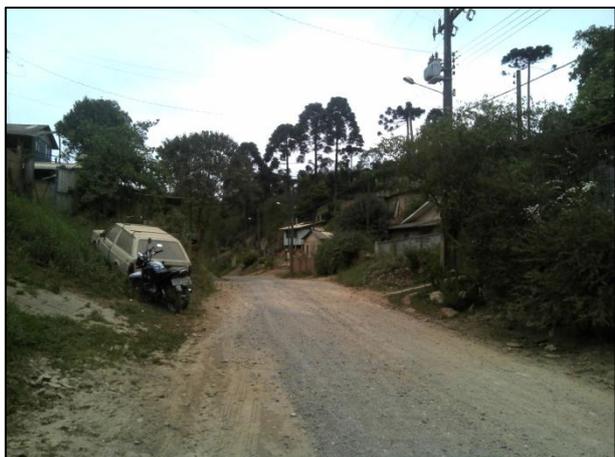
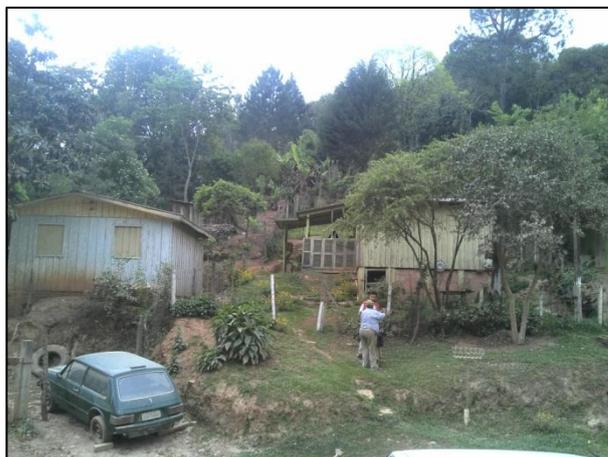
O setor avaliado apresenta em torno de 18 residências e estima-se que nele habitem aproximadamente 72 pessoas. As construções são predominantemente de baixo padrão construtivo (Fotografias 3 e 4) e ocupam predominantemente a meia encosta do setor.

Fotografia 3. Edificações de baixo padrão construtivo (DSC00092).

Fotografia 4. Edificações de baixo padrão construtivo (DSC00093).

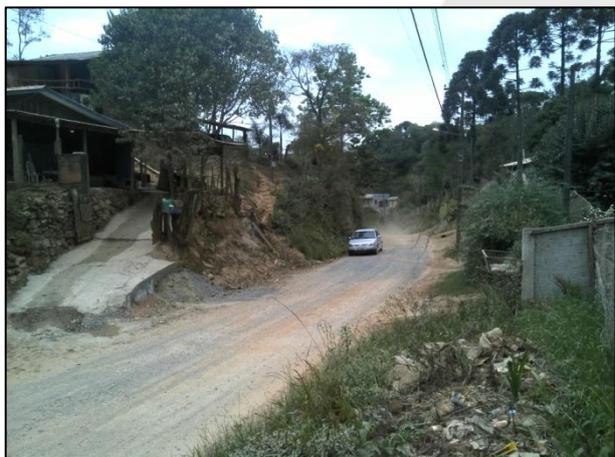
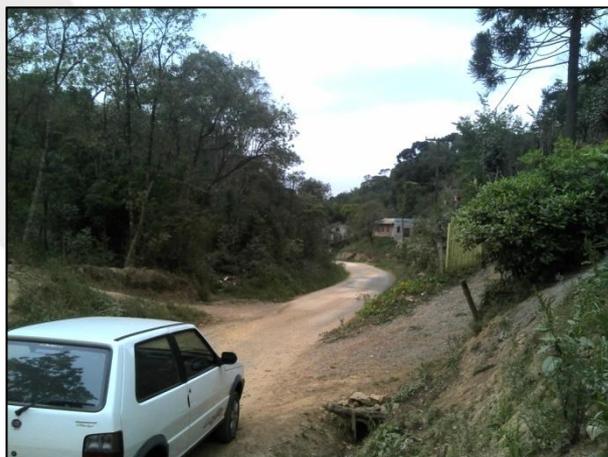
A localidade onde está situada a SR-131 é servida por redes de energia elétrica e abastecimento de água. Contudo, as ruas não são pavimentadas com asfalto não possuem galerias de água pluviais (GAP) (Fotografias 5 e 6). Também não é verificada a existência de rede coletora de esgoto.

Fotografia 5. Continuação da Rua Miguel Arcângelo Rossa (DSC00097).

Fotografia 6. Continuação da Rua Miguel Arcângelo Rossa (DSC00098).

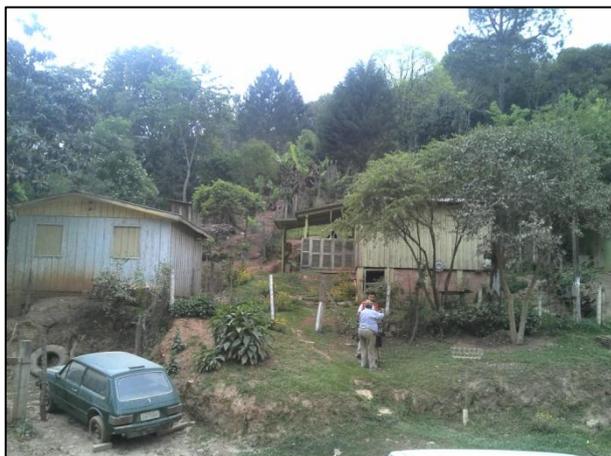
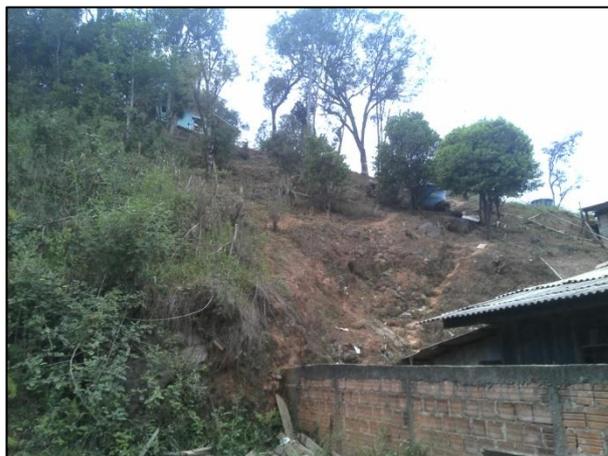
As feições de instabilidade identificadas na área avaliada estão relacionadas a movimentos gravitacionais de massa (MGM), as quais são evidenciadas por cortes de terreno (Fotografias 7 e 8) para a viabilizar a ocupação das encostas. Contudo, o corte subverticalizado dos taludes gera feições de instabilidade.

Fotografia 7. Cortes sub-verticais do terreno para a ocupação residencial (DSC00093).

Fotografia 8. Cortes sub-verticais do terreno para a ocupação residencial (DSC00094).

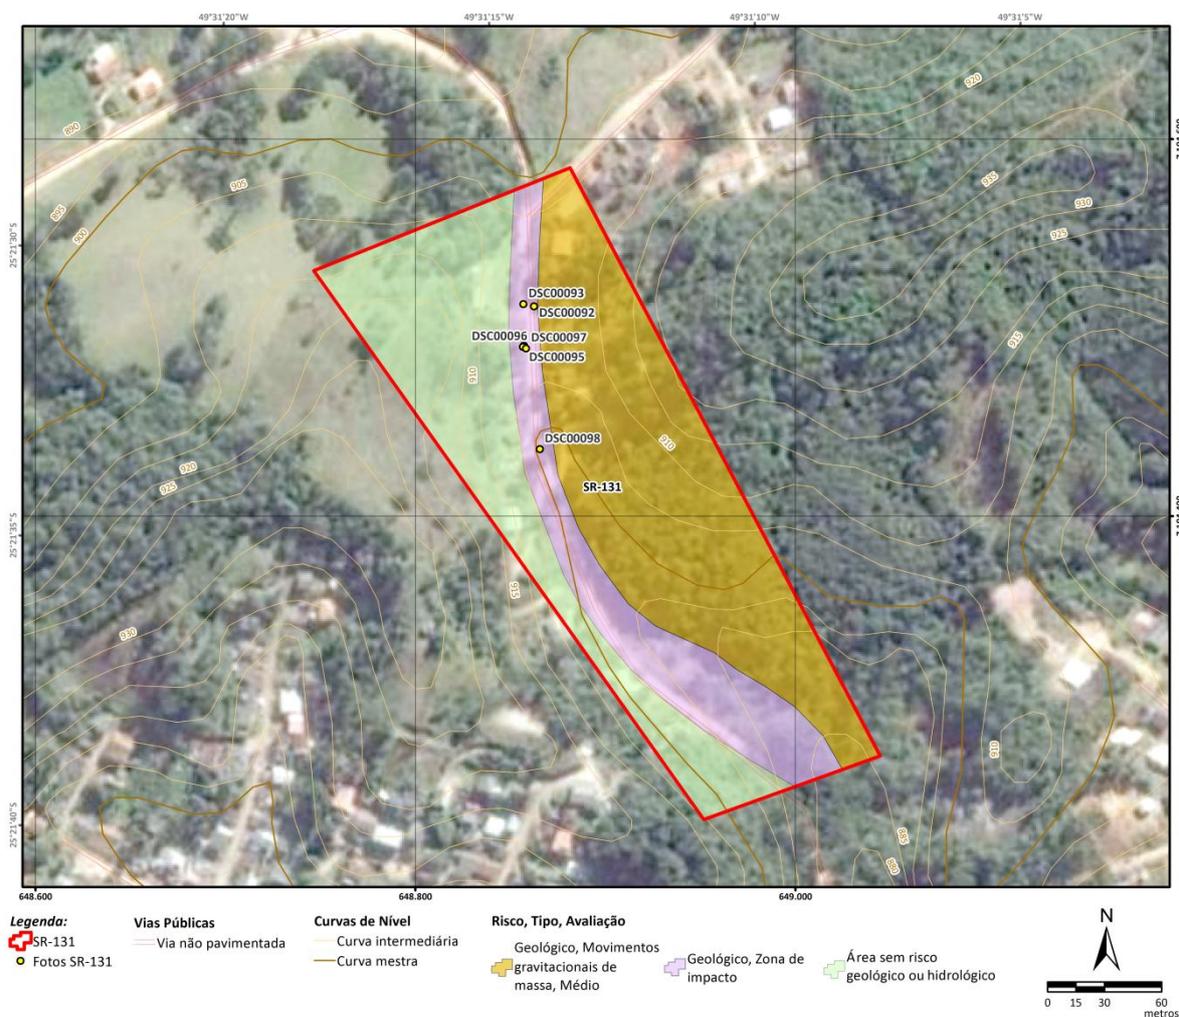
O SR possui riscos geológicos relacionados a movimentos gravitacionais de massa (MGM's) ao longo de suas encostas, zonas de impacto e áreas sem riscos geológicos ou hidrológicos, conforme apresenta a **Figura 3**.

Figura 3. Subdivisão do SR-131 em função do risco geológico.

A meia encosta da porção leste do setor vistoriado possui um risco geológico **MÉDIO** de movimentação gravitacional de massa (MGM) por apresentar encostas íngremes, as quais estão parcialmente ocupadas. As Tabelas 1, 2, 3 e 4 demonstram a classificação de risco do setor.
