**SETORIZAÇÃO DE RISCO**  
**SR-12**

**Secretaria do Estado do Meio Ambiente e Recursos Hídricos (SEMA)**

**Setor de Risco SR-12****Relatório Técnico, 11 páginas****Preparado para: Secretaria do Estado do Meio Ambiente e Recursos Hídricos (SEMA)****SUMÁRIO**

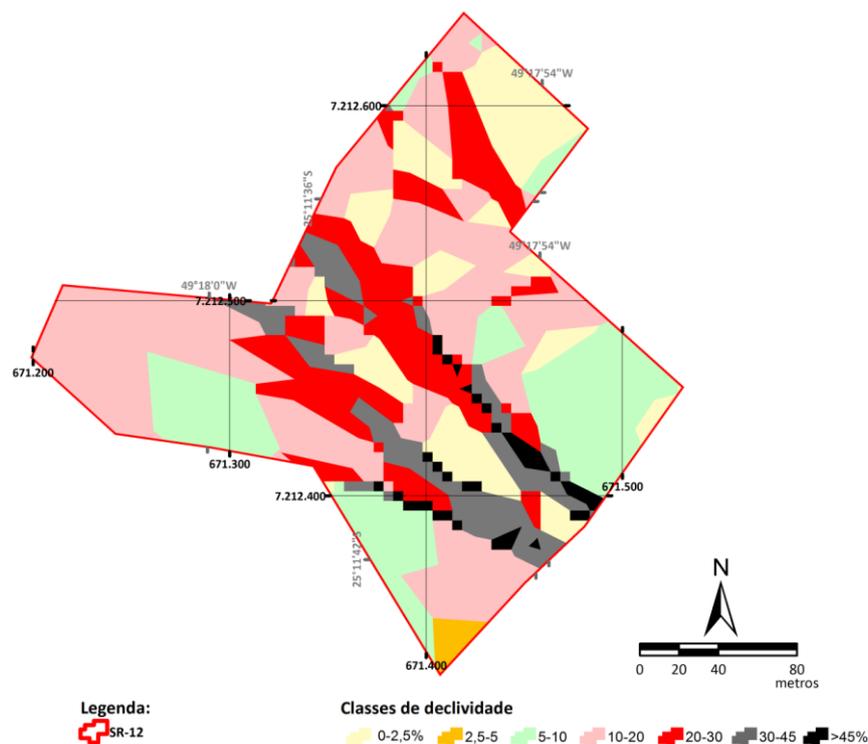
O setor de risco SR-12 é constituído pela meia encosta de um morro e por um vale em sua porção central. A meia encosta apresenta declividade acentuada ao longo de toda a sua vertente, a qual encontra-se ocupada por residências de baixo e médio padrão construtivo (**Figura 2**).

**Figura 2.** Mapa de declividade do setor avaliado. Escala indicada. (FONTE: ITCG)

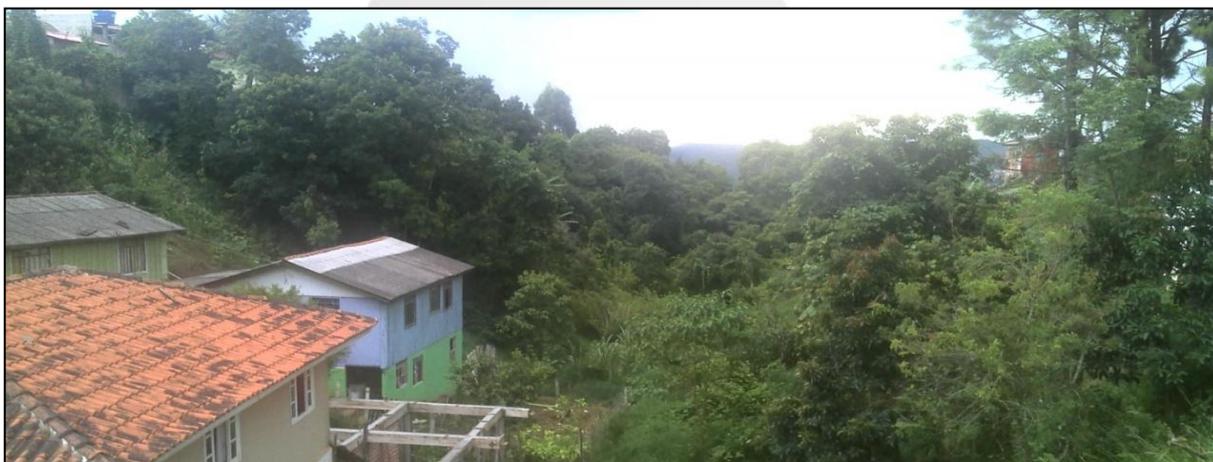
O SR possui uma vegetação predominantemente de médio e grande porte no vale localizado em sua porção central (Fotografia 1). As encostas adjacentes estão ocupadas por residências e possuem vegetação rasteira de pequeno porte.

**Fotografia 1.** Vegetação de porte médio e grande no SR (DSC00583).

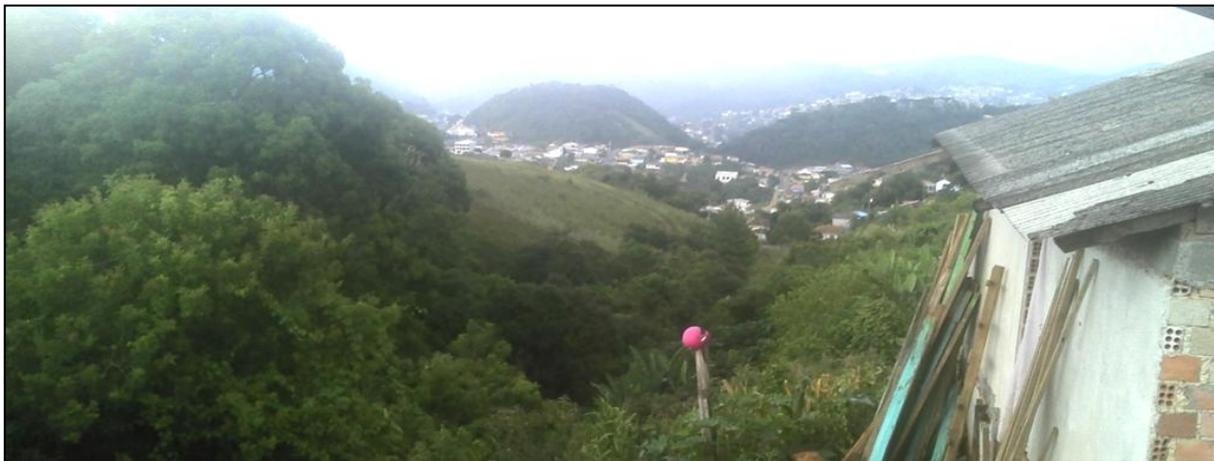
O setor avaliado apresenta um curso d'água que segue com sentido SE-NW por um vale localizado em sua porção central (Fotografia 2).

**Fotografia 2.** Vala situado na porção central do SR pelo qual segue o curso com sentido SE-NW (DSC00588).

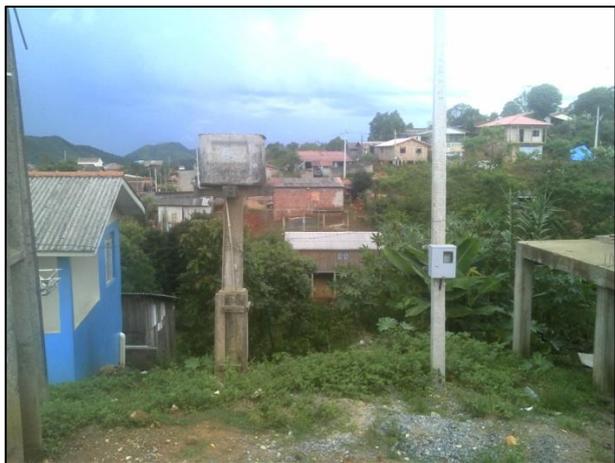
O setor avaliado apresenta em torno de 87 residências de padrão construtivo baixo a médio (**Fotografias 3 e 4**) e estima-se que nele habitem aproximadamente 348 pessoas.

**Fotografia 3.** Residências no SR (DSC00582).

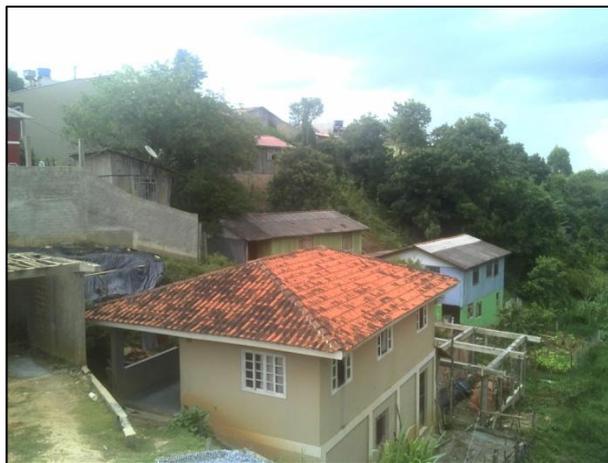
**Fotografia 4.** Residências de médio padrão construtivo no SR (DSC00584).

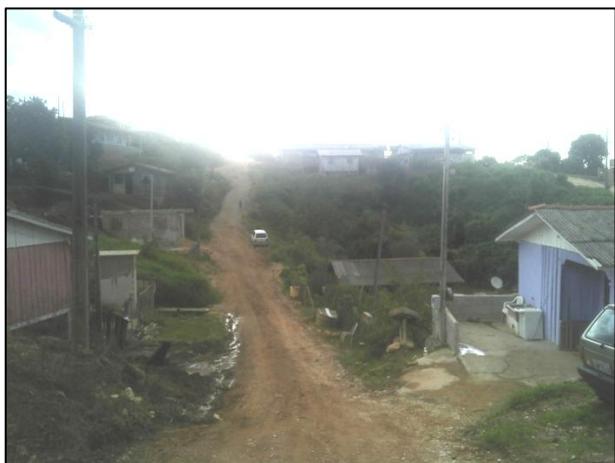
O setor de risco é servido por redes de energia elétrica, abastecimento de água encanada e telefonia. As ruas são pavimentadas, e não possuem galeria de água pluvial. O SR também não possui rede de esgoto.

**Fotografia 5.** Avenida Araucária sem pavimentação (DSC00581).

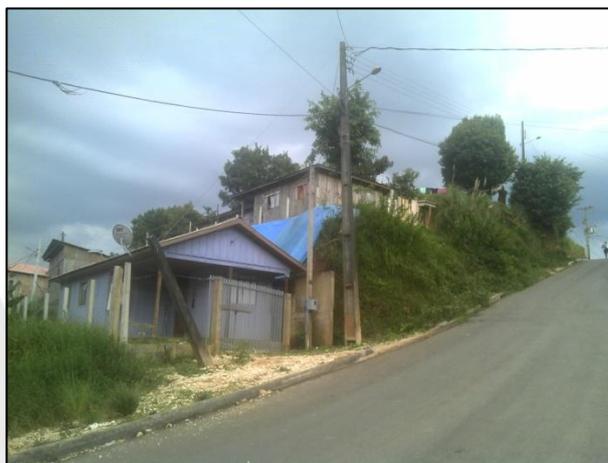
**Fotografia 6.** Rua pavimentada (DSC00587).

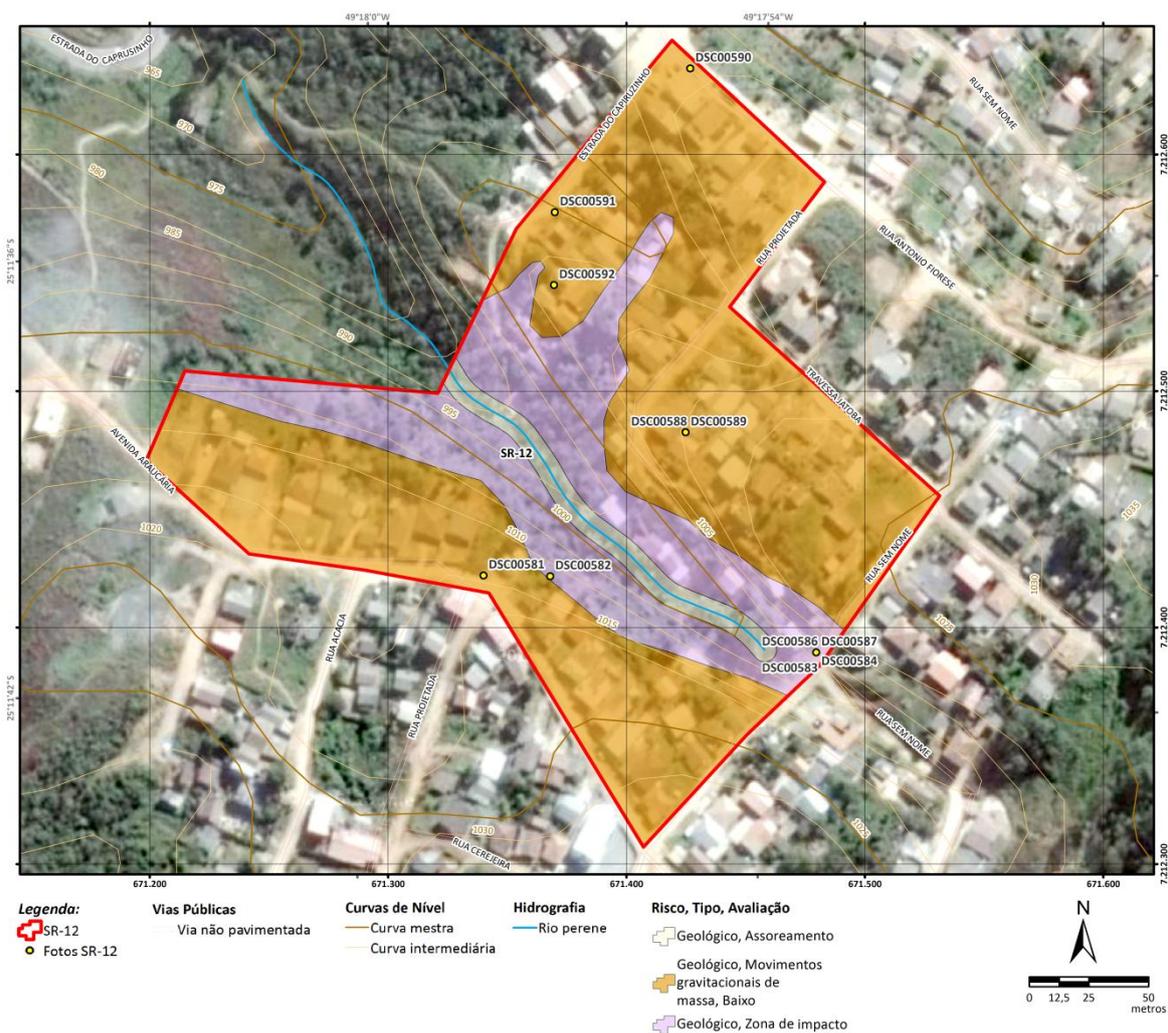
O SR possui riscos geológicos relacionados a movimentos gravitacionais de massa (MGM) e zonas de impacto, conforme apresenta a **Figura 3**.

**Figura 3.** Subdivisão do SR-12 em função do risco geológico.

A meia encosta do setor vistoriado possui um risco geológico baixo de movimentação gravitacional de massa (MGM). As **Tabelas 1, 2, 3 e 4** determinam a classificação de risco do setor.

A partir da topografia, associada às feições geomorfológicas e geológicas identificadas em campo (declividade, litologia e espessura de solo), foi definida uma zona de impacto dos potenciais processos de movimentos gravitacionais de massa, localizada a jusante do alto risco de MGM.

A planta de situação apresentada na Figura 3 subdivide os setores com risco geológico de movimento gravitacional de massa ao longo de suas vertentes, delimita a sua zona de impacto e áreas sem risco geológico ou hidrológico.

Contudo, conclui-se que o SR-12 apresenta evidentes feições de suscetibilidade, instabilidade e vulnerabilidade de terreno e que com base na classificação proposta o mesmo possui sua avaliação de risco a MGM como **BAIXA**.
