Relatório de vistoria

Localidade: Ponta Grossa

Data da vistoria: 21 de maio de 2014

Local da vistoria: Rua Emílio Voigt, esquina com Rua Noemia Marques Moleta.

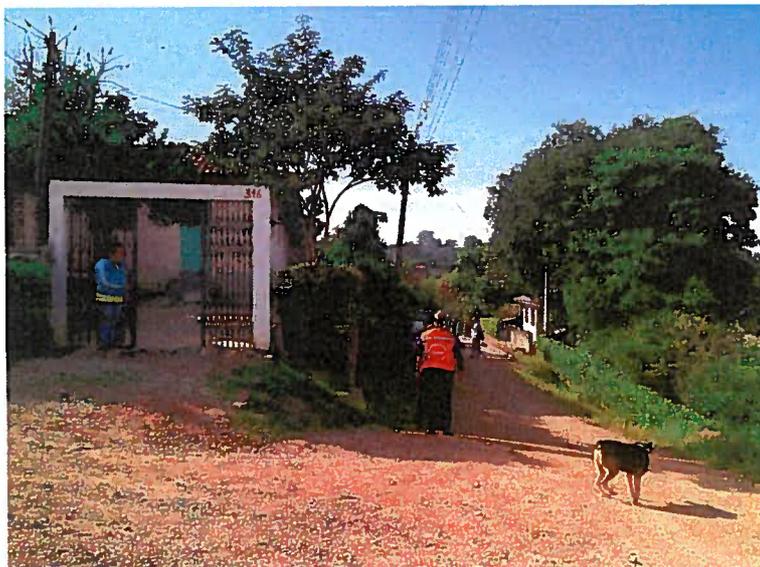
A situação do local é de alto risco para a casa 316 e de impossibilidade legal de recuperação do prédio da creche, uma vez que se situa dentro da faixa de proteção da drenagem.

Foto 1. Casa 316 na Rua Noemia Marques Moleta, que apresenta danos em muros, pisos e paredes, provocados pela movimentação do terreno.

Contratar estudos de engenharia geotécnica para avaliar em profundidade a situação do terreno e propor obras de contenção abaixo da Rua Emílio Voigt.

Estas obras deverão ser executadas, porque a interdição da Creche Santana e da casa 316 não impedirá que a ruptura do terreno se propague para cima, na encosta, pondo em risco as moradias situadas acima da Rua Emílio Voigt, entre as ruas Noemia Marques Moleta e Piracema Leondina.

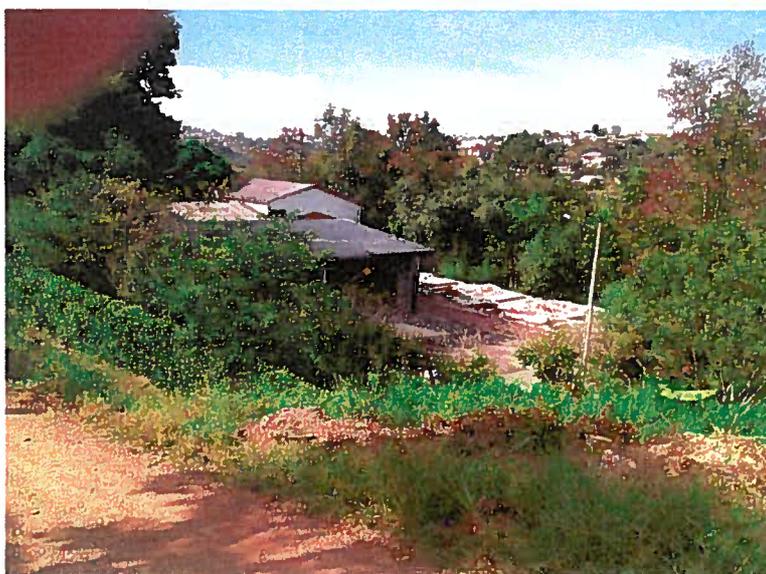
aproximadamente 400 m², há muitas trincas e vários afundamentos, que aumentam no sentido do canto SW, sobre o barranco do córrego que passa atrás da edificação, na cota 850 m e a uma distância de 10 m (cotas e distâncias medidas na planta fornecida pela SMMA). O pilar deste canto foi reforçado em anos anteriores, tendo hoje 60 cm de lado. A diretora da creche informa que toda edificação foi construída sobre rocha escavada, sem aterro. A edificação que havia sobre o pátio está sendo demolida por iniciativa da administração da creche.

Foto 2. Pátio da creche com estrutura em processo de demolição, visto da esquina das ruas Emílio Voigt e Noemia Marques Moleta.

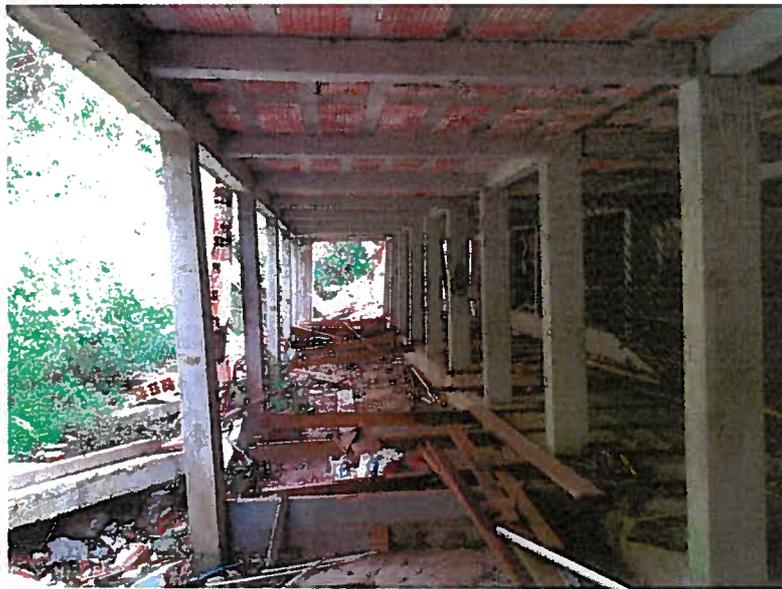
Foto 3. Estrutura em demolição no pátio da creche, com inclinação de pilares provocada pela movimentação do terreno.

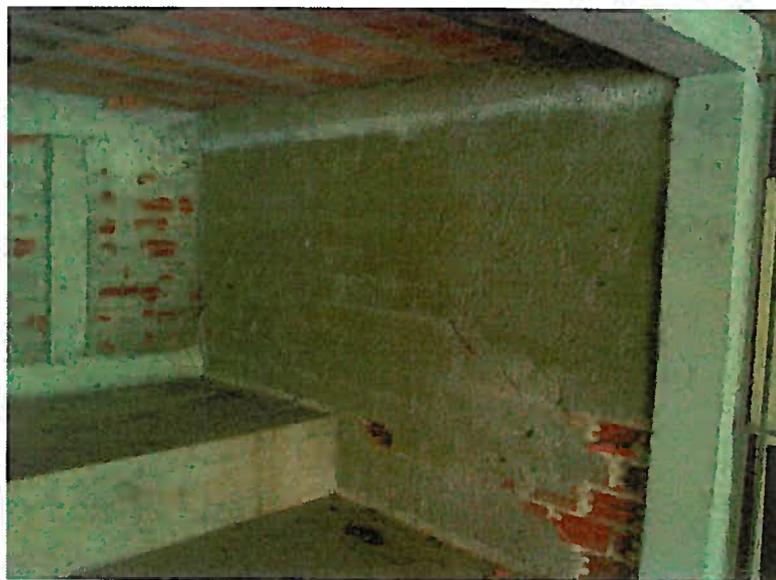
Foto 4. Rachadura oblíqua em parede, provocada por afundamento do pilar à direita.
