**SETORIZAÇÃO DE RISCO**  
**SR-66**

**Secretaria do Estado do Meio Ambiente e Recursos Hídricos (SEMA)**

**Setor de Risco SR-66****Relatório Técnico, 13 páginas****Preparado para: Secretaria do Estado do Meio Ambiente e Recursos Hídricos (SEMA)****SUMÁRIO**

**SETOR DE RISCO 66**

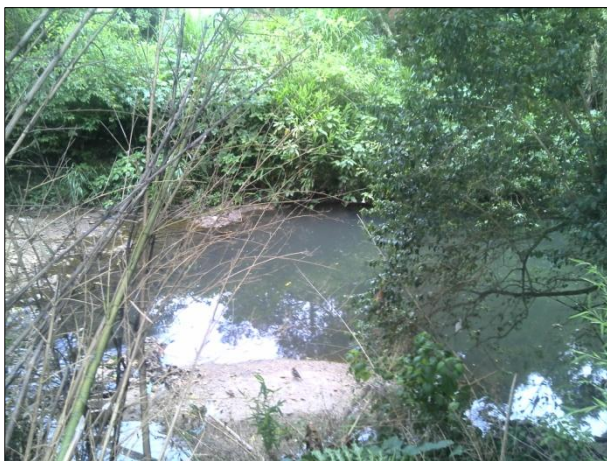
Foi verificado o acúmulo de material inconsolidado em vários pontos ao longo do rio, contribuindo para o assoreamento do seu leito (Fotografias 5 e 6).

**Fotografia 5.** Margens direita do Rio Bacacheri, próximo a ponte da Rua Dante Angelote e o acúmulo de material inconsolidado em seu leito (DSC000344).

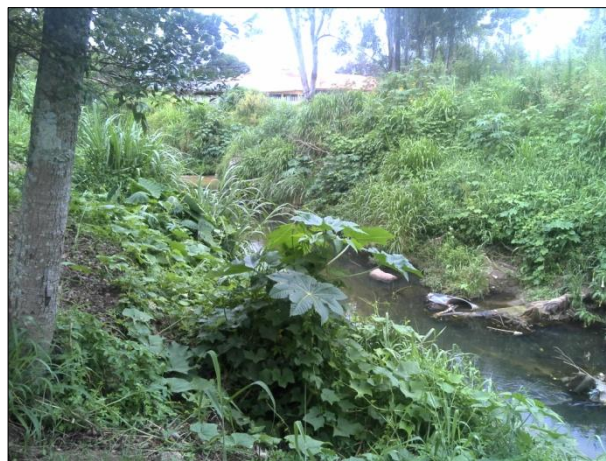
**Fotografia 6.** Rio Bacacheri visto a partir da Rua Arnaldo Pissetti no setor de risco avaliado e o acúmulo de material inconsolidado em seu leito (DSC00347).

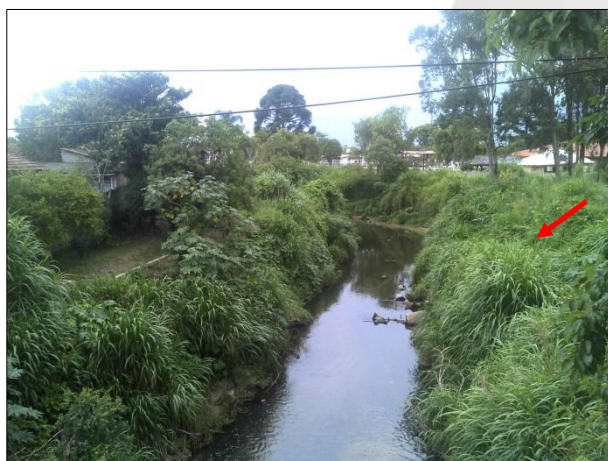
Foram verificadas feições de instabilidade na área avaliada resultantes de movimento gravitacional de massa nas margens e respectivo assoreamento do Rio Bacacheri (fotografias 11 a 14).

**Fotografia 11.** Rio Bacacheri no setor avaliado com evidências de movimentação gravitacional de massa nas margens (setas vermelhas) e assoreamento em trechos do leito. Vista a partir da ponte da Rua Dante Angelote (DSC00344).

No setor avaliado, foram verificados trechos localizados nas margens do rio Bacacheri que apresentam vulnerabilidade a movimento gravitacional de massa das margens e subsequente assoreamento da calha do rio, tanto por material oriundo destas margens, quanto de resíduos diversos.

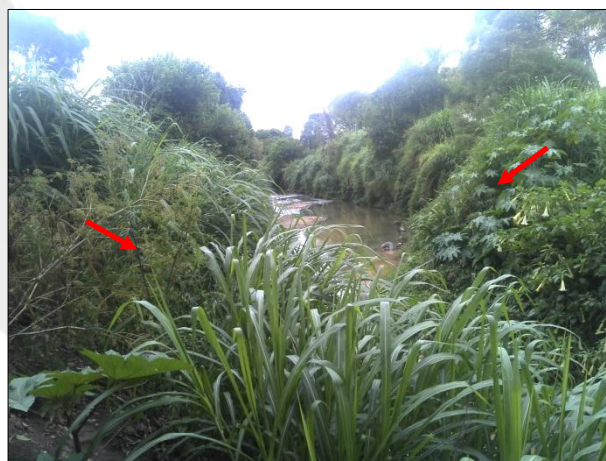
**Fotografia 12.** Rio Bacacheri no setor avaliado com evidências de movimentação gravitacional de massa nas margens (setas vermelhas) e assoreamento em trechos do leito (DSC00340).

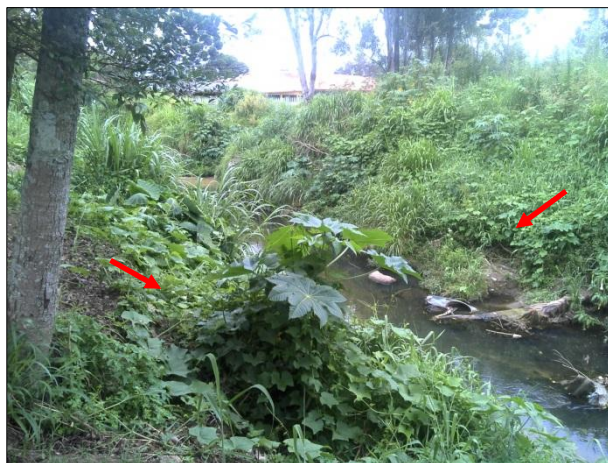
**Fotografia 13.** Rio Bacacheri no setor avaliado com evidências de movimentação gravitacional de massa nas margens (setas vermelhas) e assoreamento em trechos do leito (DSC00347).

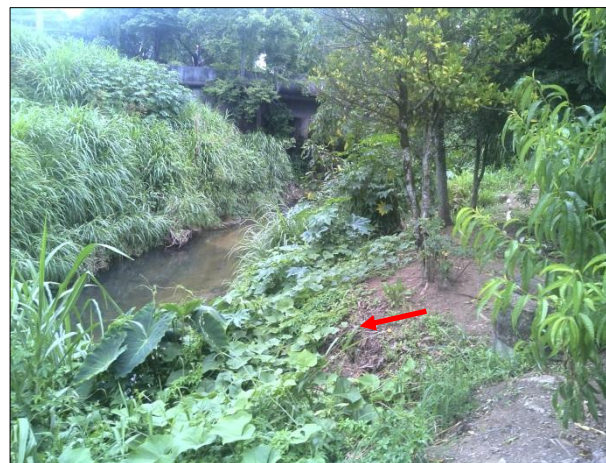
**Fotografia 14.** Rio Bacacheri no setor avaliado. Evidências de movimentação gravitacional de massa nas margens (setas vermelhas) e assoreamento em trechos do leito. Ao fundo a ponte da Rua Dante Angelote (DSC00352).

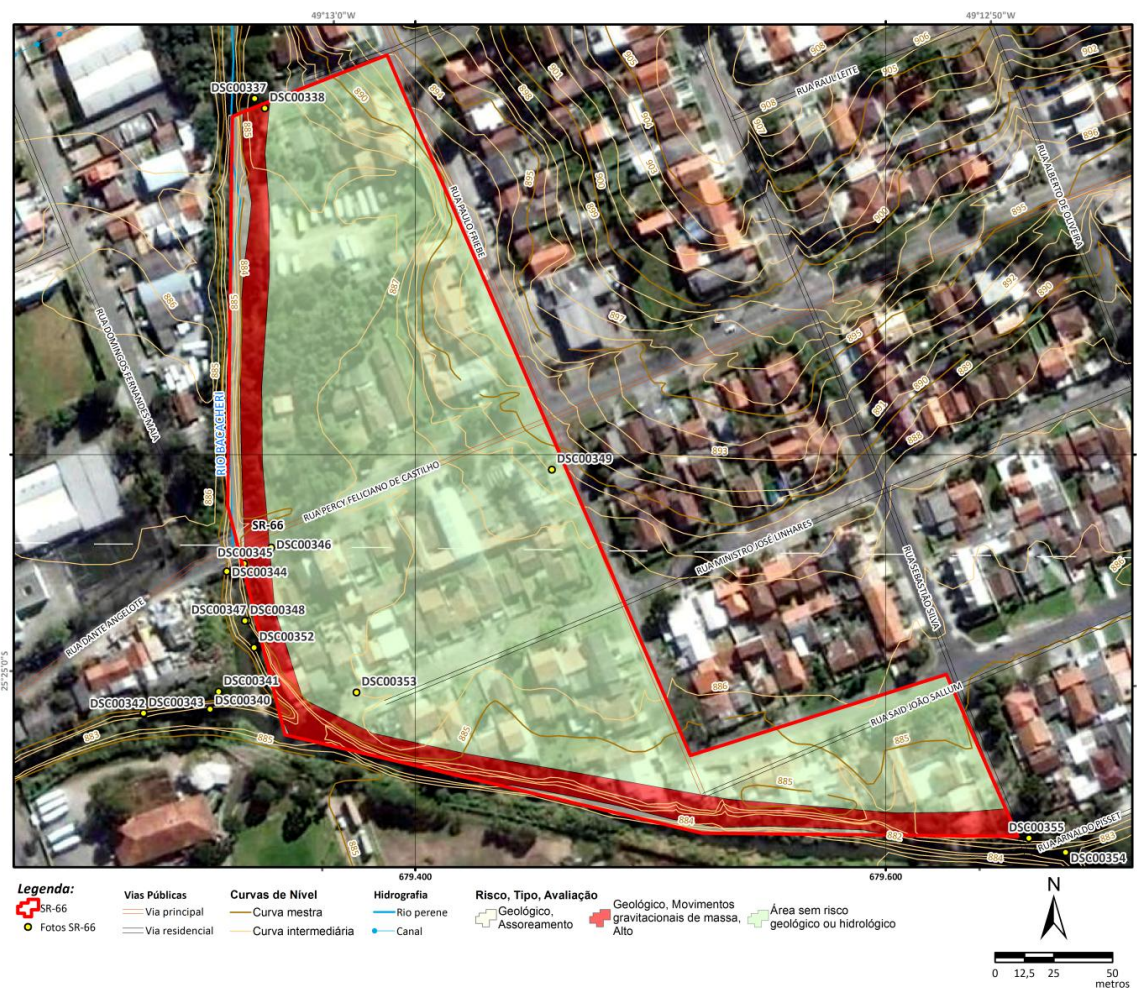
Figura 3. Subdivisão do setor em função do risco geológico e hidrológico.

Conforme apresentado a seguir, no setor avaliado foram verificados riscos de natureza geológica (movimento gravitacional de massa) e respectivo assoreamento da calha do rio, conforme apresenta a **Figura 3**.

A planta de situação apresentada na **Figura 3** subdivide os setores com risco geológico de movimento gravitacional de massa ao longo de suas vertentes, os cursos d'água passíveis de assoreamento e área sem risco geológico ou hidrológico.

**Portanto, conclui-se que o SR-66 apresenta evidentes feições de MGM que resultam no solapamento das margens do rio Bacacheri tendo como consequência direta eventos hidrológicos de assoreamento do leito do rio e que com base na classificação proposta o mesmo possui sua avaliação de risco ALTO a MGM.**
