Relatório de vistoria

Localidade: Mato Rico (PR)

Data da vistoria: 1º e 02 de outubro de 2014

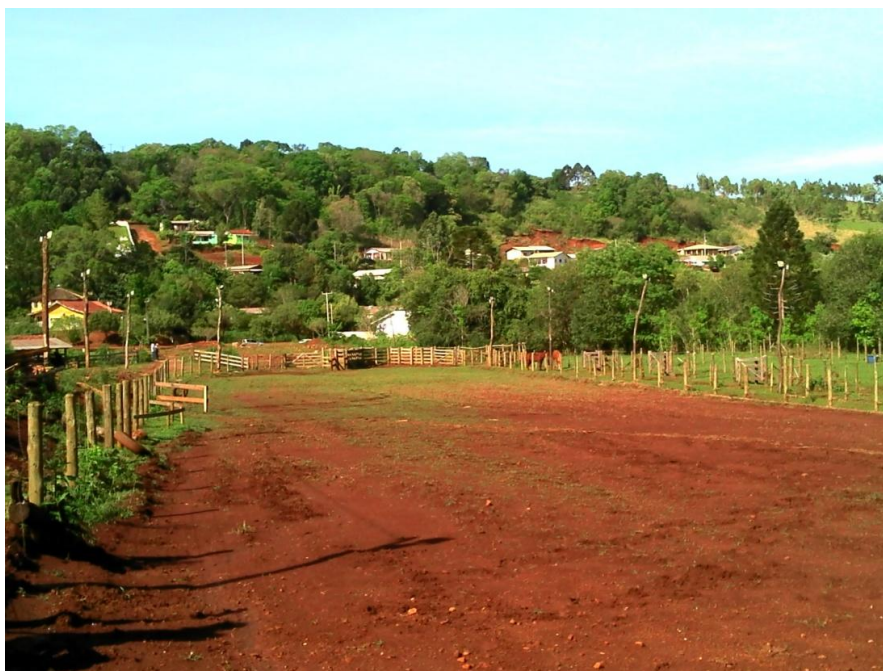
Inundação causada pela elevação das águas do Rio Mato Rico e seu afluente da margem esquerda (Córrego Tajujá), estimando-se que chegou a cerca de 4 m acima do normal. O pico da inundação ocorreu na noite de 30 de setembro, cerca de 23h00. A área atingida está representada de forma aproximada no mapa do Setor 01 (anexo 2), com os pontos identificados no campo e respectivas coordenadas listados no anexo 7.

A área se estende a partir da propriedade do Sr. Antonio Dal Santo (ponto 01 – Foto 1), cuja residência foi inundada, obrigando a evacuação dos moradores.

Foto 1 - Vista de parte da área que foi inundada (Setor 01, foto tomada a partir do ponto 01b em direção à Avenida). No meio da encosta são visíveis os cortes onde ocorreram deslizamentos (Setor 03).

A situação indica que não devem ser tomadas medidas pontuais para mitigar as inundações sem uma avaliação integrada da bacia hidrográfica, cujo projeto deveria ser contratado a empresa especializada em estudos hidrológicos. Esta avaliação deve abranger as áreas de contribuição que afetam a zona urbanizada, incluindo os setores em expansão no perímetro urbano, que vão gerar maior carga hídrica no futuro.

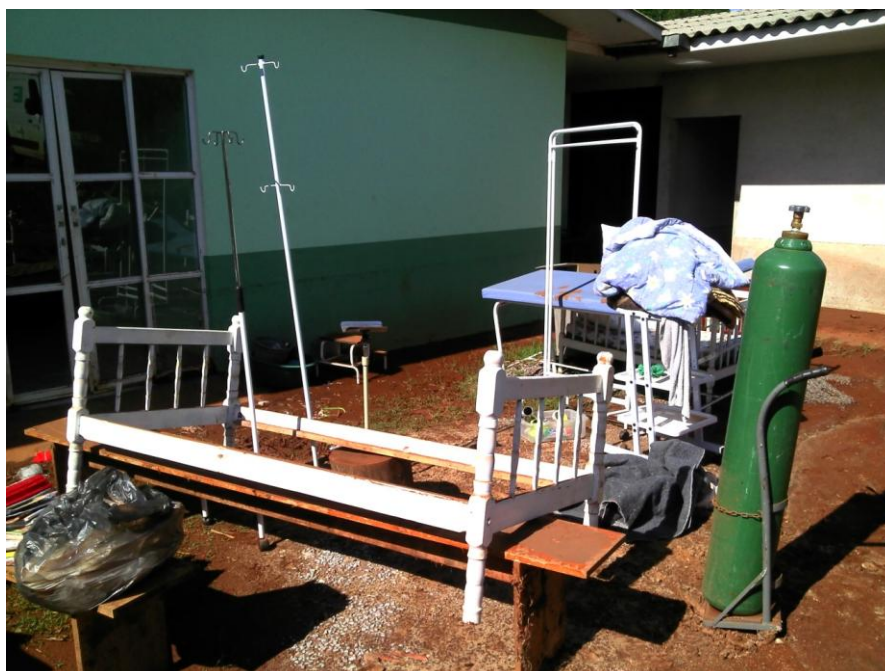
A jusante da confluência do Córrego Tajujá com o Rio Mato Rico encontram-se várias edificações da Prefeitura Municipal, atingidas pelas águas. O posto de saúde (ponto 02) foi alagado até 60 cm acima do piso, obrigando a evacuação de paciente e registrando prejuízos materiais e equipamentos danificados (ver mapa do Setor 01, em anexo).

Foto 2 - Materiais danificados do posto de saúde, removidos após o refluxo das águas. Observar o nível marcado nas paredes.

Um dos aspectos mais críticos é a localização do posto de saúde, que deve ser imune a interdições em situações emergenciais, mas que está sujeito às águas provenientes diretamente do Rio Mato Rico, situado ao lado, e pode também ser inundado por águas que extravasam a montante e descem pelo leito da Avenida das Araucárias. A jusante, nas proximidades da ponte de acesso a Mato Rico,

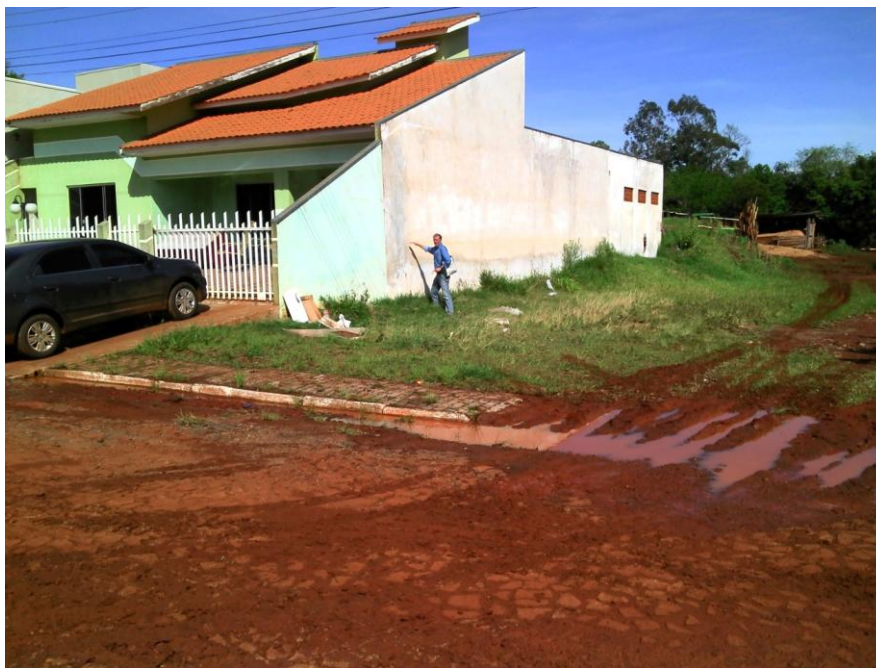
O local foi afetado na noite de 30/09 pela inundação que atingiu os prédios públicos e diversas residências na margem esquerda do Rio Mato Rico. O nível d'água elevou-se a cerca de 1,40 m sobre a Avenida das Araucárias (Foto 3).

Foto 3 - Vista da área inundada no setor 02 e uma das residências afetadas, em local próximo à ponte sobre o Rio Mato Rico - Av. das Araucárias, nível d'água: 1,40m acima da rua.

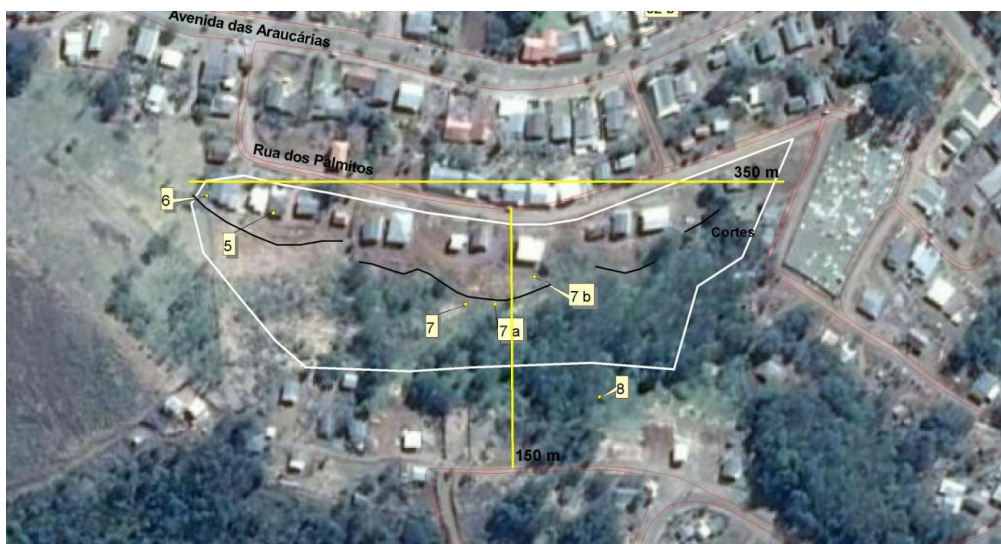
O setor 03 está representado no mapa do anexo 4. Os cortes na base da encosta que registraram movimentos de massa em diversos pontos têm uma extensão aproximada de 350 m, na forma de um arco que guarda paralelismo com a Rua dos Palmitos (Figura 2).

A encosta apresenta forma convexa e uma extensão de cerca de 150 m, medida perpendicularmente da Rua dos Palmitos até a próxima rua paralela a montante. O desnível entre as duas vias é de cerca de 40 m (declividade em torno de 30%). Modelo digital do terreno com a localização deste setor encontra-se no anexo 5. Parte significativa da encosta é coberta por mata secundária de médio a pequeno porte (Figura 2).

Figura 2 – Disposição da encosta afetada com os cortes, vias e residências (imagem Google Earth, 2014).

A Prefeitura municipal deve delimitar esta encosta e declarar sua condição de risco a movimentos gravitacionais de massa, impedir novas ocupações e novos cortes, impedir o adensamento na área a montante, implantar sistema de drenagem das águas pluviais e servidas, para evitar o escoamento superficial

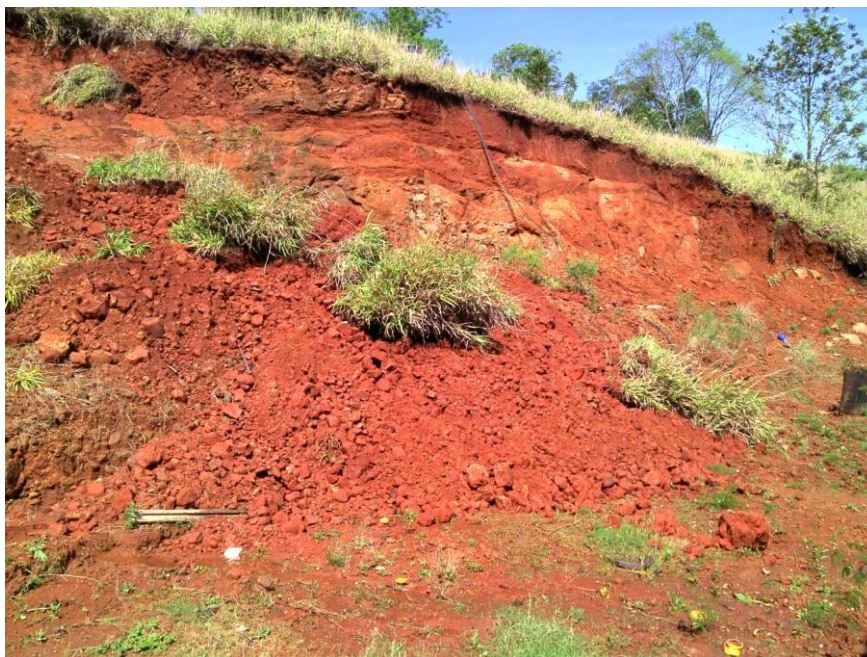
Os cortes na base da encosta expõem rochas basálticas alteradas, recobertas por nível de solo litólico (com fragmentos de rochas) de reduzida espessura, com menos de 0,5m (fotos 4 a 9).

Os diversos deslizamentos foram de volumes reduzidos de solo e rocha, sem transporte de maior expressão (queda do material na base do talude), atingindo no total algumas dezenas de metros cúbicos de material, o que diminuiu o perigo para as casas próximas. Observou-se surgências de água, principalmente na interface entre o topo da rocha alterada e o horizonte de solo litólico. Em alguns locais foram observados degraus de abatimento e trincas.

Foto 4 - Vista de corte em terreno na Rua dos Palmitos, ponto 05 (Mapa Setor 3). Afloramento de rocha, solo raso e material deslizado.

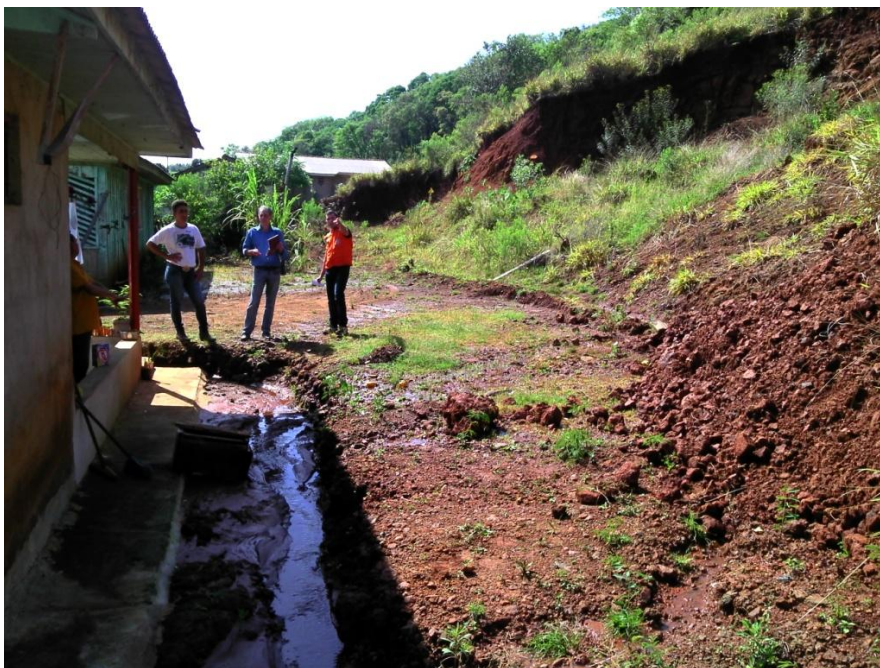
Foto 5 - Vista dos cortes na base da encosta e as residências próximas. (Mapa Setor 3).

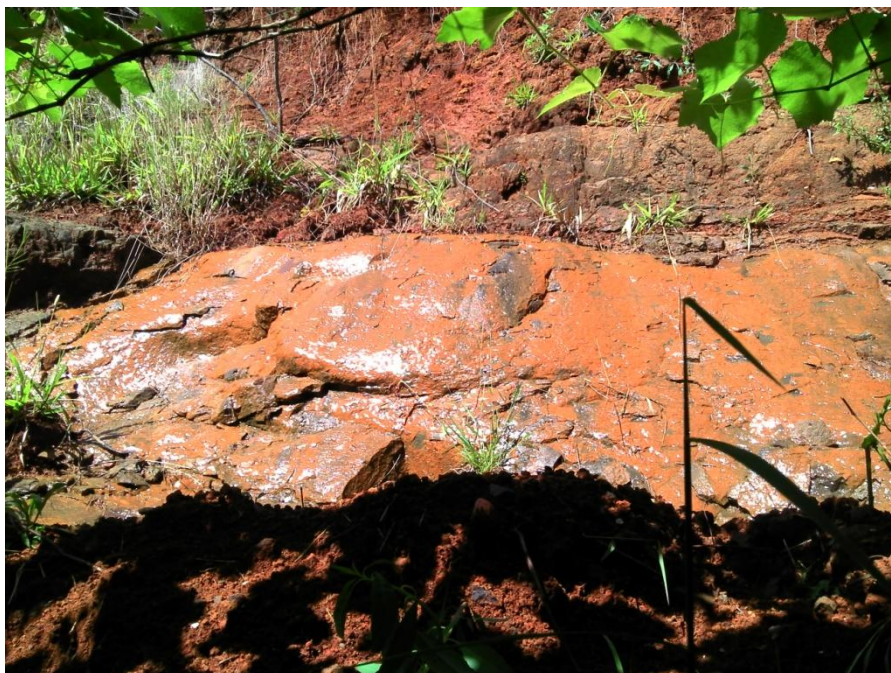
Foto 6 - Aspecto da surgência de água na interface superior da rocha com o solo litólico.

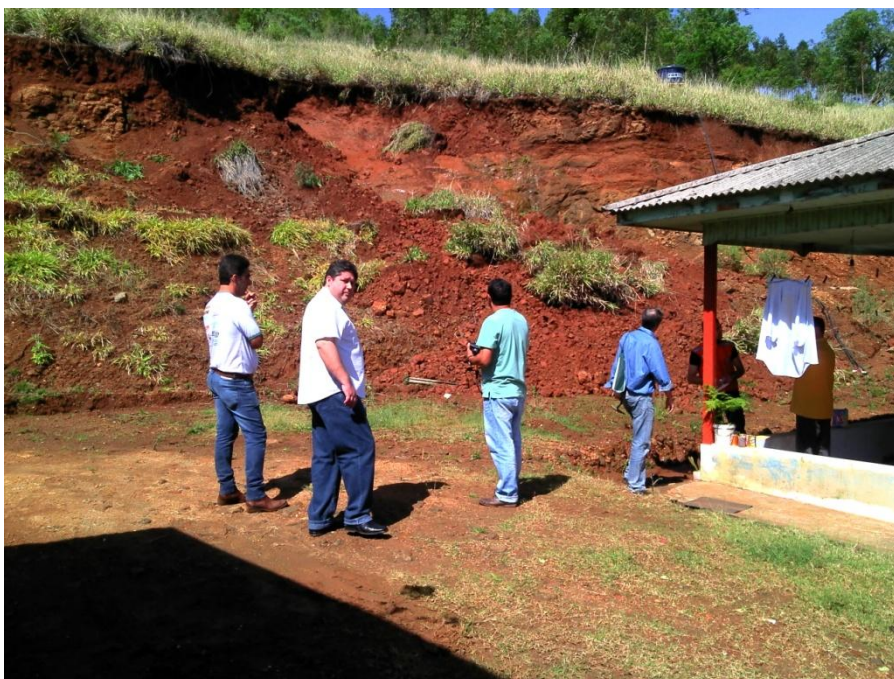
Foto 7 - Aspecto dos cortes da encosta, quedas de solo e rocha alterada e a posição das moradias.

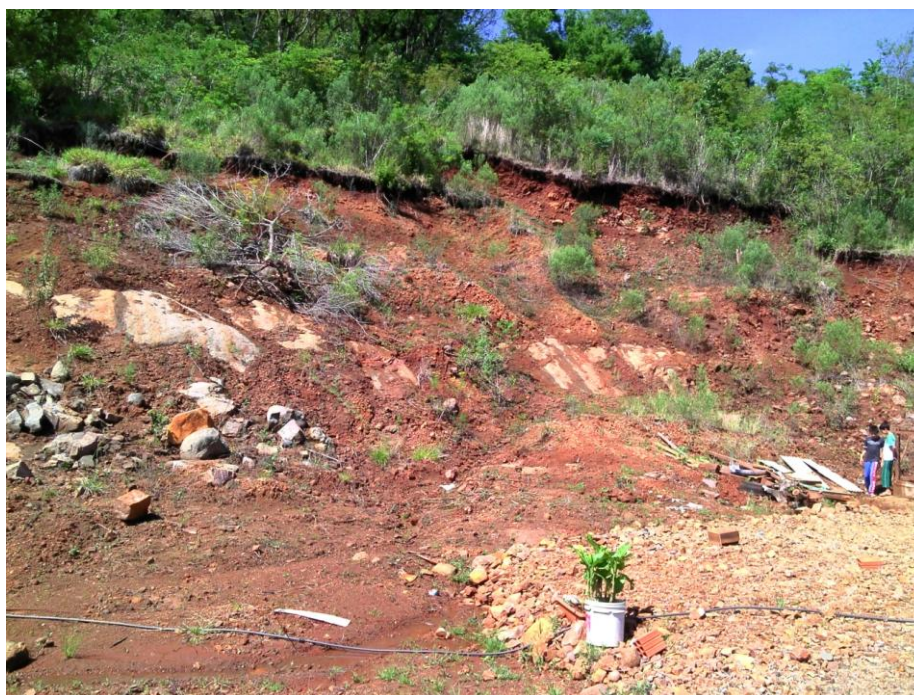
Foto 8 – Continuidade do mesmo setor, com alguns degraus de abatimento na encosta e queda de vegetação.

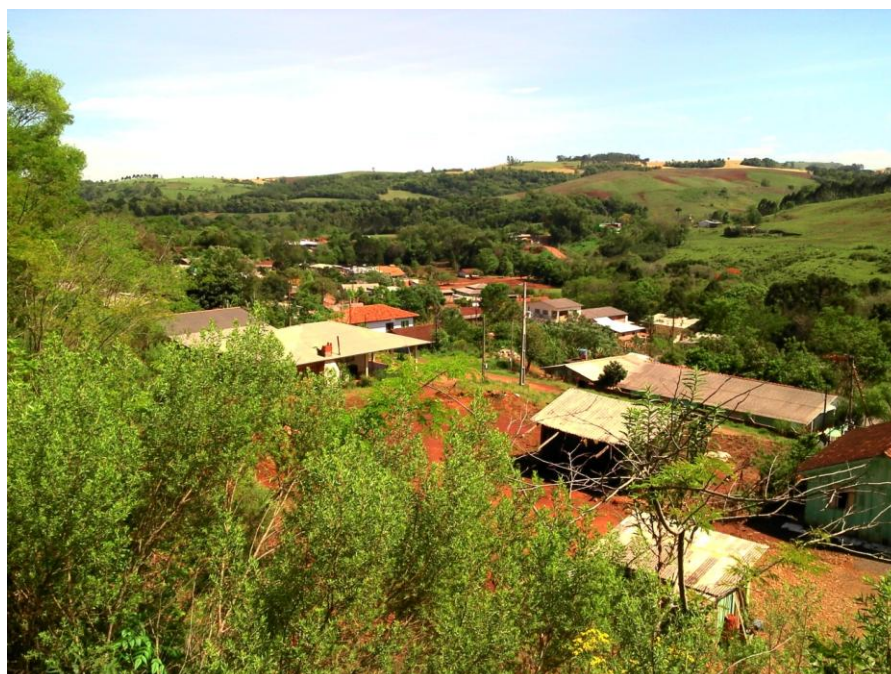
Foto 9 - Vista tomada a partir da encosta afetada por movimentos de massa em direção às residências próximas.
