SETORIZAÇÃO DE RISCO
SR-64

Secretaria do Estado do Meio Ambiente e Recursos Hídricos (SEMA)

2018

Setor de Risco SR-64

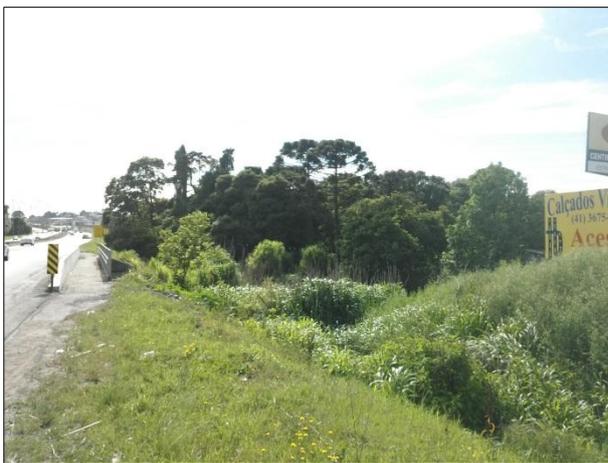
Fotografia 1. Vista do início do setor a partir da BR-116 (sentido Curitiba-São Paulo). Aspecto do relevo e da vegetação verificada nas margens do Rio Atuba (DSC02036).

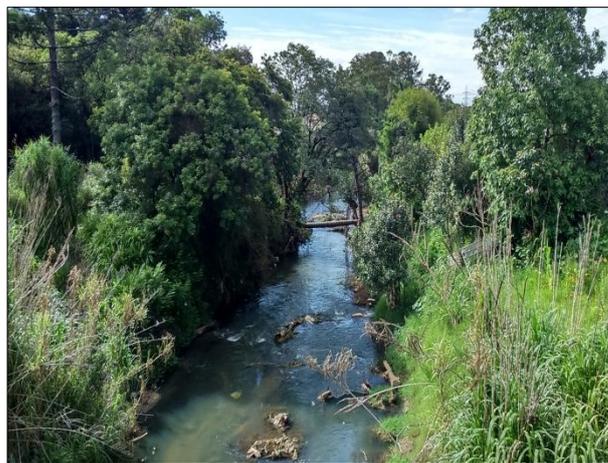
Fotografia 2. Vista geral do setor a partir da ponte da BR-116. Fluxo da água no sentido norte-sul. Ponto de montante do setor. (DSC02036-1).

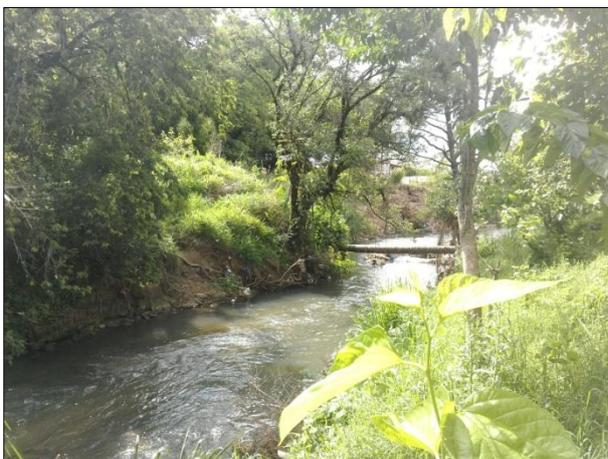
Fotografia 3. Vista do início do setor a partir da BR-116 (sentido Curitiba-São Paulo). Aspecto do relevo e da vegetação verificada nas margens do Rio Atuba (DSC02043).

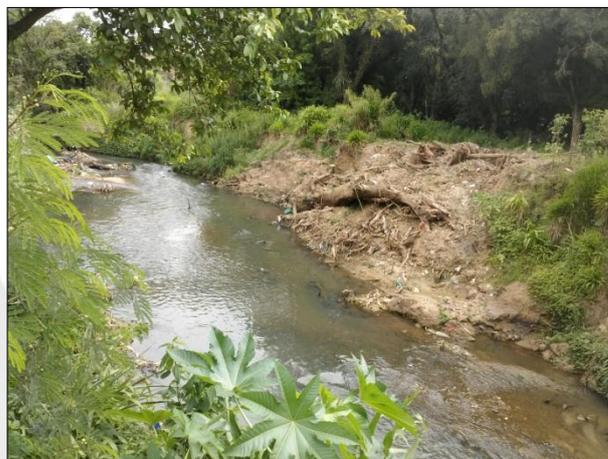
Fotografia 4. Vista geral do setor a partir da ponte da BR-116. Fluxo da água no sentido norte-sul. Ponto de montante do setor. (DSC02036-1).

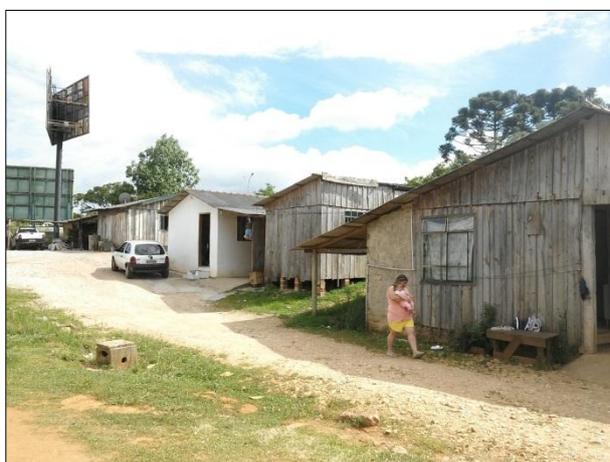
Fotografia 5. Vista geral das residências existentes na APP da MD do setor, sentido leste para oeste. O acesso a estas residências somente pode ser feito pela Estrada da Graciosa, a sul do setor (DSC02044).

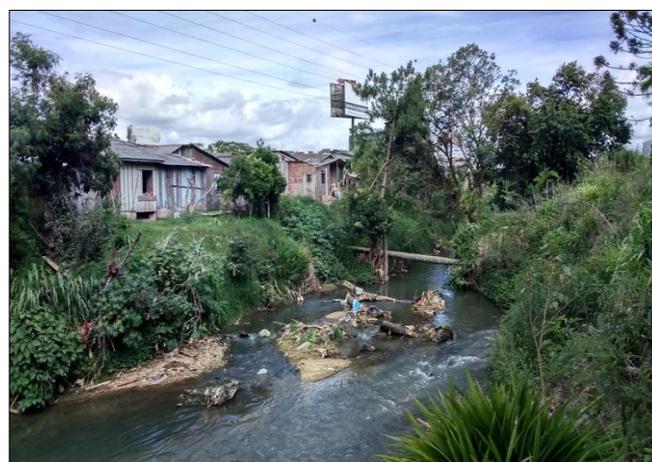
Fotografia 6. Vista geral das residências existentes na APP da MD do setor, sentido oeste para leste, a partir da ME esquerda do rio (DSC02050).

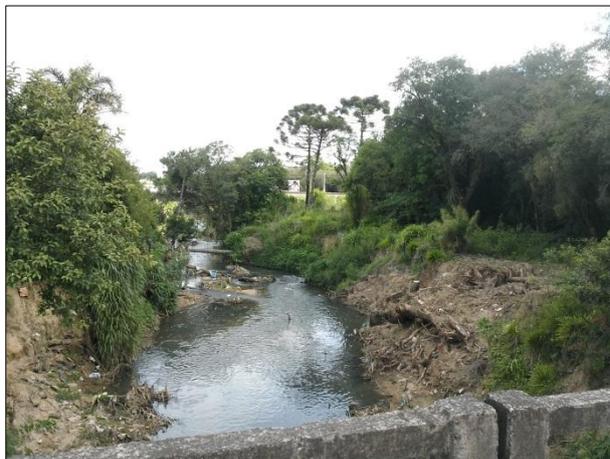
Fotografia 7. Vista geral do rio Atuba a partir da ponte da Estrada da Graciosa (sentido sul-norte), onde podem ser verificadas as feições relacionadas ao movimento gravitacional de massa e respectivo sentido de movimentação das margens esquerda (ME) e direita (MD) e pontos de assoreamento do leito (DSC02053).

Conforme relatado por moradores locais, desde que foi realizada a dragagem do rio e executada uma obra da SANEPAR na margem esquerda da área avaliada, a cerca de 2 anos atrás, foram potencializados os processos de movimento gravitacional de massa verificada em ambas as margens, notadamente à jusante deste ponto, que culminaram com o aporte acelerado de material (solo + restos vegetais) para o leito do rio, contribuindo para o seu assoreamento em vários trechos, conforme descrito a seguir. Moradores locais, um deles residente a 40 anos, informou que nunca ocorreram eventos de inundações, enchentes ou alagamentos na área neste período.

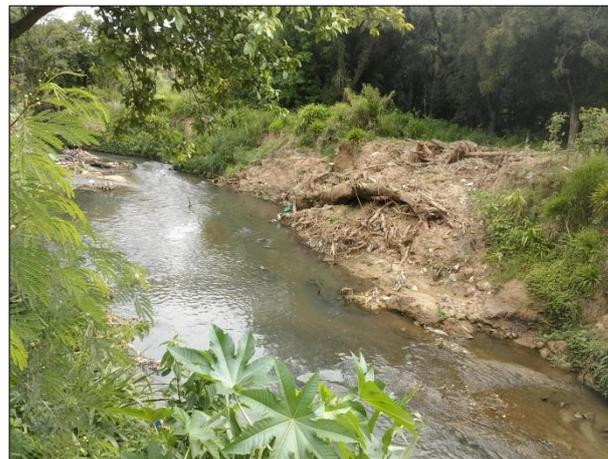
Fotografia 8. Detalhe do movimento gravitacional de massa em trecho da margem esquerda (ME) e pontos de assoreamento (A) do leito (DSC02048).

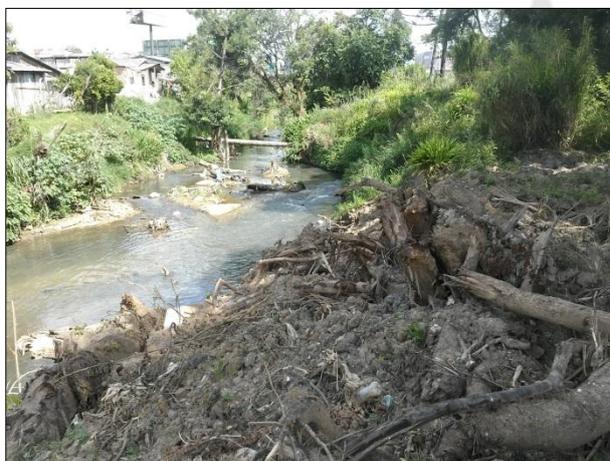
Fotografia 9. Aspecto do material (solo + troncos de árvores + resíduos diversos) verificados em trecho da ME. Movimento gravitacional de massa na MD, residências localizadas na APP da MD; assoreamento do leito (A), tronco de árvore tombada (T) da ME atingindo a MD; árvore em processo de tombamento (pT) (DSC02051).

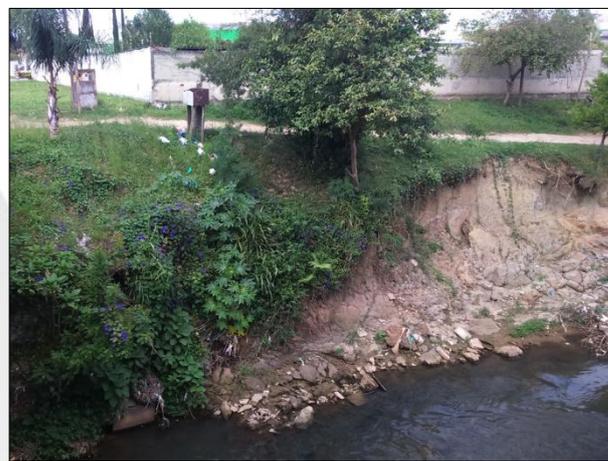
Fotografia 10. Ponte da Estrada da Graciosa. Trecho com movimento gravitacional de massa na margem direita do rio Atuba (DSC02038).

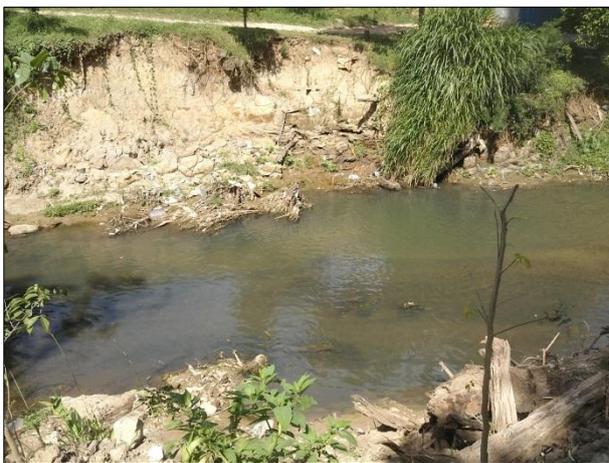
Fotografia 11. Detalhe do trecho próximo da ponte da estrada da Graciosa onde foram identificadas evidências de movimento gravitacional de massa na margem direita (DSC02052).

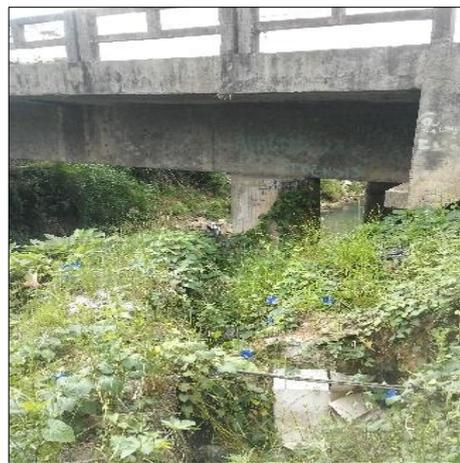
Fotografia 12. Base da ponte da Estrada da Graciosa, lado esquerdo, sentido Curitiba-Colombo. Margem direita do rio. Contenção estrutural com indício de movimentação em direção ao leito do rio. (DSC02047).

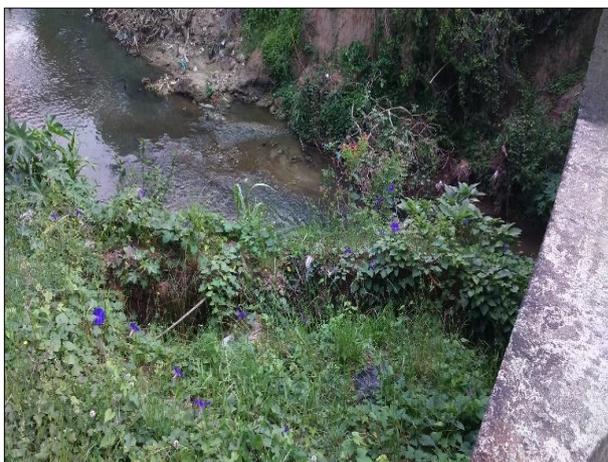
Fotografia 13. Base da ponte da Estrada da Graciosa, lado Trecho da margem esquerda com evidência de movimento gravitacional de massa (DSC02047).

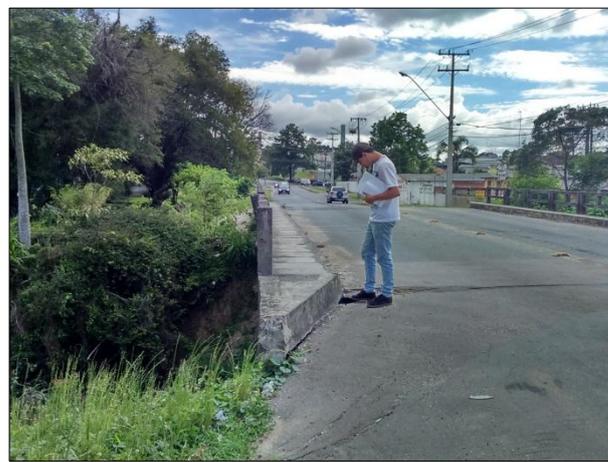
Fotografias 14: Constatação de buraco e indícios de rebaixamento do asfalto na ponte, provavelmente associado ao processo de movimentação na base da ponte. Lado esquerdo, sentido Curitiba-Colombo (DSC02037).

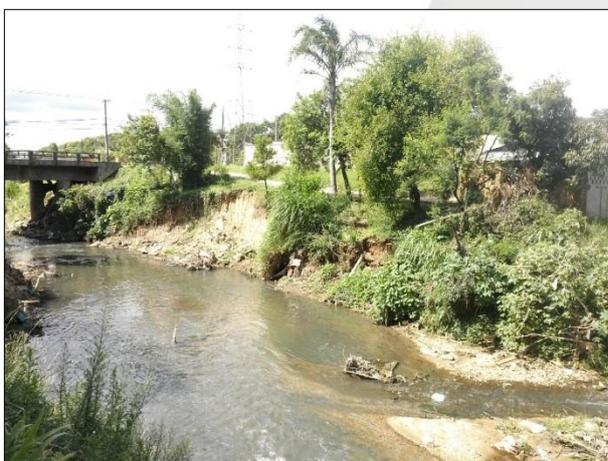
Fotografia 15. Vista geral da margem direita. Trechos com movimentação gravitacional de massa (DSC02049).

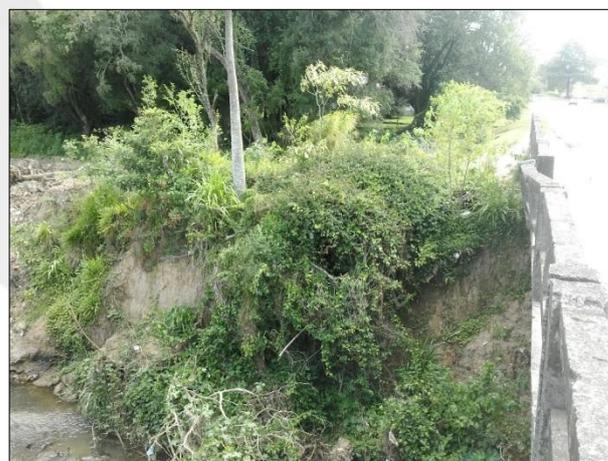
Fotografias 16: Ponte da Estrada da Graciosa. Margem esquerda (ME) do rio. Movimento gravitacional de massa. (DSC02040).

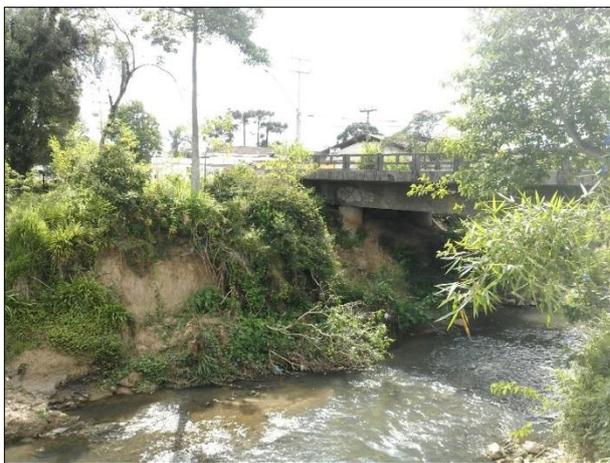
Fotografia 17. Detalhe de movimento gravitacional de massa na ME do rio em trecho próximo da ponte da Estrada da Graciosa e assoreamento de leito (A) (DSC02039).

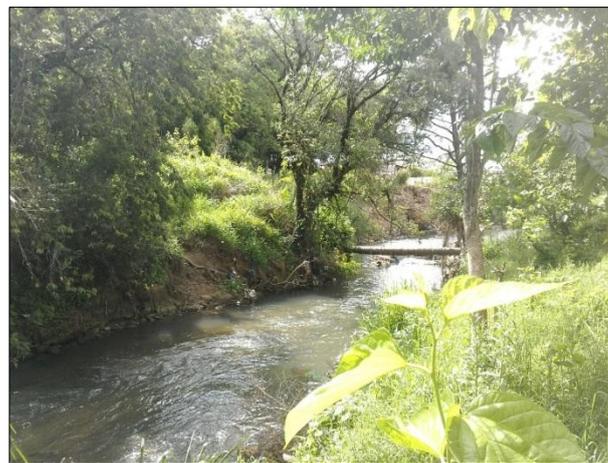
Fotografias 18: Movimento gravitacional de massa em outro trecho da ME do rio, mais próximo da ponte da BR-116 e assoreamento de leito. Na margem direita também estão localizadas algumas residências (DSC02043).

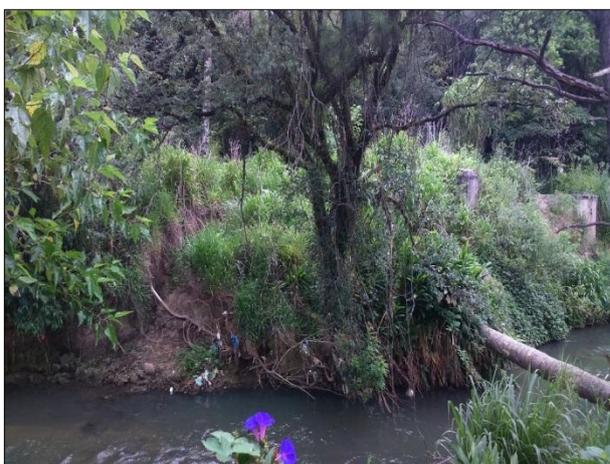
Fotografia 19. Detalhe das cicatrizes e do movimento gravitacional de massa verificado em outro trecho da margem esquerda do rio, mais próximo da ponte da BR-116. Árvore em processo de tombamento na margem esquerda. Ao fundo, equipamento da SANEPAR (DSC02043).

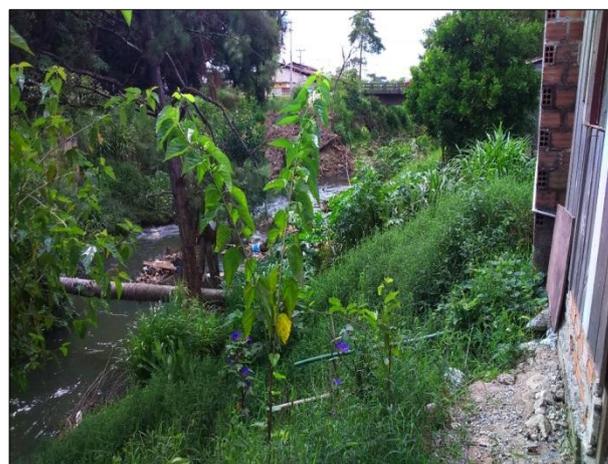
Fotografias 20: Residência localizada na margem direita do rio, no lado oposto ao trecho onde é verificado o movimento gravitacional de massa apresentado na fotografia anterior (DSC02043). Detalhe para o movimento gravitacional de massa em estágio inicial. (DSC02042).

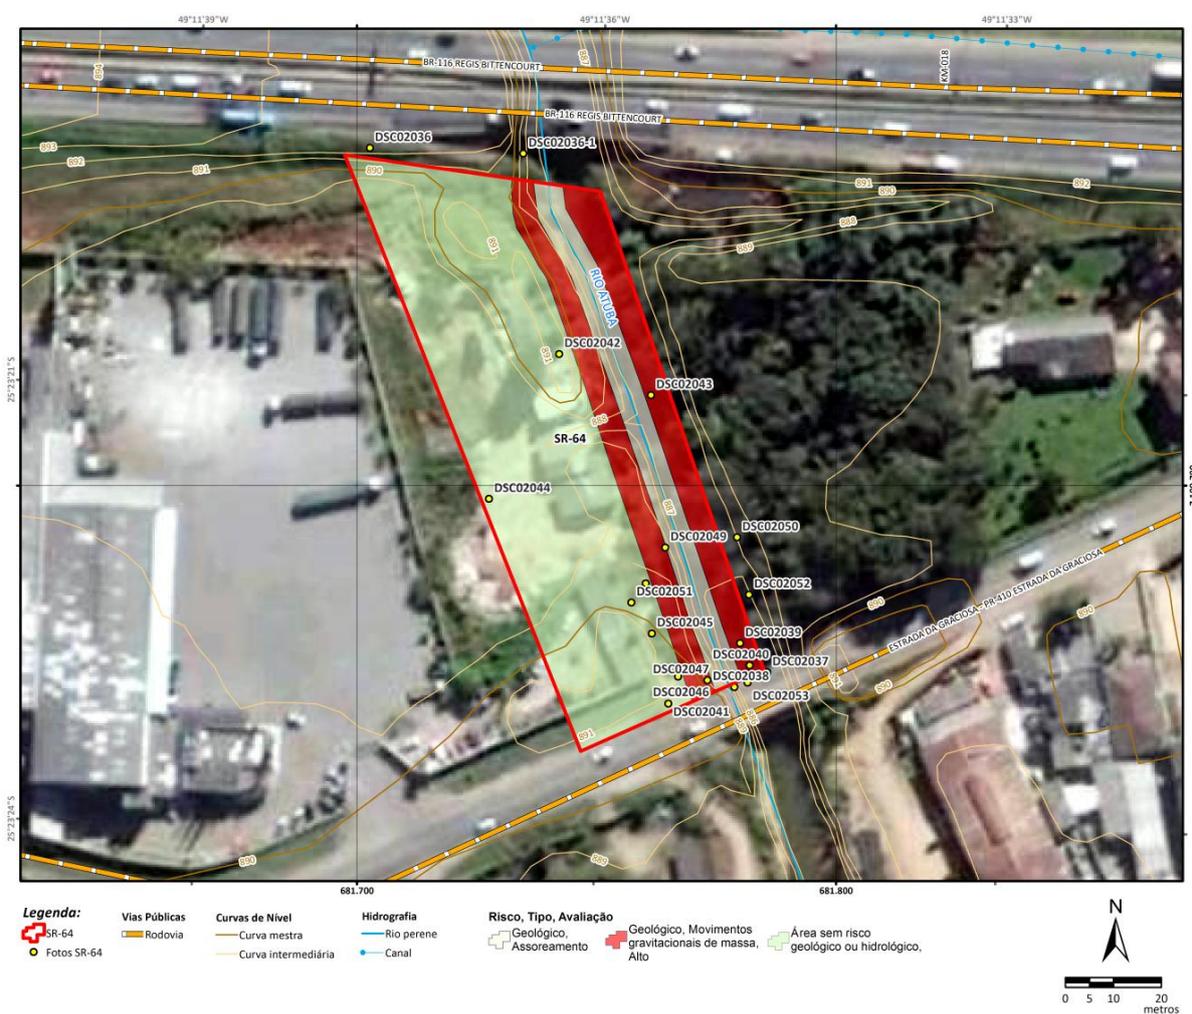
Figura 3. Subdivisão do SR-64 em função do risco geológico e hidrológico.

Conforme apresentado a seguir, no setor avaliado foram verificados riscos de natureza geológica (movimento gravitacional de massa das margens) e respectivo assoreamento da calha do rio, conforme mostra a **Figura 3**.

A planta de situação apresentada na **Figura 3** subdivide os setores com risco geológico de movimento gravitacional de massa ao longo de suas vertentes, delimita a sua zona de impacto, os cursos d'água passíveis de assoreamento e área sem risco geológico ou hidrológico.

Portanto, conclui-se que o SR-64 apresenta evidentes feições de MGM que resultam no solapamento das margens do rio Atuba tendo como consequência direta eventos hidrológicos de assoreamento do leito do rio e que com base na classificação proposta o mesmo possui sua avaliação de risco a MGM como ALTA.
