Relatório de vistoria

Localidade: Bituruna

Data da vistoria: 10 e 11 de julho de 2013

1. Local da vistoria: Av. Paraná, bairro Jardim Andréia

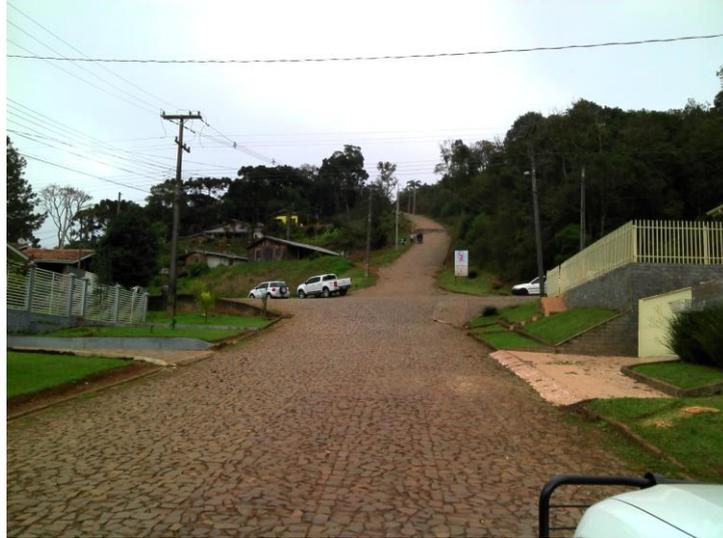
Cerca de 60 m acima da esquina com a Avenida Antônio Coradim (UTM 444282E, 7106479N), o leito pavimentado com pedras irregulares da Avenida Paraná sofreu ruptura no sentido transversal, com abertura horizontal de até 15 cm e rejeito vertical de aproximadamente 30 cm. As dimensões da trinca foram fornecidas por moradores, uma vez que ela foi coberta por brita para permitir a circulação de veículos. A trinca estende-se por distância de pelo menos 40 m a oeste da avenida, no pátio da moradia de Leandro Soares da Silva (UTM 444314E, 7106453N) e aproximadamente 80 m a leste, rumo ao pátio de máquinas da Prefeitura (UTM 444246E, 7106492N).

Avenida Paraná com trinca transversal acima da esquina com a Avenida Antônio Coradim, estendendo-se à esquerda até os pátios das moradias visíveis na foto e à direita até o pátio de máquinas da Prefeitura Municipal.

Executar estudo de engenharia para definir a extensão, o porte e as especificações de resistência mecânica para uma obra de contenção sobre a Avenida Coradim, com o objetivo de sustentar possíveis deslizamentos de solo na encosta a montante e proteger as moradias a jusante.

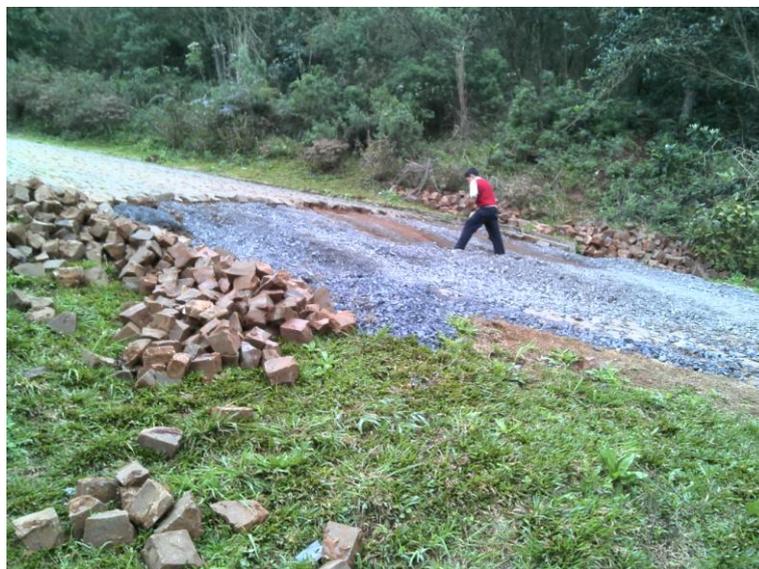
Trinca principal do movimento de massa na Avenida Paraná.

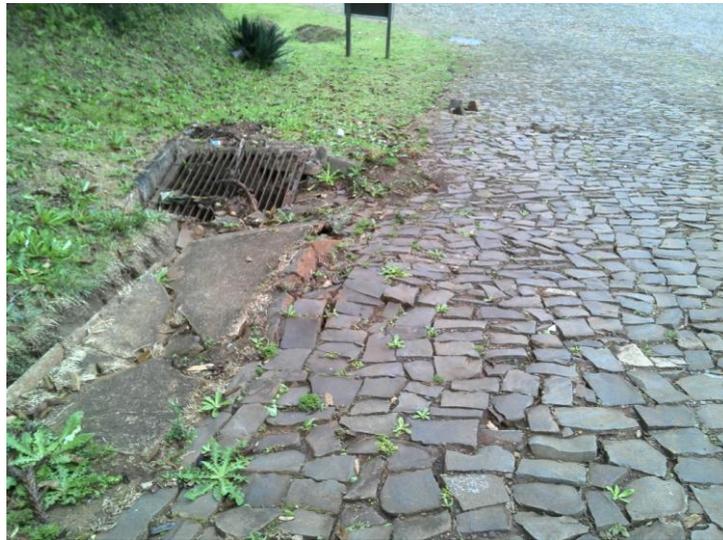
Na esquina das avenidas Paraná e Antônio Coradim, o pavimento está deformado com ondulações, desprendimento de lascas nas arestas dos blocos de basalto, quebra da meia manilha no sentido longitudinal, levantamento das tampas de duas bocas de lobo e quebra de tijolos nos seus revestimentos. Entre este local e

Abaulamento do pavimento da Avenida Paraná sobre a Avenida Antônio Coradim.

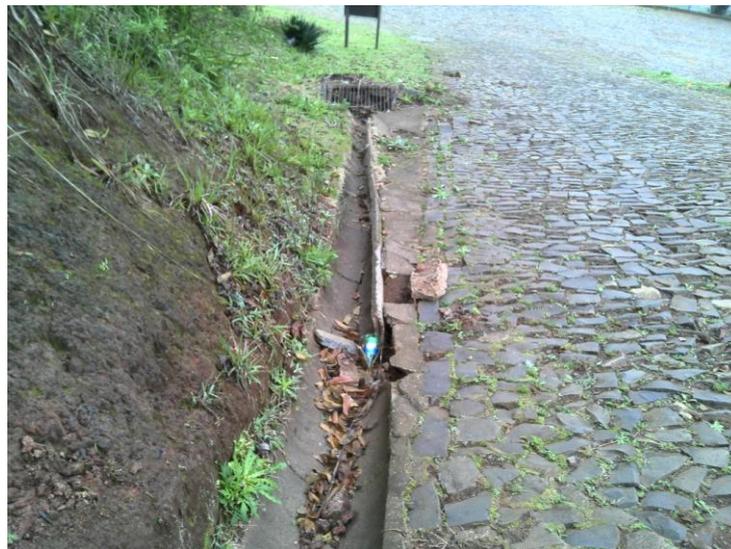
Rompimento longitudinal da meia-manilha na Avenida Paraná.

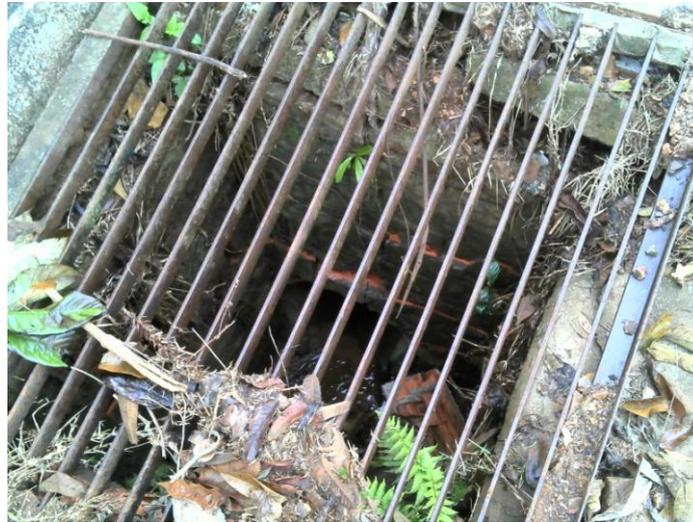
Tijolos quebrados e caídos na parede de boca de lobo na Avenida Paraná.

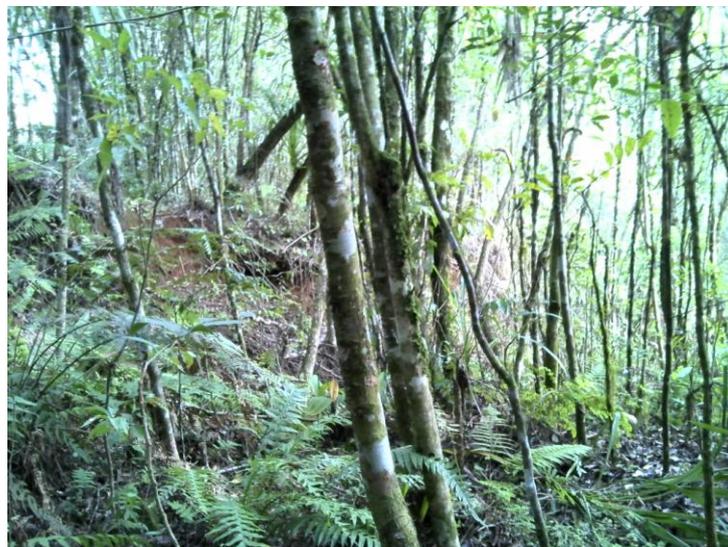
Degrau de abatimento na extensão sul da trinca da Avenida Paraná.

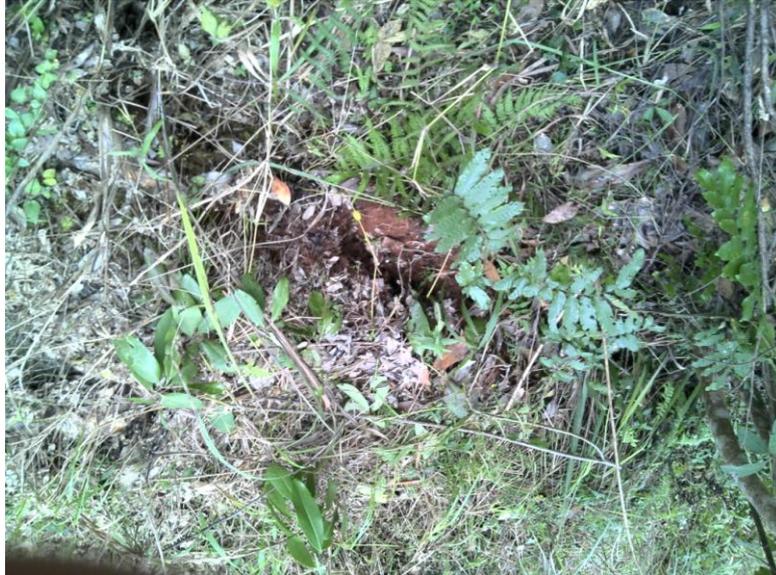
Trinca associada ao degrau de abatimento da foto anterior.

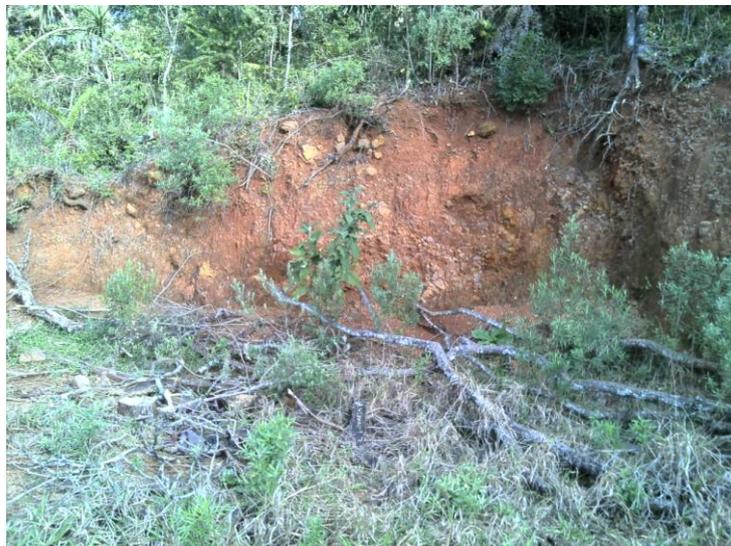
A moradia de Dirceu Soares da Silva está construída sobre terreno firme, basalto alterado, porque foi aproveitado terraço natural com escavação rasa para regularizar o terreno. Aterro sustentado por muro de pedra com 1 m de altura máxima corrige o desnível do terreno apenas no pátio da casa. Corte vertical em colúvio (2 m) e basalto alterado (1 m) tem altura de até 3 m e distância de 6 m atrás da moradia. A edificação não mostra indícios de movimentação, da mesma forma que o anexo de madeira construído atrás da moradia.

Talude escavado no terreno de Dirceu Soares da Silva.

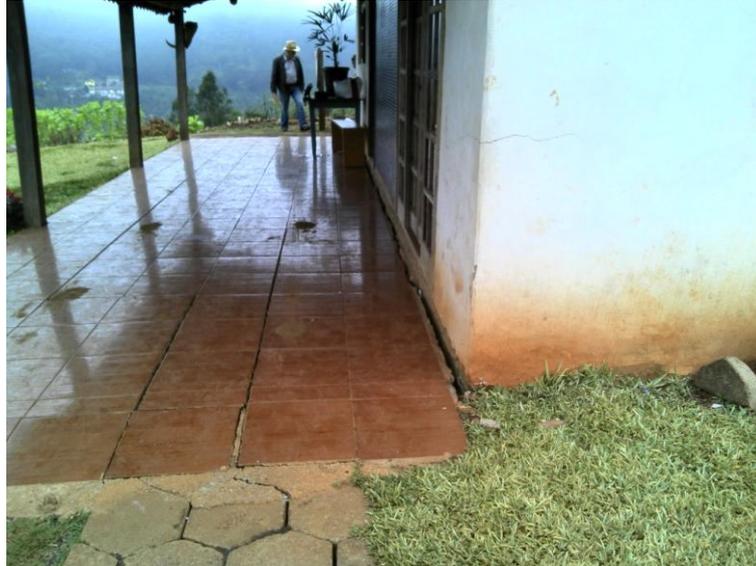
A casa de Leandro Soares da Silva, construída em terraço abaixo da anterior, mostra afundamento no piso da varanda e inclinação das vigas para dentro, sem extensão para dentro da edificação principal. Entretanto, esta apresenta trincas verticais e horizontais em aparente reflexo ao esforço exercido pela deformação da varanda. Observa-se que a varanda está construída sobre aterro e o corpo principal da moradia está sobre terreno firme. Atrás da casa, corte vertical com mais de 4 m de altura tem distância de apenas 2 m a partir da parede dos fundos.

Abatimento no piso da varanda na casa de Leandro Soares da Silva.

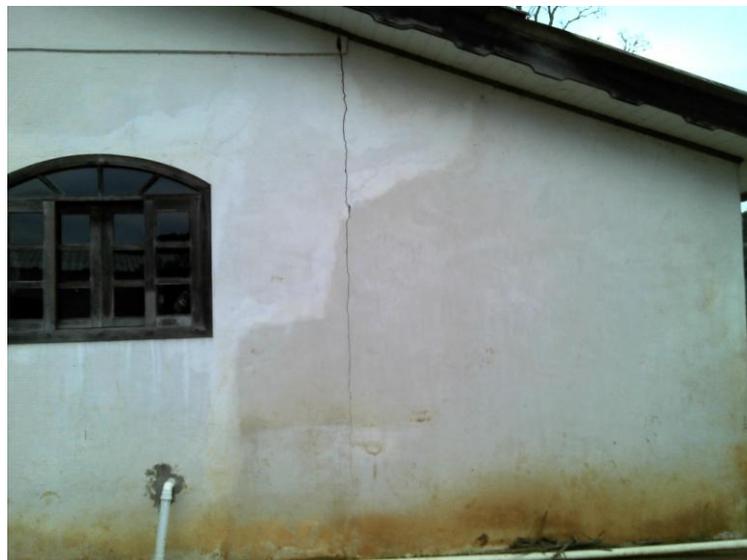
Trinca na casa de Leandro Soares da Silva, efeito do abatimento na varanda.

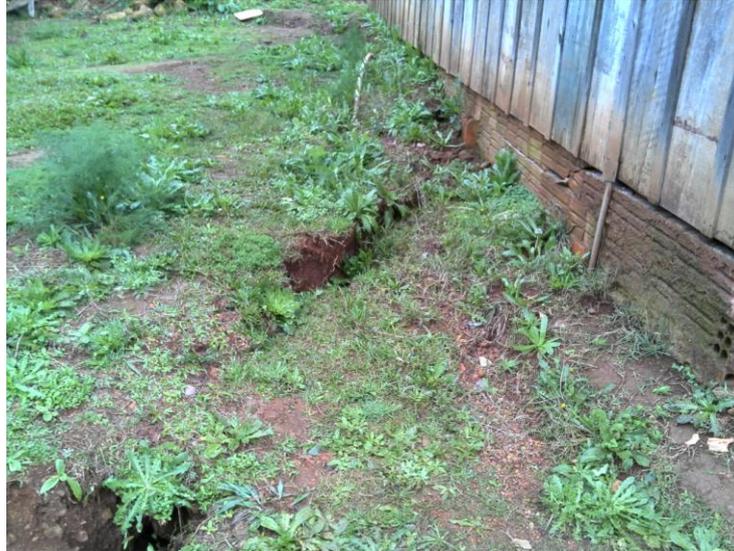
A casa de Tereza Puchodengue apresenta afundamento no canto esquerdo da frente, em reflexo à abertura de uma fenda no limite do aterro sobre o qual está construída. A trinca tem 8 m de comprimento, 20 cm de abertura máxima e até 30 cm de rejeito, começando aproximadamente no centro da parede lateral e estendendo-se obliquamente até a frente da casa vizinha.

Trinca com abatimento no limite do aterro, sob a casa 32 da Avenida Palmas.

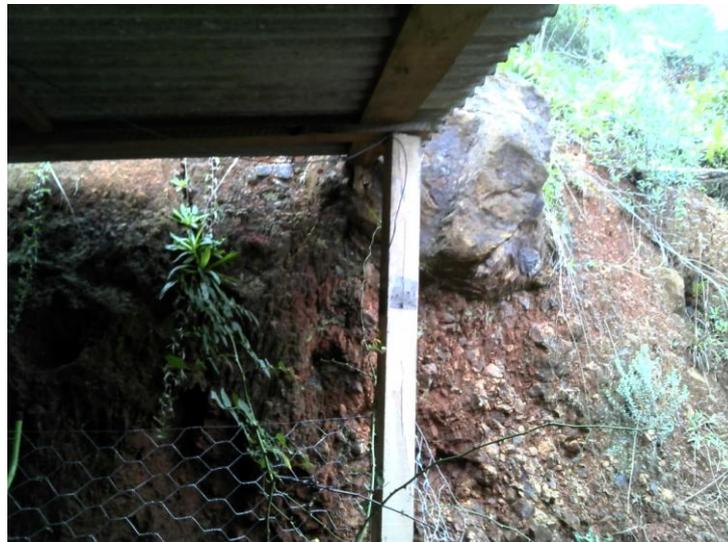
A casa de Marlene Puchodengue não foi afetada pela mesma deformação do terreno, mas está sendo pressionada por um bloco de basalto, contido em colúvio no talude escavado dos fundos, que se desloca em função de outra trinca na encosta, cerca de 3 a 6 m acima do talude e associada à trinca principal da Avenida Paraná. A pressão do bloco de basalto rompeu a ponta de uma viga e o perigo está no fato de que a movimentação não se limita ao matacão, mas acompanha o deslocamento de uma fatia de terreno com vários metros cúbicos de volume.

Bloco de basalto pressionando viga do alpendre na casa 40 da Avenida Palmas.

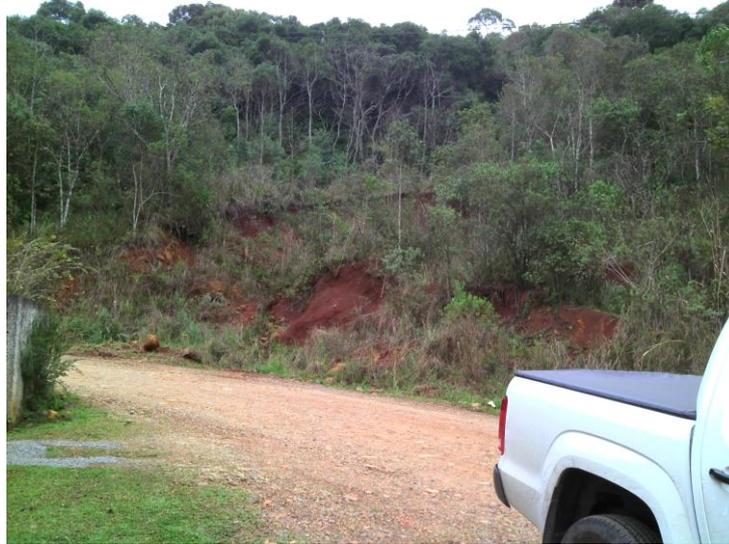
Ao longo da encosta, até a esquina da Avenida Antônio Coradim com a Rua Tiradentes, são abundantes as feições de movimentação no terreno: degraus de abatimento antigos com sinais de reativação recente, trincas abertas no terreno, blocos de basalto deslocados na superfície e sulcos de erosão concentrada. Sobre a esquina da Rua Tiradentes, a encosta está afetada por movimento de massa de classificação dificultada pela erosão que está desmontando o bloco abatido (UTM 444066E, 7106574N). A escarpa superior do movimento de massa tem altura de até 3 m e comprimento de 20 na sua parte mais larga. O material exposto é colúvio com blocos de basalto de até 0,4 m de diâmetro suspensos em matriz argilo-siltosa porosa e de baixa coesão aparente. No limite sul da escarpa, observa-se degrau de abatimento antigo com até 2 m de altura. Cerca de 10 m a montante da escarpa do movimento de massa há uma quebra de relevo que divide a encosta em dois segmentos, com alta declividade acima e média declividade abaixo da quebra.

Deslizamento planar com erosão do bloco desmontado na esquina da Avenida Antônio Coradim com a Rua Tiradentes.

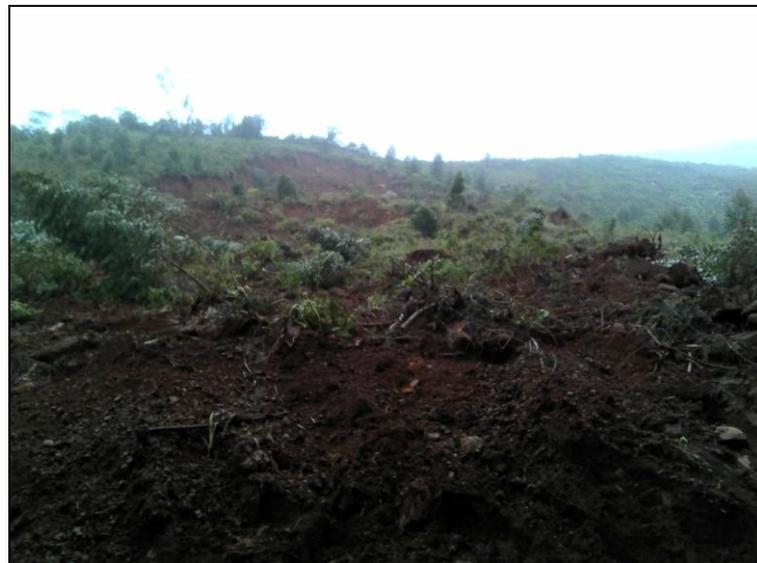
O deslizamento estende-se ao longo da encosta até a estrada da Linha Rosário, em distância de aproximadamente 120 m e largura da zona de trânsito de 80 m. Foi estimado, com base nestas dimensões, o volume de 7.500 m³ para o material desmontado.

Frente do deslizamento de terra, vista a partir da estrada.

Remover o excesso de material terroso e os blocos de rocha acumulados imediatamente sobre a estrada da Linha Rosário. Em períodos de chuvas mais intensas, recomenda-se monitorar possíveis deslocamentos desses materiais, ao longo da encosta, porque é grande o volume remanescente na zona de trânsito do deslizamento.

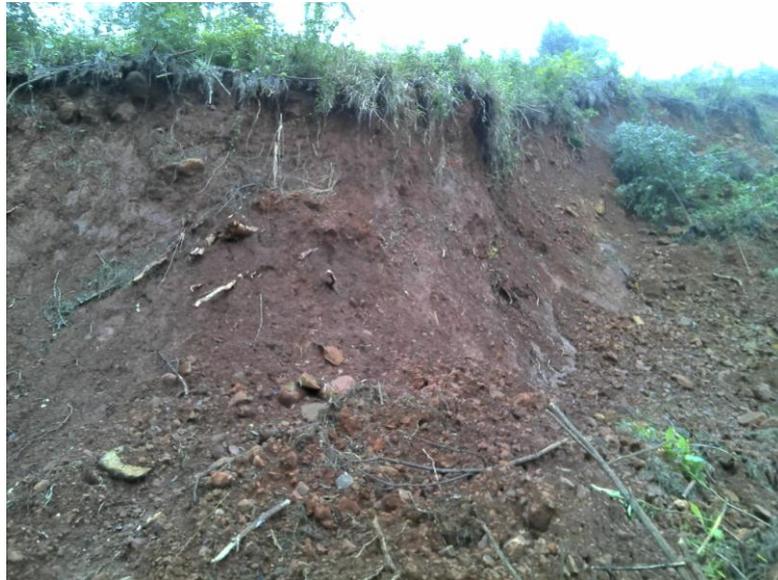
Na encosta superior do morro, próximo à crista, escarpa de deslizamento translacional de terra e blocos apresenta forma convexa com 80 m de largura no sentido E-W e altura de até 10 m na porção central. O deslizamento está aberto em tálus e colúvio com blocos de basalto em matriz argilo-siltosa porosa e de baixa coesão aparente. Os blocos de basalto têm diâmetros de até 0,8 m na zona de tálus, onde os blocos predominam sobre a matriz, e diminuem para 0,2 a 0,4 m no colúvio, onde a matriz predomina sobre os blocos. A espessura exposta de colúvio varia de 4 m, no extremo leste da escarpa, a 10 m na sua porção central.

Limite leste da escarpa do deslizamento com colúvio de basalto.

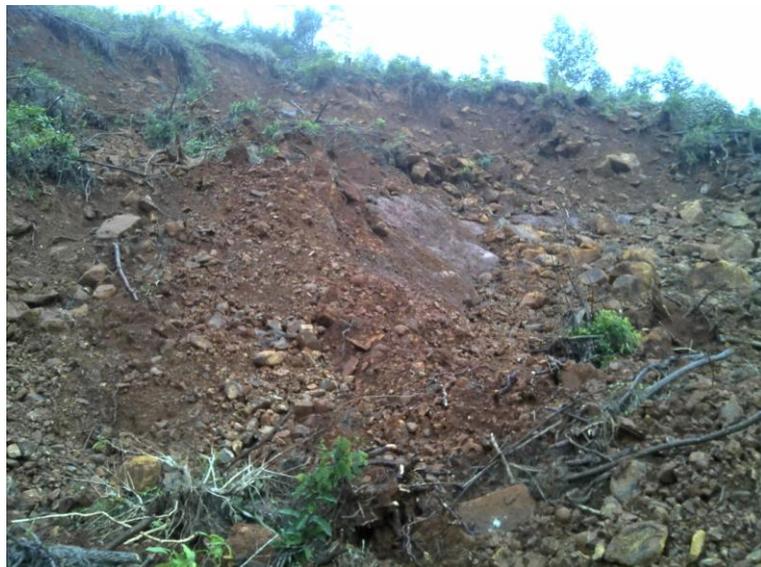
Zona central da escarpa do deslizamento abaixo da crista do morro.

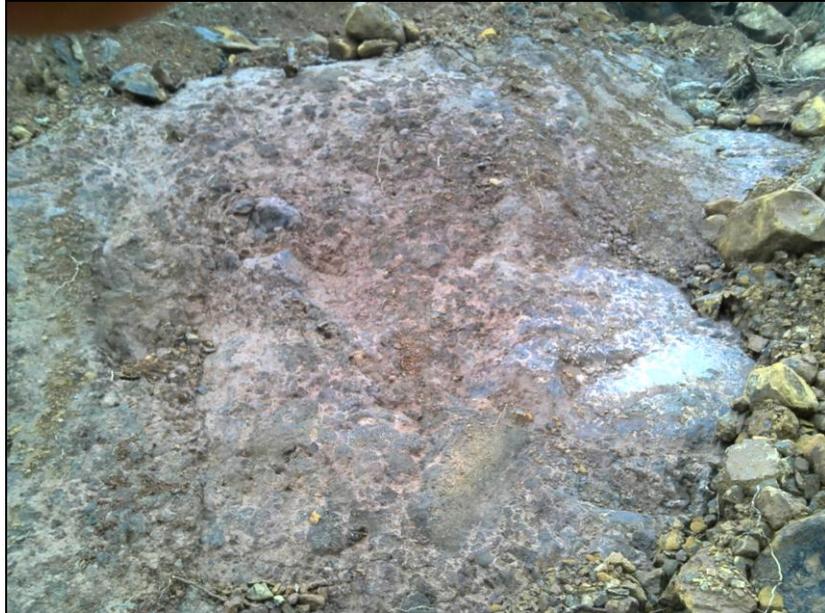
Junto à escarpa do deslizamento, aflora basalto alterado, mas duro, sobre um nível de brecha vulcânica com aproximadamente 5 m de espessura aflorante. O contato do basalto sobre a brecha é planar e mergulha com ângulo aparente de 22° para N, isto é, para fora da encosta e no sentido da estrada.

Brecha vulcânica com contato superior mergulhando para fora da encosta.

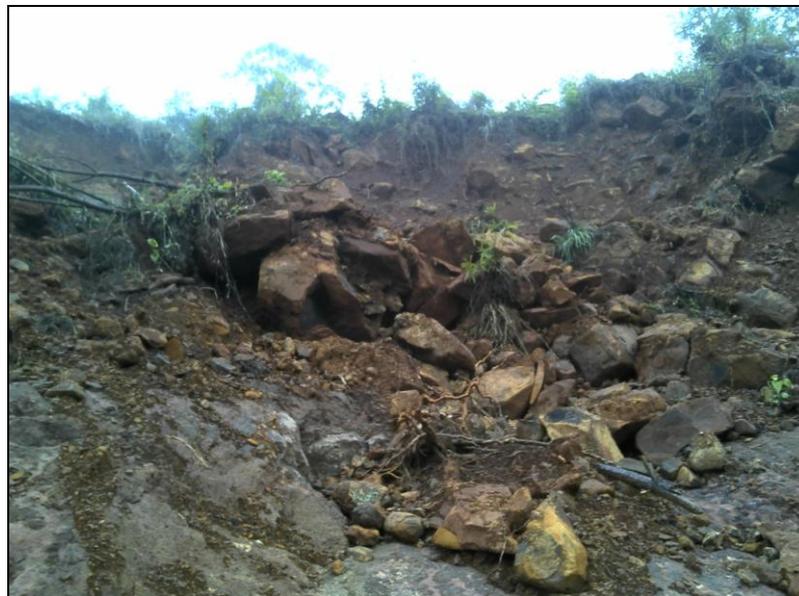
Blocos de basalto deslocados do depósito de tálus pelo movimento de massa.

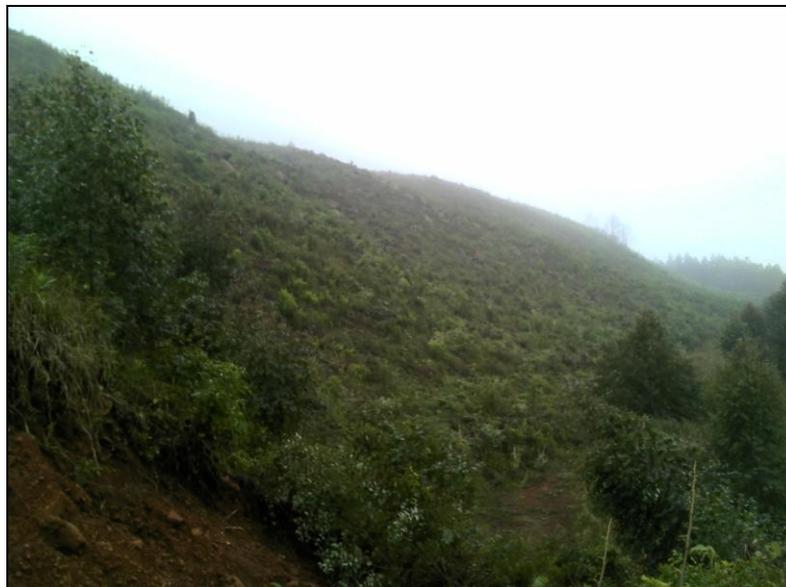
Encosta superior com quebra de relevo abaixo da crista do morro.
Vista a partir do limite oeste da escarpa do deslizamento.
