**SETORIZAÇÃO DE RISCO**  
**SR-150**

**Secretaria do Estado do Meio Ambiente e Recursos Hídricos (SEMA)**

**2018**

Pilarzinho - Curitiba - Paraná

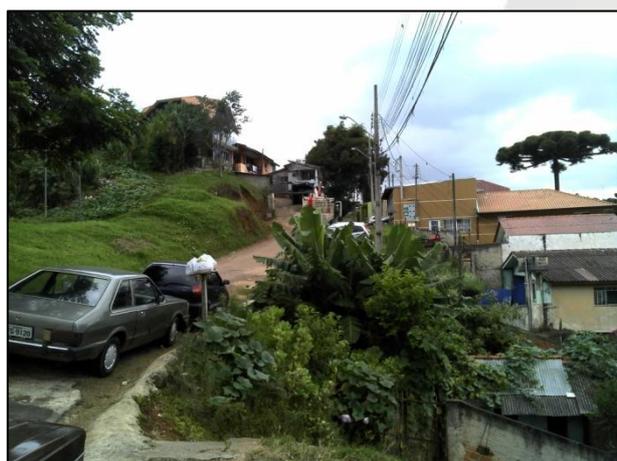
**Fotografia 1.** Relevo fortemente ondulado no limite norte da área avaliada a partir da Rua Cezario Curial (DSC01215).

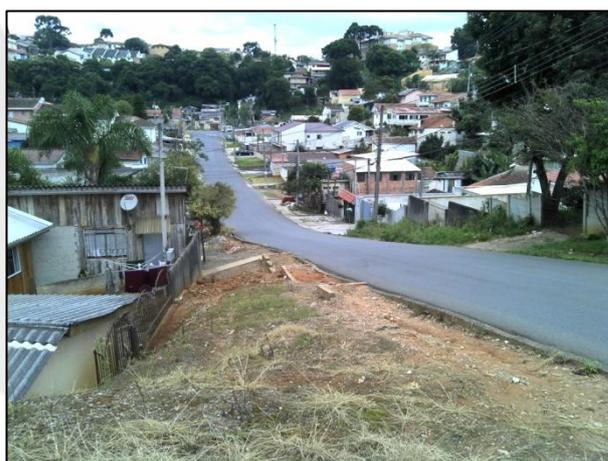
**Fotografia 2.** Relevo fortemente ondulado na porção norte a partir da Rua Jornalista Geraldo Russe, o qual suaviza em direção a sul (DSC01216).

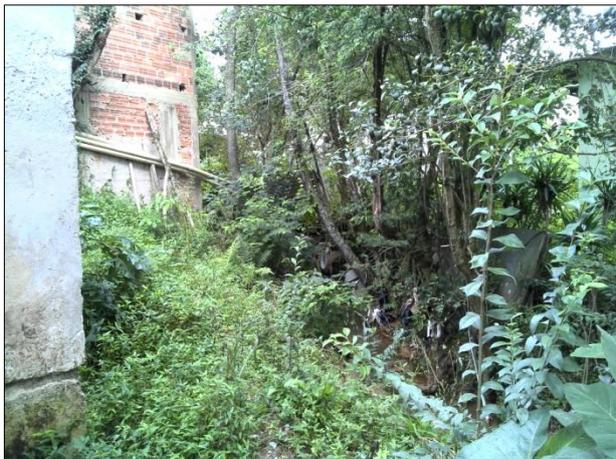
**Fotografia 3.** Vegetação densa constituída por indivíduos de médio e grande porte na porção central do setor de risco (DSC01223).

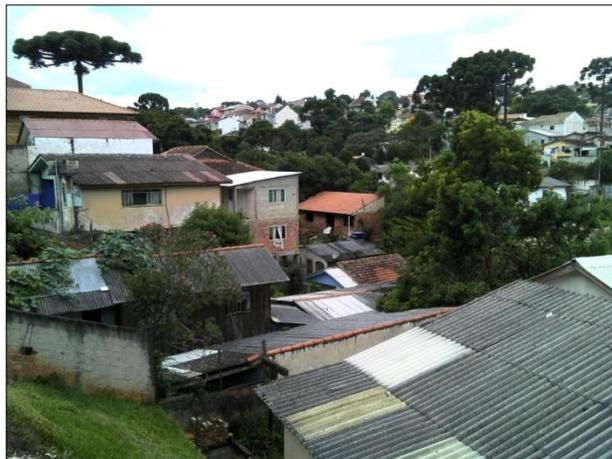
**Fotografia 4.** Vegetação rasteira e indivíduos isolados de pequeno, médio e grande porte no setor avaliado (DSC01214).

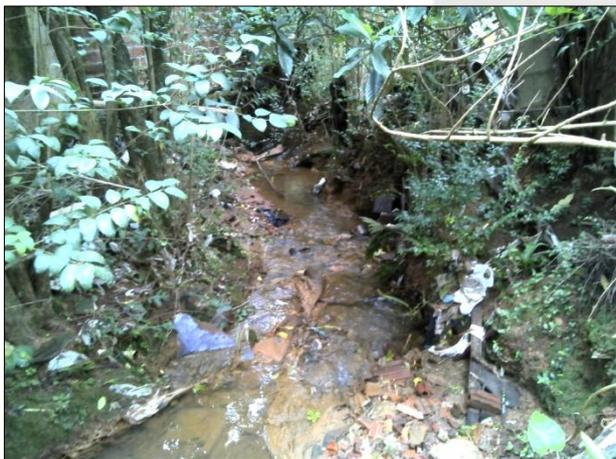
**Fotografia 5.** Leito do curso d'água existente no setor de risco com largura de até 1 m e profundidade de até 0,2 m (DSC01220).

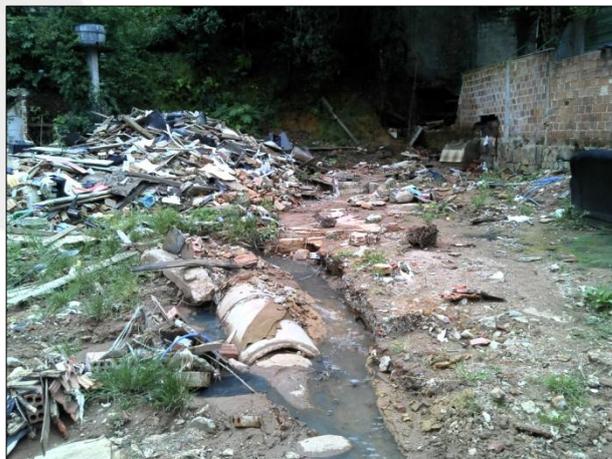
**Fotografia 6.** Córrego canalizado na porção leste do setor de risco (DSC01230).

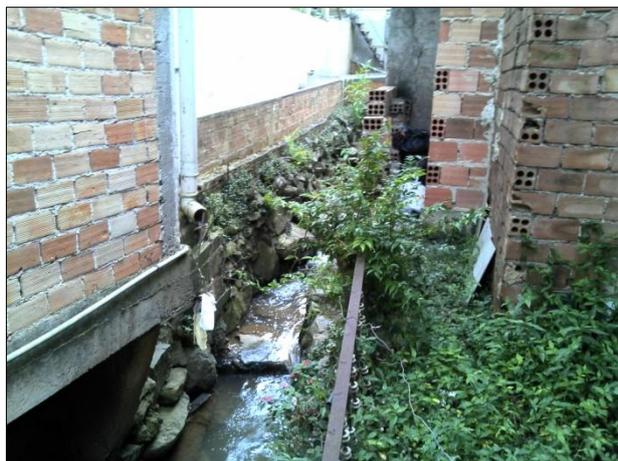
**Fotografia 7.** Leito retificado do curso d'água no setor de risco aditivo (DSC01239).

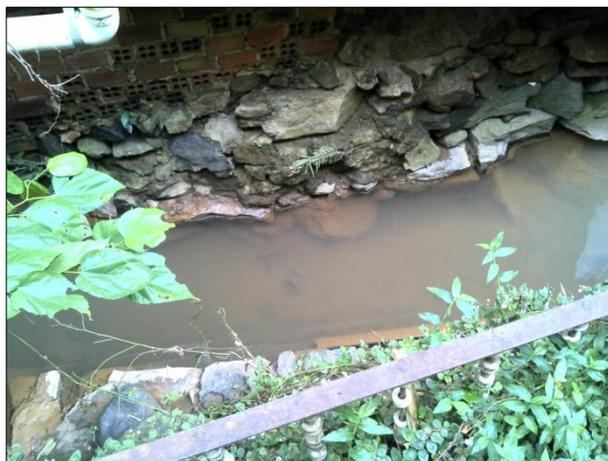
**Fotografia 8.** Detalhe do canal retificado do curso d'água no setor de risco aditivo (DSC01240).

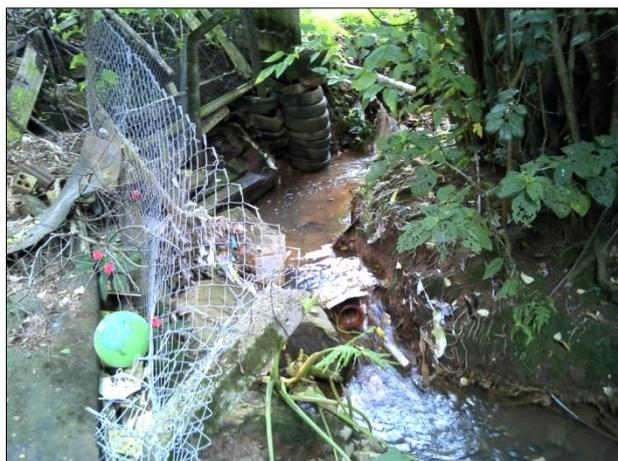
Foram observados materiais transportados (areia, seixos e resíduos de origem diversa) ao longo dos cursos hídricos localizados no setor de risco. Os materiais são provenientes de enxurradas e do leito dos canais pelos quais seguem os corpos hídricos (Fotografias 9 e 10).

**Fotografia 9.** Leito do curso d'água existente no setor de risco com resíduos depositados ao longo de seu leito e margem (DSC01219).

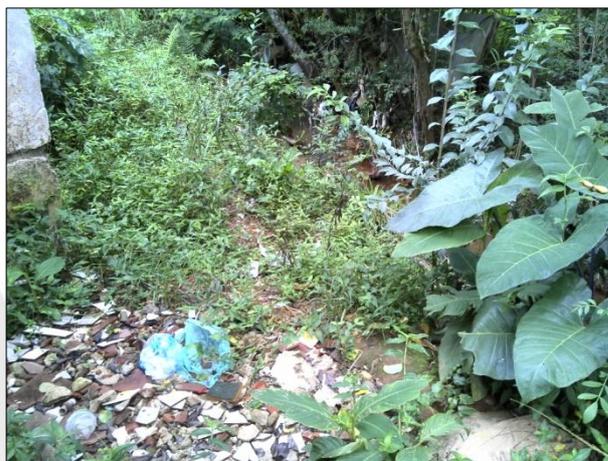
**Fotografia 10.** Margens do curso d'água com resíduos depositados em suas margens (DSC01224).

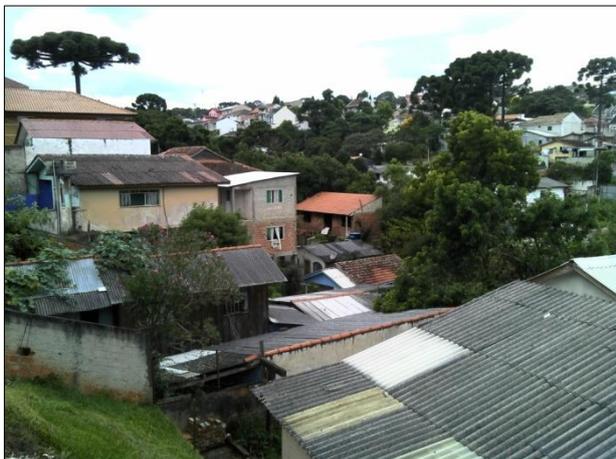
**Fotografia 11.** Residências de baixo a médio padrão (DSC01214).

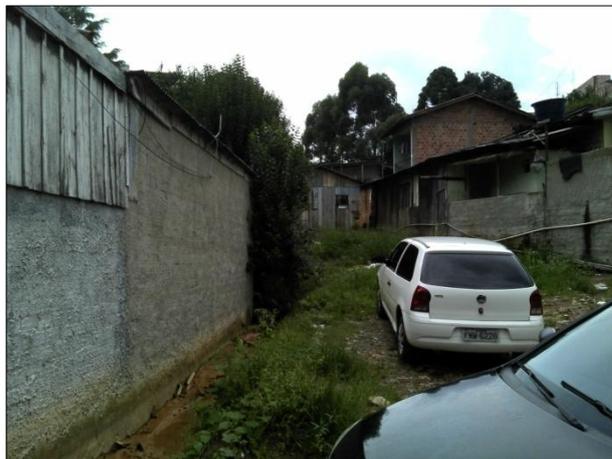
**Fotografia 12.** Residências de baixo a médio padrão (DSC01231).

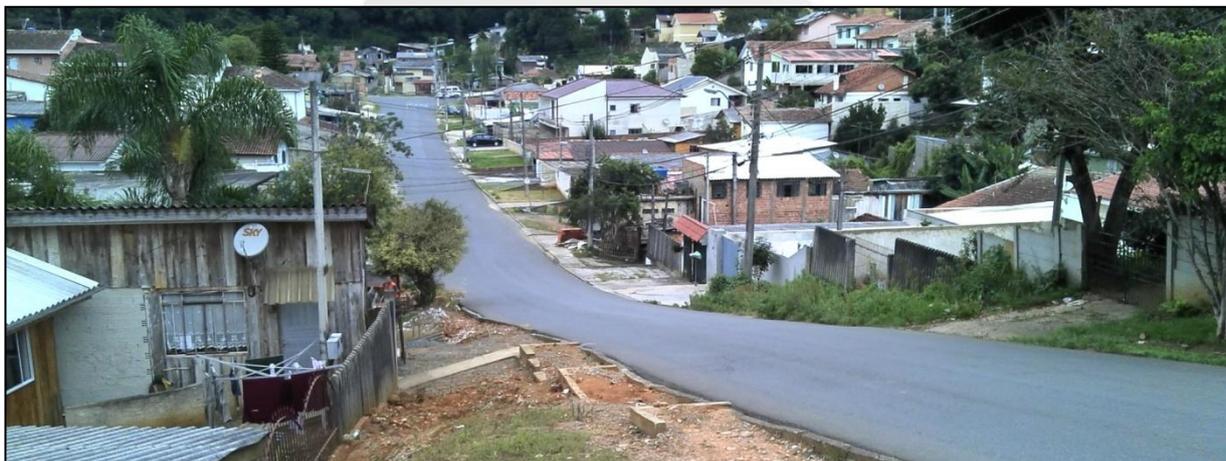
**Fotografia 13.** Rua Jornalista Geraldo Russe com pavimentação asfáltica e GAP (DSC1216).

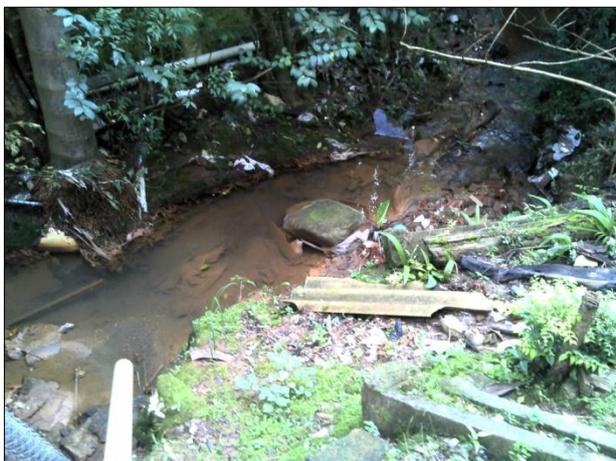
A localidade onde está situado o SR-150 é servida por rede de energia elétrica e abastecimento de água. A Rua Jornalista Geraldo Russe, que secciona o setor avaliado em sua porção oeste, é pavimentada com asfalto e possui galeria de água pluvial (Fotografia 13). A Rua Cezário Curial possui asfalto, contudo não apresenta GAP. O setor não é atendido por rede de esgoto, sendo direcionado para o corpo hídrico situado no fundo de vale, no qual há o acúmulo de resíduos diversos ao longo de todo o curso hídrico e entorno das casas próximas o que reflete as precárias condições sanitárias das habitações existentes nesse local (Fotografias 14 e 15).

**Fotografia 14.** Lançamento de efluentes domésticos através de cano de pvc no córrego situado no fundo de vale do setor de risco (DSC01218).

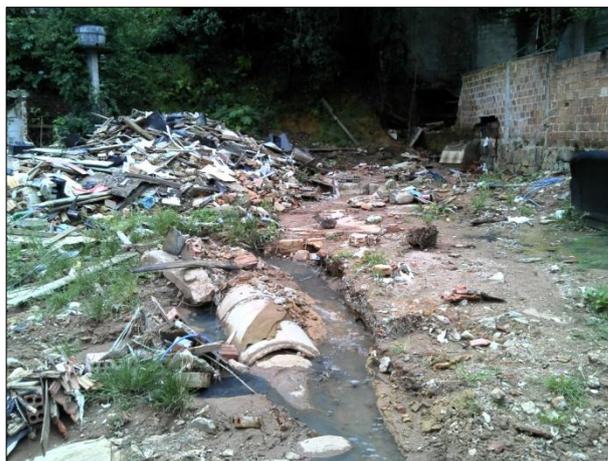
**Fotografia 15.** Esgoto sobre o trecho canalizado do curso hídrico existente no setor de risco (DSC01230).

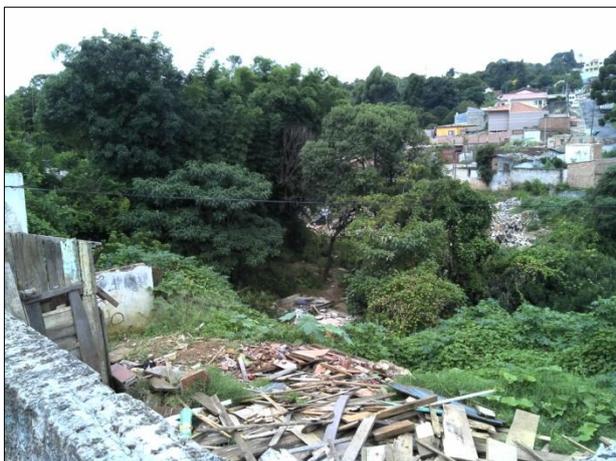
Na porção leste do setor de risco, nos últimos 3 meses, foi realizada a remoção das residências situadas nas vertentes íngremes da porção norte do setor (Fotografias 16 e 17) e das moradias localizadas no fundo de vale, as quais são frequentemente atingidas pela enxurradas (Fotografias 18 e 19).

**Fotografia 16.** Residências demolidas na porção norte do setor de risco (DSC01225).

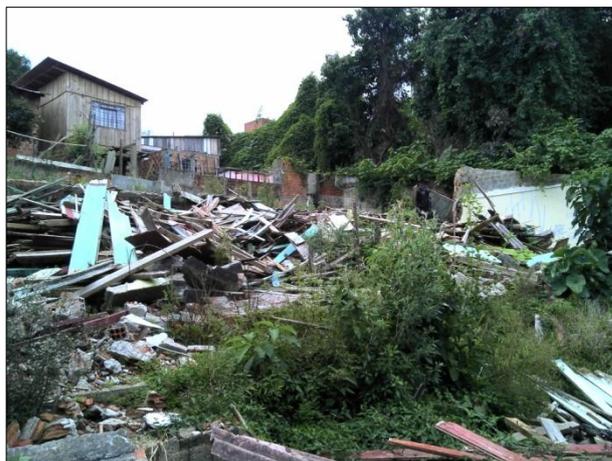
**Fotografia 17.** Residências demolidas na porção norte do setor (DSC01228).

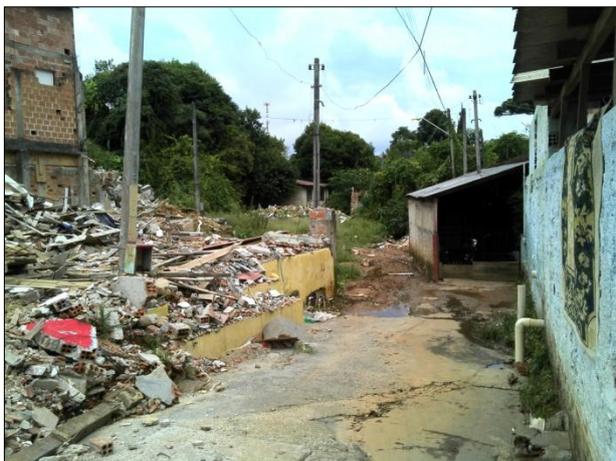
No setor de risco avaliado, segundo os moradores, ocorrem eventos frequentes de enxurradas que atingem diversas residências localizadas no fundo de vale. As enxurradas seguem pelo leito dos córrego, mobilizando materiais de origem diversa e sedimentos, que culminam no assoreando do leito e das tubulações dos trechos do rio que se encontram canalizadas.

**Fotografia 18.** Residências demolidas no fundo de vale do setor de risco atingido por enxurradas (DSC01229).

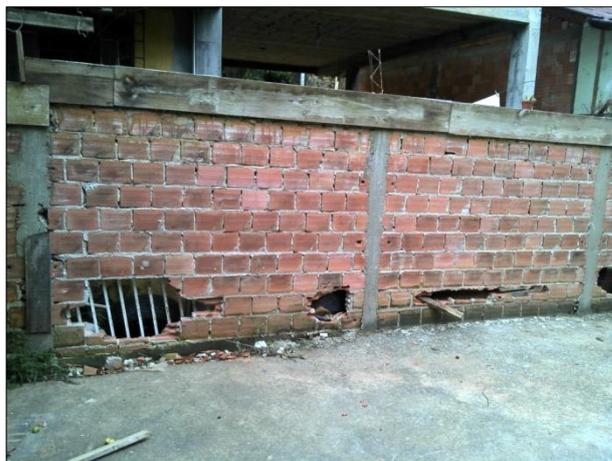
**Fotografia 19.** Residência atingida por enxurradas (DSC01232).

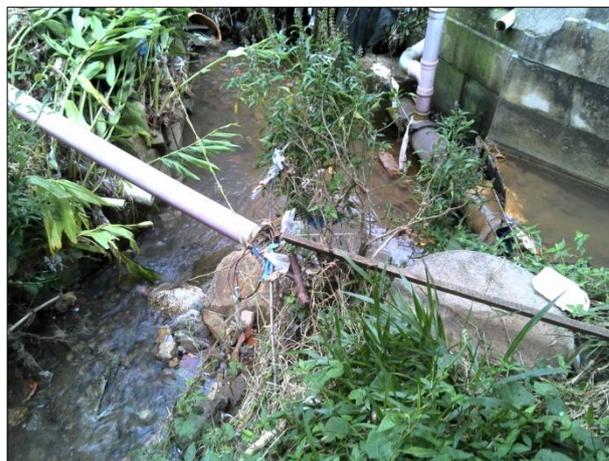
No setor aditivo, no local de confluência do curso d'água proveniente do setor de risco de 3º ordem, com outro afluente do rio Barigui de 2º ordem (Fotografias 18 e 19), ocorrem eventos frequentes de inundação, em que nível d'água ultrapassa os leitos dos rios em aproximadamente 1,0 m, atingindo a residência adjacente. A inundação da residência causa constantemente danos materiais, além de expor os moradores a condições insalubres.

**Fotografia 15.** Detalhe do local de confluência dos afluentes do rio Barigui, sendo o curso hídrico à direita pertencente ao trecho do córrego de 3ª ordem do setor de risco que se encontra retificado (DSC01241).

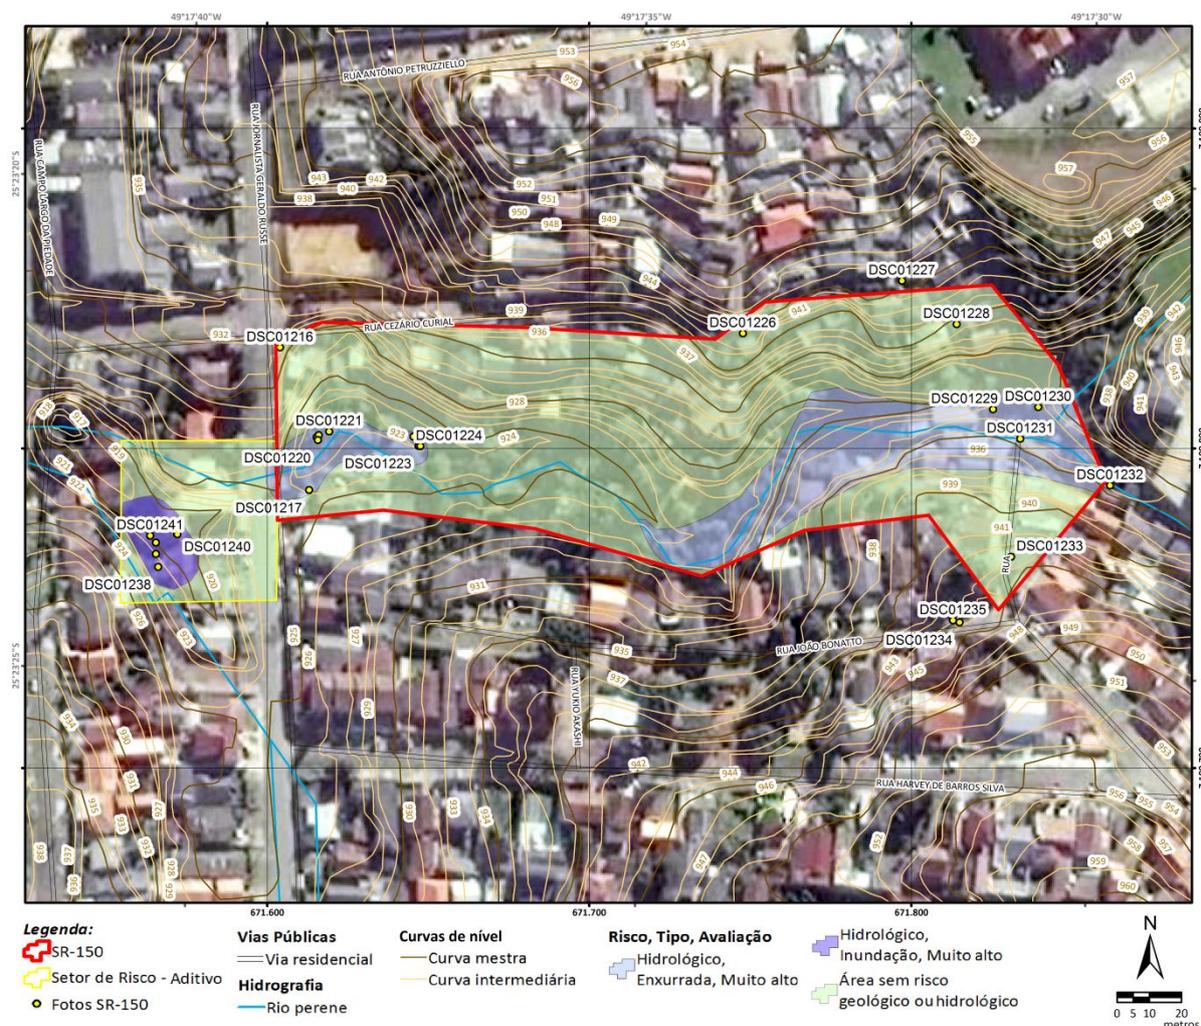
No setor de risco foram delimitados os locais atingidos por enxurradas ao longo do curso hídrico localizado no fundo de vale do setor.

O setor de risco aditivo apresenta risco hidrológico de inundações, devido à confluência dos afluentes hídricos e a configuração geomorfológica do local.

Figura 3. Subdivisão do SR-145 em função do risco geológico e hidrológico.

**Portanto, conclui-se que o SR-150 apresenta com base na classificação proposta, um risco MUITO ALTO a enxurradas e inundações.**
