SETORIZAÇÃO DE RISCO
SR-25

Secretaria do Estado do Meio Ambiente e Recursos Hídricos (SEMA)

SETOR DE RISCO 25

Jardim Planalto - Almirante Tamandaré - Paraná

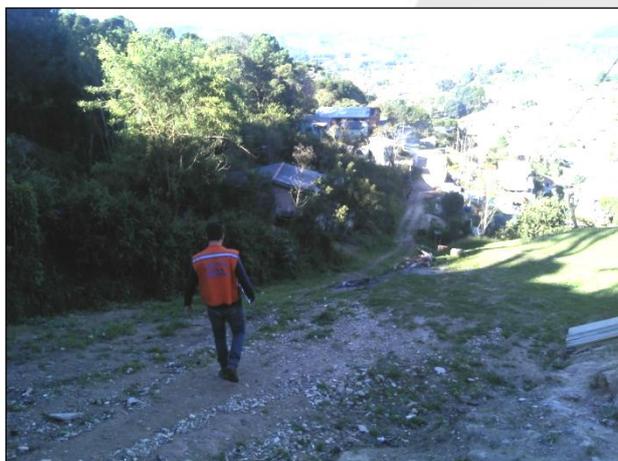
O setor de risco avaliado abrange a oeste a meia encosta de um morro, enquanto a leste é composto pelo topo de morro e a sua meia encosta. Entre os dois morros há um vale em “v” fechado. O relevo no setor é predominantemente acidentado e possui alta declividade e ângulos superiores a 45° de inclinação em grande parte de sua extensão (Fotografias 1 e 2). O vale tem sentido noroeste-sudeste pelo qual segue um curso d’água (Figura 2).

Fotografia 1. Relevo acidentado do setor de risco (DSC01057).

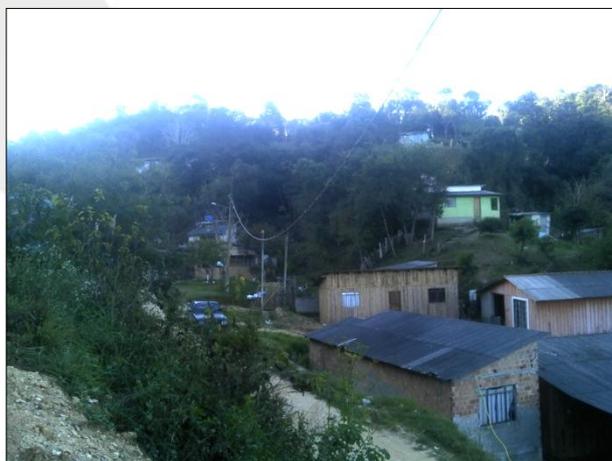
Fotografia 2. Relevo acidentado do setor de risco (DSC01094).

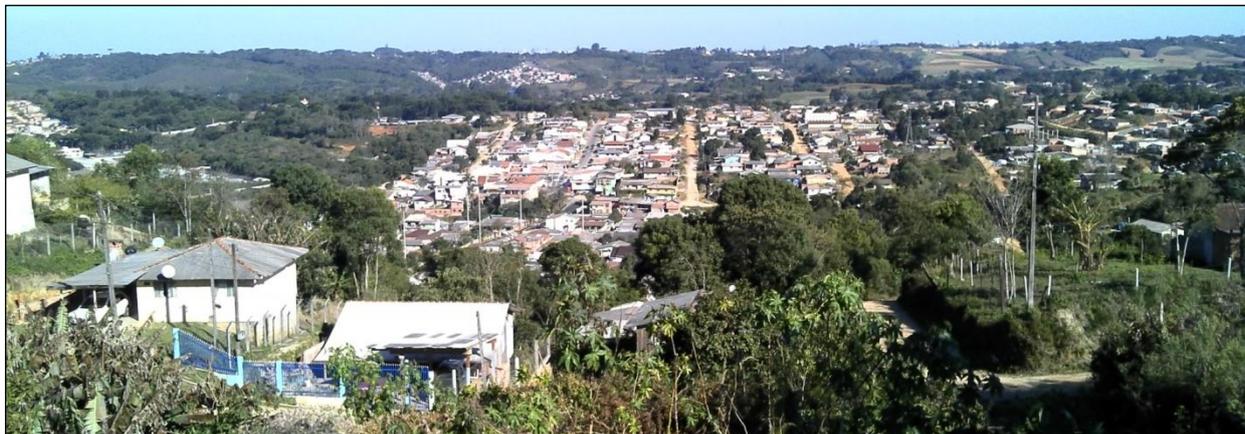
O setor avaliado apresenta porções contínuas de vegetação de médio e grande porte em seu vale e em parte da meia encosta do morro existente a oeste da área de risco. Nas demais porções do setor a vegetação é de pequeno porte e se encontra núcleos isolados (Fotografia 3).

Fotografia 3. Vegetação no setor avaliado. (DSC01037).

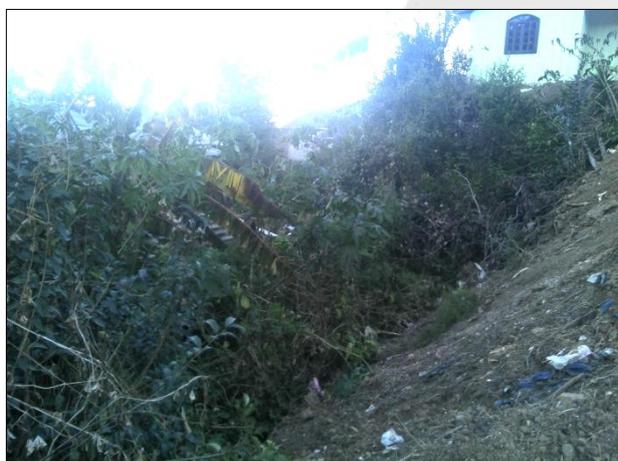
O setor de risco avaliado possui dois cursos hídricos que compõem a sub-bacia hidrográfica do rio Barigui. A configuração hídrica do local é composta por um curso d'água com sentido de noroeste para sudeste (Fotografia 4) com aproximadamente 530 m de extensão que se encontra no vale localizado entre os dois morros existentes no setor, este curso recebe o aporte hídrico de seu afluente que apresenta sentido de nordeste para sudoeste e possui em torno de 75 m (Fotografia 5). Os cursos apresentam calha estreita e uma profundidade rasa.

Fotografia 4. Curso hídrico existente na área avaliada (DSC01098).

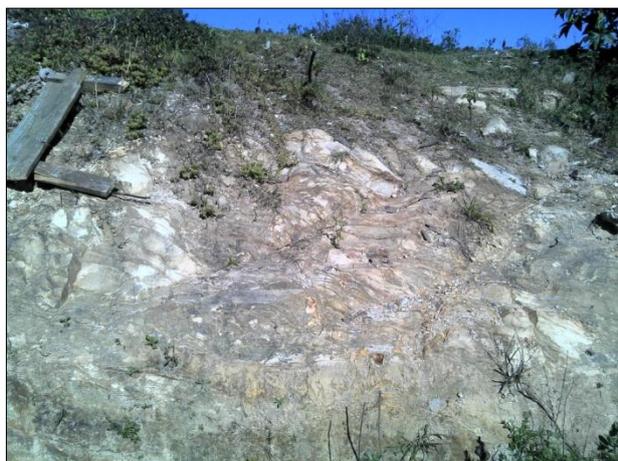
Foram identificados pontos de afloramentos de rocha são ou levemente intemperizadas, sendo representadas por filitos e quartzitos da Formação Capiru (Fotografias 6 e 7).

Fotografia 6. Afloramento de filito na área avaliada (DSC01017).

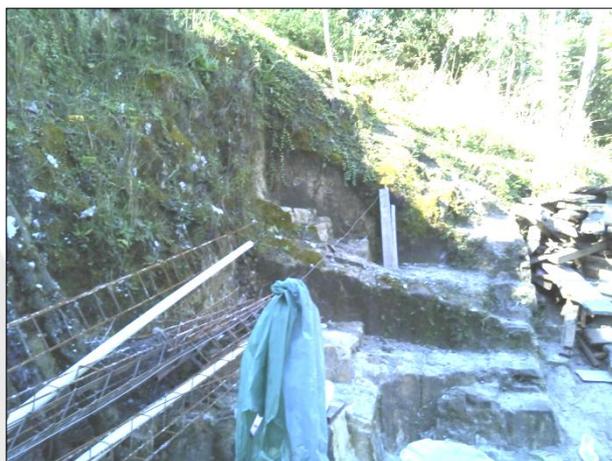
Fotografia 7. Afloramento de quartzito no setor de risco (DSC01026).

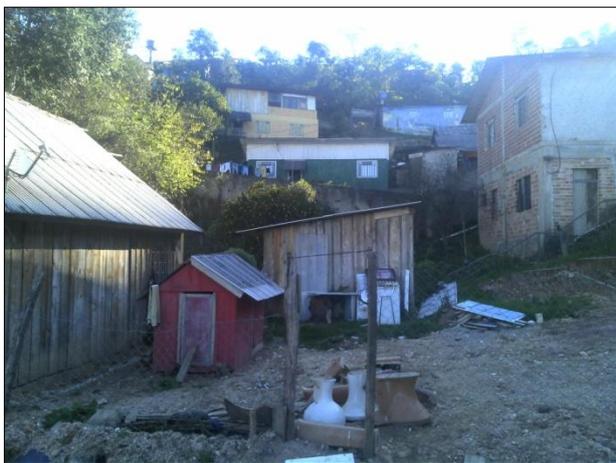
O setor avaliado apresenta em torno de 360 residências e estima-se que habitem aproximadamente 1.440 pessoas. As edificações são de alvenaria e madeira (Fotografias 8 e 9), e podem ser classificadas respectivamente como habitações de médio e baixo padrão.

Fotografia 8. Residências de alvenaria e madeira o setor avaliado (DSC01066).

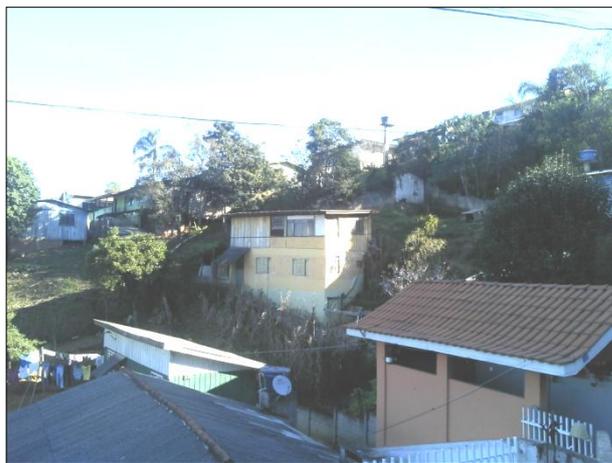
Fotografia 9. Residências de alvenaria e madeira o setor avaliado (DSC01094).

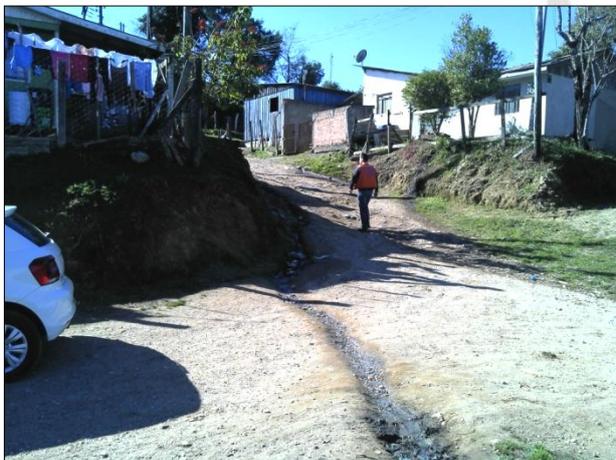
A localidade onde está situado o SR-25 é servida por rede de energia elétrica e abastecimento de água. As ruas não são pavimentadas e não possuem galerias de água pluviais (GAP) e se tornam intransitáveis em períodos de chuva intensa nas porções existentes do terreno com declividade acentuada. Também não é verificada a existência de rede coletora de esgoto, havendo o lançamento dos resíduos domésticos nos córregos e na rua do setor avaliado.

Fotografia 10. Esgoto a céu aberto escoando em valetas no setor avaliado (DSC01006).

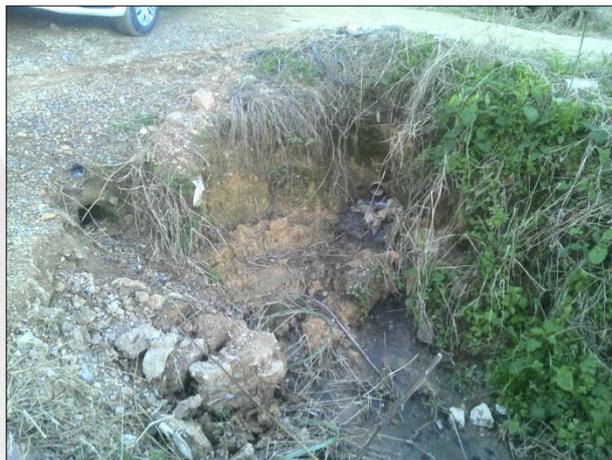
Fotografia 11. Esgoto a céu aberto lançado em valas a céu aberto (DSC01094).

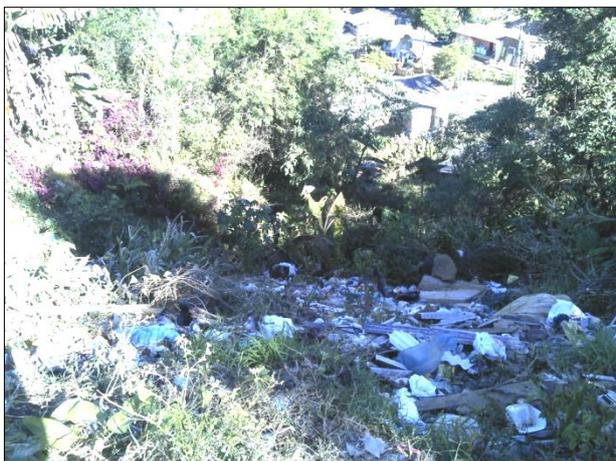
Ao longo dos cursos hídricos há notadamente a disposição de resíduos de origem diversa que acabam comprometendo a qualidade das águas destes córregos, além de contribuir com o risco a eventos hidrológicos de enxurradas e inundações.

Fotografia 12. Resíduos de origem diversa depositado ao longo da meia encosta do setor de risco (DSC01008).

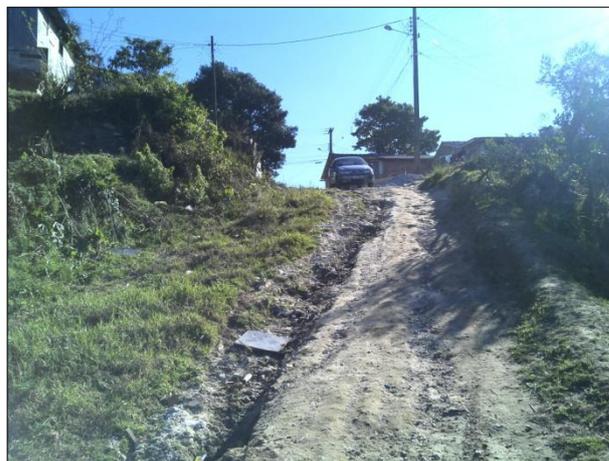
Fotografia 13. Rua de acesso ao setor sem pavimentação e GAP (DSC01022).

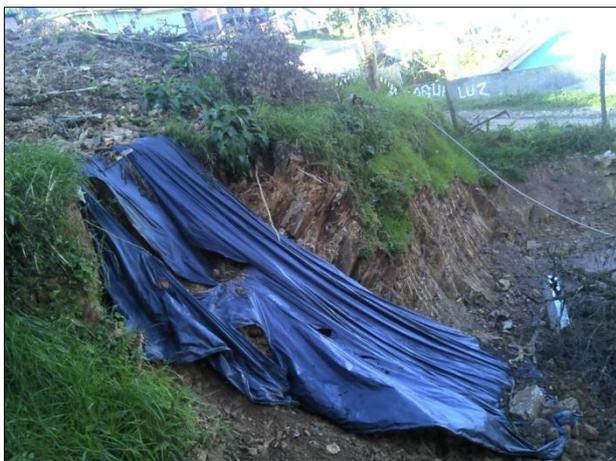
Foram identificadas dezenas de moradias em locais potencialmente perigosos, as quais muitas delas já sofreram danos por escorregamentos de material. Os eventos de escorregamentos são frequentes nas porções mais íngremes do setor avaliado e por muitas vezes ocorrem devido a obras realizadas por moradores, causando instabilidades no terreno (Fotografia 14).

Fotografia 14. Movimento gravitacional de massa recente do talude com alta declividade (DSC01063).

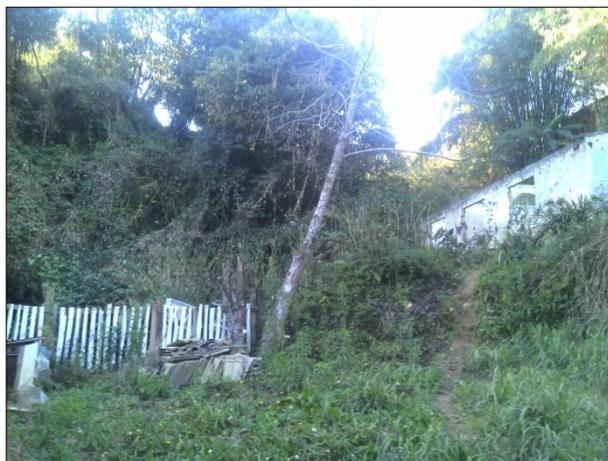
Nas porções à jusante foram identificados dezenas de evidencias relacionadas a eventos hidrológicos de enxurradas que acabam lixiviando muito material das porções a montante tendo como resultado danos nas edificações potencialmente frágeis a esses eventos. Dentre essas edificações vulneráveis a enxurradas há uma construção abandonada (Fotografia 15), que teve a sua estrutura comprometida pelos frequentes eventos de chuvas torrenciais ocorridos.

Fotografia 15. Edificação abandonada e árvore inclinada (DSC01082).

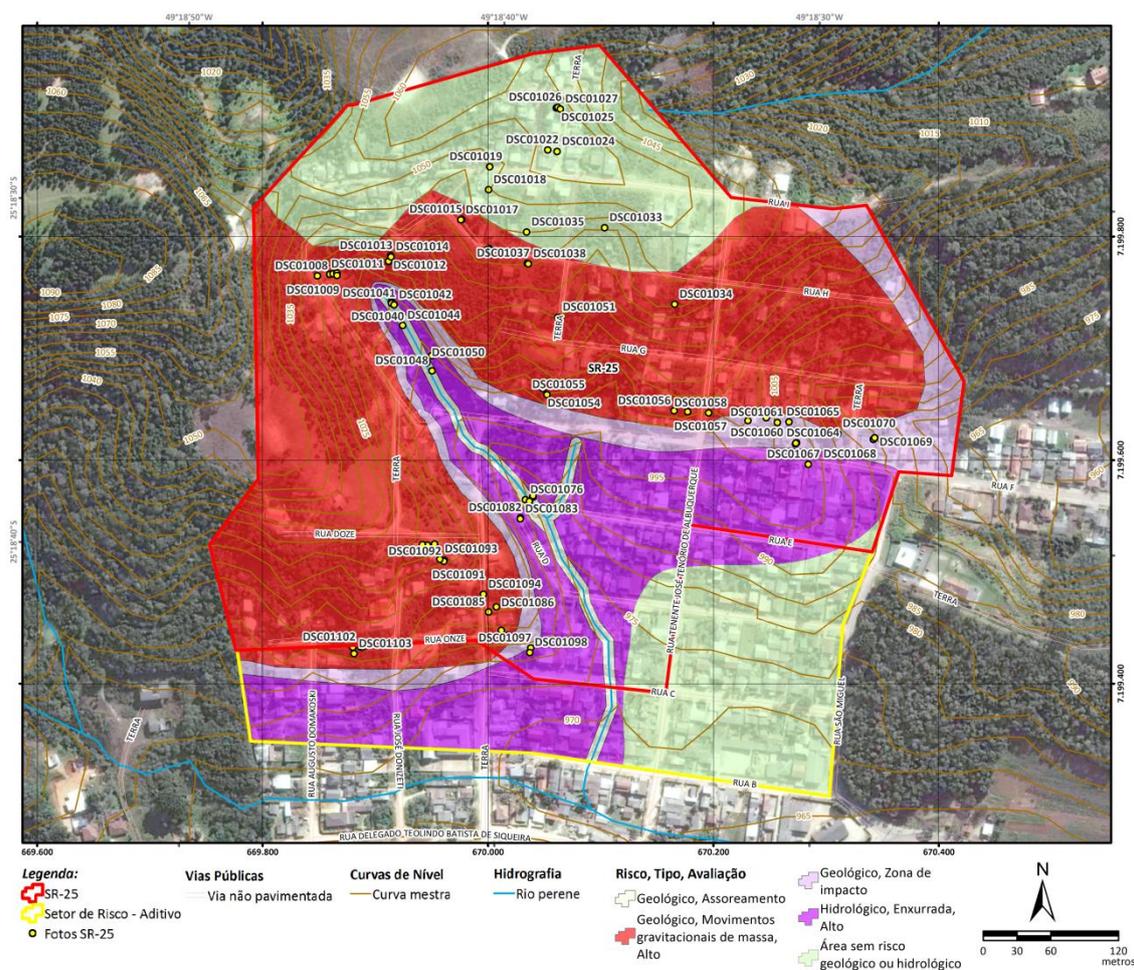
Figura 3. Subdivisão do SR-25 em função do risco geológico e hidrológico.

O setor avaliado possui risco geológico a movimentos gravitacionais de massa (MGM) e risco hidrológico a enxurradas. O setor também apresenta zonas de impacto dos MGM à jusante. Com base nessa subdivisão foi possível classificar o risco em cada porção (**Figura 3**).

A partir dos critérios adotados para a avaliação da área de risco, os limites do setor de risco foram extrapolados em sua porção sul, haja vista que foi observado que a ocorrência de enxurradas excedia a demarcação original do setor.

A planta de situação apresentada na **Figura 3** subdivide os setores com risco geológico de movimento gravitacional de massa ao longo de suas vertentes, delimita a sua zona de impacto, os locais atingidos por enxurradas e as áreas sem risco geológico ou hidrológico.

Contudo, conclui-se que o SR-25 apresenta evidentes feições de suscetibilidade, instabilidade e vulnerabilidade de terreno, que com base na classificação proposta, o mesmo possui sua avaliação de risco a MGM como ALTA. Enquanto, em relação a riscos hidrológicos de enxurradas, o setor de risco apresenta de acordo com a classificação adotada, um risco de avaliação ALTA.
