RELATÓRIO DE VISTORIA EM ADRIANÓPOLIS

Solicitante: MINISTÉRIO PÚBLICO DO ESTADO DO PARANÁ

Referência: Ofício EQ.T. n° 027/13 de 14/05/2013

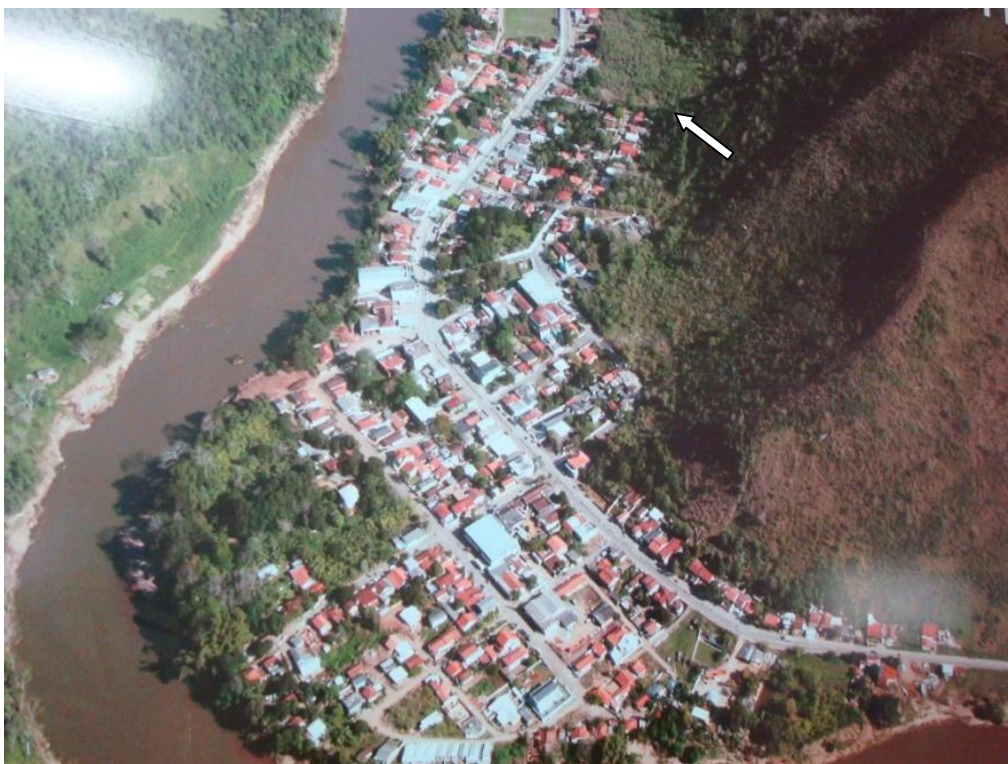
Fotografia aérea de Adrianópolis mostrando o posicionamento da área urbana ao lado do Rio Ribeira. A seta indica, de forma aproximada, o local afetado pelo movimento de massa de 1995. Fonte: Prefeitura Municipal.

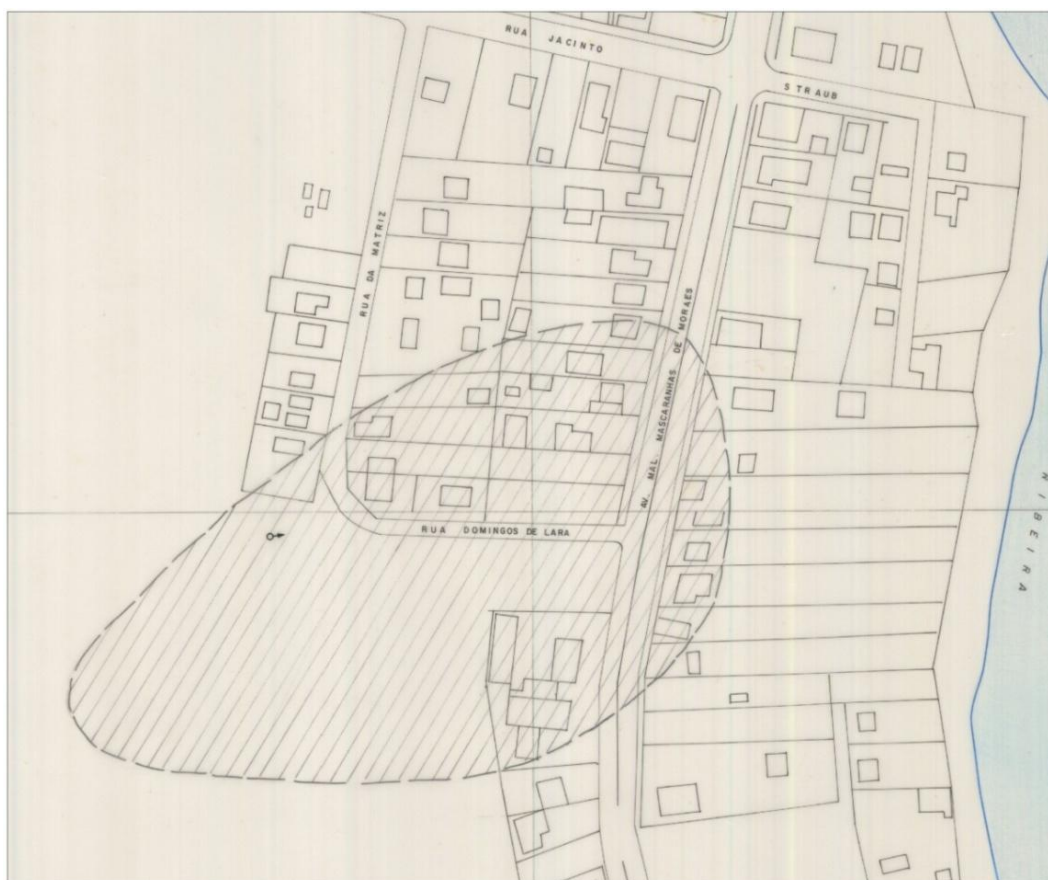
O mapa a seguir foi reproduzido do relatório citado, mostrando a delimitação aproximada dos locais onde se registraram efeitos de movimentação da encosta e surgência de água. Os danos resultantes foram o desalinhamento de canos de drenagens, dos muros e cercas, deformações nas estruturas das residências, trincas nas edificações e no terreno e intumescências ou depressões no solo, entre outros. A surgência de água que se originou concomitantemente ao movimento de massa também formou uma ravina, seguindo depois ao longo do vale até a Rua Domingos de Lara, terminando nas captações pluviais da Avenida Marechal Mascarenhas de Moraes.

Reprodução parcial do mapa planimétrico fornecido pela Prefeitura Municipal (escala 1:1.000), utilizado pela equipe da MINEROPAR e SUCEAM em 1995 para delimitar o setor afetado em relação à movimentação gravitacional de massa. A seta indica a surgência de água.

Entre as alternativas, foi indicada a necessidade de restabelecer ou desobstruir as linhas de drenagem, tanto naturais como da rede urbana. Também foi sugerida a implantação de um sistema de drenagem adicional no setor que sofreu movimentação, além da recuperação e ampliação da cobertura vegetal à montante. Seguindo uma estratégia de planejamento urbano e prevenção, foi recomendada também a contratação de um levantamento cartográfico detalhado e a realização de estudo do meio físico, com abordagem geológico-geotécnica, visando gerar a base de dados necessária para orientar o crescimento urbano para áreas mais

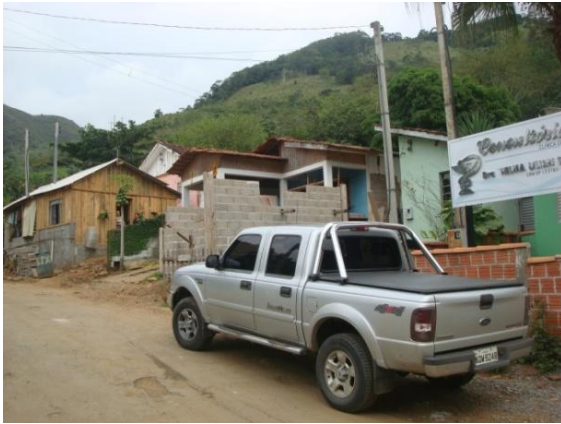
Na inspeção atual realizada no local observou-se que não há mais vestígios da encosta deslizada, na forma de cicatrizes ou trincas no terreno, bem como das edificações afetadas. O número de residências hoje é maior, apesar de ocupar praticamente o mesmo espaço urbanizado daquela época (ambos os lados da Rua da Matriz e um dos lados da Rua Domingos de Lara). As fotografias abaixo representam aspectos do local atualmente.

Vista da Rua da Matriz, no centro da área afetada em 1995.

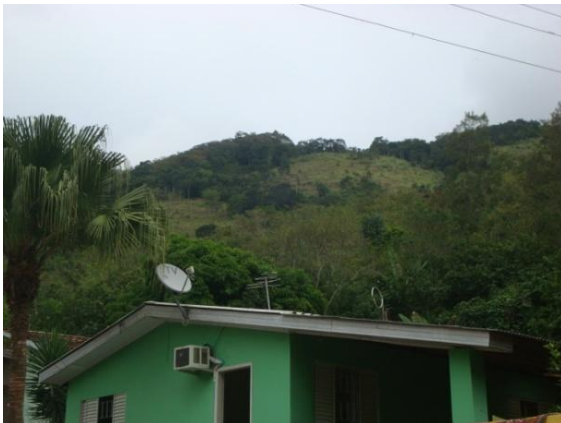
Foi constatado, também, que a encosta à montante teve ampliada a área coberta de vegetação, embora não totalmente, verificando-se descampados utilizados para criação de gado nas maiores altitudes. Nestes setores são visíveis as trilhas de solo exposto, originadas pelo caminamento dos animais em locais declivosos.

Vista da encosta à montante, na bacia que sofreu escorregamento, a partir da Rua da Matriz. Observar no alto a área desmatada com sulcos causados pela criação de gado.

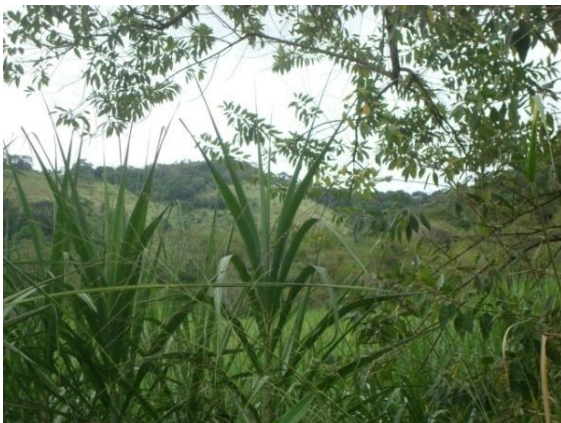
Em relação ao sistema de drenagem implantado após o escorregamento, o Sr. Claudinei relatou que a Prefeitura contratou uma empresa de engenharia especializada e que o sistema foi baseado em valas subsuperficiais, com escavação em formato de espinha de peixe, colocando-se tubulões e interligando-se à rede pluvial. Hoje, a área drenada está coberta por cultura de cana, sem moradias. No local ainda previa-se um loteamento que acabou suspenso.

Aspecto da área onde foi implantado sistema de drenagem para estabilização da encosta deslizada (vista a partir da Rua Gabriel de Lara). As valas com canalização de concreto não estão visíveis, sendo interligadas com a drenagem urbana.

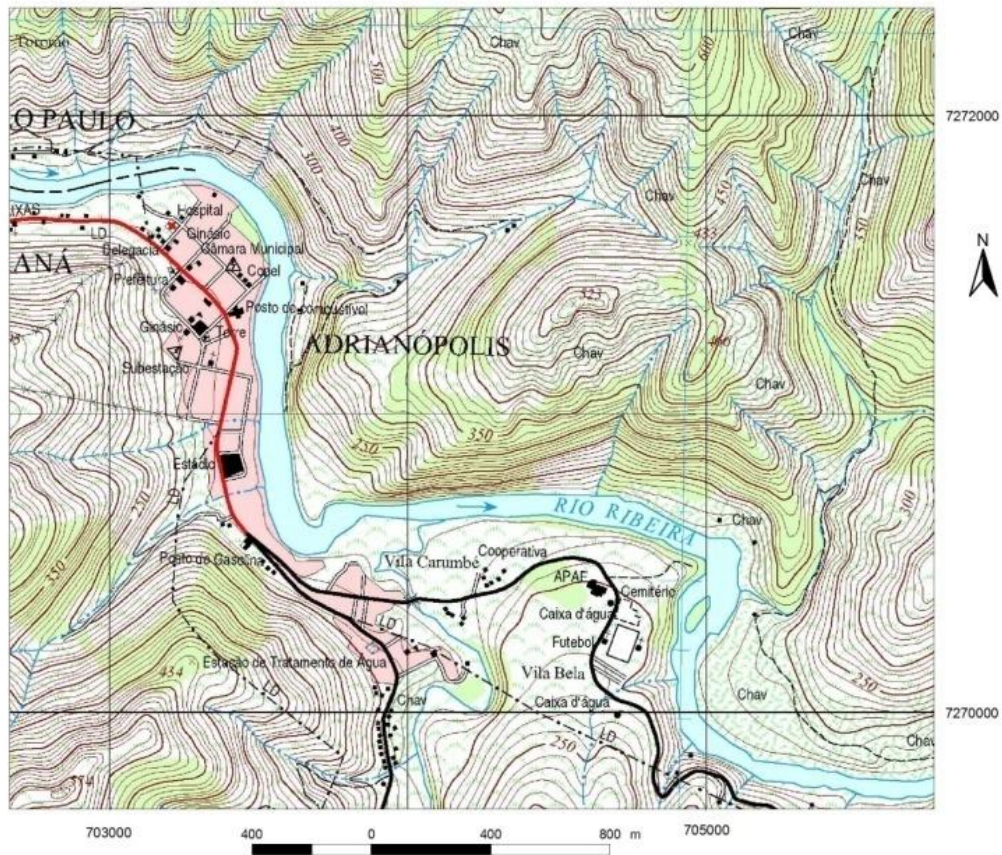
Reprodução do mapa topográfico (escala original 1:25.000, fonte: ITCG), evidenciando a situação geográfica da cidade de Adrianópolis, na divisa entre os Estados do Paraná e São Paulo. Observar o relevo acidentado delineado pelas curvas de nível e as altas encostas com altitudes de mais de 500 m, em contraponto ao Rio Ribeira, na cota aproximada de 150 m.
