# **SETORIZAÇÃO DE RISCO**

## **SR-44**

**Secretaria do Estado do Meio Ambiente e Recursos Hídricos (SEMA)**

**2018**

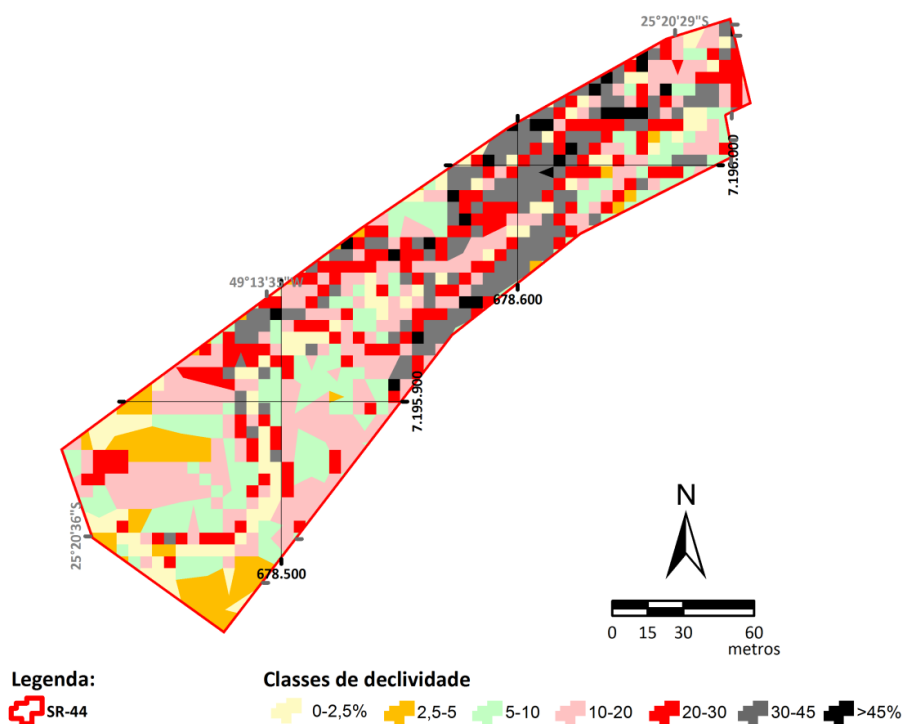
**Figura 2.** Mapa de declividade do setor avaliado. Escala indicada. (FONTE: ITCG)

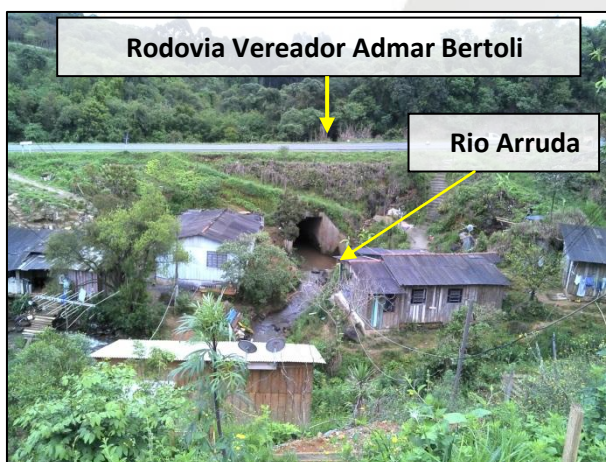
**Fotografia 1.** Setor no interior de um vale, porção central. (DSC00137).

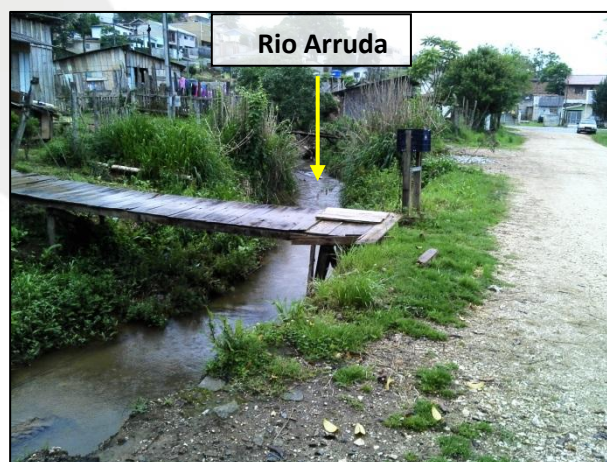
**Fotografia 2.** Relevo plano, parte sudoeste do setor (DSC00190).

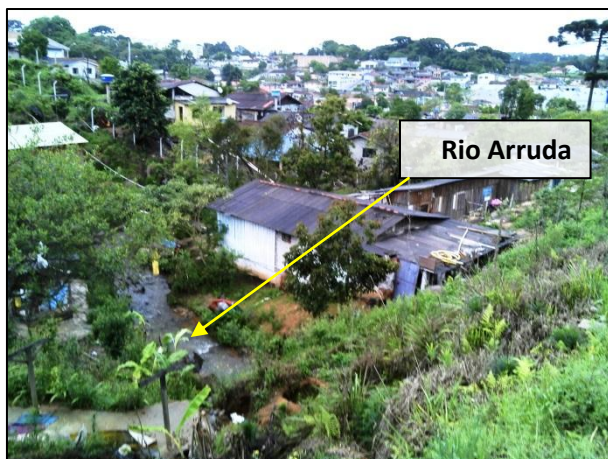
No SR é observada, em sua porção central e nordeste, a presença de uma mata ciliar esparsa a inexistente nas margens do Rio Arruda (Fotografia 3). Na parcela sudoeste do setor, a mata ciliar foi totalmente suprimida (Fotografia 4).

**Fotografia 3.** Mata ciliar esparsa a inexistente, porção central. (DSC00129).

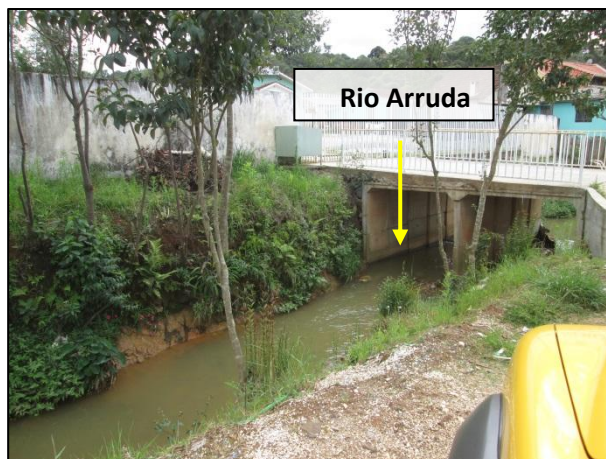
**Fotografia 4.** Mata ciliar inexistente, porção sudoeste (IMG514).

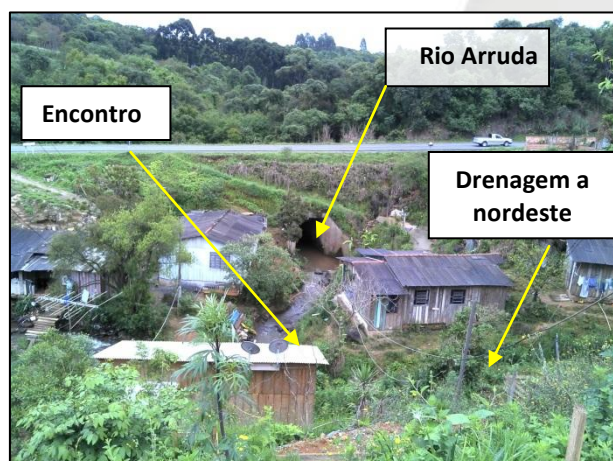
**Fotografia 5.** Encontro drenagem a nordeste com o Rio Arruda, porção central. (DSC00137).

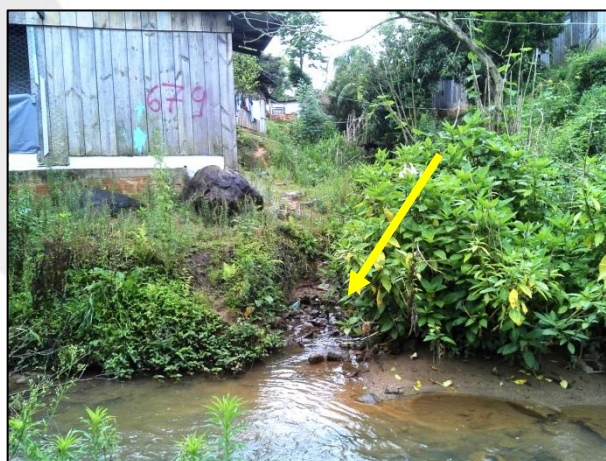
**Fotografia 6.** Encontro drenagem a nordeste com o Rio Arruda, porção central. (DSC00132).

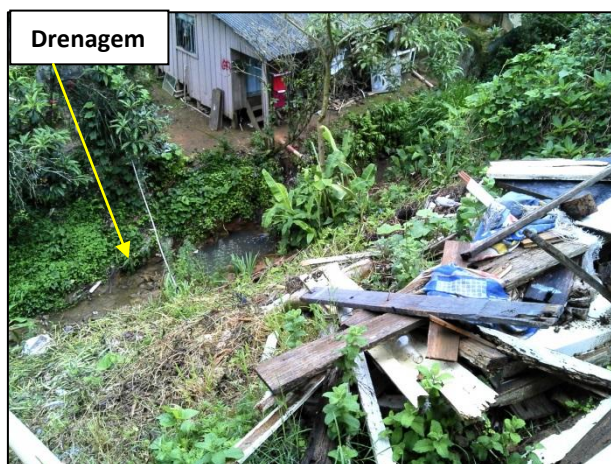
**Fotografia 7.** Drenagem encaixada a nordeste. (DSC00143).

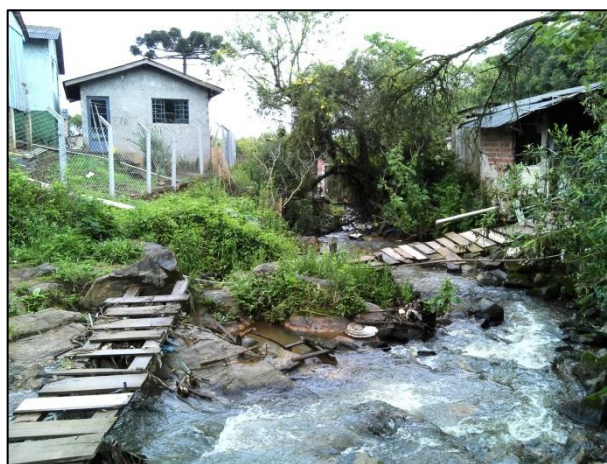
**Fotografia 8.** Rio Arruda, antes do encontro com a drenagem a nordeste (DSC00133).

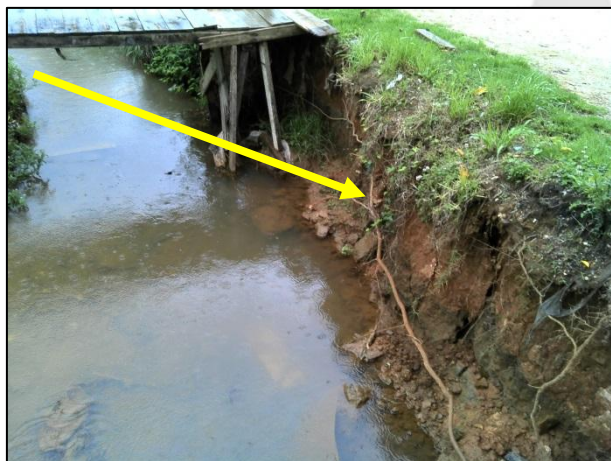
As drenagens presentes na porção nordeste e central (Fotografia 7), onde há as encostas mais íngremes do setor, formam canais encaixados e estreitos (0,5 a 1,0 m de largura), até o encontro com o Rio Arruda (Fotografia 8), que possui um canal de drenagem aberto e de maior largura (1,5 a 3,0 m), com uma profundidade da lâmina de água de no máximo 0,5 m, configurando um leito de rio meandrante. Porém, suas margens encontram-se solapadas, havendo um contínuo processo de assoreamento de seu canal por sedimentos (Fotografia 9).

**Fotografia 9.** Margens do Rio Arruda solapadas. (DSC00191).

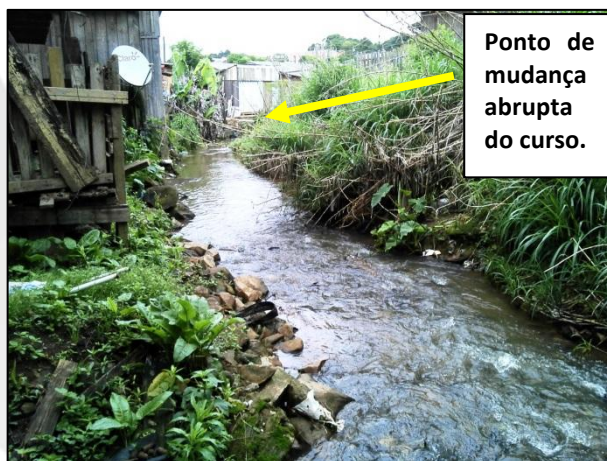
Na porção sudoeste do setor avaliado, em que as declividades do terreno são menores, o meandro alterna abruptamente o seu curso (Fotografia 10).

**Fotografia 10.** Mudança abrupta do curso do Rio Arruda, porção sudoeste. (DSC00172).

Na porção sudoeste do setor de risco, onde as declividades do terreno são menores, o meandro do Rio Arruda alterna abruptamente o seu curso causando enxurradas frequentes nos imóveis adjacentes (Fotografia 10).

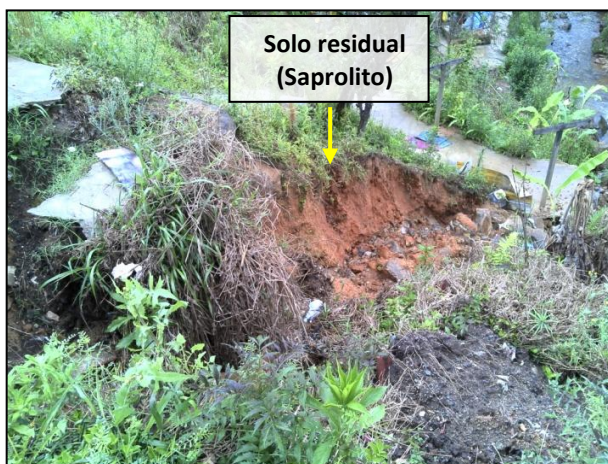
**Fotografia 11.** Solo residual na encosta do setor de risco (DSC00128).

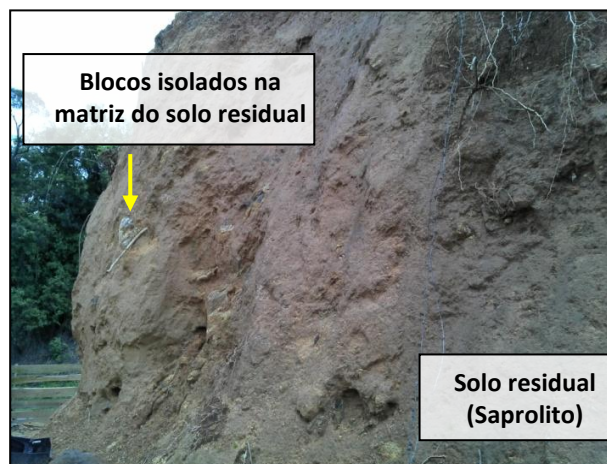
**Fotografia 12.** Solo residual com blocos de gnaiss isolados (DSC00153).

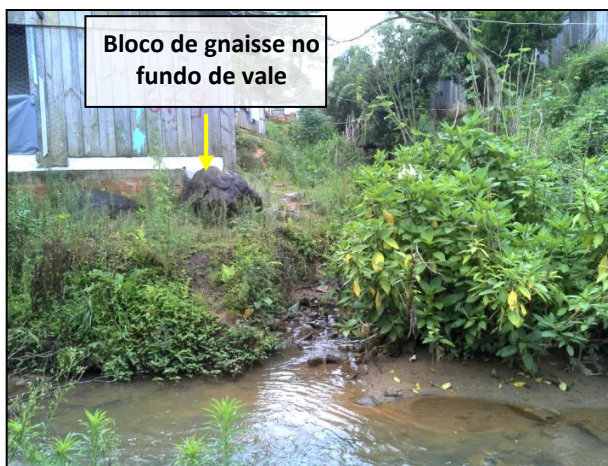
**Fotografia 13.** Bloco de gnaiss no fundo de vale (DSC00132).

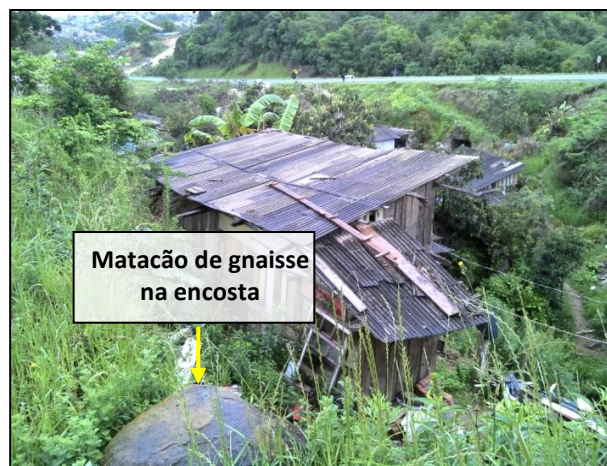
**Fotografia 14.** Matacão de gnaiss na encosta (DSC00139).

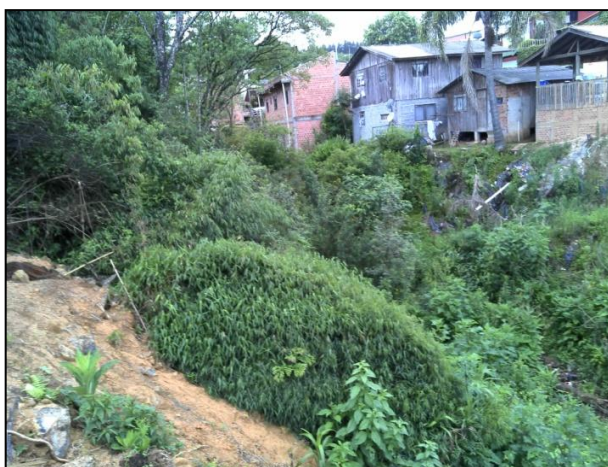
**Fotografia 15.** Residências de médio padrão situadas nas ombreiras da porção nordeste do setor avaliado (DSC00148).

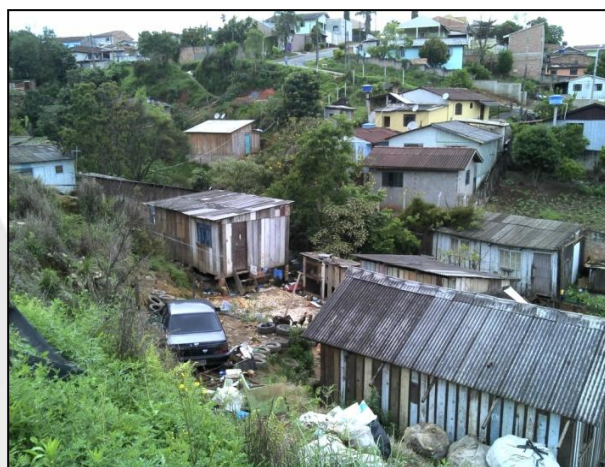
**Fotografia 16.** Residências de baixo padrão situadas no fundo de vale do setor de risco (DSC00159).

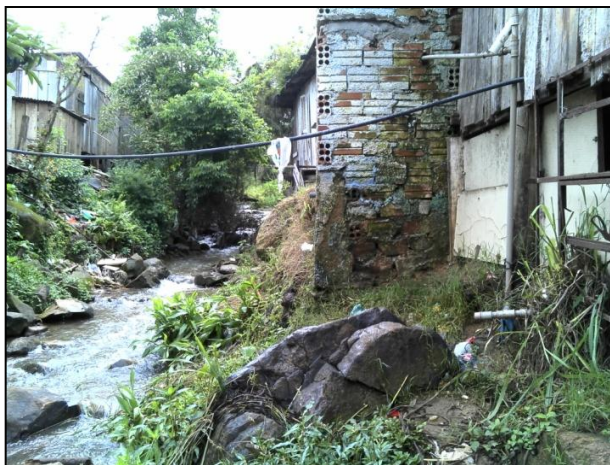
**Fotografia 7.** Residências de baixo padrão situadas no fundo de vale do setor de risco (DSC00165).

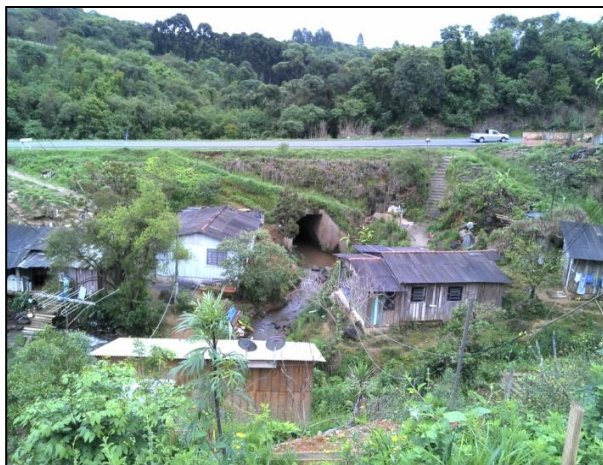
**Fotografia 8.** Residências de baixo padrão situadas no fundo de vale do setor de risco (DSC00137).

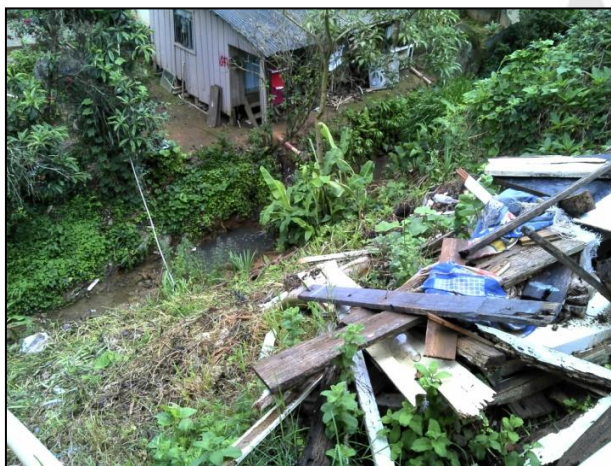
**Fotografia 19.** Restos de construção na vertente sudoeste da SR (DSC00143).

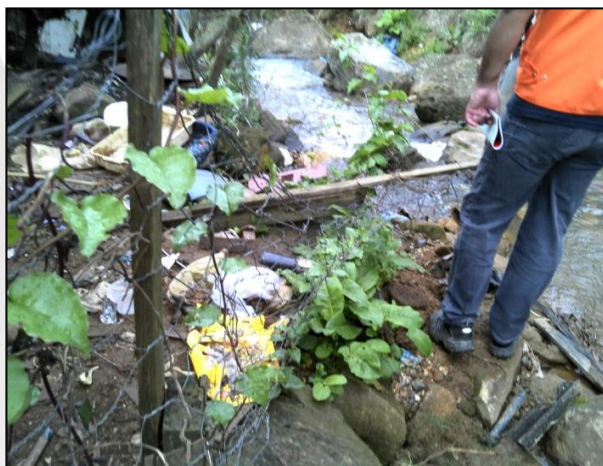
A localidade onde está situado o SR-44 é servida por rede de energia elétrica e abastecimento de água. Entretanto as residências despejam efluentes domésticos no córrego que atravessa o setor, pois não há rede de esgoto e a coleta de lixo é executada somente no entorno do setor. Os acessos existentes são realizados através de vielas de chão batido e não possuem galerias de água pluviais (GAP). Há acúmulo de lixo doméstico ao longo de toda a drenagem e no entorno das casas (Fotografias 19 e 20).

**Fotografia 20.** Acúmulo de lixo ao longo das margens do Rio Arruda (DSC00167).

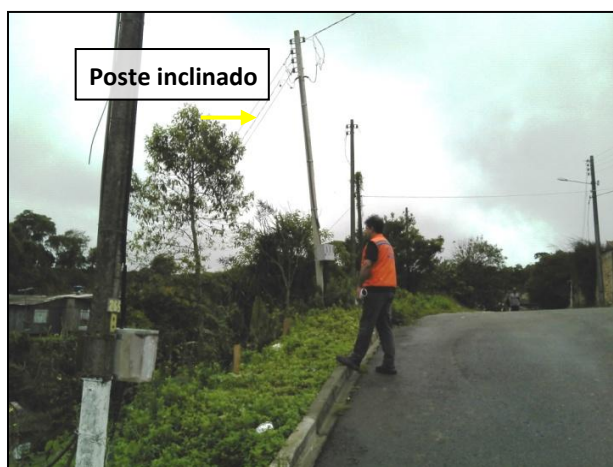
O setor de risco apresenta feições de instabilidade nas margens do Rio Arruda, na encosta do flanco sudeste, junto à Rua João Scheleder, a norte e na vertente a oeste, junto a PR-418. No flanco sudeste, em uma extensão de 70 m, foi identificada a presença de postes, muros e edificações de baixo padrão

inclinadas (Fotografias 21 e 22), enquanto no flanco oeste, verificou-se na vertente a existência de um corte e aterro de material argilo-arenoso com blocos, de aproximadamente 20 m de extensão horizontal, com a presença ravinas (Fotografias 23 e 24).

**Fotografia 21.** Poste inclinado na vertente sudeste (DSC00136).

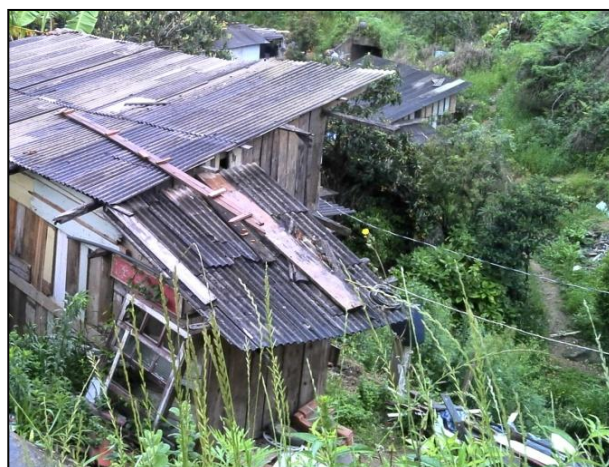
**Fotografia 22.** Edificação inclinada na vertente sudeste (DSC00139).

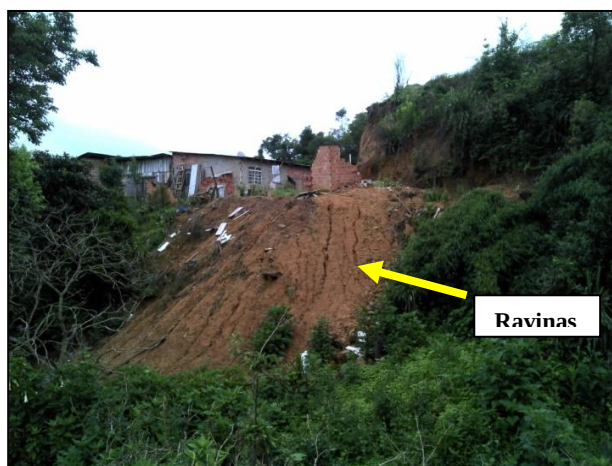
**Fotografia 23.** Aterramento na vertente oeste com material argilo-arenoso com blocos (DSC00146).

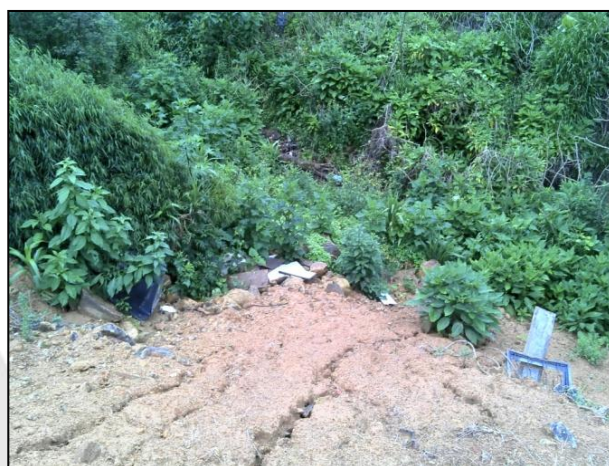
**Fotografia 24.** Ravinas existentes no aterramento da vertente oeste (DSC00149).

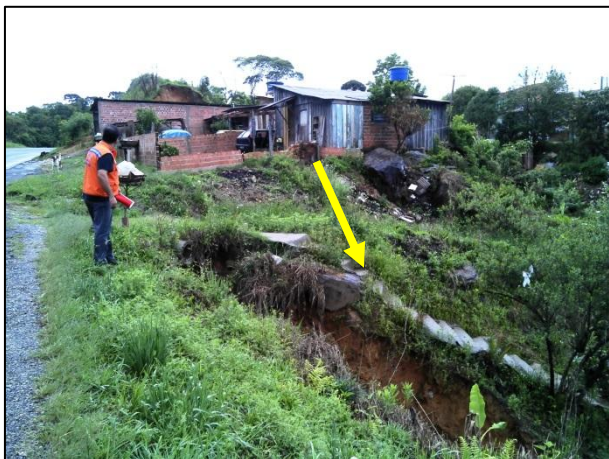
**Fotografia 25.** Escadaria de acesso a PR-418 (DSC00127).

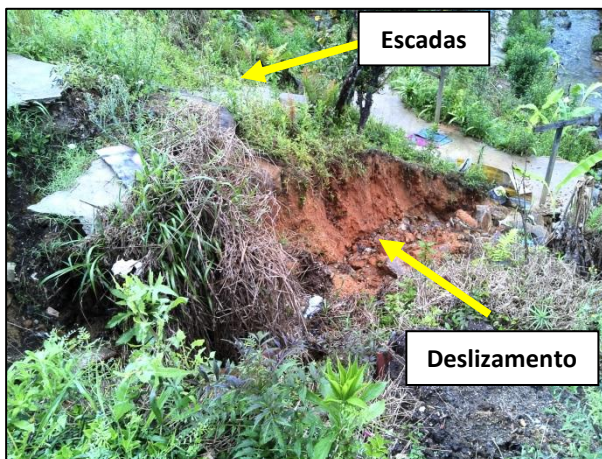
No limite oeste, ao lado de escadaria de acesso à PR-418, há um deslizamento de solo e blocos (Fotografias 25 e 26). Nas margens do Rio Arruda, parte Central da SR, há uma residência de baixo padrão com indícios de recalques devido ao processo de solapamento em sua base (Fotografias 27 e 28).

**Fotografia 26.** Deslizamento de solo e blocos ao lado da escadaria (DSC00128).

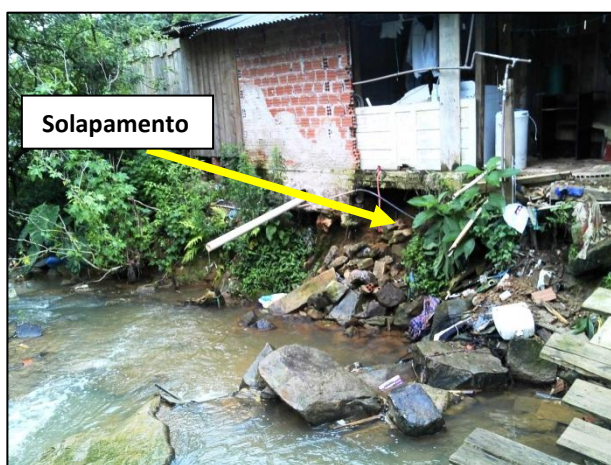
**Fotografia 27.** Solapamento nas margens do Rio Arruda, sob residência de baixo padrão (DSC00134).

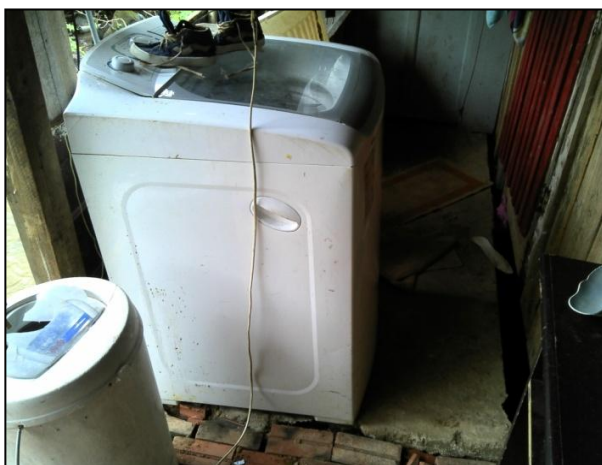
**Fotografia 28.** Piso com recalque devido ao solapamento basal (DSC00135).

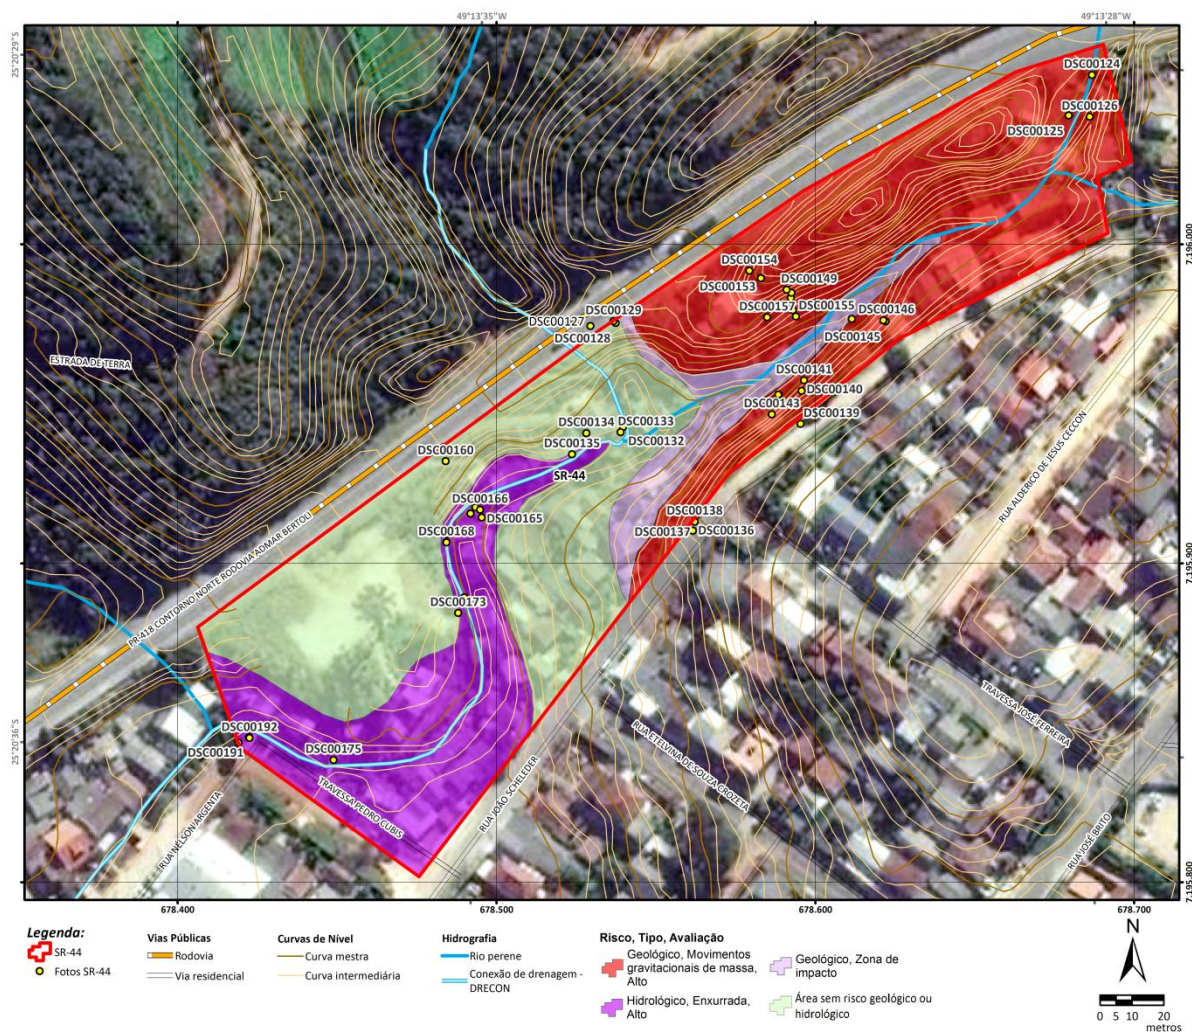
O setor avaliado possui risco geológico a movimentos gravitacionais de massa (MGM) com zona de impacto, e risco hidrológico de enxurradas. Nas maiores cotas da parte sudoeste do SR, há áreas sem risco geológico ou hidrológico. Com base nessa subdivisão foi possível classificar o risco em cada porção do SR-44, ilustrado na **Figura 3**.

**Figura 3.** Subdivisão do SR-44 em função do risco geológico e hidrológico.

A planta de situação apresentada na Figura 3 subdivide os setores com risco geológico de movimento gravitacional de massa ao longo de suas vertentes, delimita a sua zona de impacto, os locais atingidos por enxurradas e as áreas sem risco geológico ou hidrológico.
