## PARECER TÉCNICO

Sede do Município de Mamborê

Solicitantes: Ministério Público (Of. 224/2019) e Prefeitura de Mamborê

Motivo: Alagamentos e risco a ocupação urbana tendo em conta a declividade do terreno.

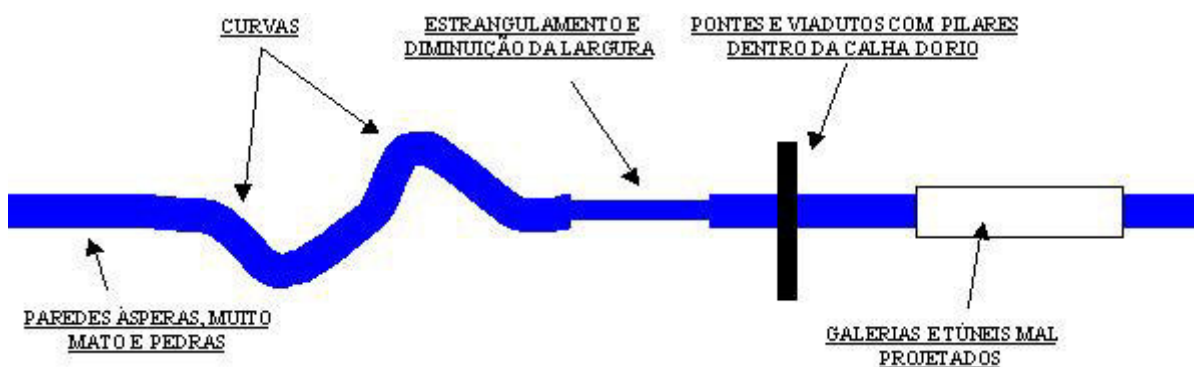
Fig 2 - Singularidades que afetam o fluxo das águas.

a) O canal do rio deve ter características que facilitam o livre escoamento das águas. Vegetação, entulhos, pontes estreitas são componentes que “seguram” o fluxo das águas, diminuindo a vazão e por consequência propiciando as inundações. As paredes e o fundo da calha do rio devem ser hidraulicamente lisas. Paredes e fundos irregulares, paredes revestidas com pedras, muito mato alto, etc. seguram o fluxo das águas e diminuem a velocidade de escoamento do rio. O traçado do rio deve ser o mais reto possível. Curvas diminuem a velocidade de escoamento das águas. Mudanças na forma da seção transversal, diminuição da área afetam a velocidade de escoamento.

Na inspeção de campo observou-se que o rio está com sua hidráulica muito comprometida; invasão de vegetação e mal controlada, pontes estreitas, entulhos e assoreamentos, são singularidades que diminuem a velocidade das águas, fazendo com que a vazão fique comprometida, propiciando a ocorrência de inundações em períodos de chuvas intensas. Portanto, recomenda-se, em uma primeira fase de trabalhos, a desobstrução do canal de drenagem do ribeirão Mamborê, a fim de aumentar a velocidade de suas águas, observando detalhes técnicos importantes como as irregularidades do leito e das bordas que contribuem para o aumento da velocidade. Este trabalho deve ser acompanhado por um especialista em hidráulica fluvial. Recomenda-se observar as questões ambientais como local de disposição do “bota fora”. Quanto a vegetação junto ao rio, a recomendação é priorizar o escoamento das águas. Somente após a solução das inundações é que o paisagismo, ao longo do rio, deve ser executado, com espécies nativas, naturalmente.

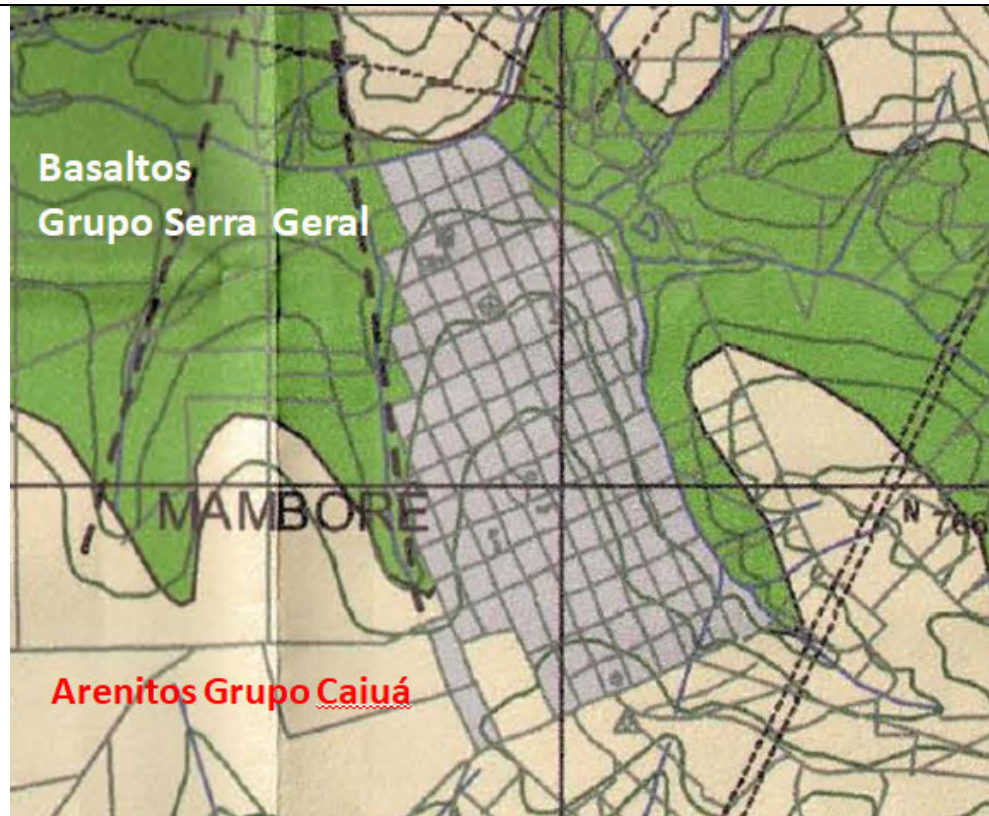
Fig 3 - Mapa Geológico da região de Mamborê e arredores. Ref. Relatório Avaliação do Potencial Mineral para Basalto para Fins de Implantação de Pedreira para o Município de

Na sede do município e arredores ocorrem duas formações geológicas (figura 3). Os basaltos do Grupo Serra Geral e os arenitos do Grupo Caiuá. A declividade dos terrenos é baixa, menos de 10% na porção central da sede, sendo um pouco maior nas proximidades das duas drenagens que limitam o centro urbano a leste (ribeirão Mamborê) e a oeste (ribeirão da Usina), mas no geral menores que 20%. Apenas alguns poucos locais, restritos, possuem declividades entre 20% e 30%.

A figura 3 mostra o mapa geológico da sede do município e seus arredores imediatos. Este mapa, em escala original 1:50.000, deve ser visto apenas como referência básica e para uma primeira visualização do substrato rochoso. Ele não deve ser utilizado como referência de empreendimentos para ocupação, loteamentos, por ex., tendo em vista que a escala não é adequada. Neste caso, sempre será necessário um mapeamento de detalhe no local. Como exemplo, o loteamento LT1 apresenta as duas formações geológicas e

não há um contato visível em imagens de satélite ou aéreas (Anexo 1). Porém, é perfeitamente identificado no campo. O comportamento geotécnico das duas unidades é muito diferente. Enquanto os solos derivados do basalto são mais coesos, com maiores quantidades de argila, o solo derivado do arenito é pouco coeso, com muita areia e com alta suscetibilidade à erosão.

Na área de ocorrência dos basaltos ocorrem solos profundos, Nitossolos e Latossolos. Não foram encontrados solos transportados (colúvios) que indiquem a ocorrência de MGMs. A baixa declividade, sempre inferior a 20%, atesta que não há riscos a escorregamentos de solo, salvo em algumas vertentes muito próximas à drenagem e em cortes e aterros realizados por ação humana. Mas, se houver, seriam de ocorrência restrita. Por outro lado, os solos derivados dos arenitos do Grupo Caiuá não apresentam resistência à ação dos processos de erosão hídrica. Embora tais solos, principalmente os Latossolos, sejam profundos, permeáveis, bem drenados e com alta capacidade de absorção de água, as características texturais, com elevada proporção de areia e baixa de argila resultam na suscetibilidade à erosão hídrica, seja laminar ou linear (NAKASHIMA, 1999), podendo resultar na formação de ravinas e vossorocas, caso não haja uma boa gestão no lançamento das águas superficiais.

A Sede do município de Mamborê e arredores, tendo em vista as baixas declividades, não possuem suscetibilidade a MGMS. No entanto, as áreas ocupadas por solos provenientes dos arenitos do Grupo Caiuá, apresentam altas suscetibilidades à erosão, formação de ravinas e vossorocas. Deste modo, cuidados especiais devem ser tomados em projetos de loteamentos, notadamente no lançamento de águas superficiais, quando ocorrem estes solos. Frisa-se a necessidade da execução de mapeamento geológico de detalhe quando forem realizados tais empreendimentos, tendo em vista a presença destes solos arenosos na região.

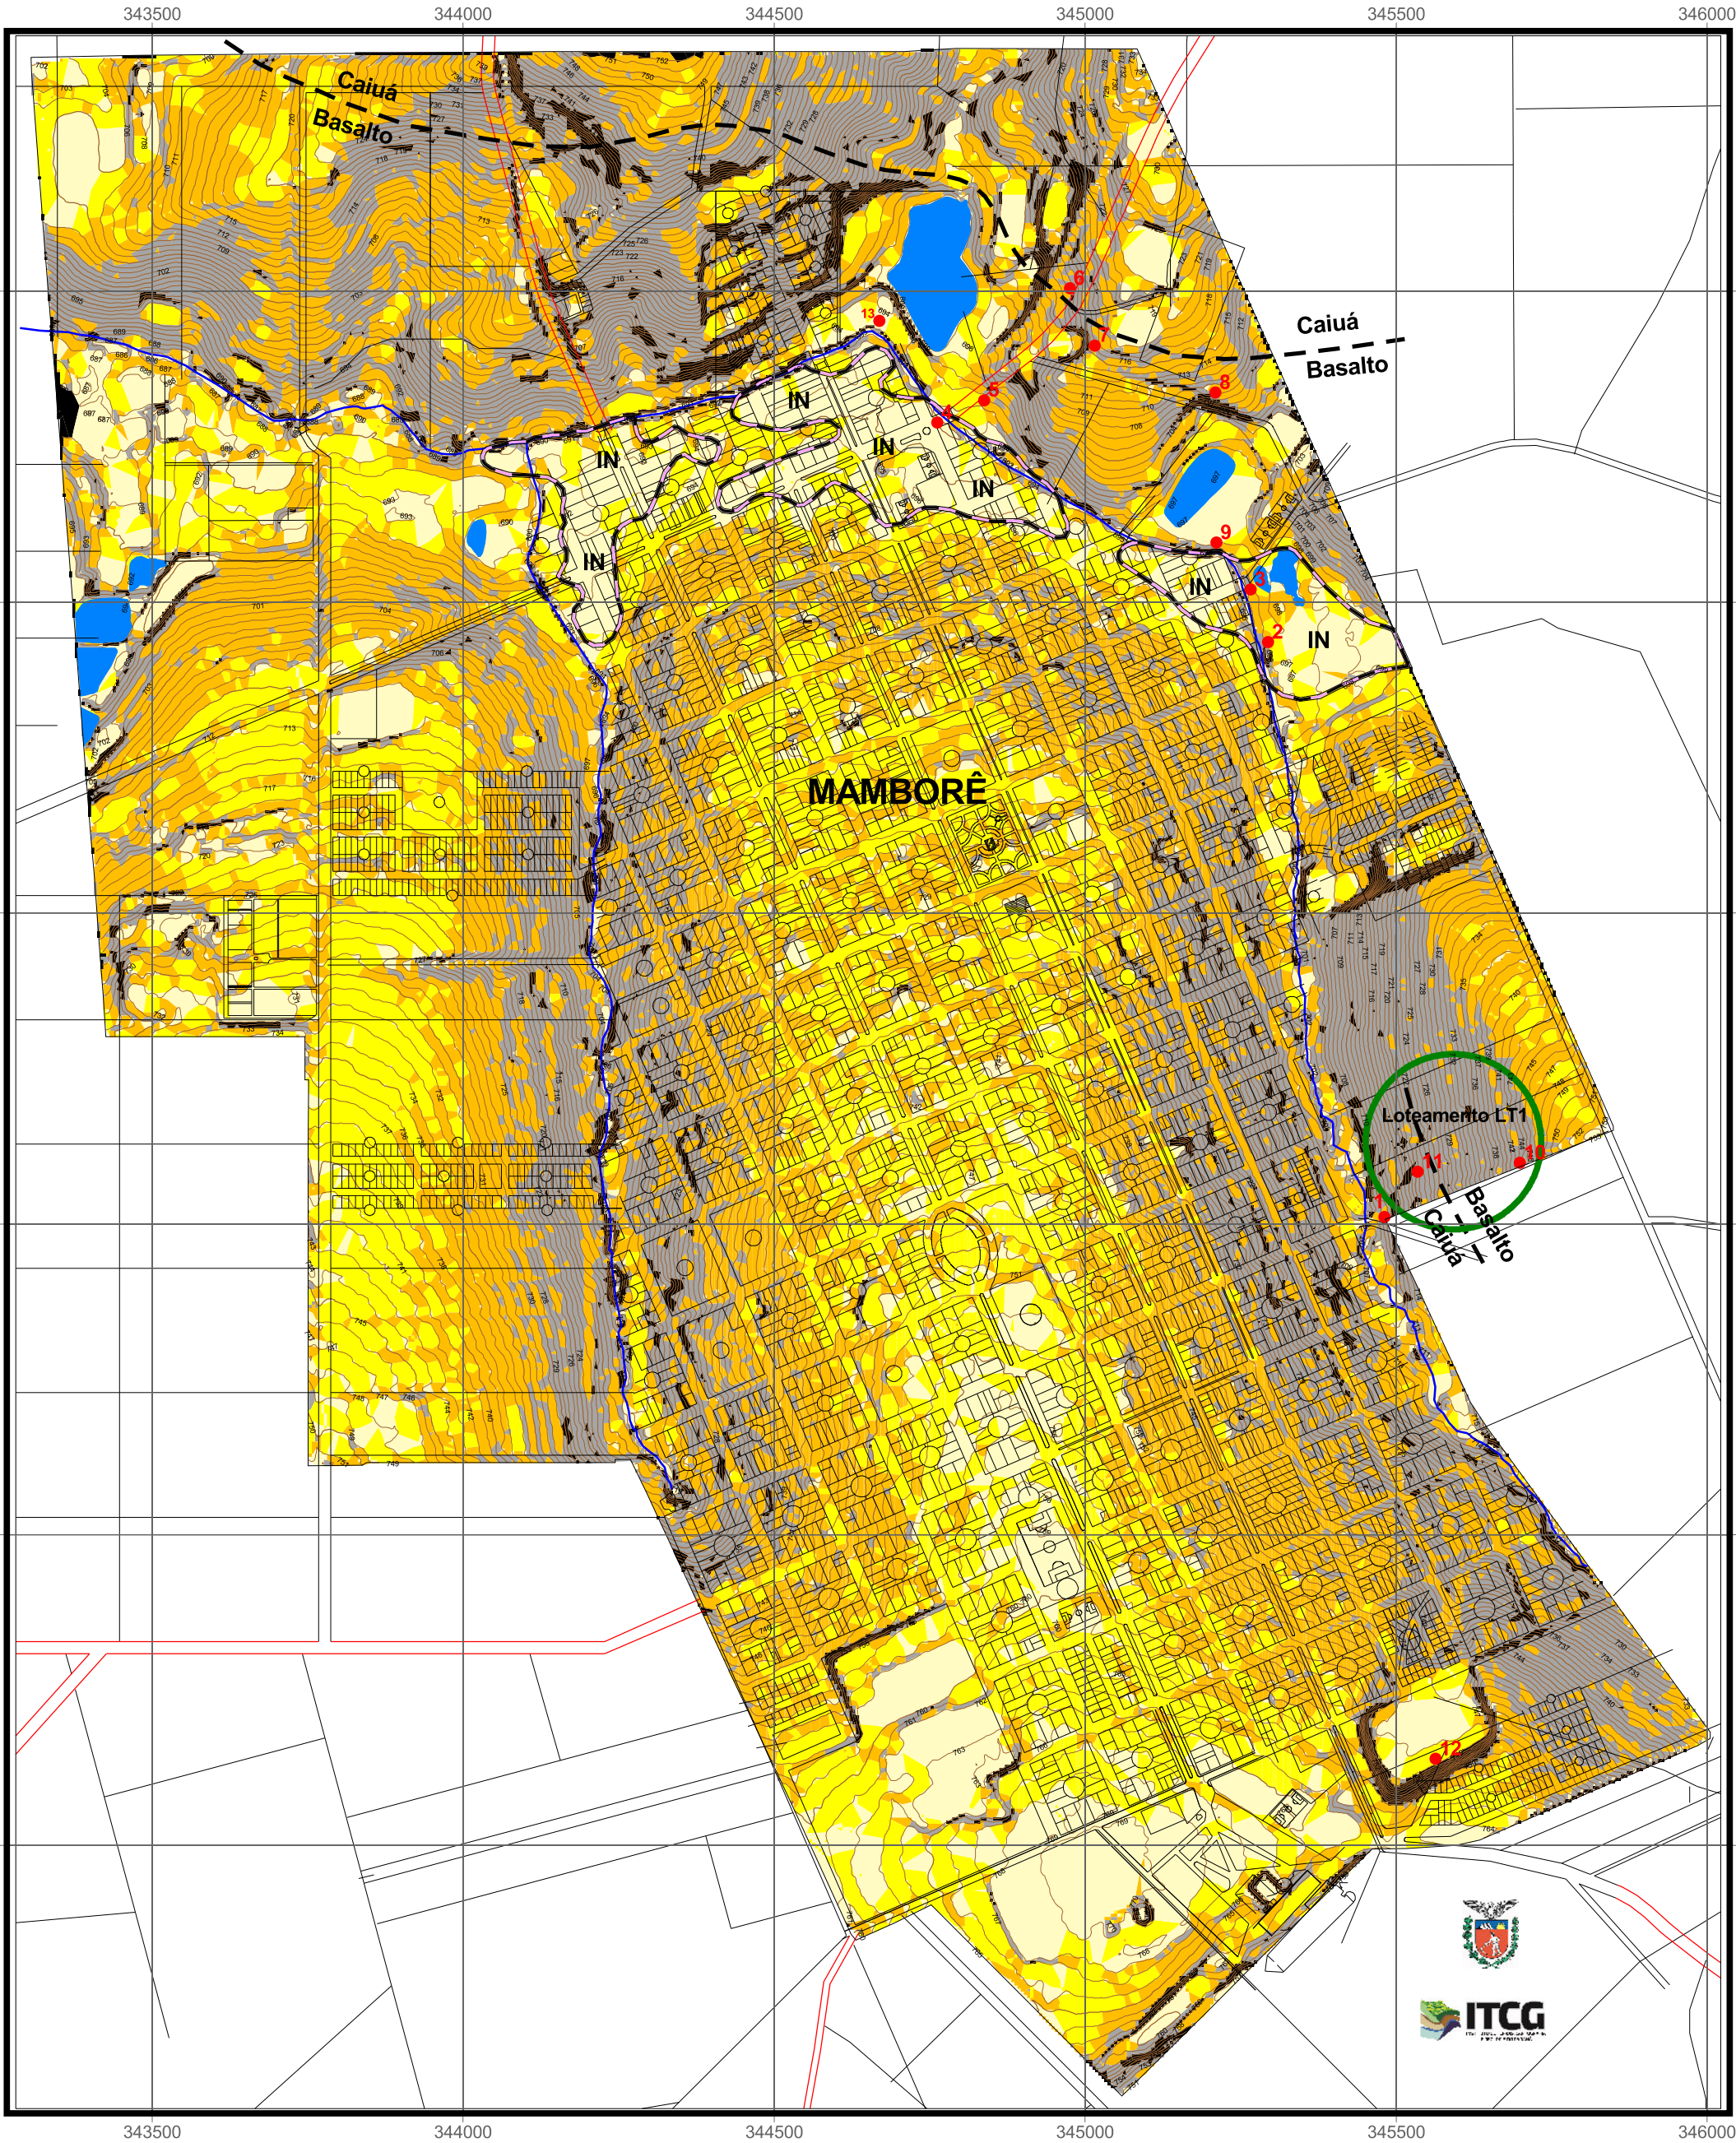
As inundações ocorrem no setor norte da sede do município (Área IN – Anexo 1), na margem esquerda do ribeirão Mamborê, em área de planície de inundação do próprio rio. Em primeira instância verifica-se que boa parte desta área não deveria ter sido ocupada, mas sim direcionada a criação de um parque de uso público, tendo como primeira finalidade a contenção de enchentes, aos moldes de alguns parques de Curitiba, como São Lourenço, Tingui, Barigui.

Os pontos 9 e 13 (Anexo 1) são curvas do rio que além de serem situações que podem catalisar a ocorrência de inundações, são locais de erosão quando as águas adquirem velocidade. Portanto, recomenda-se avaliar a necessidade de obras de

engenharia (muros) a fim de proteger a margem direita do ribeirão Mamborê e também auxiliar na vazão.
