SETORIZAÇÃO DE RISCO SR-19

Secretaria do Estado do Meio Ambiente e Recursos Hídricos (SEMA)

SETOR DE RISCO 19

Vila Pinheiros - Itaperuçu - Paraná

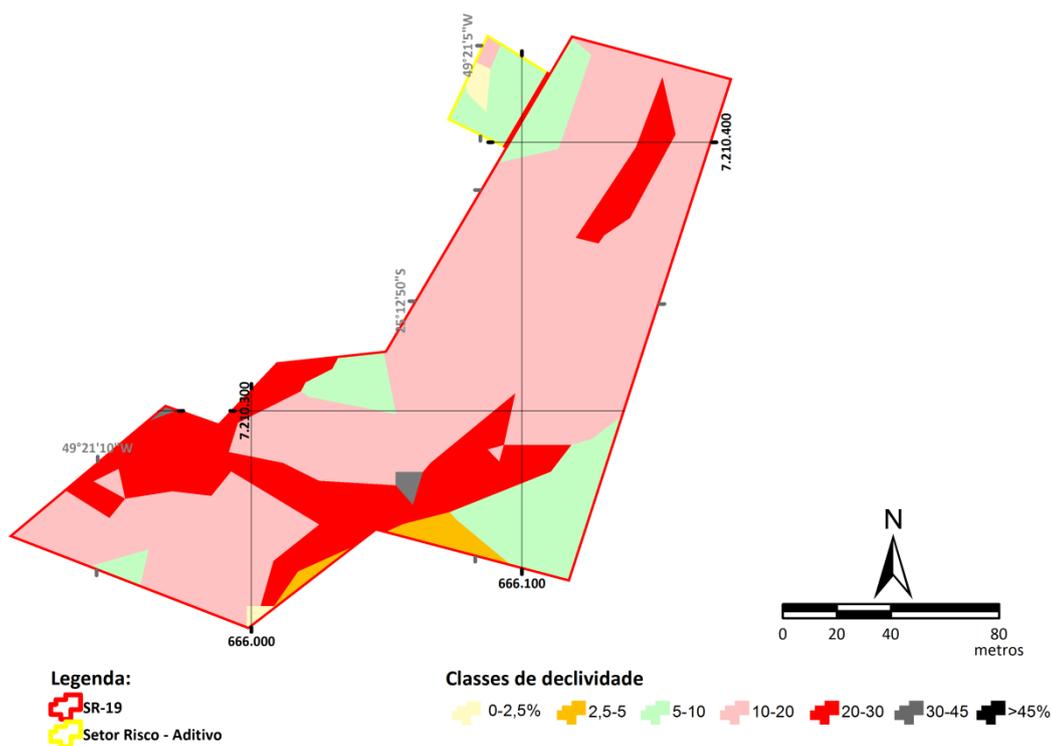
O setor de risco está situado na meia encosta de um morro, a qual se encontra parcialmente ocupada. Verifica-se um relevo escarpado no limite da porção leste da área, enquanto as demais porções do setor apresenta relevo ondulado (**Figura 2**).

Figura 2. Mapa de declividade do setor avaliado. Escala indicada. (FONTE: ITCG)

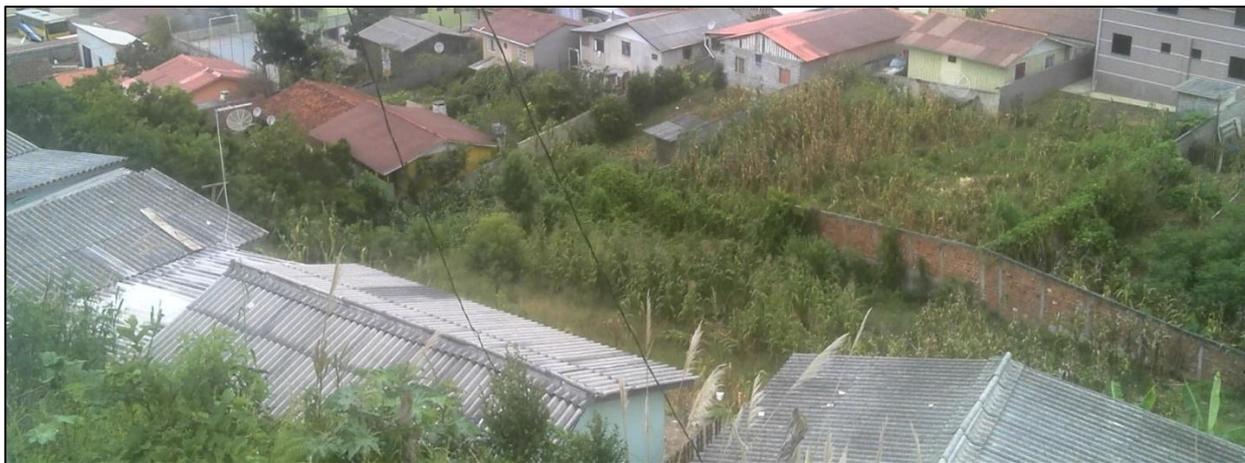
O setor possui uma vegetação contínua predominantemente de médio a grande porte em sua porção central, enquanto nos locais ocupados por residências, há núcleos isolados de vegetação rasteira e de médio porte (Fotografia 1).

Fotografia 1. Vegetação de pequeno a médio porte existente no SR. (DSC00639).

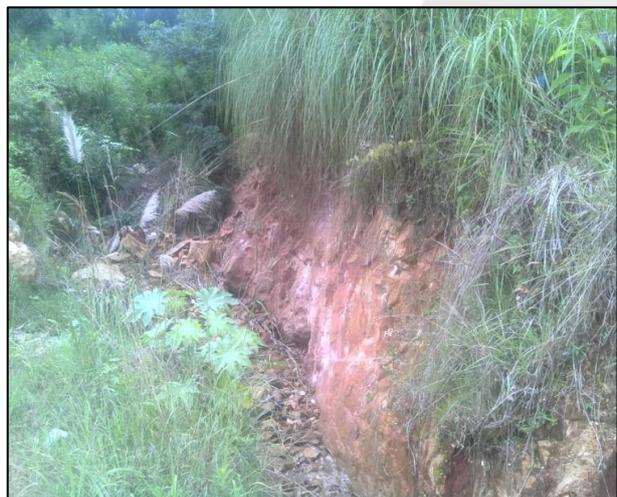
Foram identificados em diversos pontos afloramentos de rocha sã ou levemente intemperizadas, sendo representadas por filitos e mármores. O solo é predominantemente raso no local, não sendo superior a 2 metros de espessura (Fotografias 2 e 3).

Fotografia 2. Afloramento de filito (DSC00627).

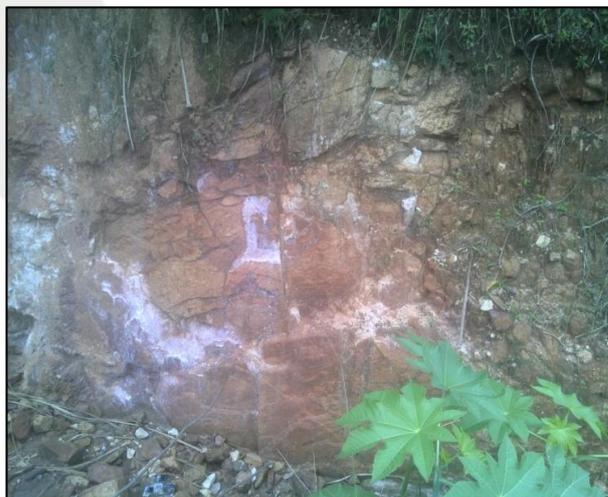
Fotografia 3. Afloramento de filito (DSC00628).

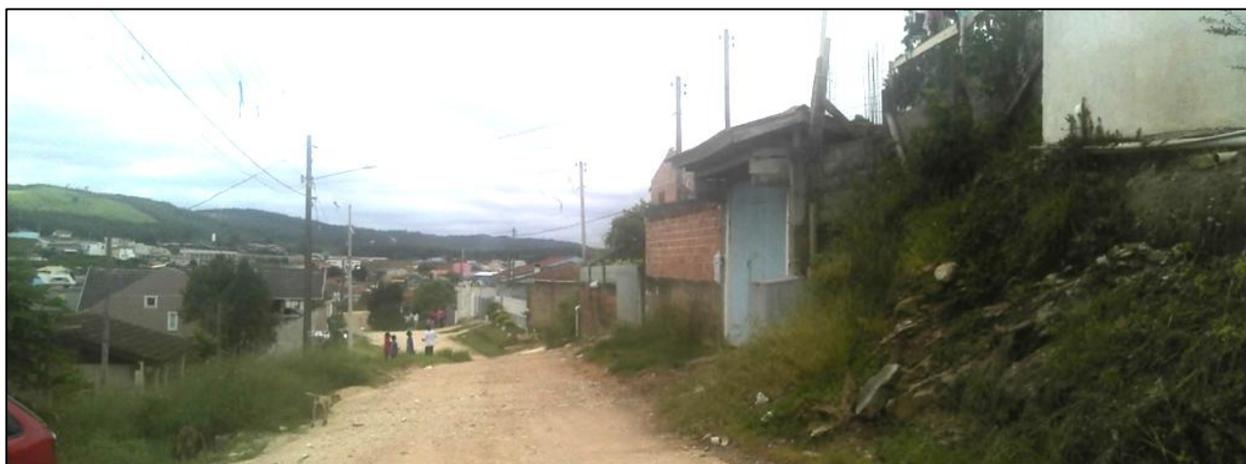
A localidade onde está situado o SR-19 é servida parcialmente por redes de energia elétrica e de abastecimento de água. As ruas são de saibro (Fotografia 4) e não possuem galerias de água pluviais (GAP), se tornando intransitáveis em períodos de chuvas intensa devido a sua situação precária associada às altas declividades de terreno existentes. Também não é verificada a existência de rede coletora de esgoto.

Fotografia 4. Rua Itapeva sem pavimentação e GAP (DSC00629).

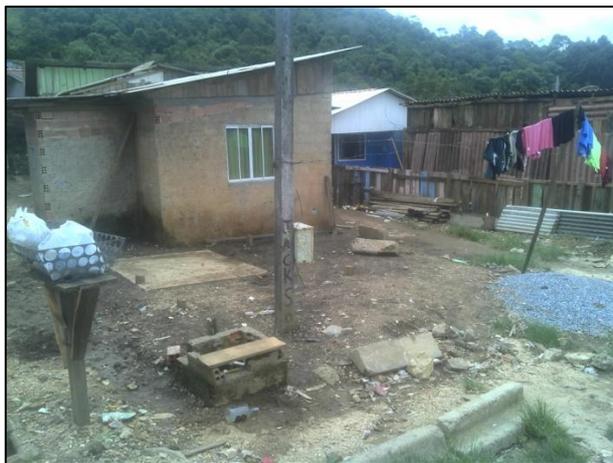
O setor avaliado possui feições de instabilidade em sua porção nordeste devido à existência de abatimento de solo (Fotografia 5), que atinge em torno de 6 residências e causa recalque nas estruturas existentes sobre essa feição (Fotografia 6), a qual se trata possivelmente de uma dolina.

Fotografia 5. Local de abatimento de terreno (DSC00636).

A área avaliada apresenta vulnerabilidade quanto a riscos geológicos de movimentação gravitacional de massa (MGM) devido às ocupações em encostas íngremes na porção leste do setor de risco (Fotografias 5 e 6).

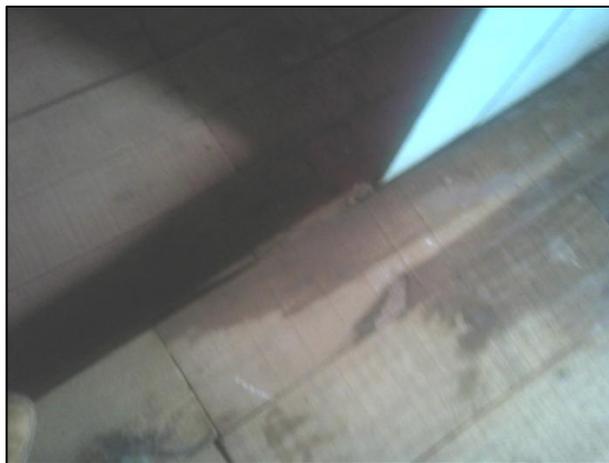
Fotografia 6. Desnivelamento do piso causado pelo abatimento do solo (DSC00637).

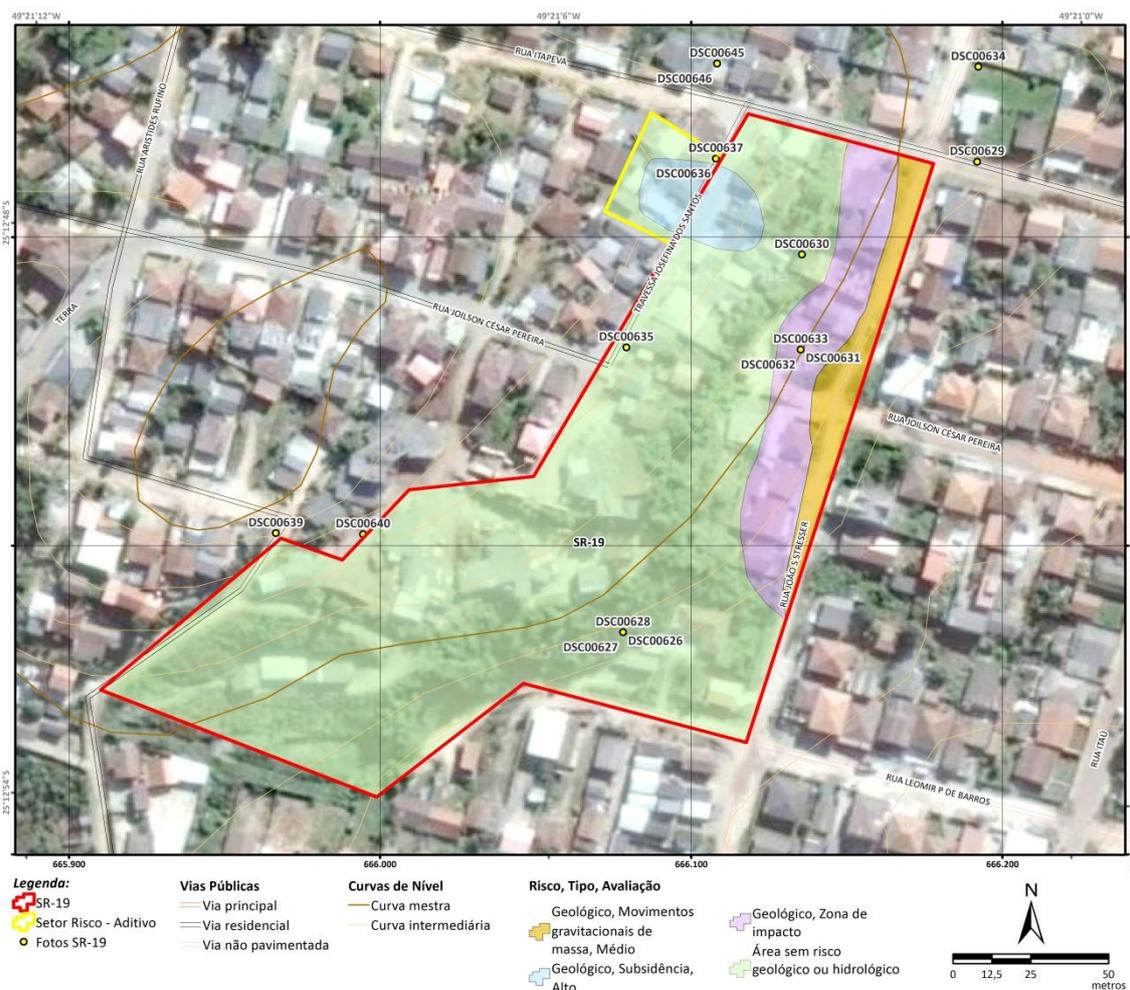
O setor avaliado possui risco geológico a movimentos gravitacionais de massa (MGM), tendo delimitado, a jusante, a sua zona de impacto. Também foi demarcado no interior do setor o local com risco geológico de subsidência. A **Figura 3** apresenta a subdivisão e a respectiva classificação do risco em cada porção do setor avaliado.

Figura 3. Subdivisão do SR-19 em função do risco geológico.

A planta de situação apresentada na **Figura 3** subdivide os setores com risco geológico de movimento gravitacional de massa ao longo de suas vertentes, delimita a sua zona de impacto, o local em que ocorre a subsidência e a área sem risco geológico ou hidrológico. Cabe ressaltar que a base topográfica utilizada na planta não apresenta uma escala de detalhe adequada a geomorfologia local.

Portanto, conclui-se que o SR-19 apresenta feições de suscetibilidade, instabilidade e vulnerabilidade de terreno e que com base na classificação proposta o mesmo possui sua avaliação de risco a MGM como MÉDIA.
