**SETORIZAÇÃO DE RISCO**  
**SR-145**

**Secretaria do Estado do Meio Ambiente e Recursos Hídricos (SEMA)**

**SETOR DE RISCO 145**

Jardim Moinho Velho - Colombo - Paraná

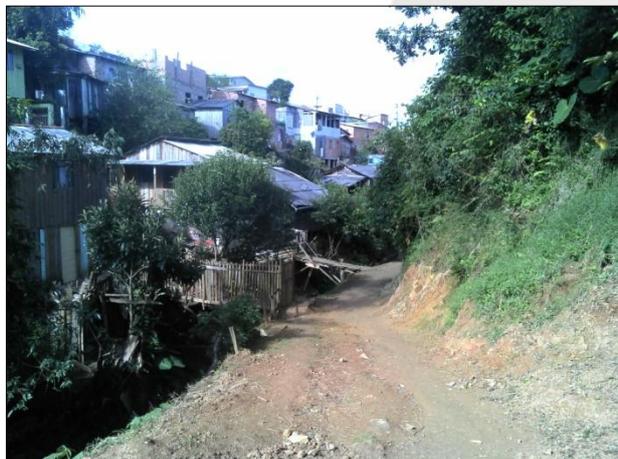
O setor de risco avaliado está localizado na meia encosta de um morro, cujas vertentes tem relevo escarpado (Fotografia 1) e apresentam classes de declividade de 30 – 45% e >45%. O fundo de vale do setor tem um relevo plano a suavemente ondulado (Fotografia 2) com classes de declividade variando entre 0 – 2,5% e 5 – 10% e está alinhado no sentido NE-SW, pelo qual segue um curso hídrico. O setor aditivo também está localizado num fundo de vale, e apresenta um relevo suavemente ondulado com declividade entre 2,5 – 5% e 5 – 10%, no qual também segue um curso hídrico. A distribuição das classes de declividade do setor avaliado são observadas na **Figura 2**.

**Fotografia 1.** Relevo escarpado do setor de risco (DSC01159).

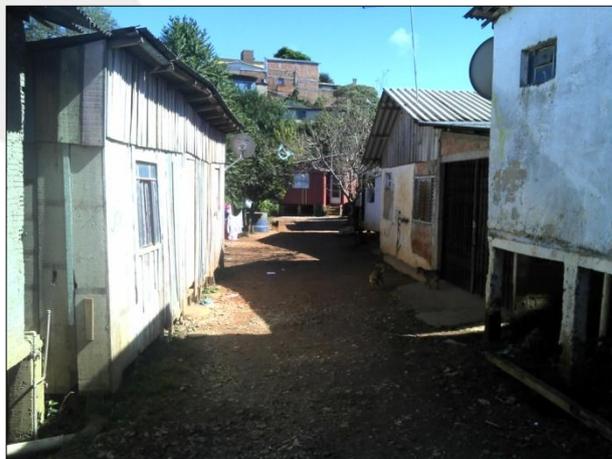
**Fotografia 2.** Fundo de vale do setor avaliado (DSC01197).

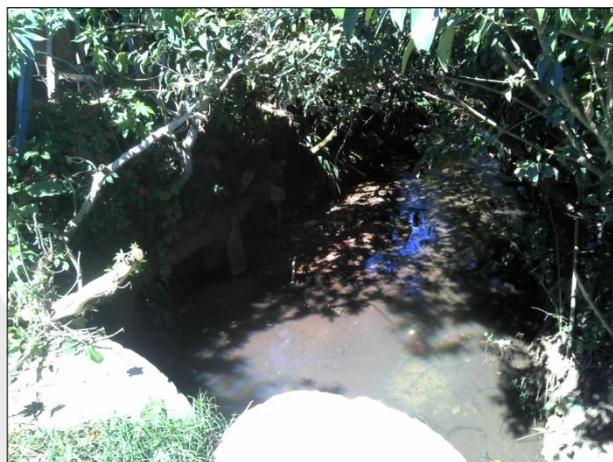
**Fotografia 10.** Curso d'água de 4ª ordem parcialmente canalizado no setor aditivo (DSC01204).

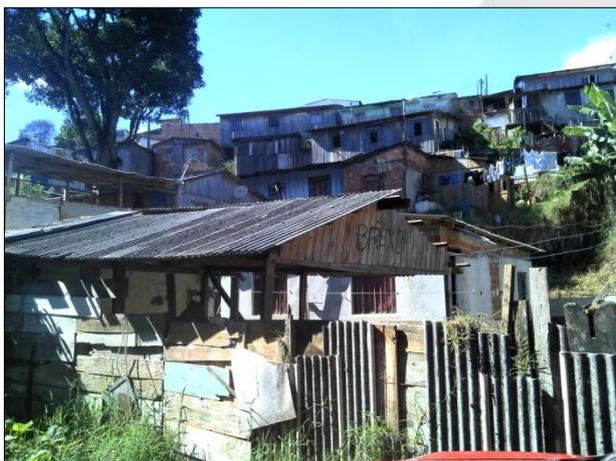
O setor avaliado apresenta em torno de 270 residências e estima-se que nele habitem aproximadamente 1.080 pessoas. As edificações são predominantemente de madeira (Fotografias 13 e 14), e podem ser classificadas respectivamente como habitações de baixo padrão.

**Fotografia 13.** Residências de baixo padrão no setor avaliado (DSC01185).

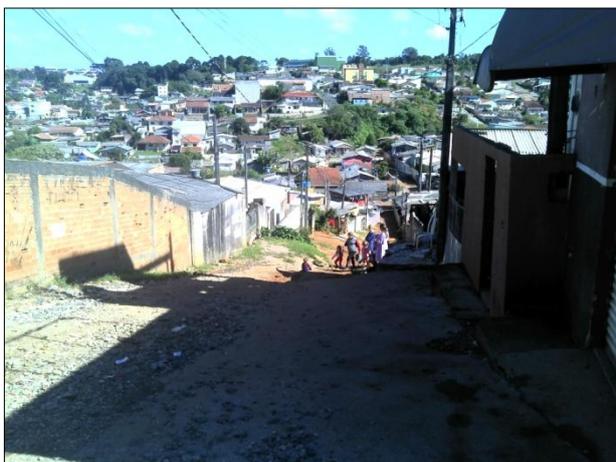
A localidade onde está situado o SR-145 é servida por rede de energia elétrica e abastecimento de água. As ruas de acesso interno do setor de risco não possuem pavimentação asfáltica (Fotografias 15), tampouco galeria de água pluvial (GAP). As ruas Rio Araguaia e Rio Capivari apresentam pavimentação asfáltica parcial com GAP (Fotografias 16). As residências não são atendidas por rede de esgoto e despejam seus efluentes nos córregos do setor (Fotografias 17). Além do despejo de resíduos domésticos, se verifica também que ao longo das drenagens há o acúmulo de resíduos diversos, o que torna insalubre os locais próximos às drenagens existentes (Fotografias 18).

**Fotografia 15.** Rua de acesso interno do setor de risco avaliado (DSC01184).

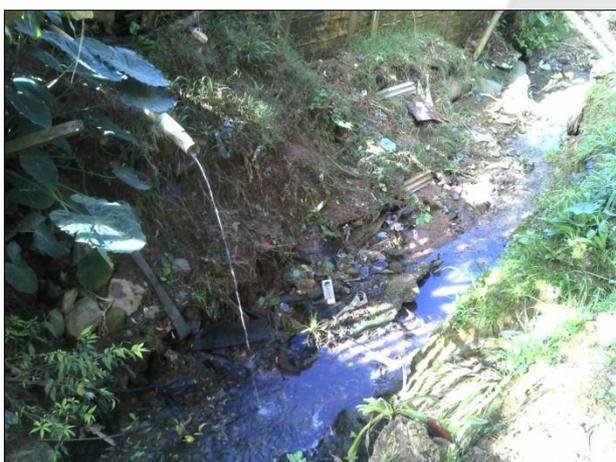
**Fotografia 17.** Lançamento de efluentes domésticos no córrego situado no setor de risco (DSC01162).

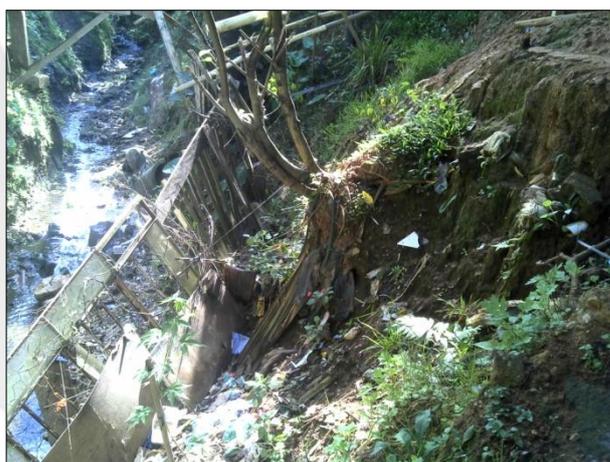
**Fotografia 18.** Resíduos nas margens do córrego do setor avaliado (DSC01165).

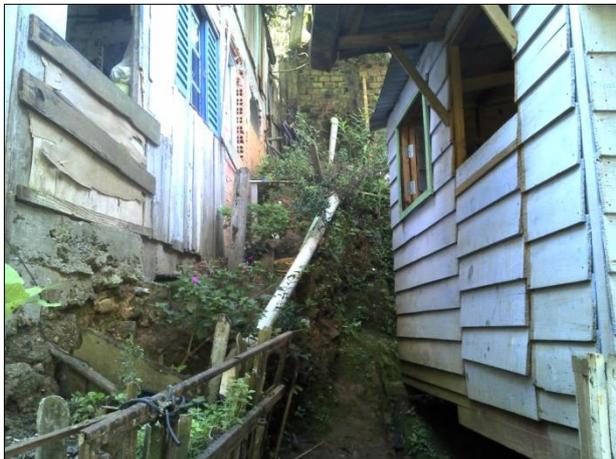
inapropriadas, de obras de engenharia precárias, as quais foram executadas inadequadamente, tal como cortes e nivelamento de terrenos ao longo das vertentes do fundo de vale do setor de risco avaliado (Fotografias 19 a 21). Enquanto as enxurradas também contribuem para a desestabilização das edificações localizadas próximas ao leito do córrego (Fotografias 22).

**Fotografia 19.** Cortes de terreno subverticais para a ocupação residencial (DSC01167).

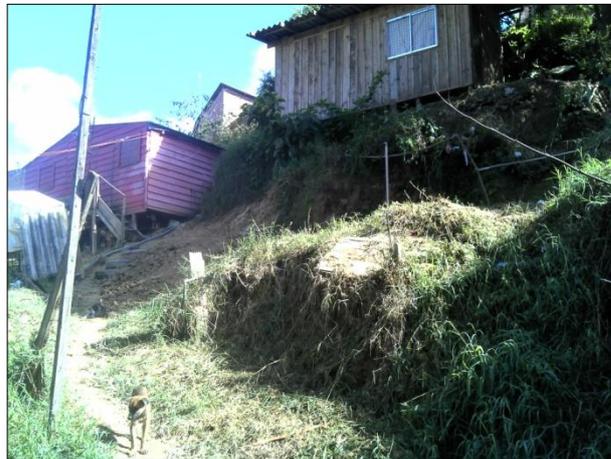
**Fotografia 20.** Ocupações residências sob taludes subverticais (DSC01172).

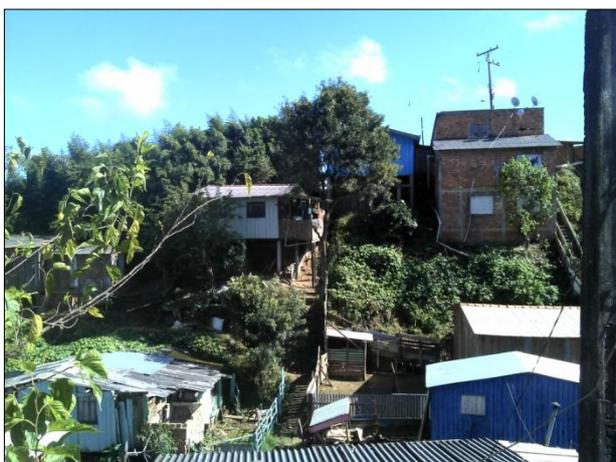
**Fotografia 21.** Cortes de terreno subverticais para a ocupação residencial (DSC01178).

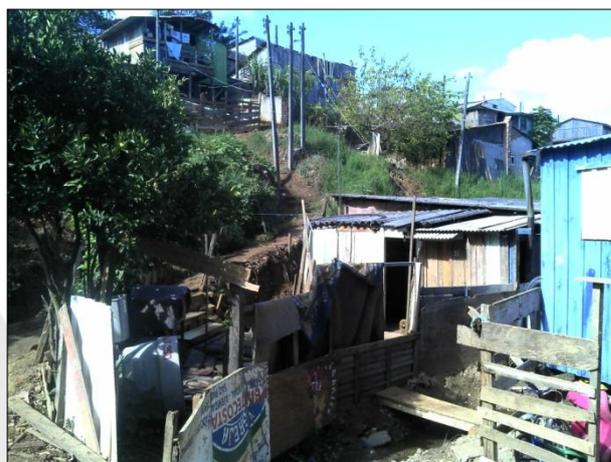
**Fotografia 22.** Edificações no fundo de vale atingidas constantemente por enxurradas (DSC01175).

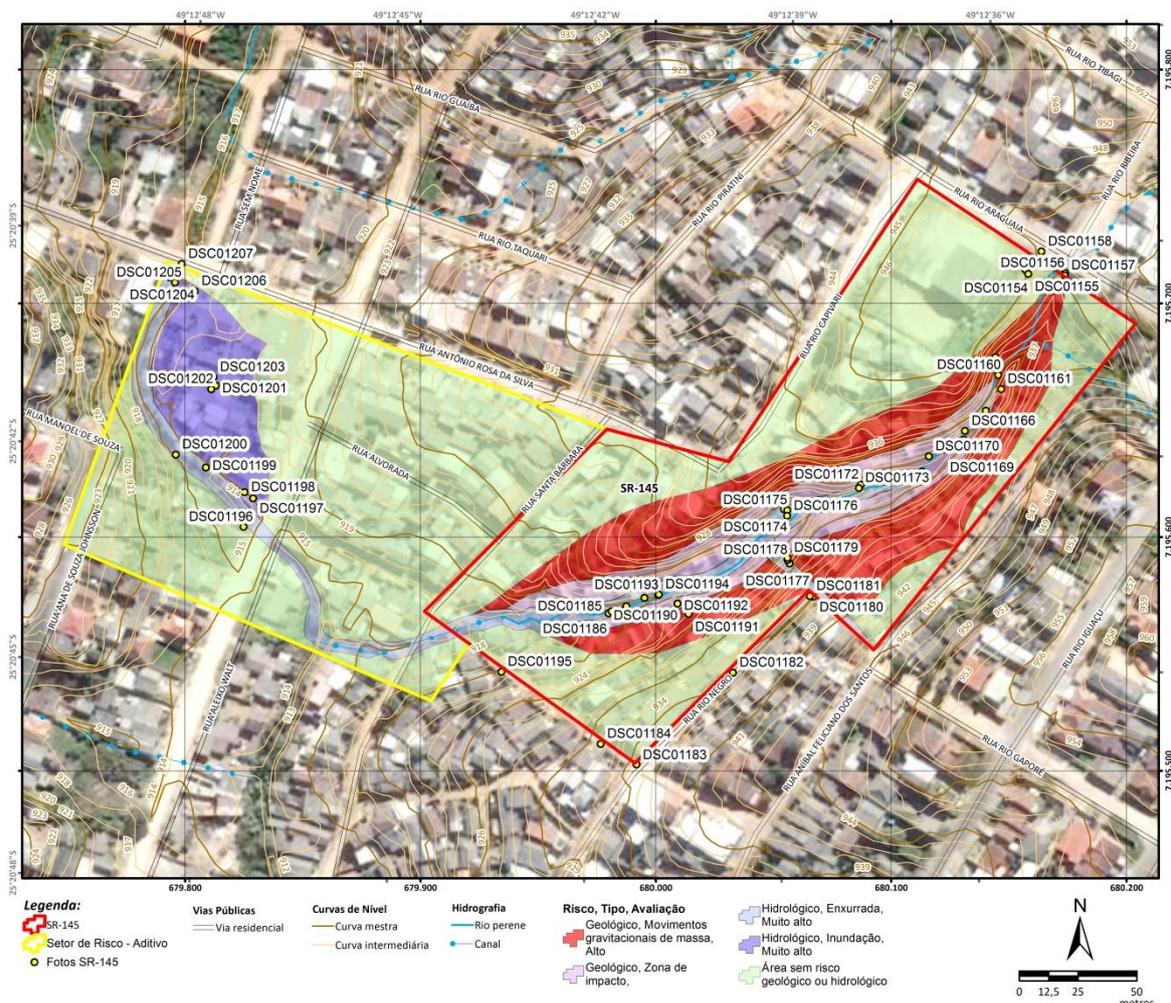
O setor avaliado possui risco geológico a movimentos gravitacionais de massa (MGM), risco hidrológico de enxurradas e inundações. Com base nessa subdivisão foi possível classificar o risco em cada porção, conforme apresenta a Figura 3.

A partir dos critérios adotados para a avaliação da área de risco, os limites do setor de risco foram extrapolados em sua porção oeste, haja vista que foi observado que a ocorrência de enxurradas e inundações excedia a demarcação original do setor.

Figura 3. Subdivisão do SR-145 em função do risco geológico e hidrológico.

A planta de situação apresentada na Figura 3 subdivide os setores com risco geológico de movimento gravitacional de massa ao longo de suas vertentes, os locais atingidos por enxurradas e inundações, além das áreas sem risco geológico ou hidrológico.
