# SETORIZAÇÃO DE RISCO

## SR-58

Secretaria do Estado do Meio Ambiente e Recursos Hídricos (SEMA)

**Setor de Risco SR-58****Relatório Técnico, 12 páginas****Preparado para: Secretaria do Estado do Meio Ambiente e Recursos Hídricos (SEMA)****SUMÁRIO**

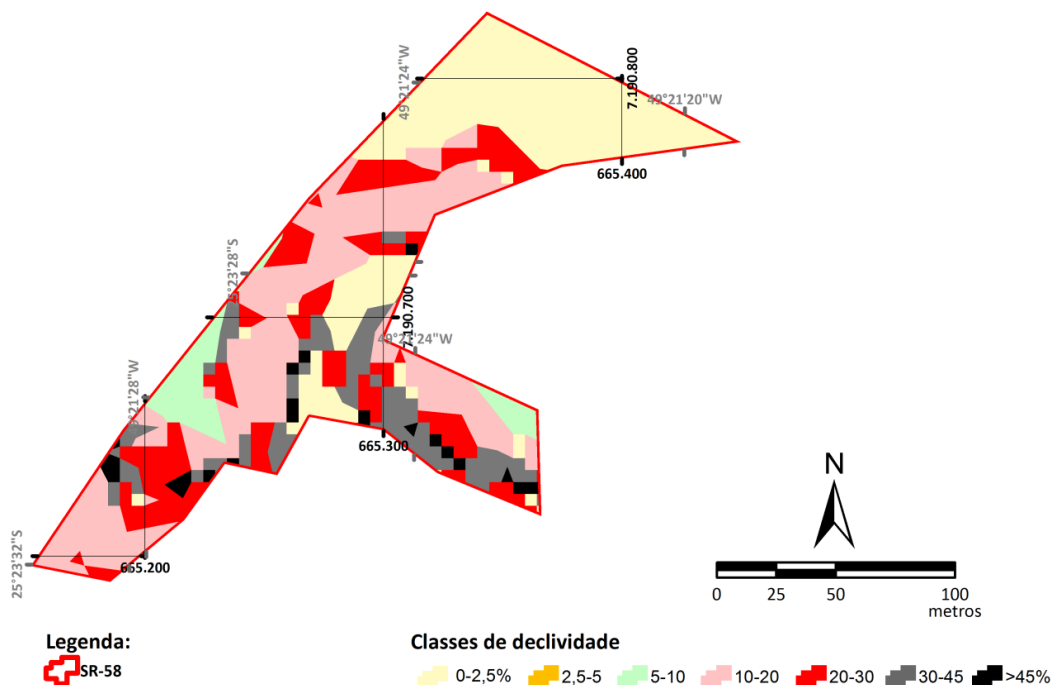
O setor de risco avaliado se trata do fundo de vale e sua encosta, o qual possui alta declividade junto a PR-418 e em sua porção sudeste (**Figura 2**).

**Figura 2.** Mapa de declividade do setor avaliado. Escala indicada. (FONTE: ITCG)

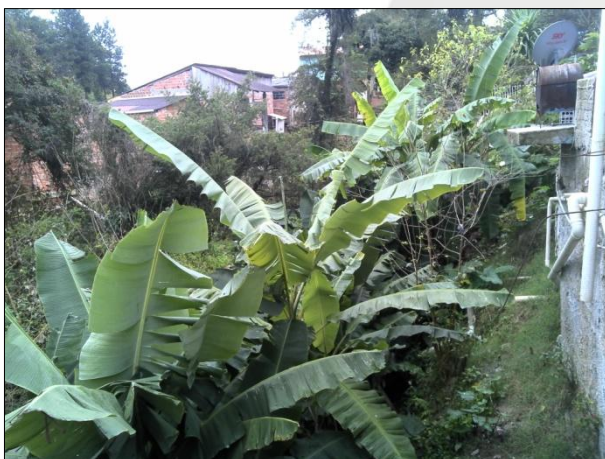
**Fotografia 1:** Vegetação no fundo de vale. (DSC00831).

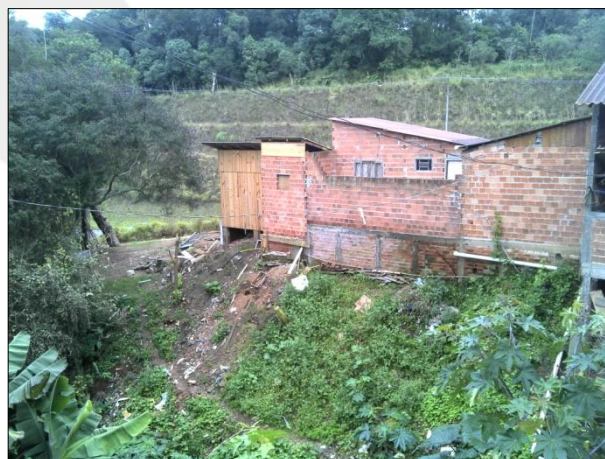
**Fotografia 2:** Vegetação rasteira nas encostas do setor de risco (DSC00841).

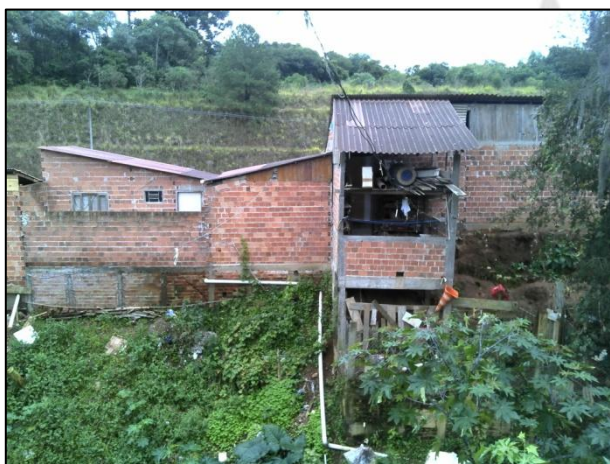
O setor avaliado apresenta em torno de 25 residências e estima-se que habitem aproximadamente 100 pessoas. As edificações são de alvenaria e madeira (Fotografias 3 e 4), e podem ser classificadas respectivamente como habitações de baixo padrão.

**Fotografia 3:** Edificações de baixo padrão no setor de risco (DSC00829).

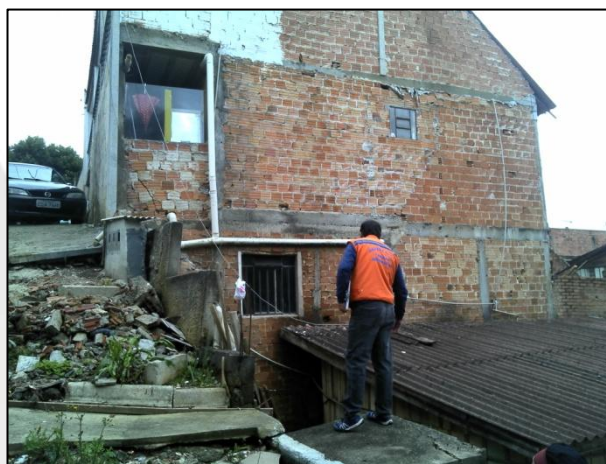
**Fotografia 4:** Edificações de baixo padrão no setor de risco (DSC00837).

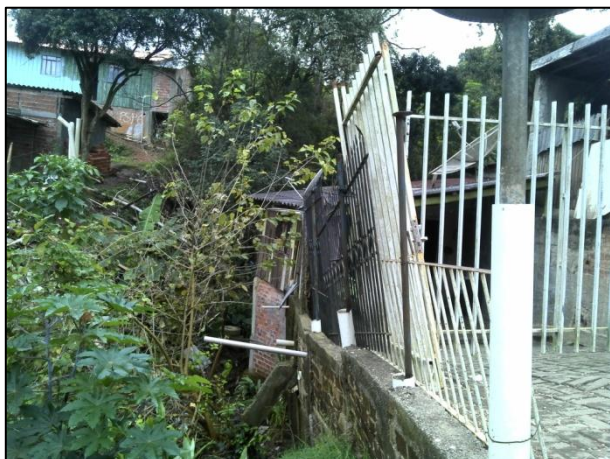
**Fotografia 5:** Edificações de baixo padrão no setor de risco (DSC00824).

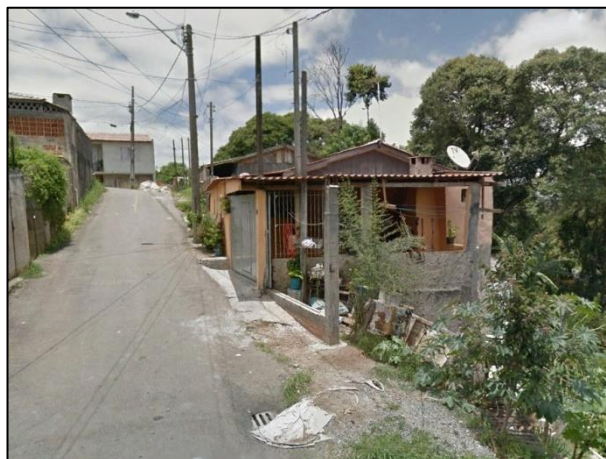
**Fotografia 6:** Rua Jorn. Renato Ribas com pavimentação e GAP (Google Street View).

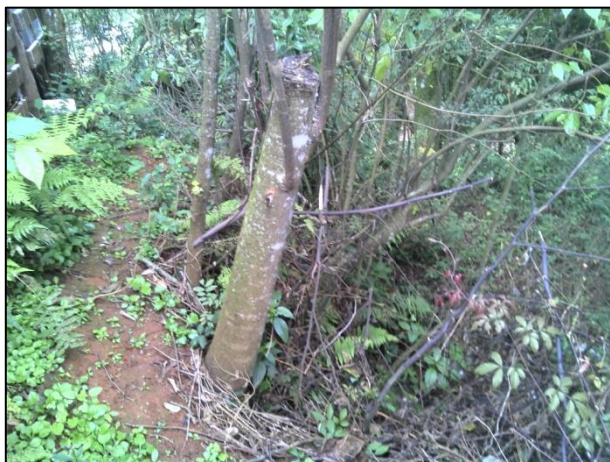
No setor avaliado foram verificadas feições de instabilidade nas encostas próximas ao fundo de vale, pela existência de árvores inclinadas, poste inclinado e muros abaulados (Fotografias 7 e 8).

**Fotografia 7:** Árvores inclinadas na encosta do setor de risco (DSC00834).

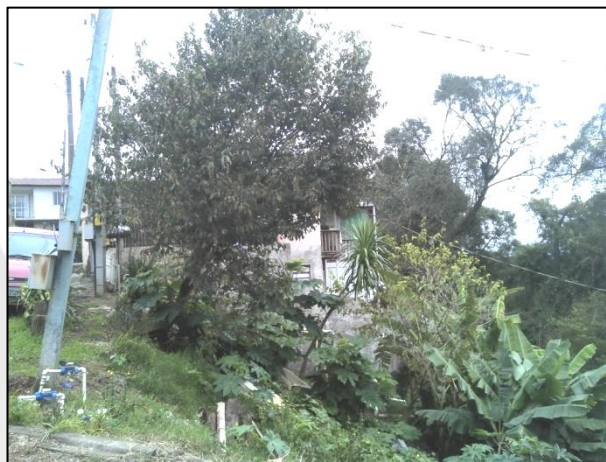
**Fotografia 8:** Árvores e poste inclinados na encosta do setor de risco (DSC00827).

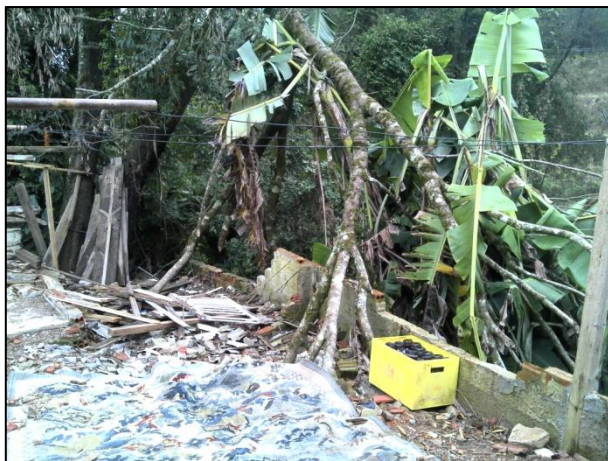
Segundo moradores, o setor de risco teve em sua porção central, no final da Rua Jornalista Renato Ribas, teve uma casa demolida por apresentar trincas e fraturas pela movimentação do solo do aterro existente no local.

**Fotografia 9:** Árvores inclinadas na encosta do setor de risco (DSC00834).

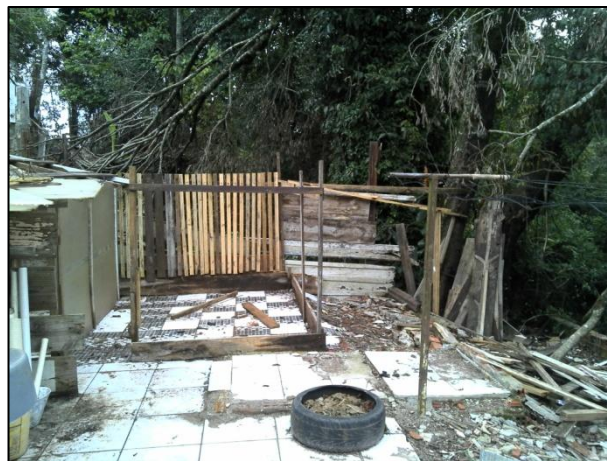
**Fotografia 10:** Árvores e poste inclinados na encosta do setor de risco (DSC00827).

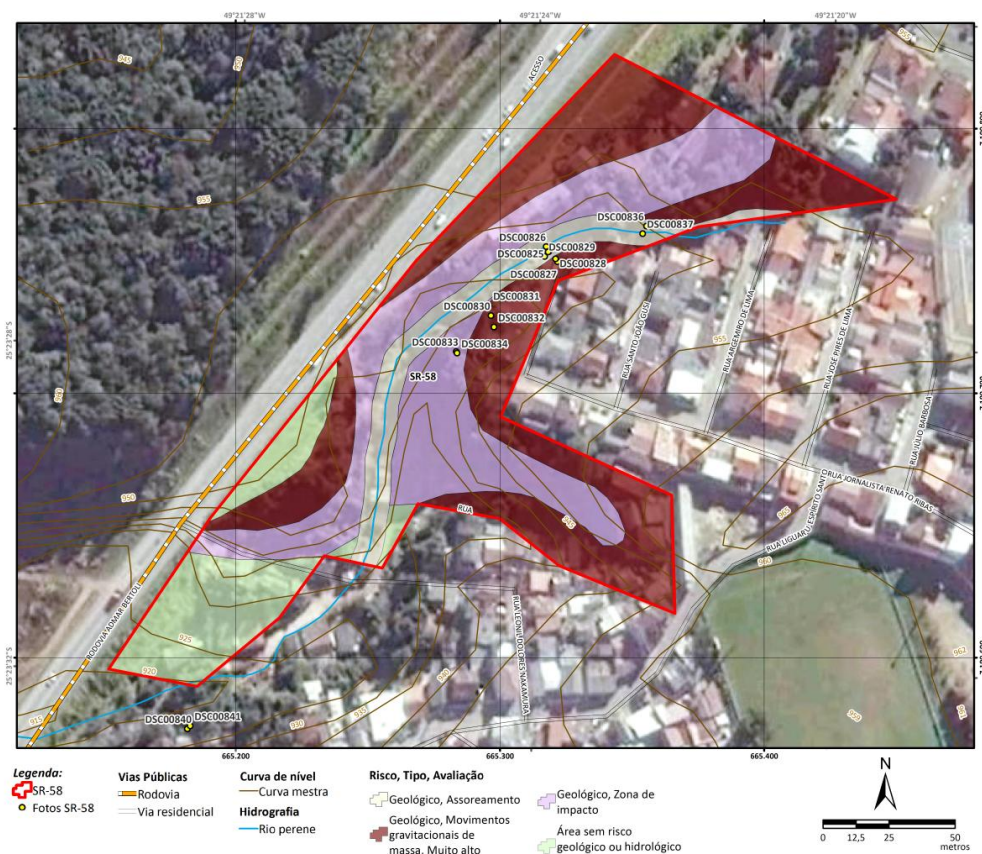
O setor avaliado possui riscos geológicos relacionados a movimentos gravitacionais de massa (MGM) e respectivas zonas de impacto, conforme apresentado na **Figura 3**.

**Figura 3.** Subdivisão do SR-58 em função do risco geológico.

As meias encostas do setor vistoriado possuem risco geológico **MUITO ALTO** de movimento gravitacional de massa (MGM) em vertentes de alta declividade nas áreas que atualmente se encontram habitadas. As **Tabelas 1, 2, 3** demonstram como foi realizada a classificação de risco quanto aos parâmetros de suscetibilidade, instabilidade e vulnerabilidade dentro desta porção do setor. Em negrito a avaliação feita para cada parâmetro dentro do setor.

A planta de situação apresentada na Figura 3 subdivide os setores com risco geológico de movimento gravitacional de massa ao longo de suas vertentes, delimita a sua zona de impacto bem como o fundo de vale passível de assoreamento.

Mediante ao que foi levantado, conclui-se que o SR-58 apresenta evidentes feições de suscetibilidade, instabilidade e vulnerabilidade de terreno e que com base na classificação proposta o mesmo possui sua avaliação de risco a MGM como ALTA.
