SETORIZAÇÃO DE RISCO
SR-16

Secretaria do Estado do Meio Ambiente e Recursos Hídricos (SEMA)

Vila Canha – Itaperuçu – Paraná

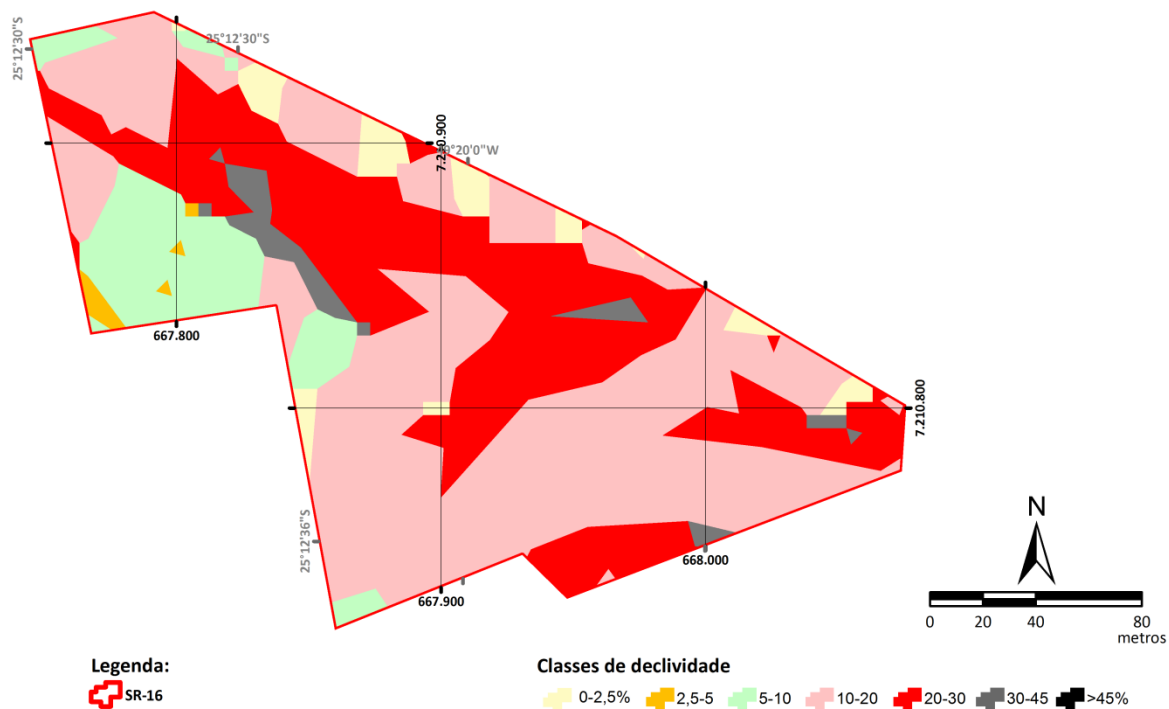
Figura 2. Mapa de declividade do setor avaliado. Escala indicada. (FONTE: ITCG)

O setor de risco SR-16 é constituído pelo topo de morro e a sua meia encosta, a qual apresenta declividade mais acentuada em sua porção sudeste, e encontra-se ocupada por residências de baixo e médio padrão construtivo (Figura 2).

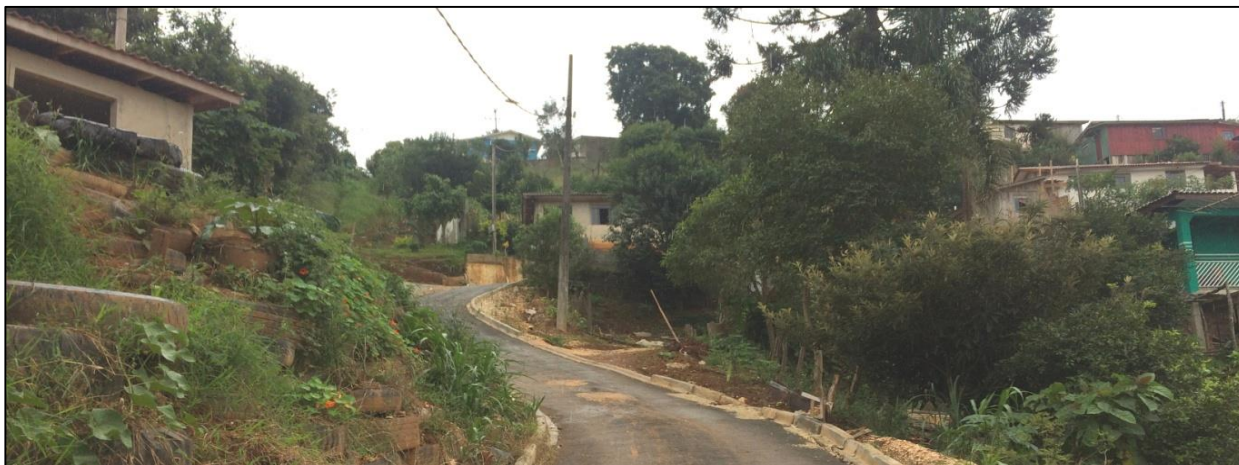
A área é desprovida em sua maioria de vegetação arbórea de grande porte, mas possui pequenos núcleos isolados de médio porte e vegetação rasteira (Fotografia 1), enquanto nos locais não ocupados a cobertura arbórea é constituída por espécies nativas de grande porte.

Fotografia 1. Vegetação de porte médio e grande no SR (IMG_0841_edit).

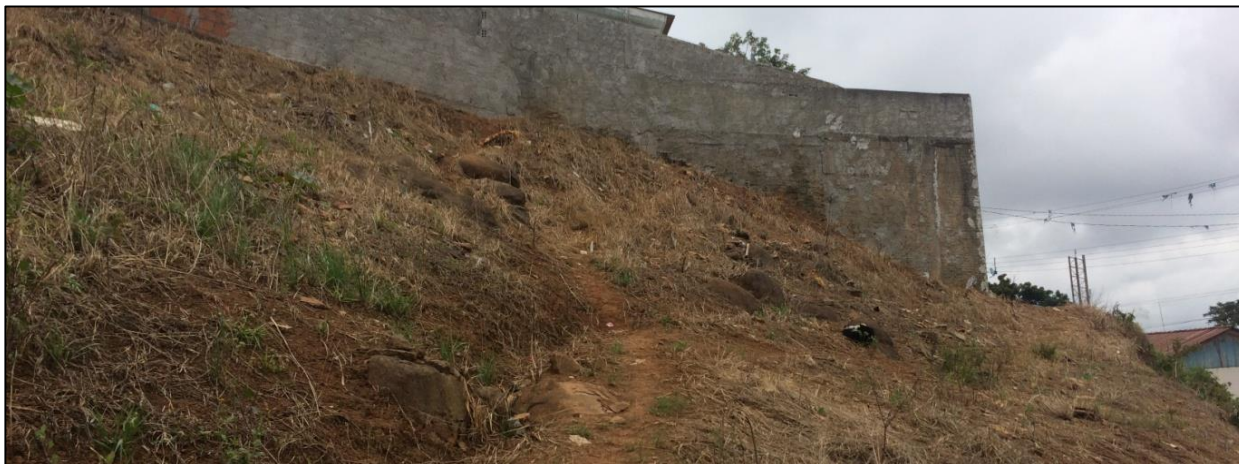
A área avaliada possui um perfil de solo de alteração do dique de diabásio (Fotografia 2). O solo residual apresenta cor vermelho-amarronzado e possui uma espessura superior a 5 m.

Fotografia 2. Solo de alteração do dique de diabásio (IMG_0837).

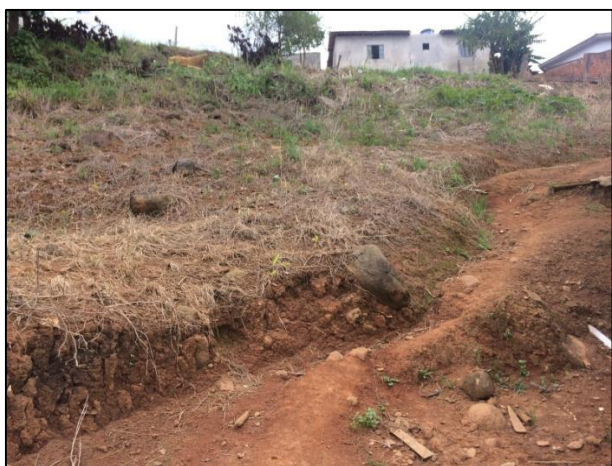
O substrato geológico do SR avaliado é composto por diques de diabásio e pelo seu saprólito (Fotografias 3 e 4).

Fotografia 3. Solo de alteração do dique de diabásio no SR (IMG_0832).

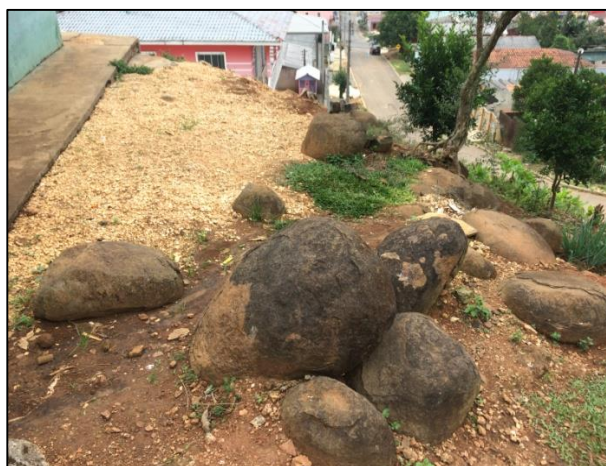
Fotografia 4. Matacões e blocos de diabásio no SR (IMG_0834).

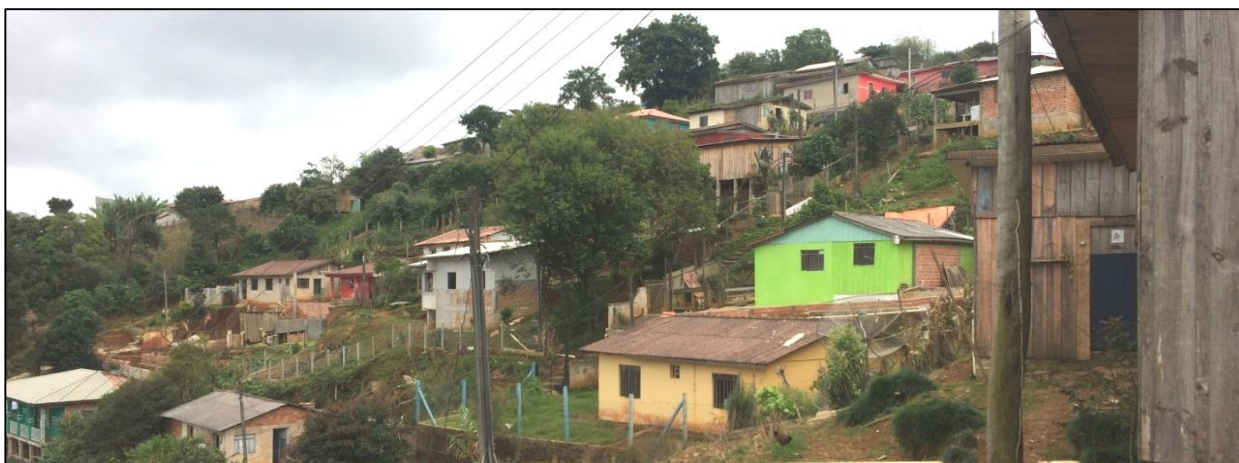
O setor avaliado apresenta em torno de 87 residências, as quais apresentam padrão construtivo predominantemente baixo (Fotografia 5). Estima-se que no setor habitem aproximadamente 348 pessoas.

Fotografia 5. Habitações de baixo e médio padrão construtivo no SR avaliado (IMG_0839).

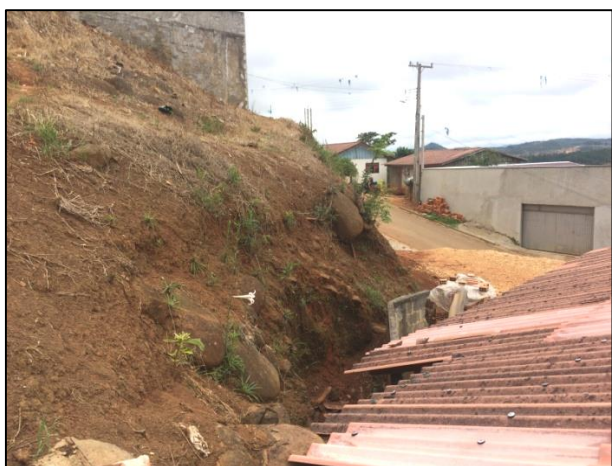
Foram verificadas feições de instabilidades no setor de risco relacionadas a movimentos gravitacionais de massa na porção norte do SR, junto à Rua Congregação Cristã. Esse local apresenta declividade acentuada, tendo blocos e matacões de diabásio aflorantes em suas vertentes, conforme verificado nas fotografias 6 e 7.

Fotografia 6. Solo de alteração do dique de diabásio no SR (IMG_0835).

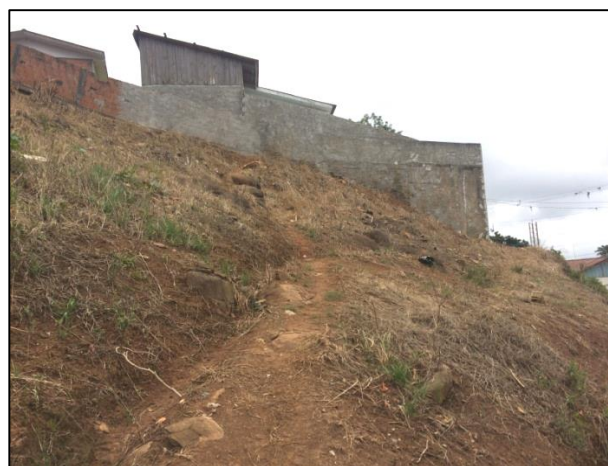
Fotografia 7. Matacões e blocos de diabásio no SR (IMG_0837).

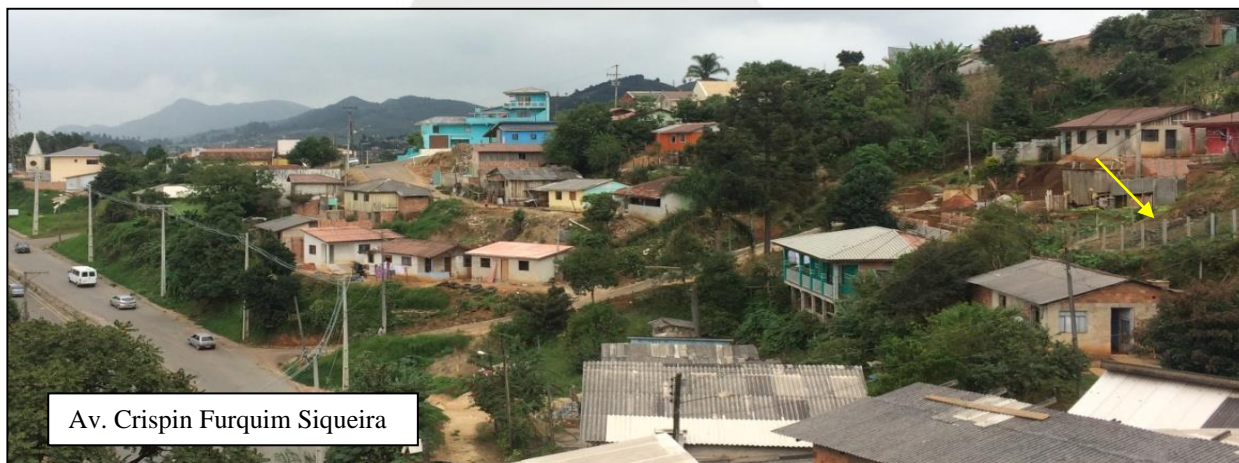
De acordo com moradores, o último evento de movimento gravitacional de massa ocorreu há 29 anos na porção sul do setor de risco avaliado (Fotografia 8), próximo à Avenida Crispin Furquim Siqueira. Sendo atingidas duas residências pela movimentação de solo. Contudo, não houve danos materiais significativos ou risco a vida humana.

Fotografia 8. Porção sul do SR com a indicação do local da ocorrência do movimento gravitacional de solo (IMG_0840).

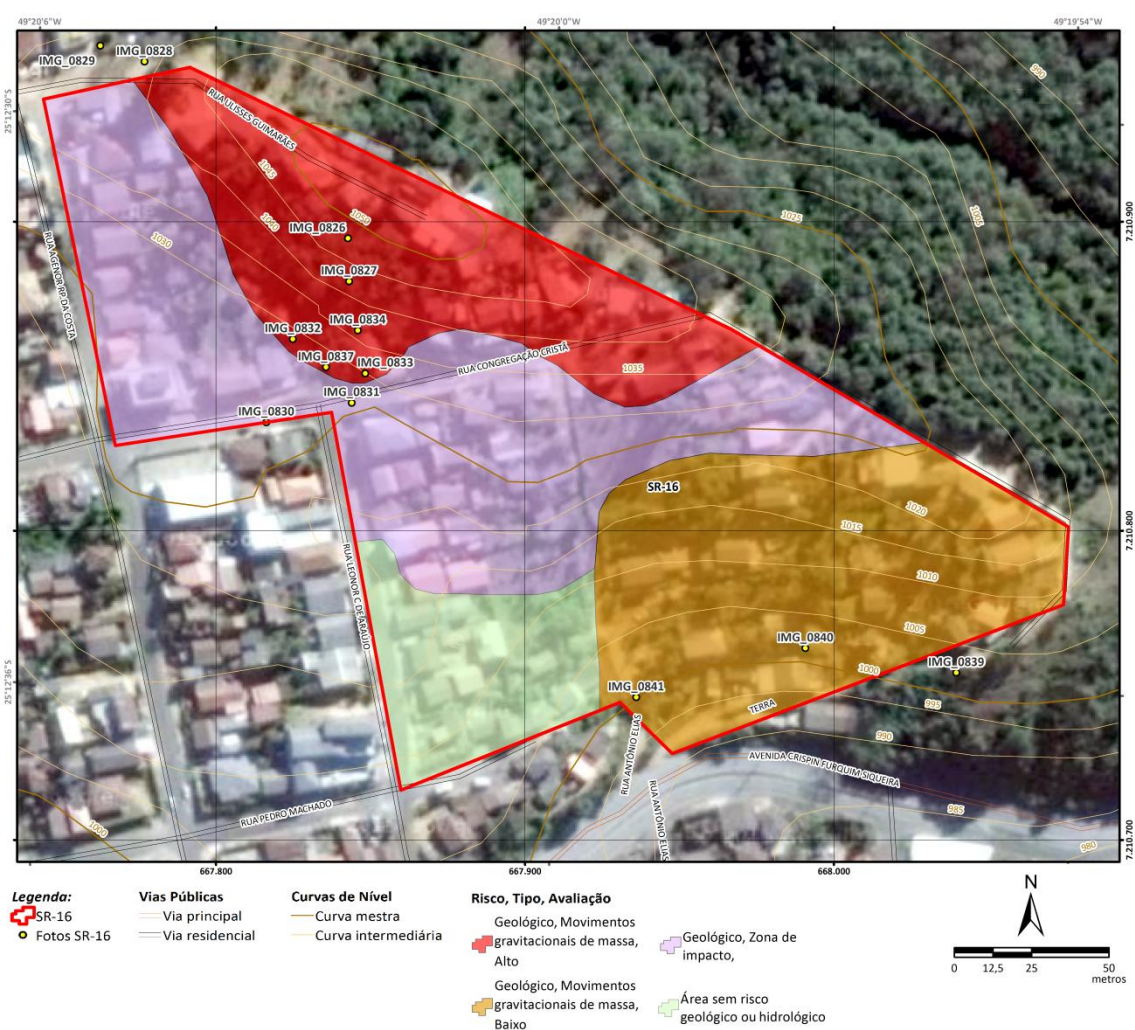
Figura 3. Subdivis o do SR-16 em funç o do risco geol gico.

O SR possui riscos geológicos relacionados a movimentos gravitacionais de massa (MGM) por queda de blocos na porção situado a norte da Rua Congregaç o Crist a, e escorregamentos na porç o sul, pr ximo   Avenida Crispin Furquim Siqueira. A subdivis o do setor   apresentada na **Figura 3**.

A planta de situação apresentada na Figura 3 subdivide os setores com risco geológico de movimento gravitacional de massa ao longo de suas vertentes como **alto e médio**, delimita a zona de impacto e a área sem risco geológico ou hidrológico.

Contudo, conclui-se que o SR-16 apresenta evidentes feições de suscetibilidade, instabilidade e vulnerabilidade de terreno e que com base na classificação proposta o mesmo possui sua avaliação de risco a MGM como ALTA na porção norte e BAIXA na porção sul.
