## **RELATÓRIO DE VISTORIA PRELIMINAR EM MOVIMENTO GRAVITACIONAL DE MASSA**

**MUNICÍPIO** Quatro Barras

**LOCAL** AV. Dom Pedro II, Bairro de Itapira

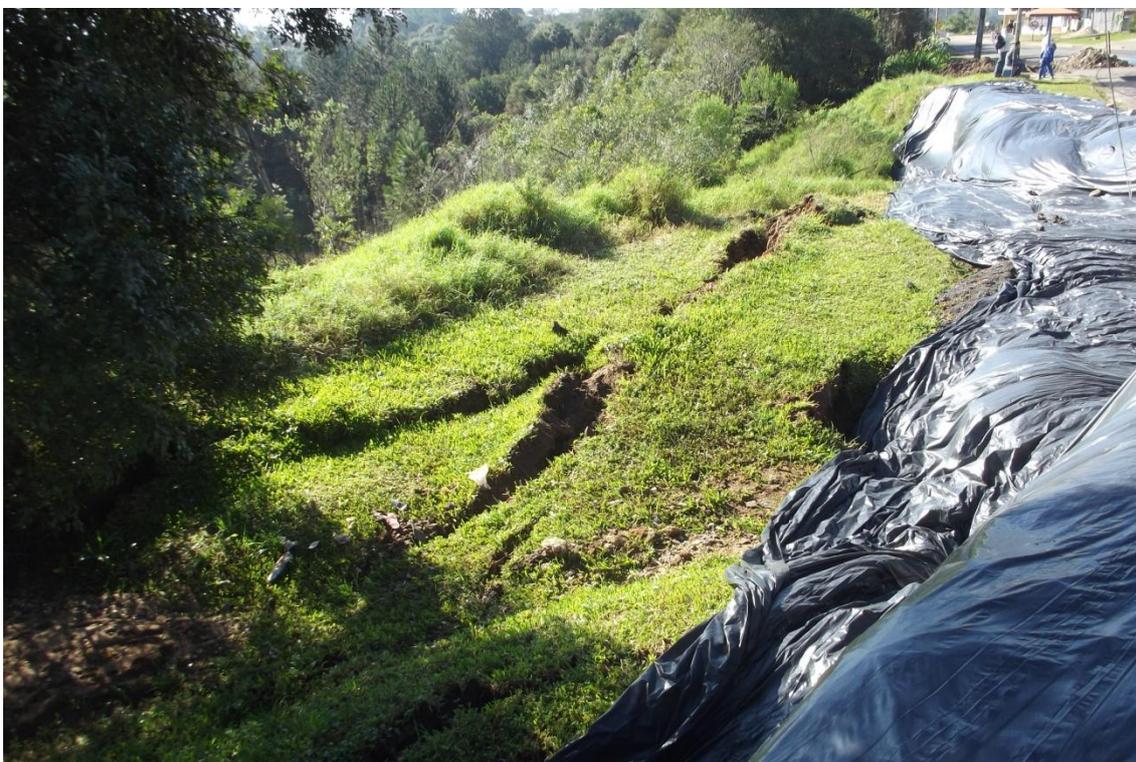
**DESCRIÇÃO SUMÁRIA** : Constatamos várias trincas no acostamento, bem como no leito asfaltado da avenida.

São trincas abertas, formando um feixe com aproximadamente 30 m de comprimento por 5 m de largura. Essas trincas apresentam pequenos abatimentos.

**DIAGNÓSTICO PRELIMINAR:** pelo que observamos, as trincas atingiram o aterro e/ou sub-leito da avenida, podendo também ter ocorrido no leito propriamente dito (argila da Formação Guabirotuba), mas não visível no local da ocorrência das trincas na encosta dessa estrada. Esse fato não impede que no futuro haja escorregamento no local, se houver recorrência de fortes chuva e não seja tomada nenhuma providência no conserto e/ou proteção da encosta no local.

Trincas abertas no acostamento da avenida.

Recomendamos o conserto imediato no local, construindo uma calçada com captação das águas da chuva ou outra obra de arte que não permita o escoamento das águas pluviais na encosta da estrada como um todo. Caso haja necessidade de escoar essa água para essa encosta, construí-la dentro de normas técnicas que não permitam a erosão tanto nessa encosta como no corte e aterro situados a jusante da mesma.

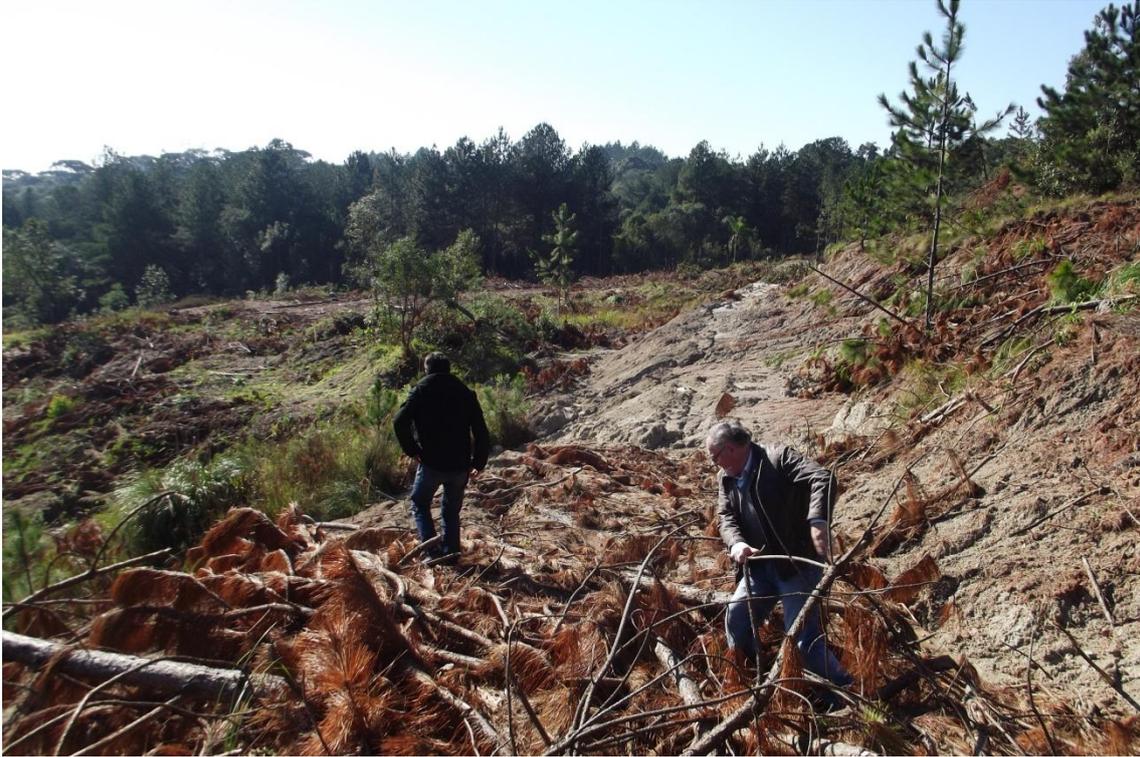
Corte na base da encosta da estrada - argila esmectita da Formação Guabirotuba.

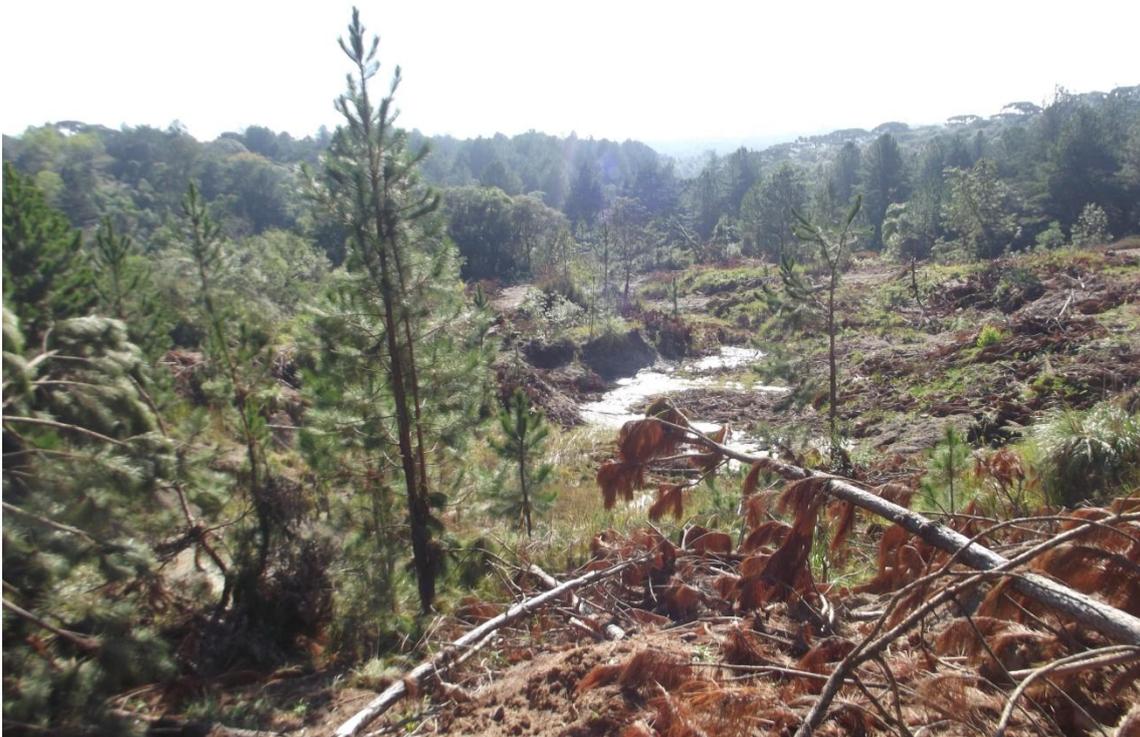
Observando a encosta na qual encontram-se as trincas, não constatamos indícios de escorregamento, mas grandes sulcos erosivos, provenientes do lançamento das águas pluviais da Avenida Dom Pedro II sobre uma superfície aplainada proveniente de corte e aterro, na qual está programado um possível loteamento.

Sulcos erosivos com assoreamento.

Recomendamos a revegetação da encosta

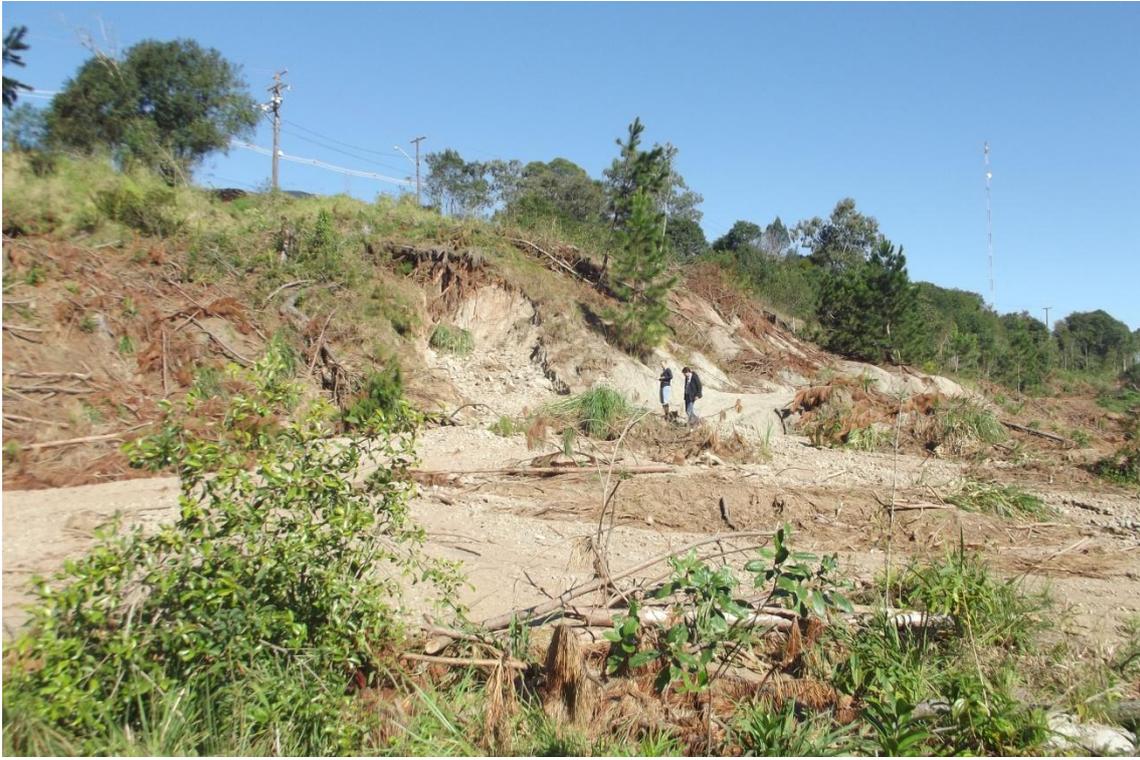
Sulcos de erosão e assoreamento do terreno provenientes da água da chuva escoada da avenida localizada na parte alta da foto, onde estão os postes e fios elétricos.
