**SETORIZAÇÃO DE RISCO**  
**SR-13**

**Secretaria do Estado do Meio Ambiente e Recursos Hídricos (SEMA)**

**Setor de Risco SR-13****Relatório Técnico, 11 páginas****Preparado para: Secretaria do Estado do Meio Ambiente e Recursos Hídricos (SEMA)****SUMÁRIO**

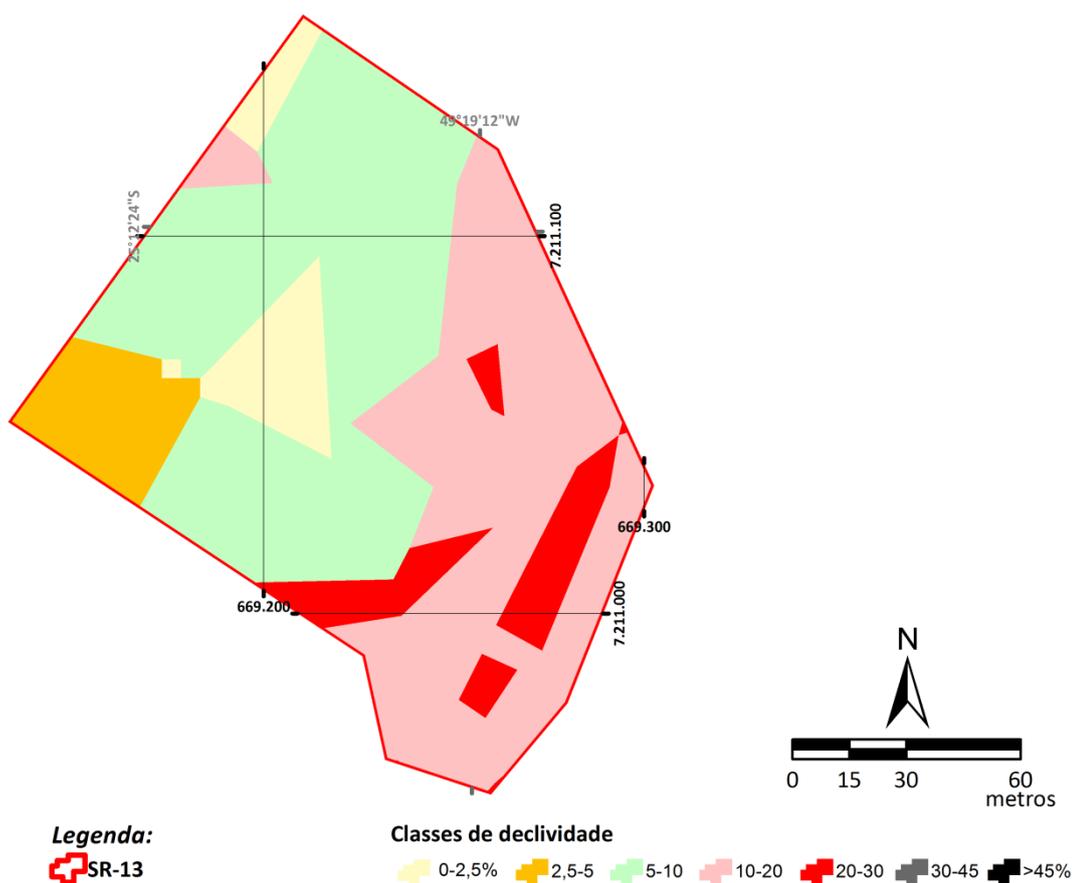
O setor de risco SR-13 é constituído pela meia encosta de um morro, a qual é acentuada na porção sudeste e suaviza com sentido para noroeste, formando um fundo de vale em sua porção central. O setor é ocupado por residências ao longo da Rua Teófilo Otoni, que secciona o setor de risco na direção SE-NW (Figura 2).

Figura 2. Mapa de declividade do setor avaliado. Escala indicada. (FONTE: ITCG)

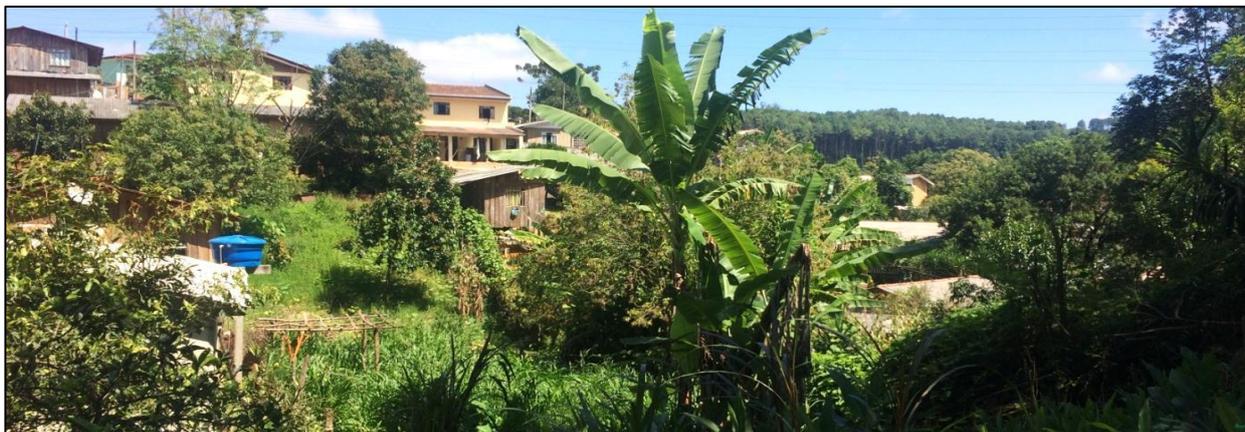
O SR possui uma vegetação predominantemente de médio porte na sua porção sul (Fotografia 1), enquanto a sua porção norte apresenta uma vegetação de grande porte (área de reflorestamento).

**Fotografia 1.** Vegetação de porte médio na porção sul do SR-13 (IMG\_0874).

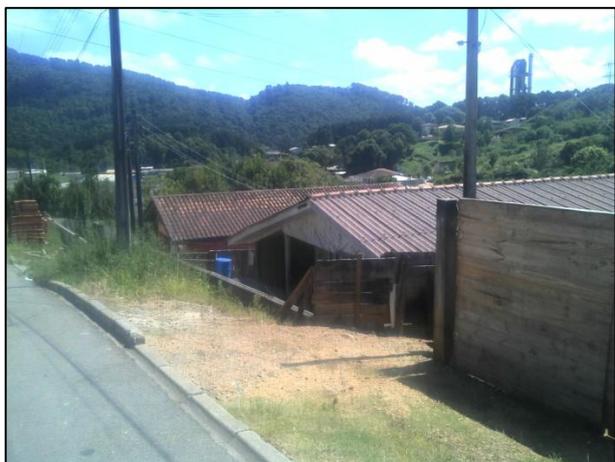
O setor avaliado apresenta em torno de 18 residências, as quais apresentam padrão construtivo variando entre baixo e médio (Fotografias 4 e 5). Estima-se que no setor habitem aproximadamente 72 pessoas.

**Fotografia 4.** Residências de baixo padrão construtivo no Setor (DSC00709).

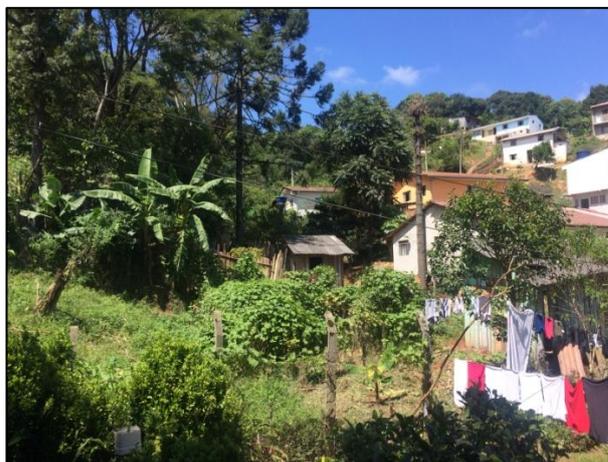
**Fotografia 5.** Residências de médio padrão construtivo no Setor (DSC00875).

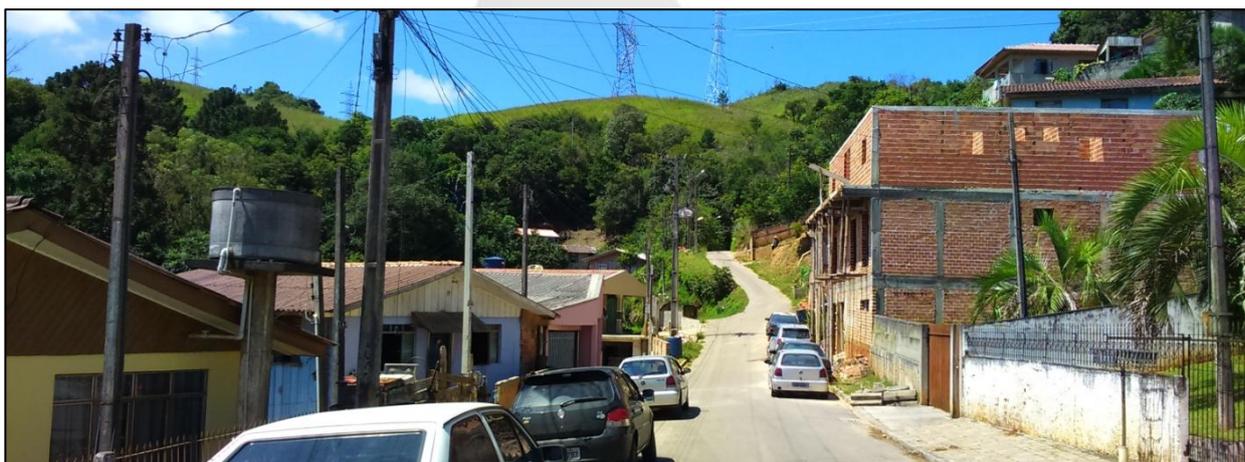
A localidade onde está situada a SR-41 é servida por redes de energia elétrica e abastecimento de água. A Rua Teófilo Otoni é pavimentada (Fotografia 6), contudo não possui galeria de água pluvial (GAP). Também não é verificada a existência de rede coletora de esgoto.

**Fotografia 6.** Rua Teófilo Otoni (DSC0011)

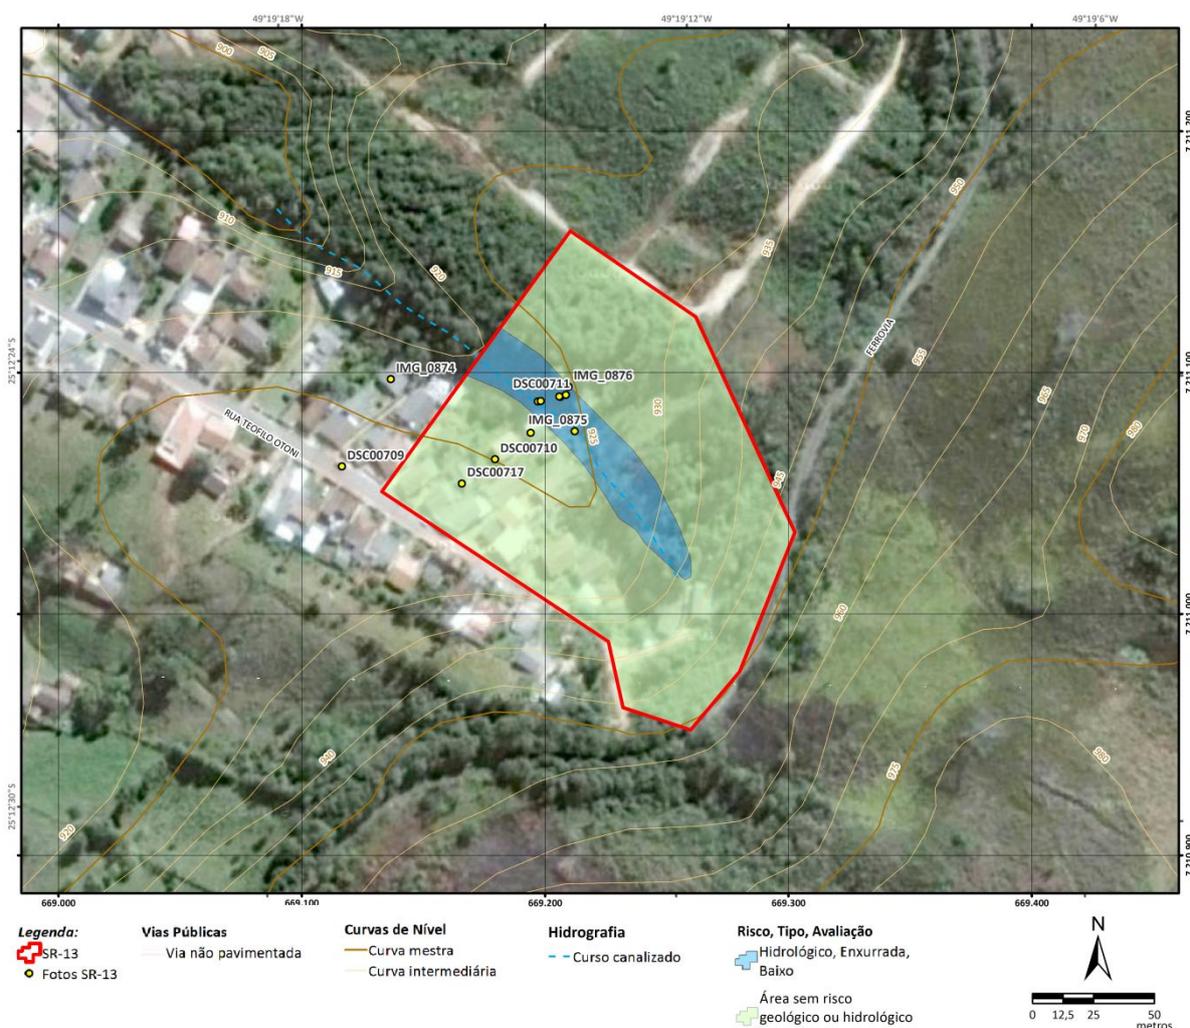
O SR possui riscos hidrológicos a eventos de enxurradas em seu fundo de vale. A **Figura 3** apresenta em planta os locais potencialmente atingidos por enxurradas.

**Figura 3.** Subdivisão do SR-13 em função do risco hidrológico.

A planta de situação apresentada na **Figura 3** contém os limites do risco hidrológico relacionado a enxurradas e a área sem risco geológico ou hidrológico.

**Contudo, conclui-se que o SR-13 apresenta feições incipientes de eventos hidrológicos e que com base na classificação proposta o mesmo possui sua avaliação de risco a enxurradas como BAIXA.**
