Relatório de vistoria

Solicitante: Coordenadoria Estadual de Proteção e Defesa Civil - CEPDEC.

Localidade: Quedas do Iguaçu

Data da vistoria: 2 e 3 de julho de 2014

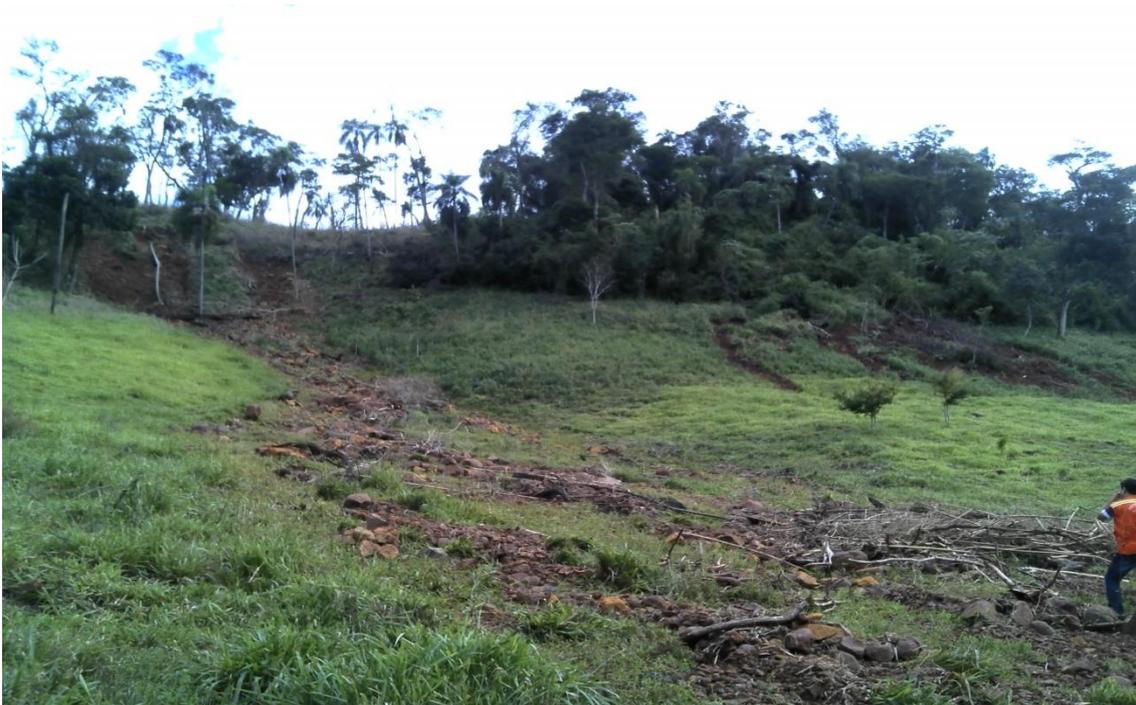
São três deslizamentos que ocorreram nesta propriedade, sendo o que o principal apresenta também corrida de detritos que percorreu mais ou menos 300 m e aparece solto sobre a superfície do solo. Esse deslizamento quase atingiu a casa do proprietário. Todo o detrito veio de uma pequena escarpa. Os outros deslizamentos são de pequeno porte e situados em encosta de média declividade. (Vide fotos).

O deslizamento principal se caracterizou por um movimento de massa muito rápido cuja corrida de detritos (rochas soltas, material coluvionar e troncos de árvores) que iniciou de uma rampa vertical ou talude de mais ou menos 50 m de altura e deslizaram

sobre o solo em uma rampa suave por mais ou menos 100 m sem causar sulco na superfície. Toda a encosta deve ser considerada de alto risco a deslizamentos de solo/rocha e corrida de detritos.

Foto mostrando as cicatrizes dos deslizamentos e o fluxo de detritos.

Solicitar ao proprietário que verifique na escarpa atrás da sua residência a existência de trincas. Caso encontre trincas solicitar que mude o local da casa para outra parte do terreno. Essa mesma recomendação deve ser adotada caso o proprietário não se sinta seguro devido ao ocorrido. Recomenda-se considerar como Área de Atenção.

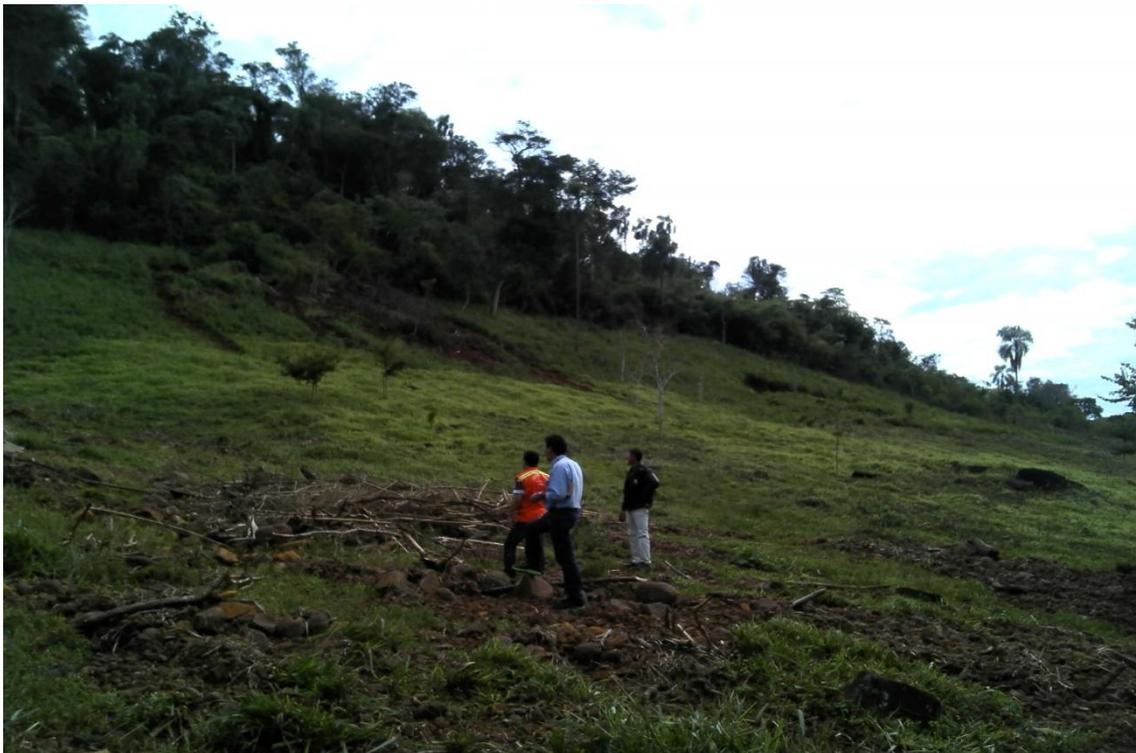
Foto mostrando as cicatrizes dos pequenos deslizamentos.

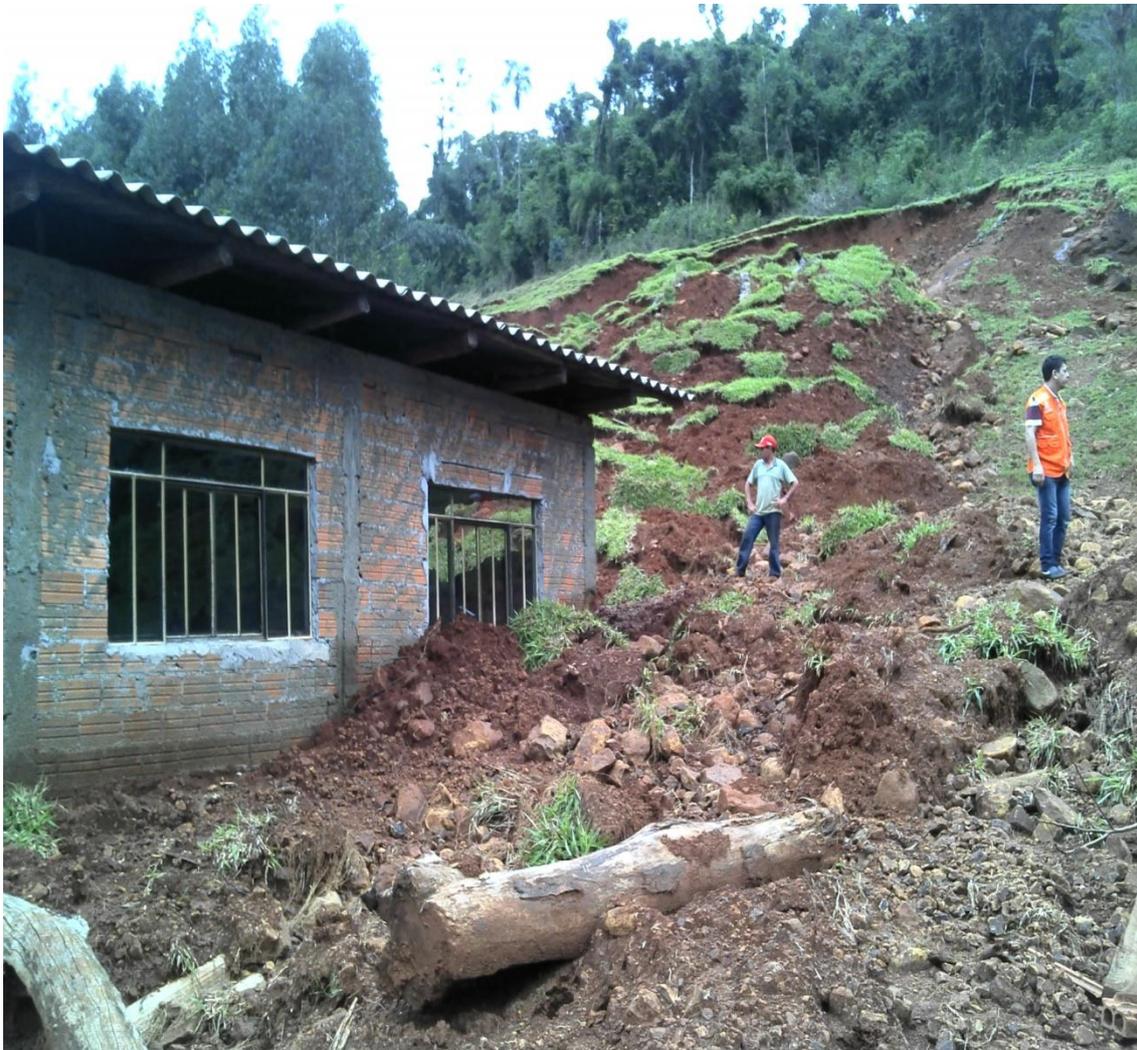
Há risco iminente dos detritos deslocados que se encontram na meia encosta possam ainda atingir a residência. A área deve ser considerada de desastre.

Foto mostrando a quantidade de detritos soltos a meia encosta.

Interditar em definitivo a residência. Toda a encosta em volta da casa é considerada de alto risco aos deslizamentos e corrida de detritos, o que é sugerido ao proprietário construir em outro local .

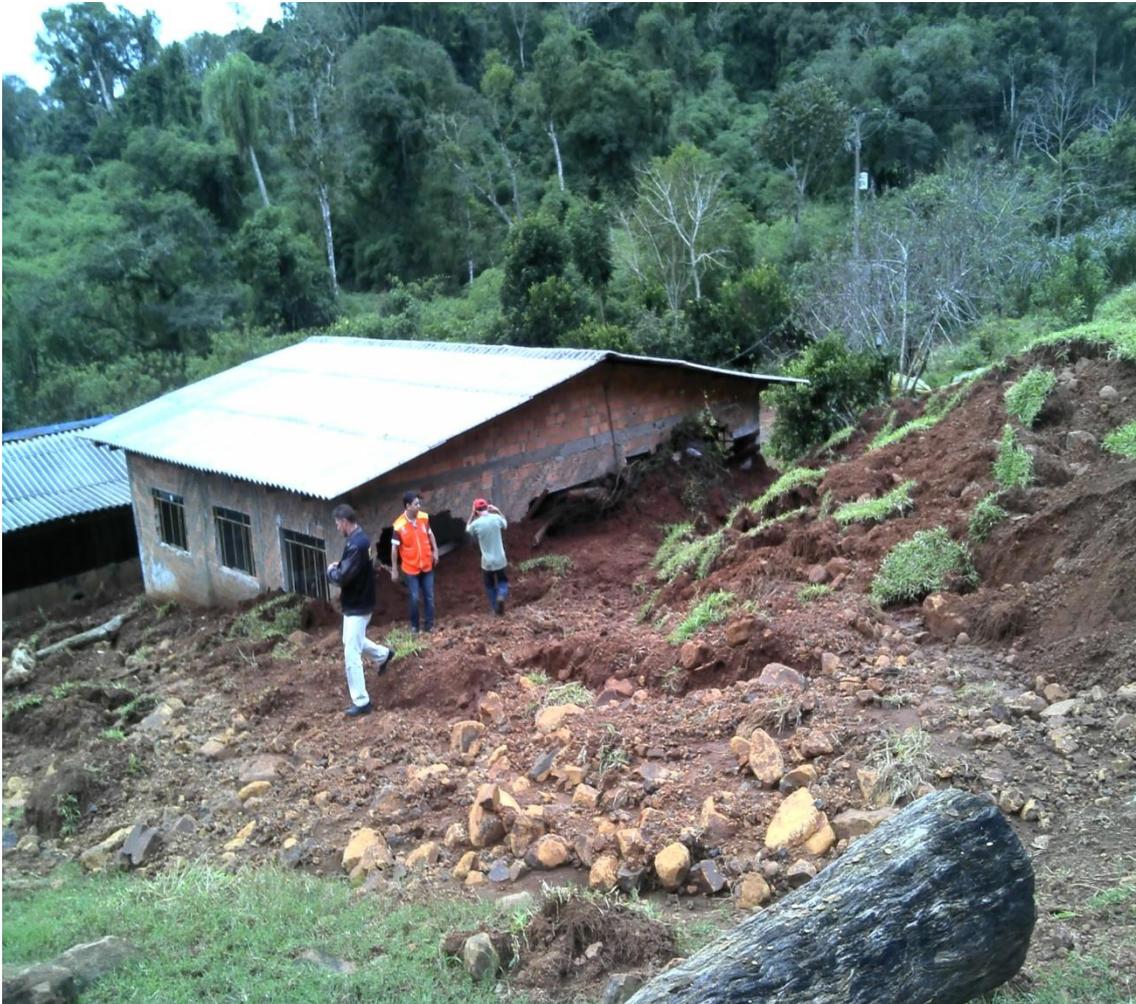
Grande deslizamento translacional com corrida de detritos em rampa de média declividade que atingiu a parte de trás da residência do proprietário (vide fotos). Essa rampa é constituída por colúvio que possui espessura em torno de 3,00 m. Muito detritos ainda estão soltos a meia encosta.

Foto mostrando a casa soterrada pelos detritos do deslizamento

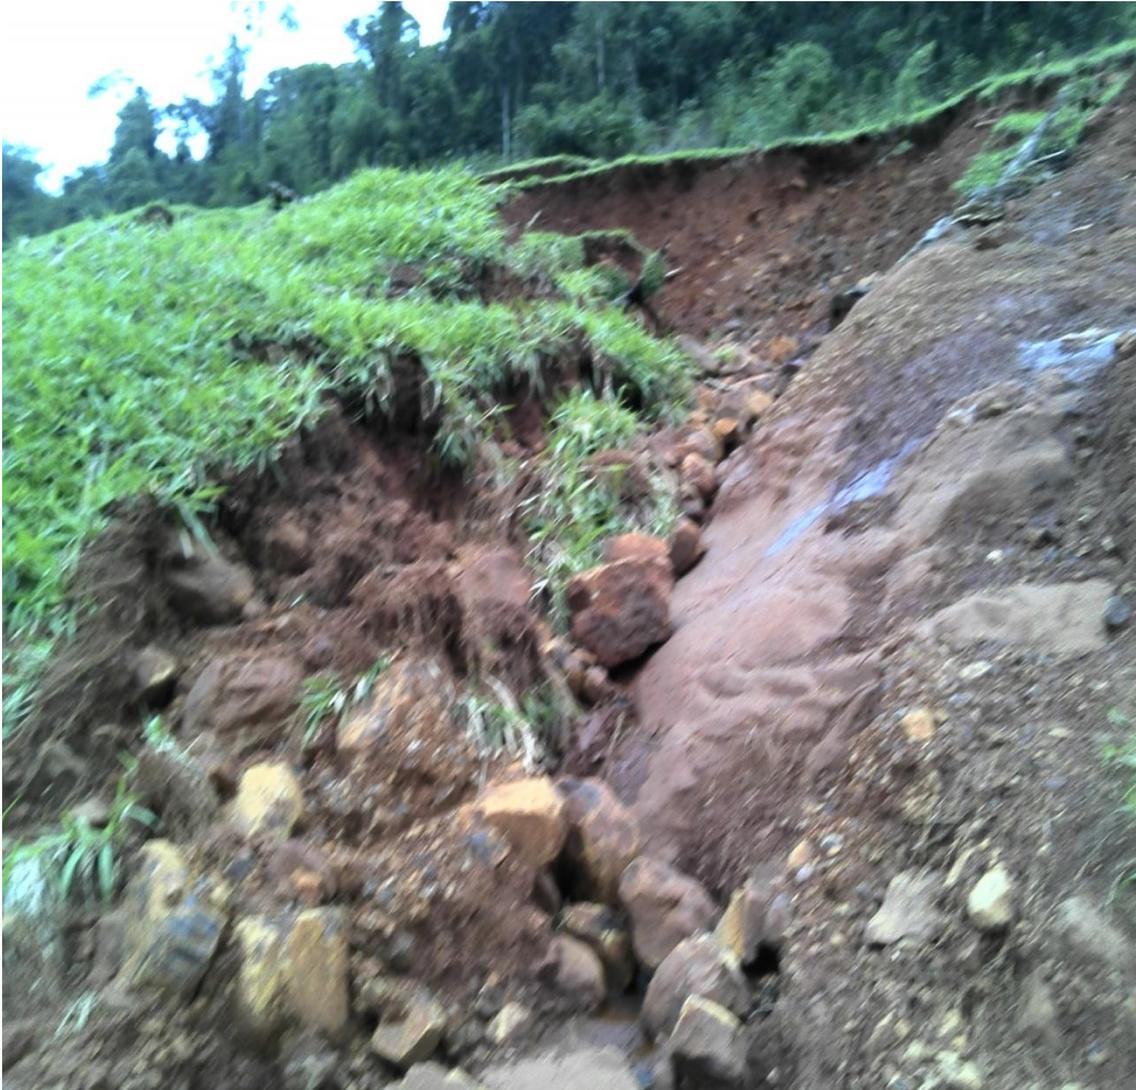
O bloco de rocha que aparece no ponto de rompimento do solo na encosta, sugere que o colúvio saturado possa ter se movimentado sobre um derrame basáltico com mergulho subparalelo à encosta devido ao corte da rampa feito atrás da casa. O corte para a construção da casa desestabilizou a encosta.

Foto mostrando laje de pedra indicando a possibilidade do colúvio saturado ter deslizado sobre ela.

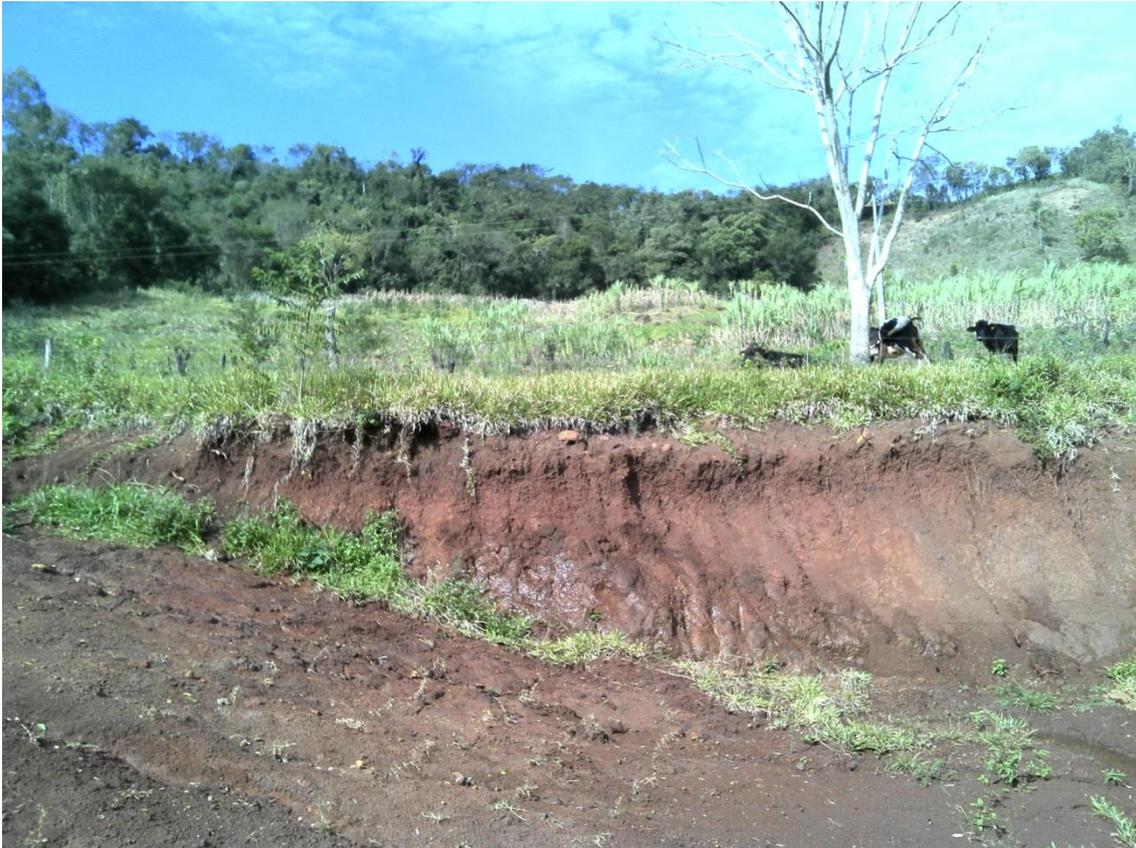
Em função da diferença da permeabilidade entre o material inconsolidado (colúvio/solo residual) onde, o colúvio é mais permeável, desenvolve-se um acúmulo de água que faz com que esse colúvio perca a coesão e possivelmente deslize sobre o solo residual.

Foto mostrando a umidade no contato colúvio/solo residual.

Conforme foi recomendado ao Coordenador da COMDEC durante a vistoria, que em épocas de chuvas intensas os moradores devem abandonar a residência. Sempre que houver chuvas em qualquer quantidade, esses moradores devem ficar atentos a abertura e/ou deslocamento vertical das trincas ou o aparecimento de novas.

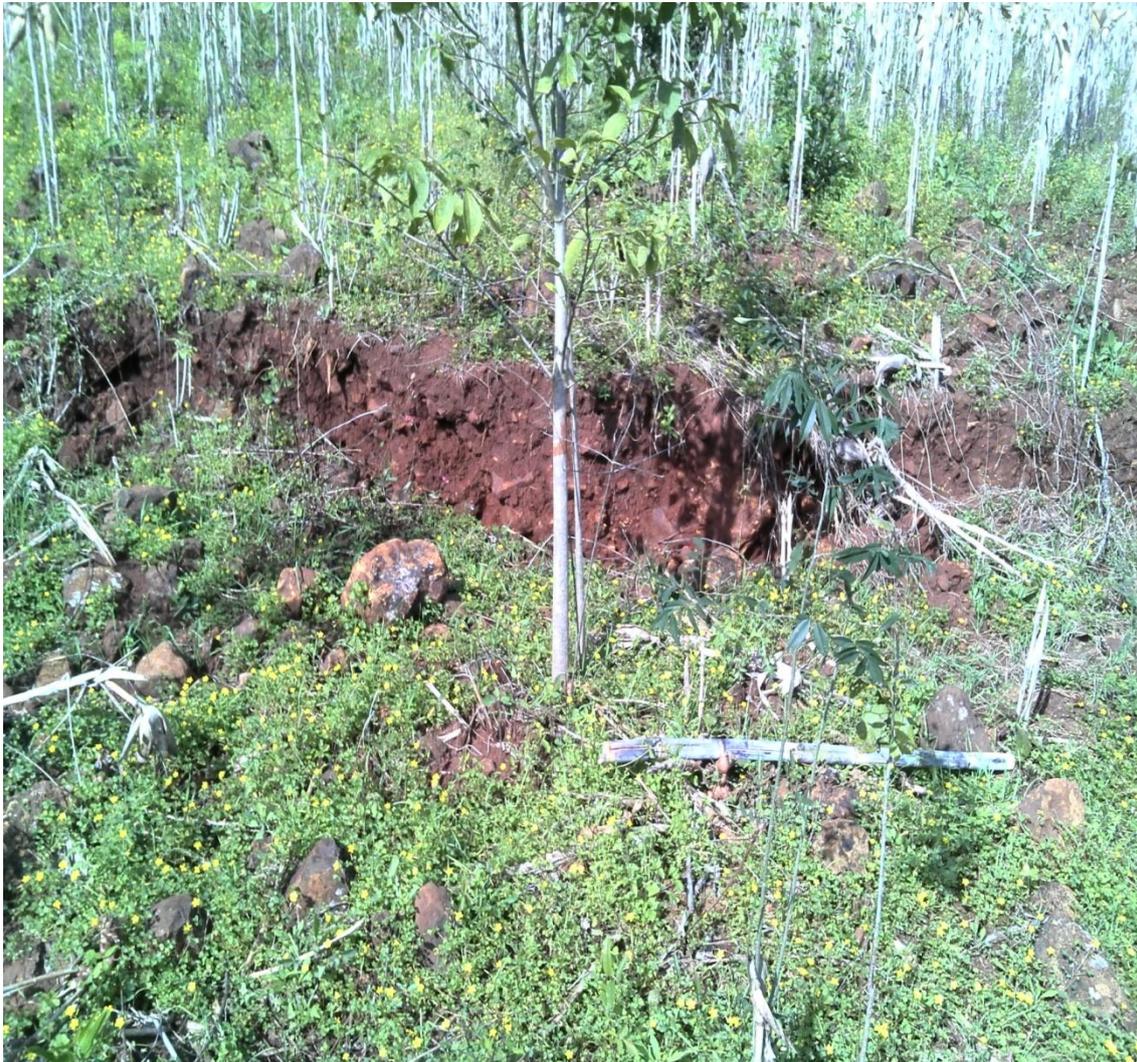
Foto mostrando o movimento vertical da trinca principal sobre o pacote de colúvio. Esse deslocamento possui 30 cm.

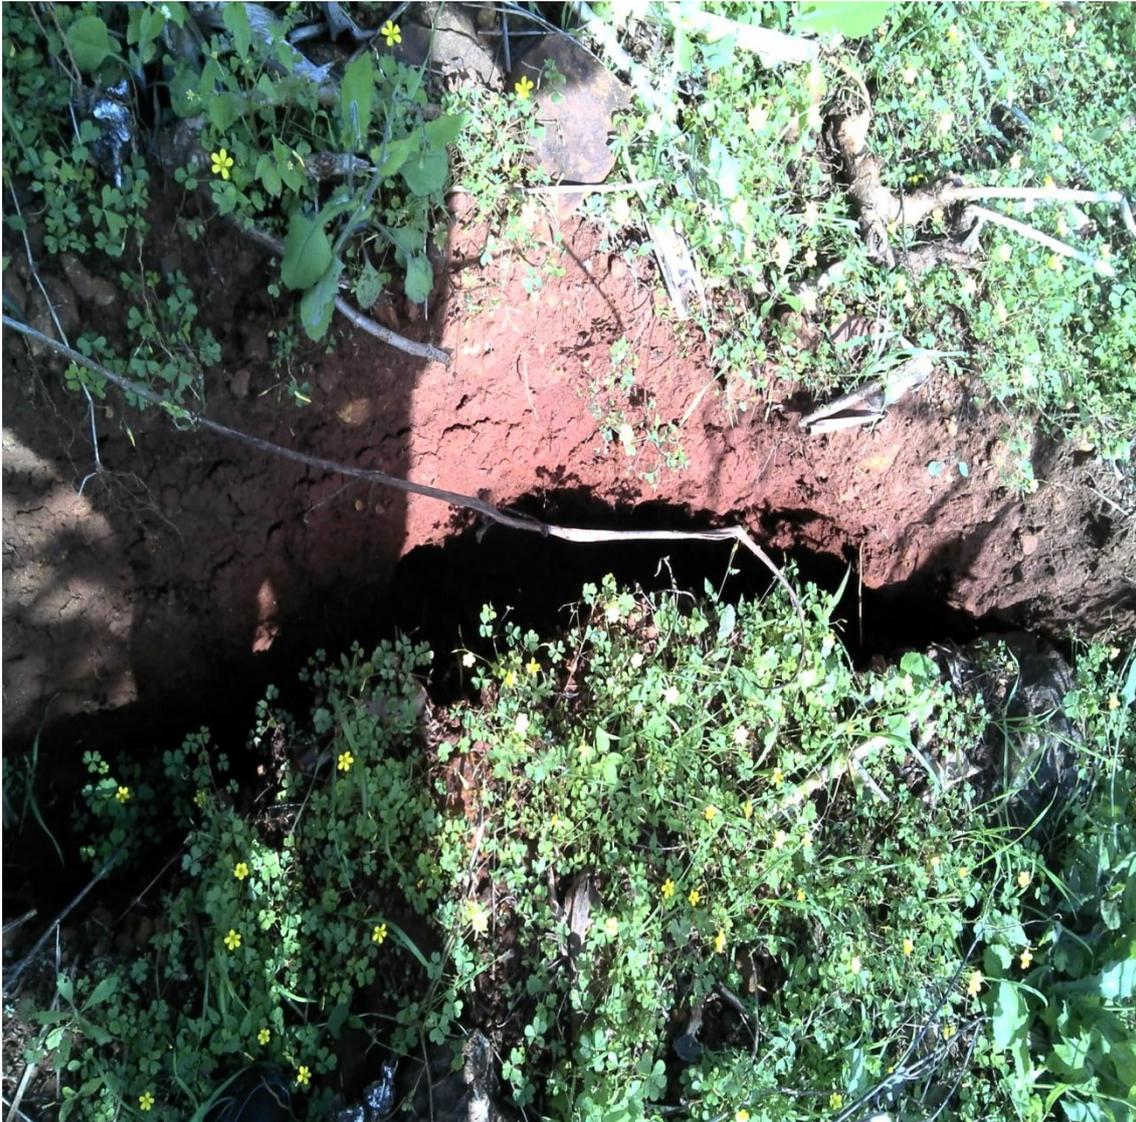
Foto mostrando o movimento horizontal da trinca principal. Esse deslocamento possui 15 cm.

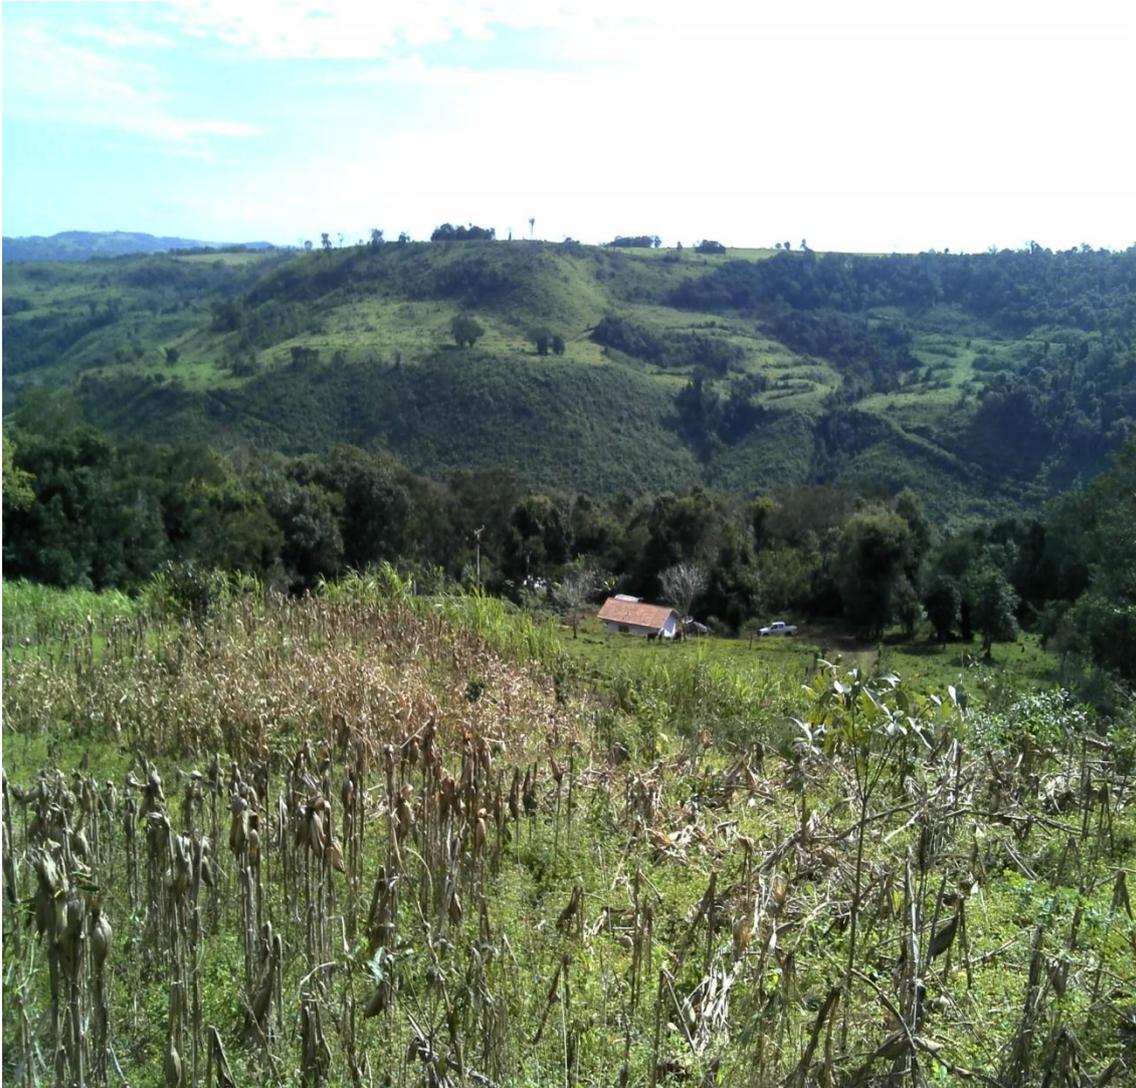
Não há risco iminente de corrida de detritos que vá atingir a residência acima citada, no entanto deve ser considerada de Área de Risco.

Foto mostrando a residência do Sr. José Luiz em relação à distância da trinca principal.

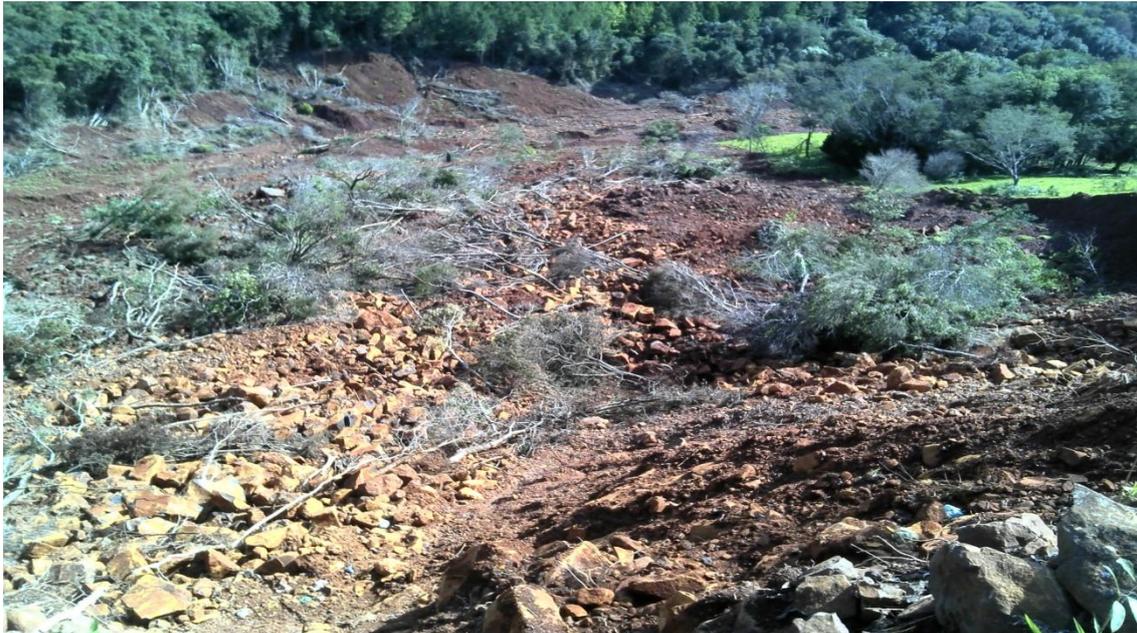
Grande deslizamento translacional de terra e rocha em escarpa de alta declividade (45°) que formou uma corrida de detritos que se espalhou em aproximadamente 10.000 m^2 no dia 8/6/14 às 13:00 horas. A força dessa corrida foi de grande energia, pois os detritos atravessaram o vale por 200 m, passando por um rio, e pararam alguns metros acima da escarpa do morro adjacente. Na parte superior da escarpa formada pelo deslizamento encontra-se grandes trincas abertas com rejeitos verticais em forma escalonada. Esse deslizamento e trincas ocorreram a aproximadamente 100 m da residência do Sr. Miroslau. O material inconsolidado é um colúvio que possui mais de três metros na sua parte mais espessa.

Foto mostrando o espalhamento da corrida de detritos, e no segundo plano, até onde chegou, subindo em parte no morro adjacente.

Conforme foi recomendado ao Coordenador da COMDEC, e do Proprietário durante a vistoria, os moradores não precisam abandonar a residência durante períodos de chuva, mas devem ficar atentos com aparecimento de novas trincas principalmente se ocorrerem em direção à residência. Recomenda-se considerar como Área de Atenção.

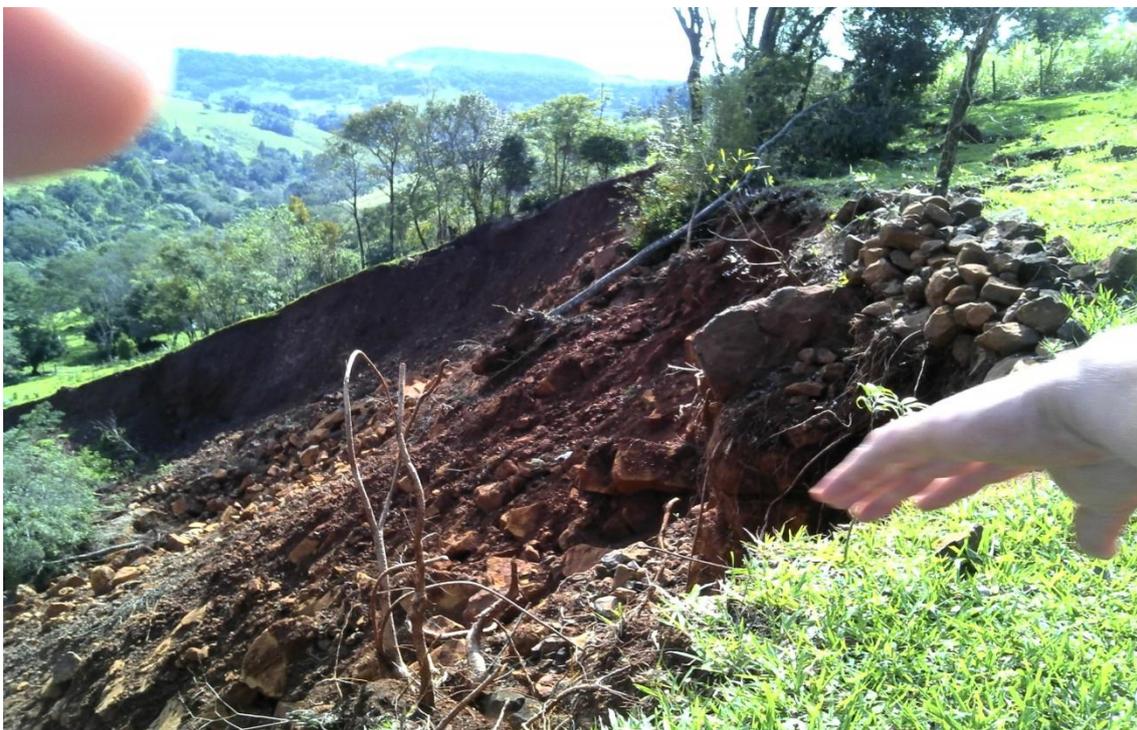
A ruptura de solo e rocha em escarpa de alta declividade tem difícil explicação, pode ter acontecido devido à pouca espessura do colúvio, principalmente na parte mais elevada, e que a parte superior da rocha (contato colúvio rocha) esteja muito fraturada, formando pequenos blocos mais ou menos de mesmas dimensões.

Com o rompimento do colúvio devido à saturação, o deslizamento se deu nesse contato, arrastando também a parte superior da rocha.

Foto mostrando o deslizamento na rampa de alta declividade. Em primeiro plano o deslizamento de rochas e no segundo plano a espessura do colúvio.

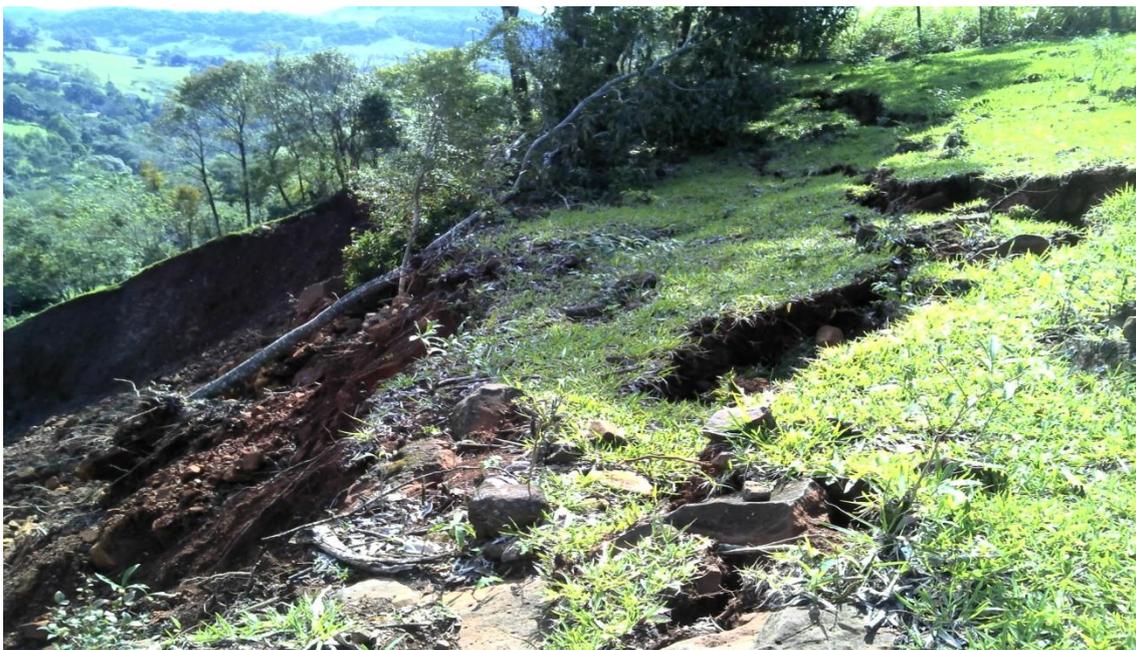
Foto mostrando as trincas abertas e escalonadas.

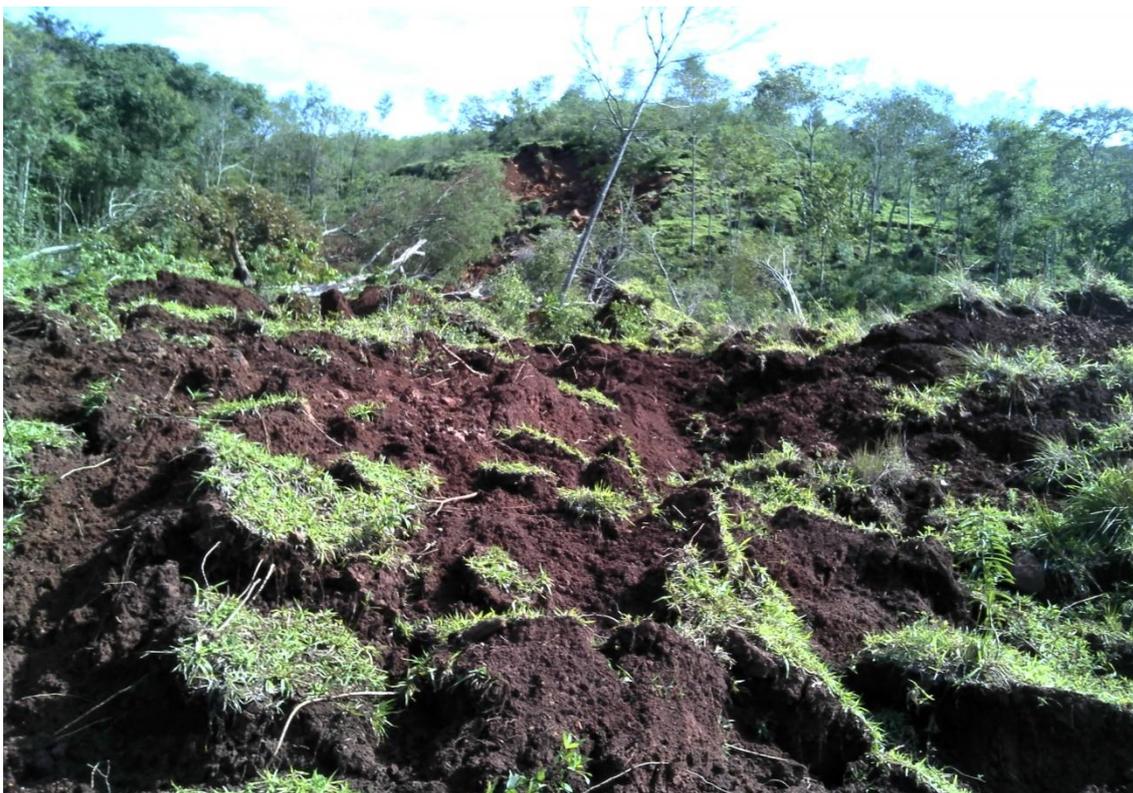
Deslizamento translacional que iniciou em uma encosta escarpada de alta declividade, com corrida de detritos que percorreu uma rampa de media declividade, por mais de 200 m de distância. Interrompeu estrada rural, chegando até a casa do Sr. Abel Tuminski que situava abaixo dessa estrada. O material inconsolidado é colúvio que apresenta espessura em torno de 3,00 m. Há muito material detrítico solto na margem alta da estrada.

A alta declividade associada ao material inconsolidado (colúvio) que possui alta permeabilidade, portanto de fácil saturação, faz com que a superfície de ruptura normalmente coincida com a interface solo/rocha. Esta situação parece padrão para a região.

Toda a encosta deve ser considerada de alto risco a deslizamentos e corrida de detritos.

Foto mostrando em segundo plano a cicatriz do deslizamento, e em primeiro plano o material da corrida de detritos que recobre a estrada.

Permitir a desobstrução da estrada rural para permitir o tráfego na região. Retirar o máximo possível dos detritos na margem elevada da estrada para evitar que em qualquer chuva haja o deslocamento desse material interrompendo-a novamente. A estrada deveria ser interrompida cada vez que houver previsão de precipitação pluviométrica alta (acima de 100 mm/24 h). Estudar um novo traçado ou medidas de estabilização de talude. Não é recomendável a construção de moradias tanto na encosta como no sopé.

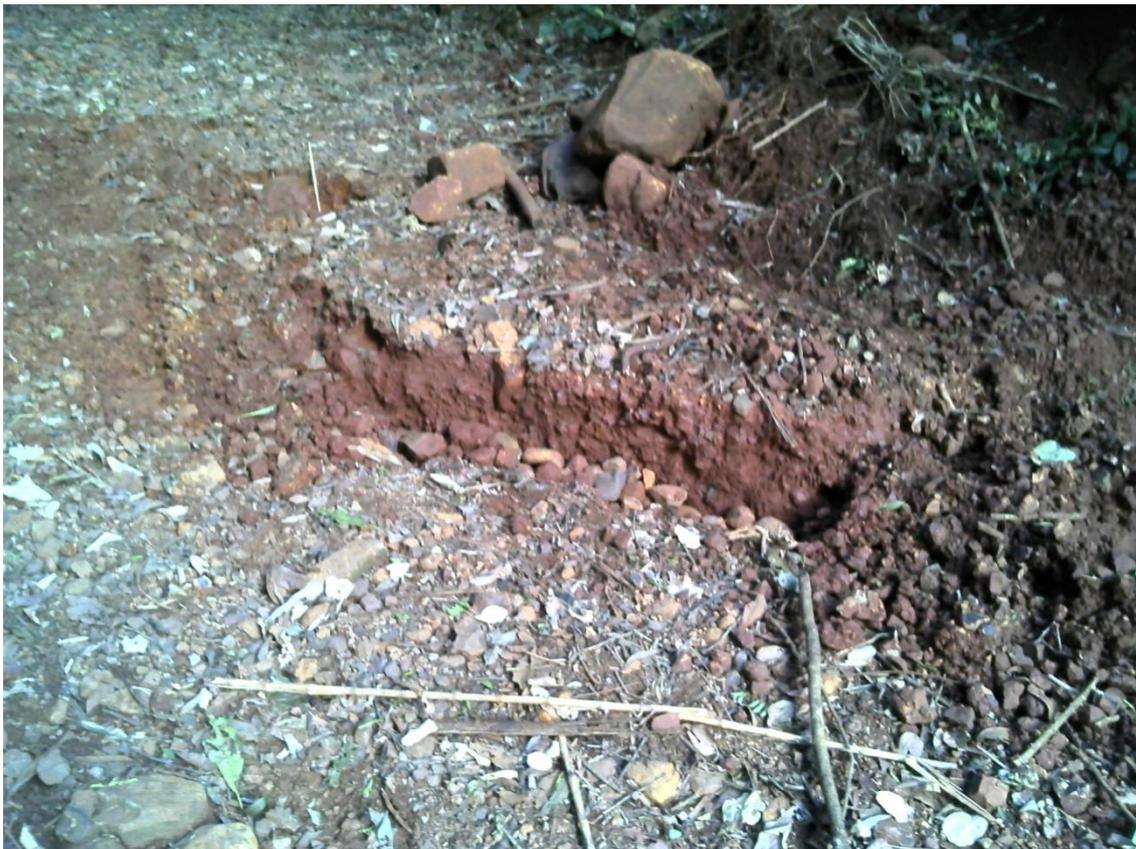
Trinca com 10 cm de largura e abatimento de 30 cm, contendo pelo menos 200 m de comprimento aberta em colúvio. Essa trinca se encontra no terço superior da encosta de alta declividade. Nessa encosta, observa-se uma seqüência de rocha e colúvio. O colúvio é a principal litologia. Essa trinca se encontra na encosta a mais ou menos 300 m atrás da residência do proprietário.

Trinca desenvolveu-se no alto da encosta onde o colúvio possivelmente seja menos espesso. Com a precipitação pluviométrica alta, houve a saturação do colúvio o que causou uma pequena movimentação e conseqüentemente o desenvolvimento a trinca.

Trinca observada no terço superior da encosta.

Conforme foi recomendado ao Coordenador da COMDEC, durante a vistoria, os moradores não precisam abandonar a residência durante períodos de chuva, mas devem ficar atentos ao desenvolvimento da trinca em questão e ao aparecimento de novas, principalmente após as chuvas. Caso o proprietário sinta-se inseguro com a situação atual, recomendar a construção de sua residência em lugar mais seguro. A área deve ser considerada de risco.

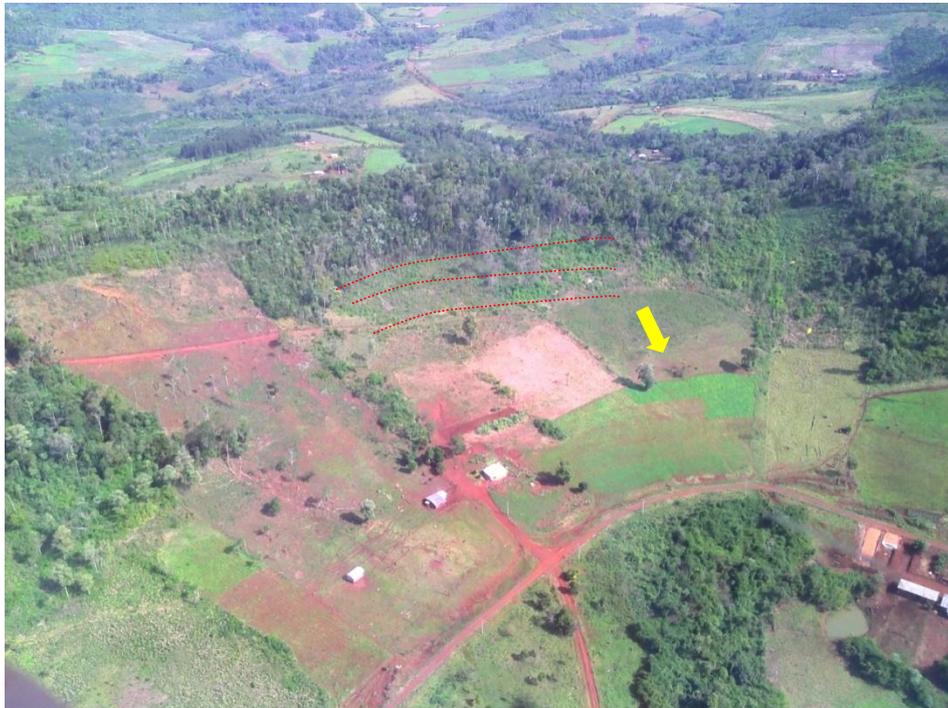
Na encosta a montante da residência do Sr. Lemos, até uma distância de aproximadamente 200 m, três níveis de fendas abertas com abatimento de blocos formaram-se sobre um terraço natural de basalto. O nível mais elevado coincide com a base da escarpa superior da encosta, com declividade de aproximadamente 40°, onde uma fenda com abertura de até 0,4 m e abatimento de até 0,6 m estende-se ao longo da curva de nível por mais ou menos 150 m. O material rompido é colúvio fino, com poucos blocos de basalto com diâmetros de até 0,2 m.

Imagem oblíqua da propriedade do Sr. Lemos. O nível superior de fendas abertas com abatimento acompanha o limite inferior da mata, na base do topo da encosta. Linhas tracejadas: zonas de fraturamento do terreno. Seta amarela: deslizamento planar incipiente.

Deslizamento planar incipiente em zona de surgências de água, no contato de dois derrames (camadas) de basalto, onde a permeabilidade é maior e a concavidade do terreno favorece a concentração de água. A ruptura da encosta estende-se ao longo das curvas de nível, a montante da residência, e caracteriza Área de Risco.

Foi recomendado ao proprietário instalar estacas horizontais e verticais para controle de abertura e abatimento nas fendas maiores, anotar diariamente os deslocamentos que ocorram e comunicar à COMDEC os resultados. Havendo confirmação de

movimentação do terreno, a COMDEC comunicará à MINEROPAR para avaliação da necessidade de nova vistoria. Recomenda-se considerar a propriedade como Área de Risco.

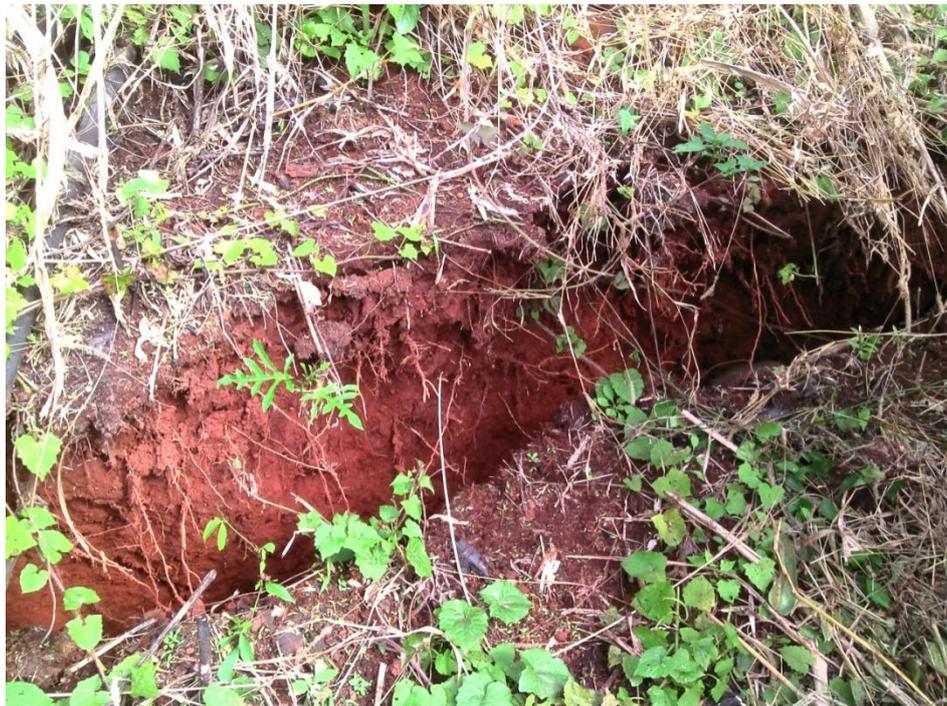
Fenda aberta com abatimento de 0,4 m no nível superior de fraturamento do terreno.

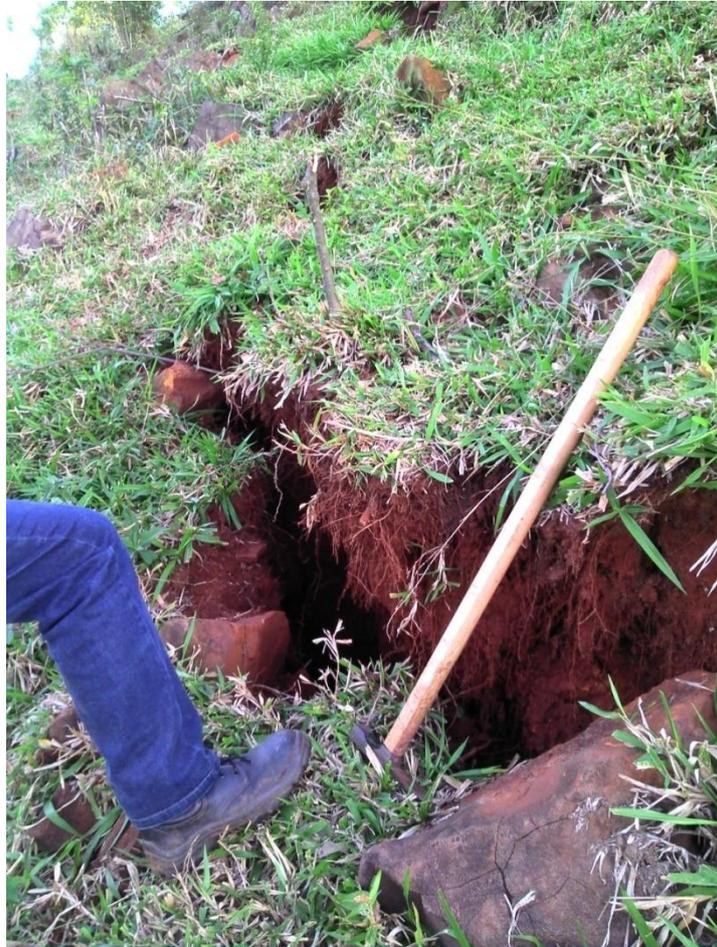
Trinca aberta com abatimento de até 0,5 m acompanha por mais de 150 m a curva de nível na encosta superior, cerca de 200 m acima da residência, que fica abaixo da estrada vicinal. Cerca de 30 m abaixo, outra trinca com abertura de poucos centímetros e abatimento de 0,2 m é paralela à primeira e estende-se por menos de

Fenda aberta com abatimento na encosta superior da propriedade do Sr. Ivando Carlos Posso.

Considera-se baixa probabilidade de agravamento da instabilização da encosta e baixo risco de danos para a residência, mas a ocorrência de fendas abertas pode facilitar a infiltração de água da chuva e acentuar a ruptura do solo.

Foi recomendado aos moradores manter vigilância sobre a abertura das fendas, com a instalação de estacas verticais e horizontais nos blocos opostos, anotação das medidas

e comunicar à COMDEC a eventual confirmação de deslocamentos. Foi recomendado também providenciar, dentro do possível, a transferência da moradia para o limite norte da propriedade, fora da zona com maior declividade da encosta e do eixo de possíveis movimentos de massa. Esta propriedade deve ser considerada como Área de Atenção.
