**SETORIZAÇÃO DE RISCO**  
**SR-61**

**Secretaria do Estado do Meio Ambiente e Recursos Hídricos (SEMA)**

**Setor de Risco SR-61****Relatório Técnico, 11 páginas****Preparado para: Secretaria do Estado do Meio Ambiente e Recursos Hídricos (SEMA)****SUMÁRIO**

**SETOR DE RISCO 61**

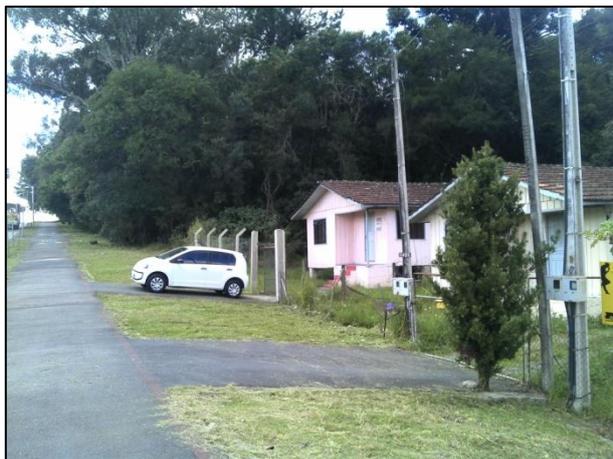
**Fotografia 1:** Vegetação de médio e grande porte na porção nordeste do setor (DSC00752).

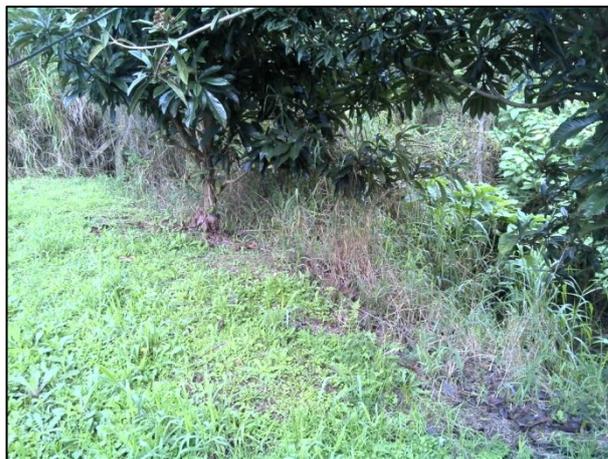
**Fotografia 2:** Mata ciliar nas margens do rio Cascatinha (DSC00753).

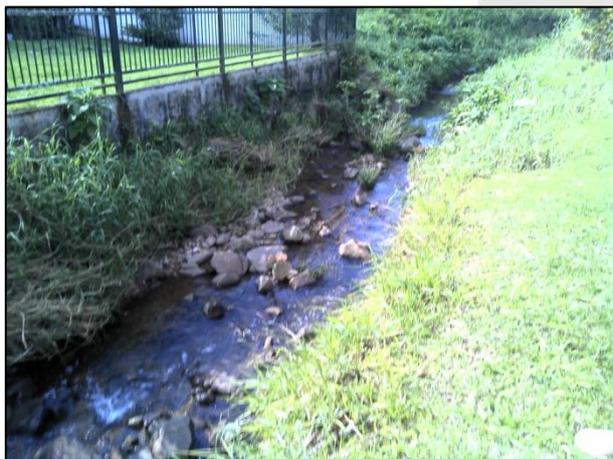
Ao longo das margens e na calha do rio há o depósito de seixos transportados pela dinâmica natural do curso d'água. Foi observado também que a calha do rio possui materiais provenientes do solapamento basal das margens do rio Cascatinha, o que contribui para o seu assoreamento (Fotografias 3 e 6).

**Fotografia 3:** Vegetação de médio e grande porte na porção nordeste do setor (DSC00752).

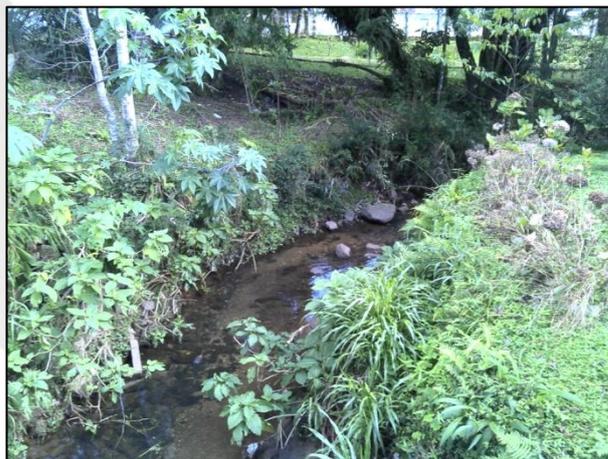
**Fotografia 4:** Mata ciliar nas margens do rio Cascatinha (DSC00753).

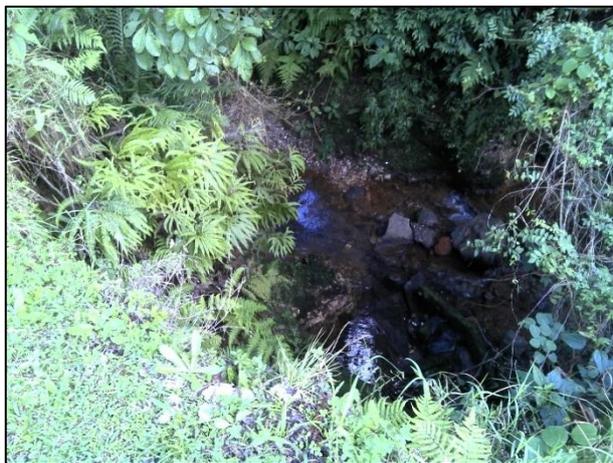
**Fotografia 5:** Evidente erosão ocorrendo em um curso d'água no setor. (DSC00761).

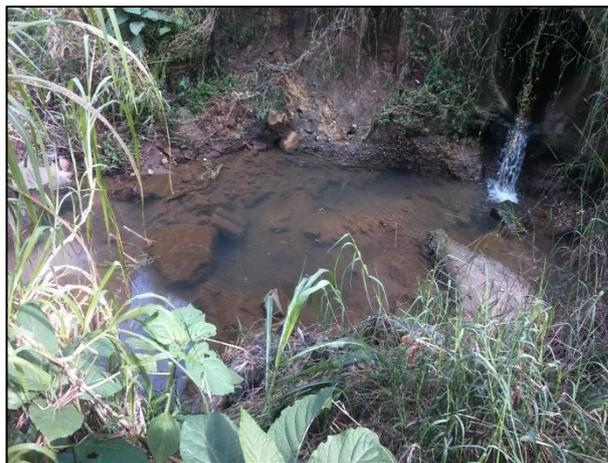
**Fotografia 6:** Erosão das margens e assoreamento do Córrego Fredolin. Porção norte do setor. (1 - DSC\_0031\_6).

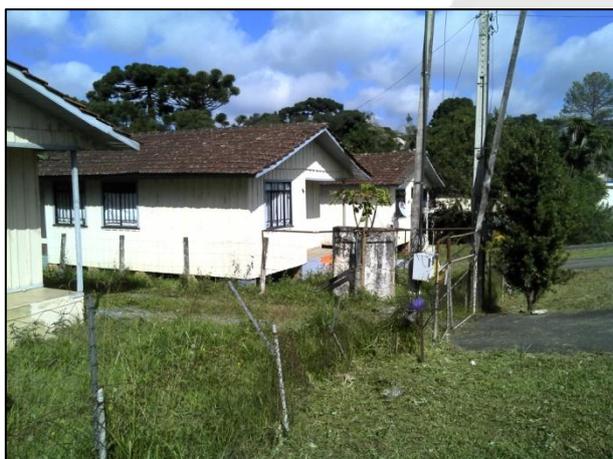
**Fotografia 7:** Edificações de médio padrão construtivo (DSC00759).

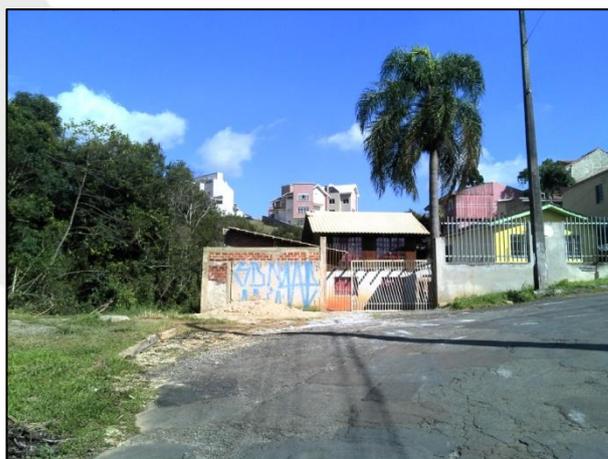
**Fotografia 8:** Edificações de médio padrão construtivo (DSC00764).

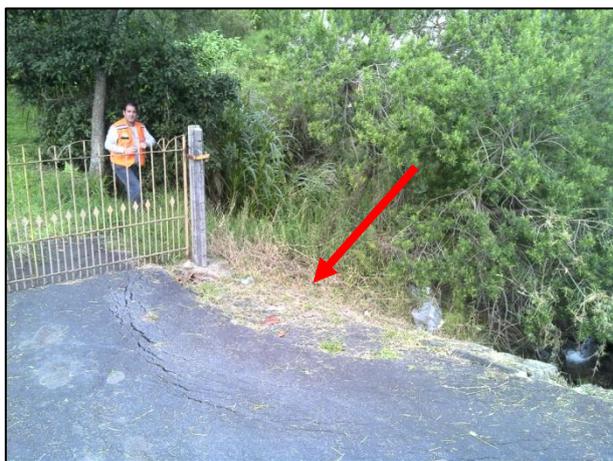
As feições de instabilidade estão relacionadas ao solapamento basal das margens do rio Cascatinha, notadamente nas porções norte (Av. Fredolin Wolf) e central da área avaliada (Fotografias 9 e 10).

**Fotografia 9:** Córrego Fredolin na porção norte da área. Evidência de erosão da margem esquerda (DSC00753).

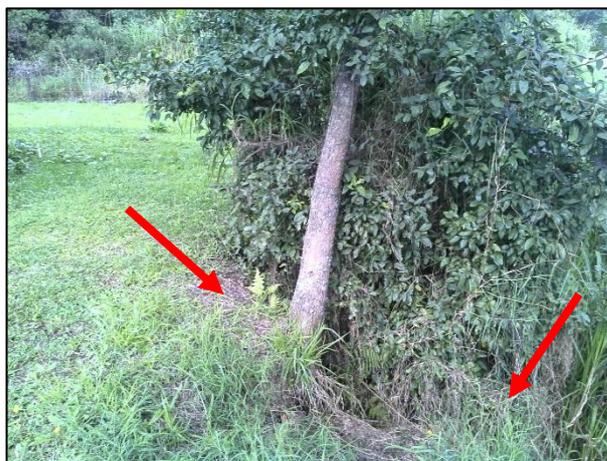
**Fotografia 10:** Movimentação de solo na margem esquerda do Córrego Fredolin, na porção Norte da área. (DSC00756).

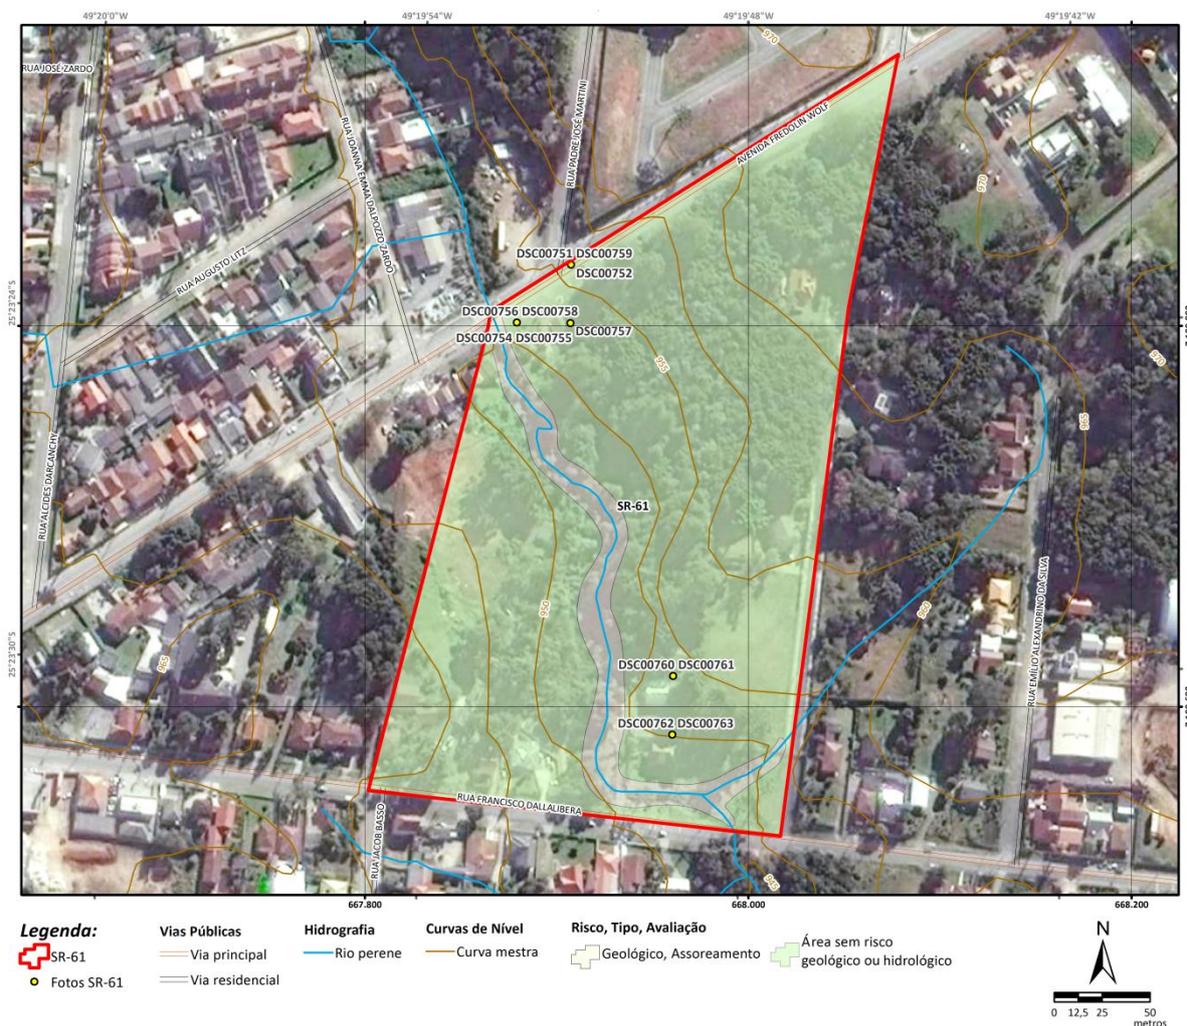
**Figura 3.** Setor de risco sem subdivisões.

O setor avaliado possui risco geológico relacionado a processos de erosão das margens e assoreamento do leito do rio Cascatinha, conforme apresentado na **Figura 3**.

A planta de situação apresentada na **Figura 3** subdivide os setores com risco de erosão/assoreamento, o corpo hídrico passível de assoreamento e as áreas sem risco geológico ou hidrológico.

**Conclui-se que o SR-61 apresenta evidentes feições relacionadas a risco de erosão das margens e respectivo assoreamento de leito do rio Cascatinha.**
