RELATÓRIO DE VISTORIA - ACIDENTE GEOLÓGICO

Município/Localidade: *PRUDENTÓPOLIS - Morro Alto de Perobas.*

Data da vistoria: *16 de julho de 2015.*

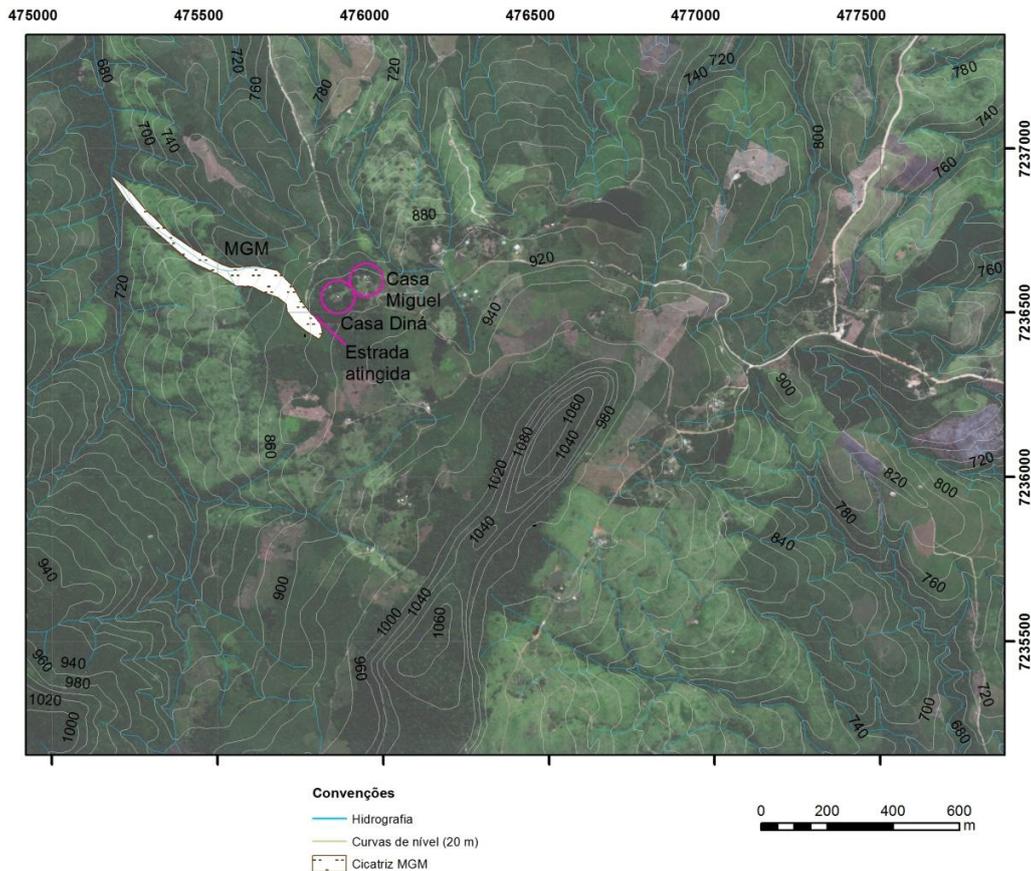
Na localidade de Morro Alto de Perobas registrou-se um movimento gravitacional de massa (MGM) de grandes proporções entre 13 e 14 de julho (horário indeterminado). No tocante aos danos, ocorreu a destruição parcial de uma estrada vicinal num trecho de cerca de 70 m, além do desmoronamento e soterramento de encostas com pastagens e de um setor com mata secundária, em drenagem afluente do Rio Francisquinho. Não se registraram vítimas. A figura 02 mostra a área afetada, em imagem de satélite.

Figura 02 - Localização da área afetada pelo MGM em imagem de satélite (Copel, 2013, resolução de 2 m). Estão indicadas as drenagens, as curvas de nível (carta topográfica 1:50.000) e as residências próximas, além da estrada vicinal afetada.

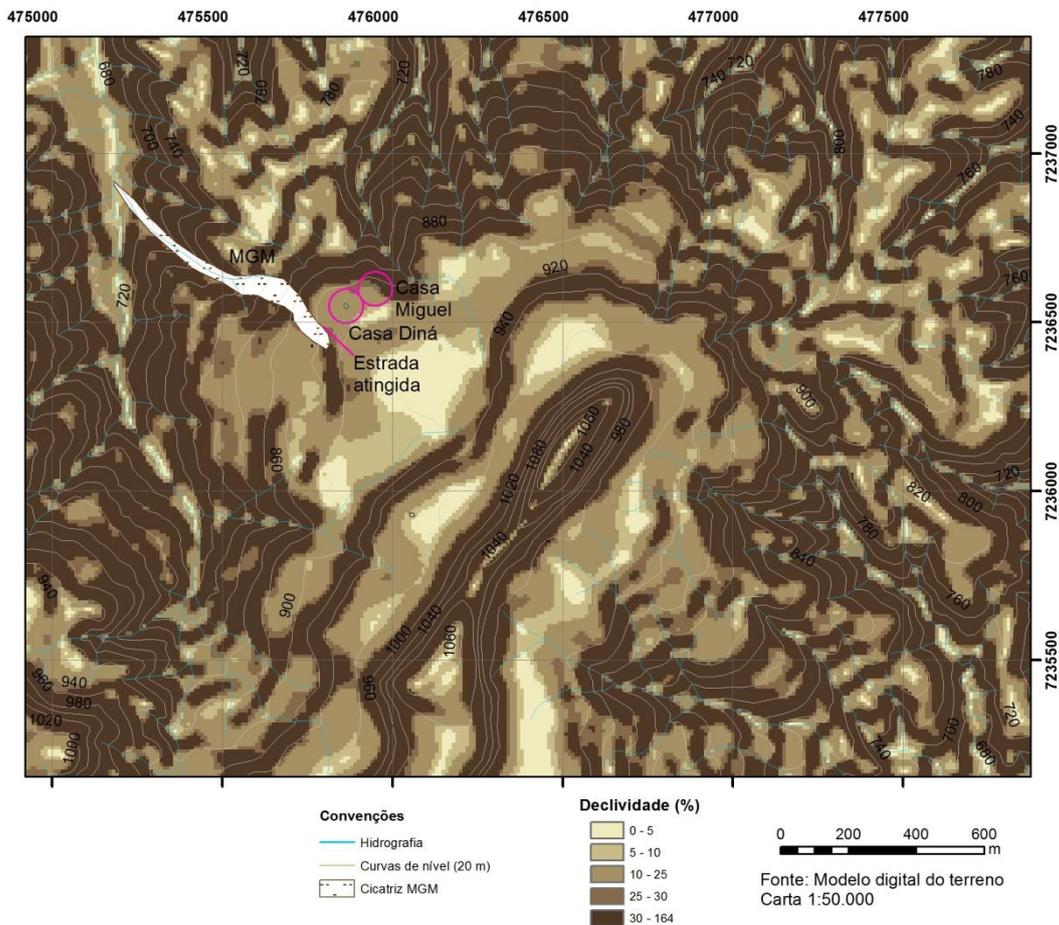
O mapa de declividades foi obtido a partir de Modelo Digital do Terreno (figura 08). De acordo com estudos de caracterização de movimentos de massa realizados pela MINEROPAR na região Sul Sudoeste, declividades acima de 25% apresentam de forma geral maior suscetibilidade a movimentos gravitacionais, embora outras variáveis possam influenciar de forma diversa estes fenômenos. Também é preciso levar em conta as características do entorno, pois uma área plana perto de setores com altas declividades pode sofrer impactos de movimentos de massa iniciados nestas áreas mais inclinadas, pelo alcance destes fluxos de massa.

A figura 08 mostra as declividades na área vistoriada. As áreas preferenciais para ocupação, com declividades menores, estão posicionadas no entorno da faixa alongada central. O MGM foi iniciado em encosta com declividade acima de 30%, nas proximidades das casas, que estão posicionadas numa área mais plana entre 880 e 900 m de altitude.

Figura 08 - Mapa de declividades em porcentagem, indicando a área afetada, as residências mais próximas, curvas de nível e rede hidrográfica. Obtido do modelo digital do terreno, gerado a partir das curvas de nível de 20 m de equidistância, carta 1:50.000.

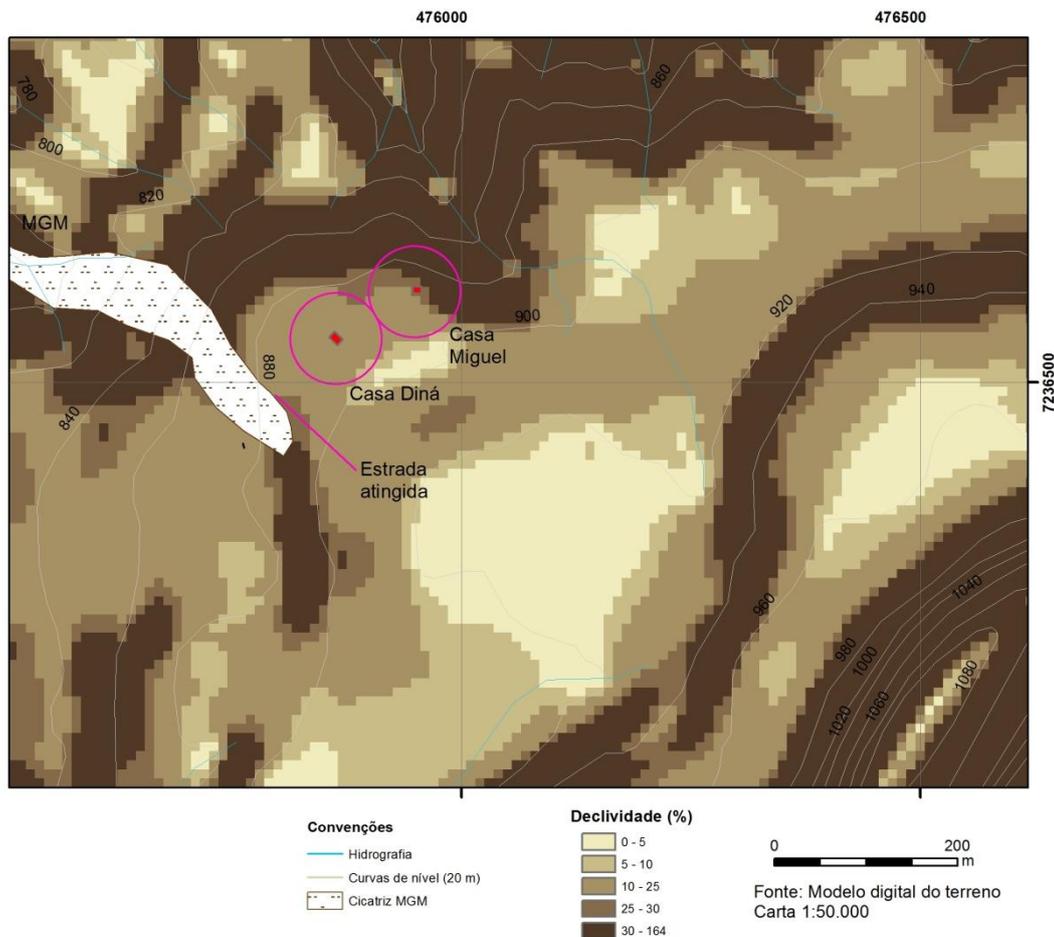
A área ocupada pelas residências mais próximas é relativamente plana, posicionada a cerca de 100 metros da cicatriz de deslizamento (figura 09). Em direção a nordeste, a cerca de 50 metros destas casas, a vertente adquire mais inclinação em direção ao vale, onde também passa a mesma estrada vicinal afetada pelo MGM. No terreno das casas não foram observadas trincas de tração, que só foram encontradas nas proximidades do vale onde houve o MGM. Havendo a estabilização do movimento de massa, é provável que o local das residências não venha a ser afetado por este evento específico.

No entanto, como as encostas próximas adquirem maior inclinação em direção aos vales numa distância medida a partir das casas entre 15 e 80 m, é razoável supor que um novo desmoronamento que porventura ocorra nestes vales das

cercanias pode levar risco a este local mais plano, onde estão hoje estas residências. Assim, sem maiores elementos de análise, é possível dizer que o local apresenta um potencial de risco médio, sendo necessário que os moradores prestem atenção a indícios de instabilidades, como as trincas de tração e degraus de abatimento, especialmente em novos períodos chuvosos.

Figura 09 - Detalhe de mapa de declividades nas proximidades do local afetado, mostrando a disposição das residências mais próximas em relação às zonas mais inclinadas do terreno. É visível a área mais plana do entorno da crista alongada do centro da área.

- Os aspectos discutidos neste relatório justificam a busca de alternativas para relocar as residências mais próximas da área diretamente afetada, de preferência num processo de convencimento e cooperação dos moradores, para locais com menores fatores de risco potencial (áreas mais planas, afastadas das encostas íngremes, afastadas dos cursos d'água, sem elevações expressivas a montante e fora do alcance dos depósitos de colúvio mais espessos);

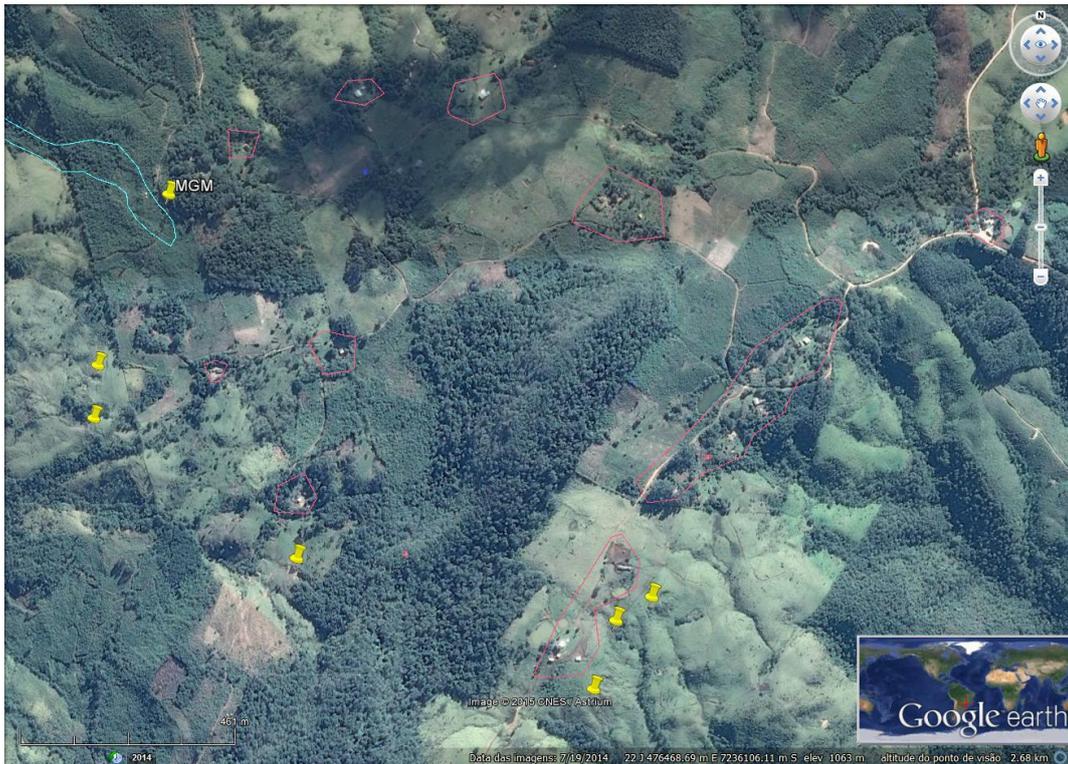
As observações relativas ao acidente servem como um alerta do potencial para recorrências destes fenômenos destrutivos, para esta comunidade. Observando imagem Google Earth do entorno da área mais elevada, é possível identificar ravinamentos e cicatrizes que podem ter relação com antigos movimentos gravitacionais de massa similares ao avaliado (figura 10).

Figura 10 - Imagem Google Earth da região, com o posicionamento do MGM vistoriado (polígono em azul) e locais habitados (polígonos em vermelho). Os alfinetes amarelos indicam locais onde há indícios de ravinamentos ou cicatrizes de movimentos gravitacionais de massa antigos.

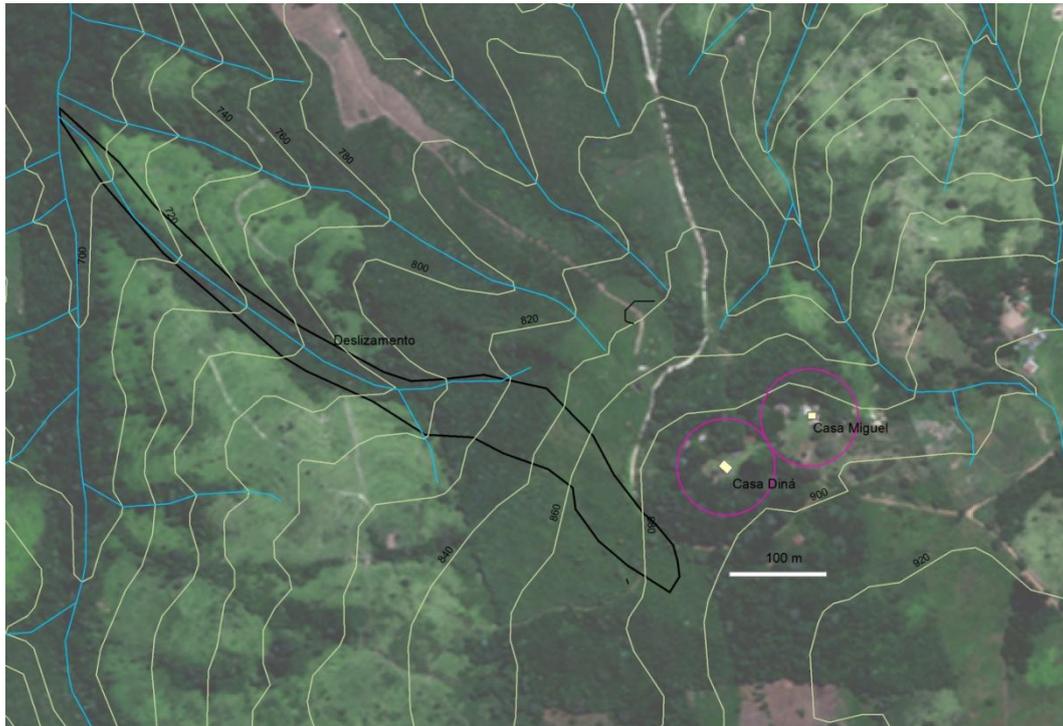
Localização da corrida de massa sobre imagem Copel 2013, 2 m de resolução, curvas de nível de 20 m e áreas com edificações nas proximidades. Rio Francisquinho no nível de base.

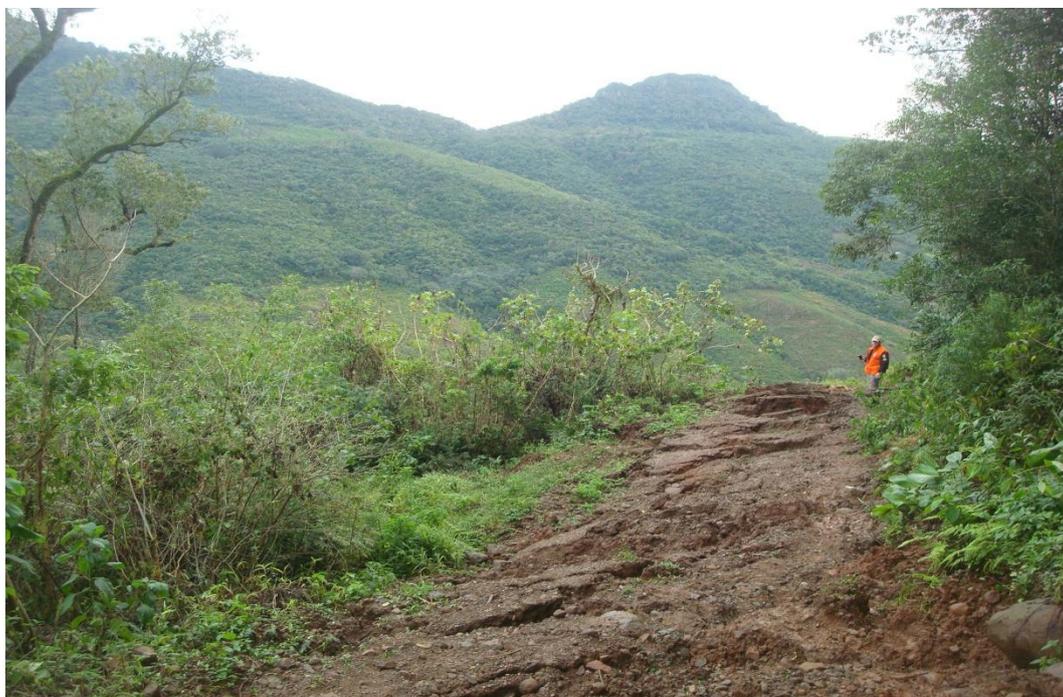
Vista do degraus de abatimento no topo do MGM, junto a estrada lateral, em direção ao vale do Rio Francisquinho e a serra da Esperança (rochas basálticas do grupo Serra Geral, no topo).

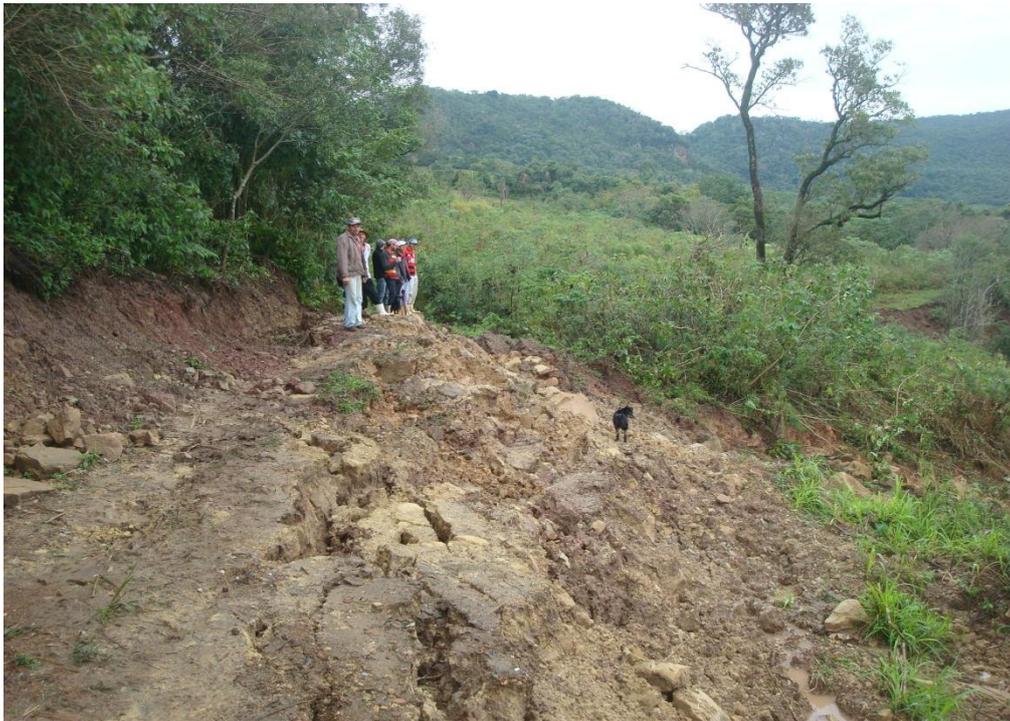
Topo da escarpa do MGM, com ruptura do arenito na estrada vicinal afetada.

- Na questão relativa à restauração da estrada, sugere-se ao setor de engenharia aguardar a estabilização das condições climáticas e da própria encosta, ainda em fase de mobilização. Recomenda-se uma avaliação cuidadosa de alternativas para restabelecer a ligação viária, uma vez que novos cortes no flanco da área desmoronada poderão induzir novas instabilizações do maciço.

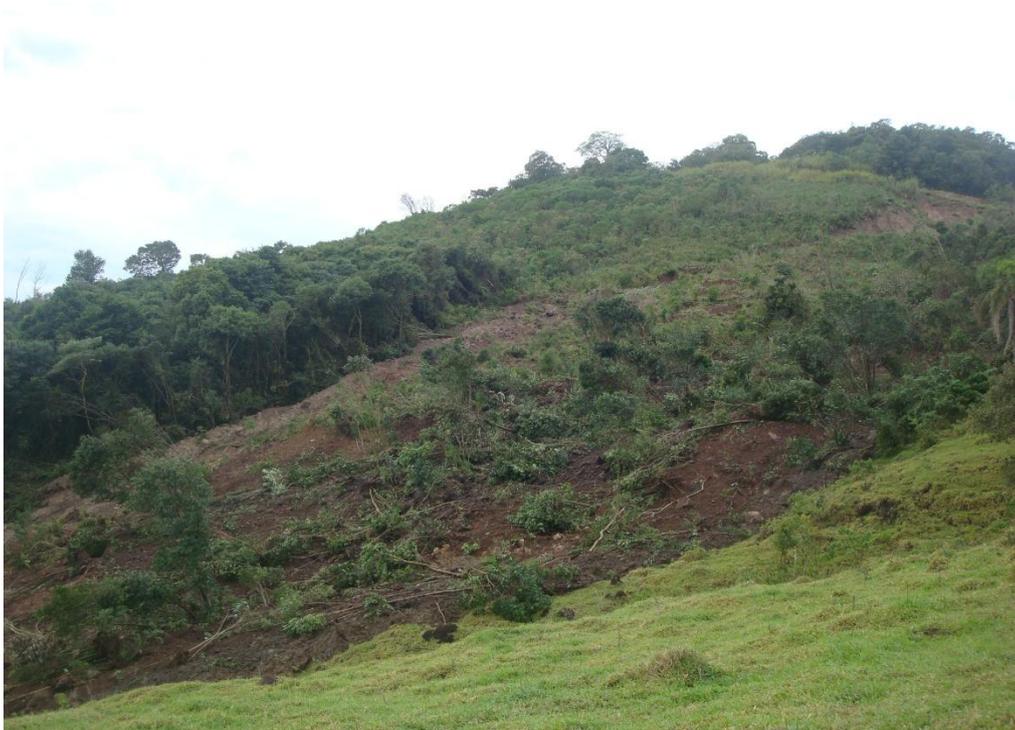
Aspecto do MGM no terço superior, com grande quantidade de material depositado abaixo da cicatriz, incluindo parte expressiva da vegetação

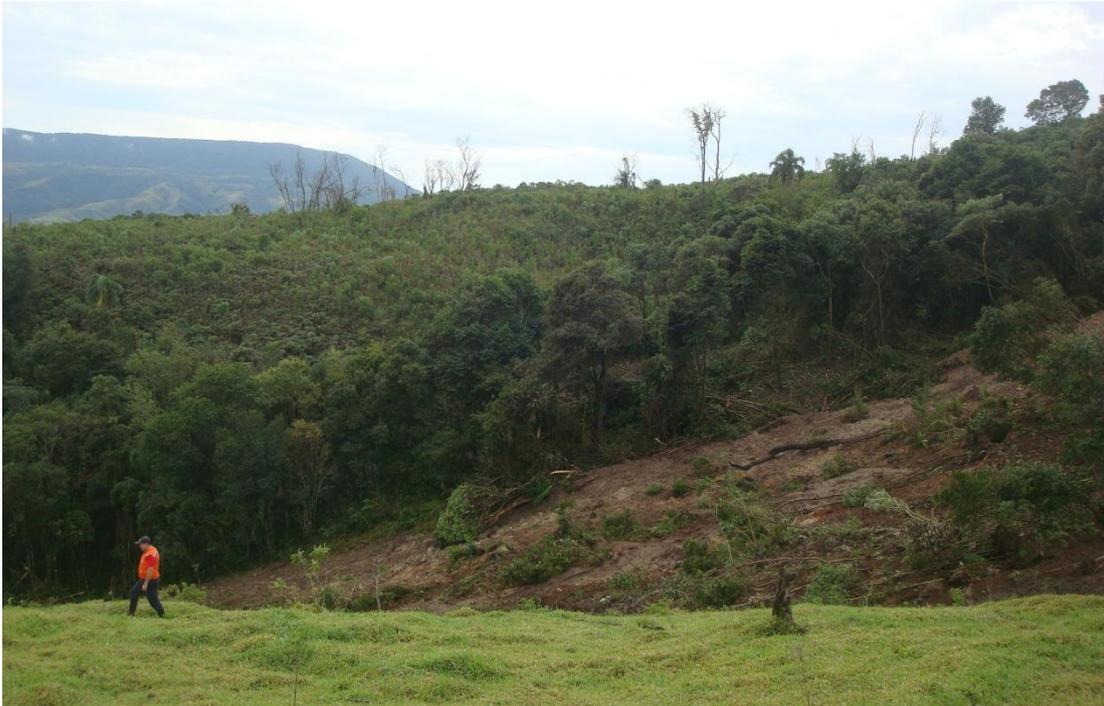
Início do terço inferior, adentrando o vale mais encaixado, com o material que soterrou a vegetação. Observar a configuração da encosta adjacente.

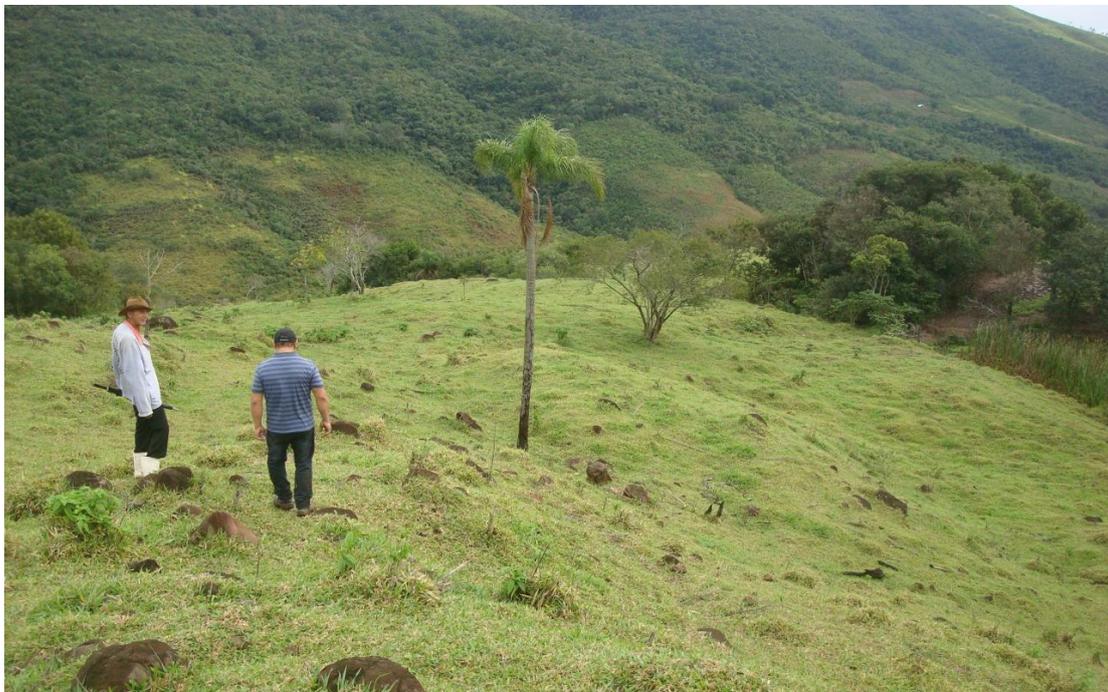
Aspecto da encosta adjacente a sul, onde há depósito de colúvio com abundantes blocos de basalto e mais raramente de arenito. Feições de instabilidade nesta encosta.
