Relatório de Vistoria Preliminar em Deslizamento

MUNICÍPIO: RESERVA - PR.

Data da vistoria: 27 e 28/6/13

Localidades da vistoria: ESPIGÃO PRETO E MACACOS

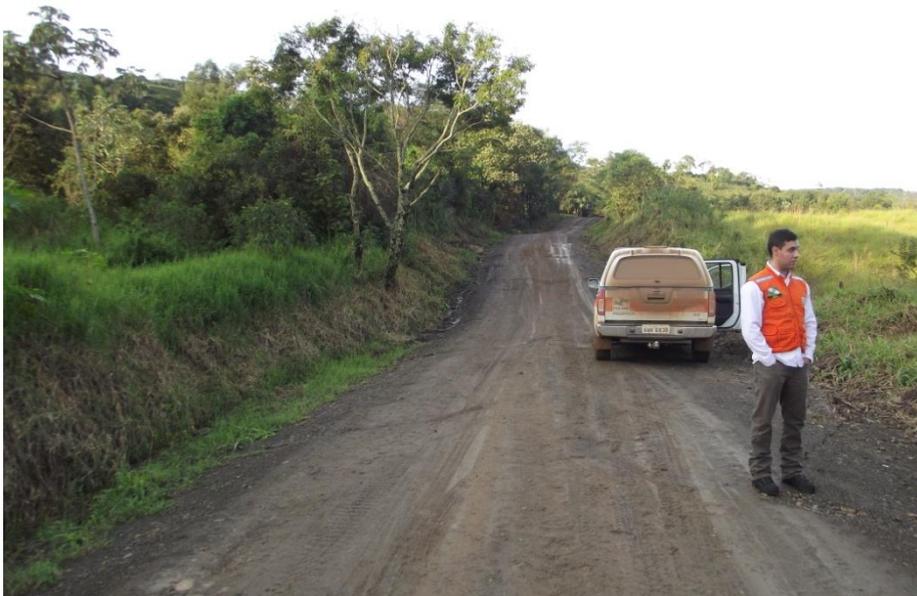
Ponto 02- trincas no leito da estrada, E-506367, N-7300540, as trincas apresentam direção N55E, e num trecho de aproximadamente 1Km, observa-se além de trincas, também, vários rebaixamentos no leito da estrada associados ao mesmo fenômeno.

Notar rebaixamento do leito da estrada logo acima do veículo

- recomendamos a Prefeitura fazer novo traçado no trecho danificado pelos deslizamentos de terra (deslizamentos, rebaixamento do leito, e trincas) perfazendo aproximadamente 1Km.

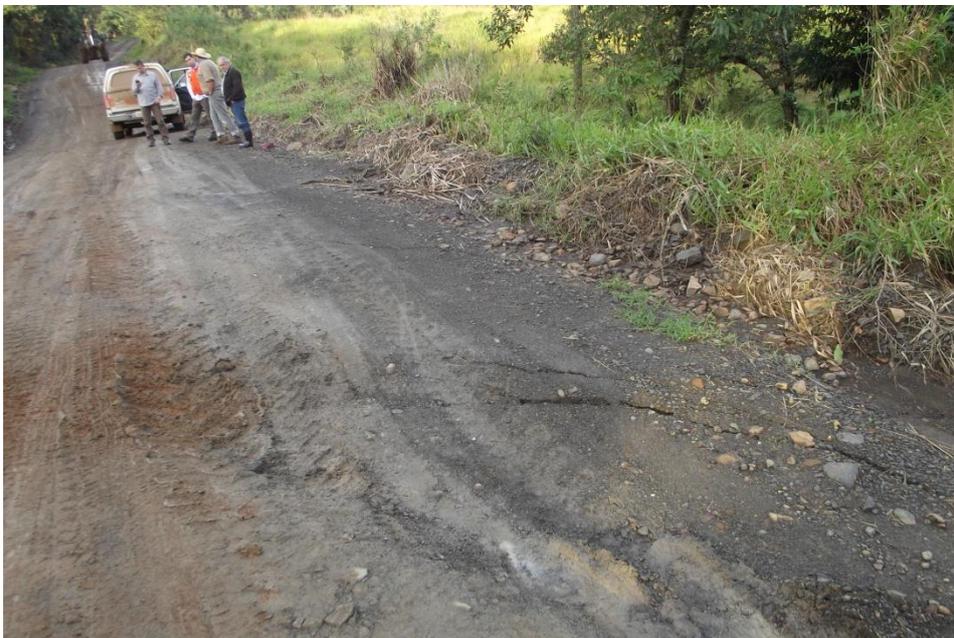
Trincas no leito da estrada

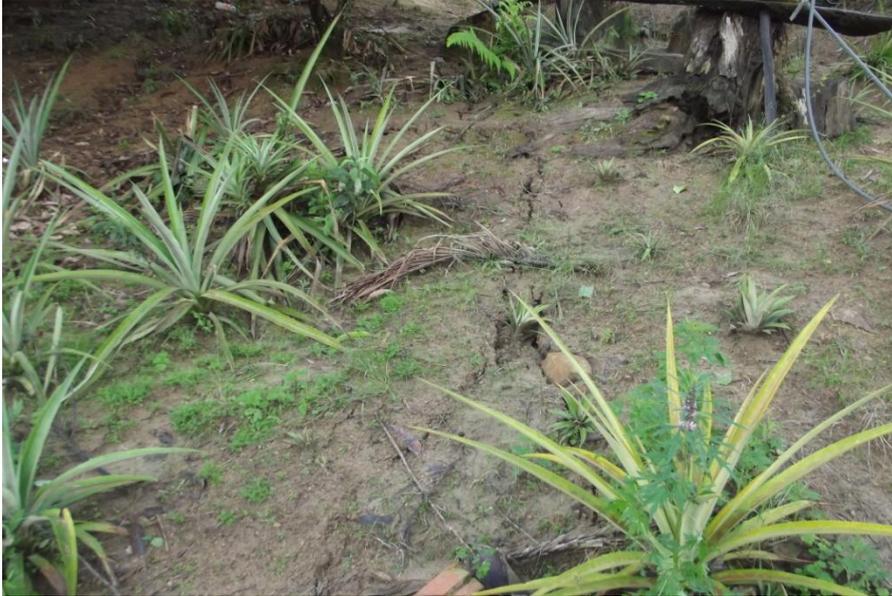
Em todo o terreno é comum a existência de dois sistemas de trincas no solo, N55W e N45E. São trincas retilíneas, abertas, sendo que as de direção N55W são de maior comprimento (até 50m), as de direção N45E (métricas), apresentam-se com menor abertura e comprimento que as anteriormente citadas. Essas trincas apresentam-se isoladas umas das outras, no entanto, junto a casa do Sr. Esmair Pinheiro Florão, as trincas de direção N55W apresentam-se em feixe com mais ou menos 20m. de largura e 30m. de extensão.

Trinca no terreno do Sr.Dair P. Florão - Direção N45E

- recomendamos não permitir em caráter definitivo a construção de casas no terreno do Sr. Dair Pinto Florão
- solicitar que os familiares do Sr. Estanislau Ligoski fiquem atentos a possíveis trincas no terreno de sua casa, pois a mesma está situada 5m acima da cabeceira do deslizamento do ponto 6 cuja coordenada é E-510087 e N-7298600. Retirá-lo de sua residência em épocas chuvosas.

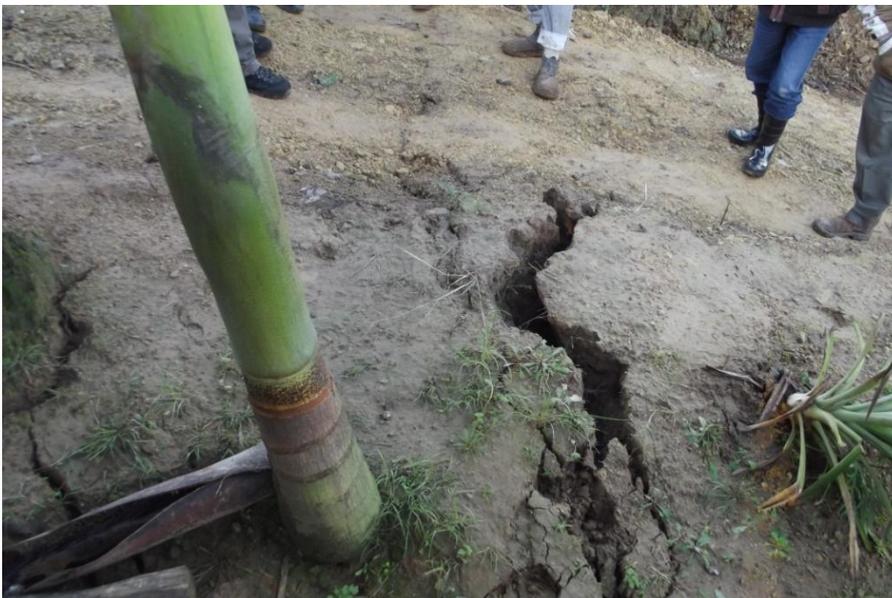
Notar o quanto é aberta algumas trincas, direção N55W

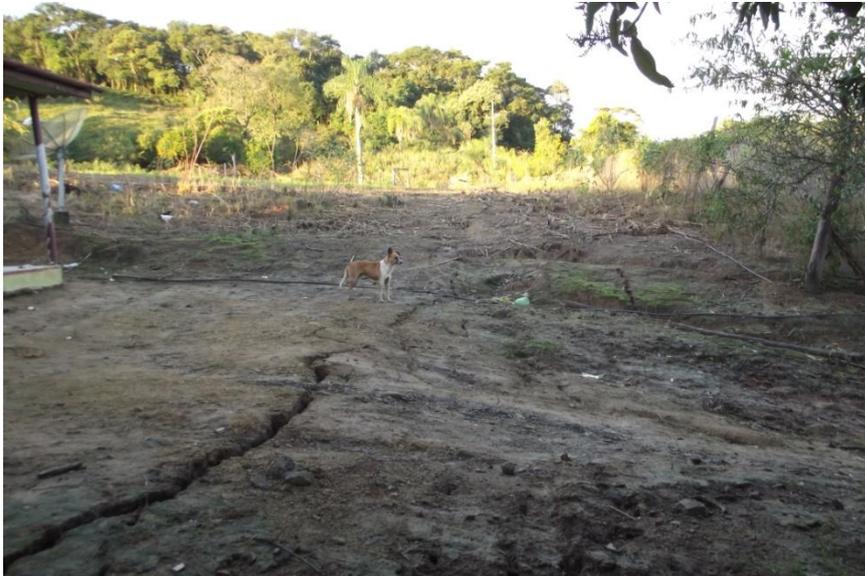
Notar o comprimento da trinca e o quanto é aberta. Direção N55W.

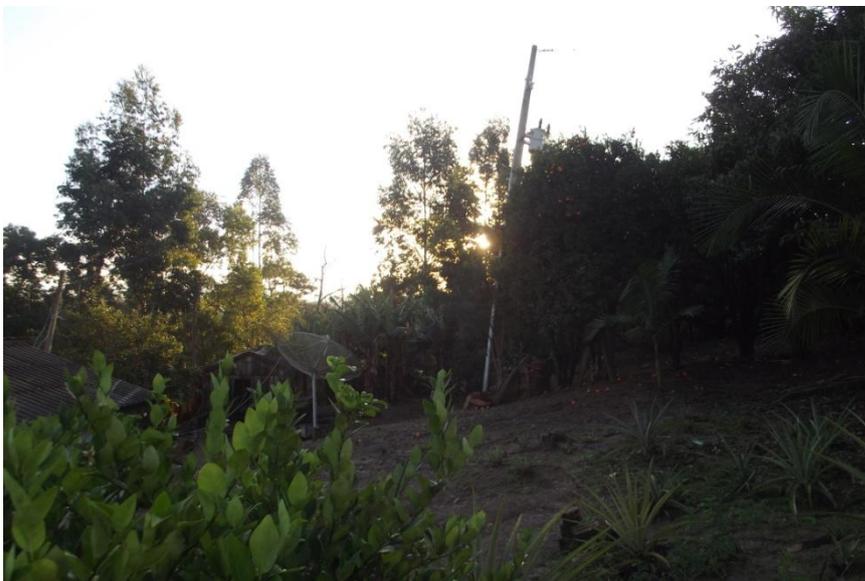
Surgência de água também foi registrada no local, junto ao leito da estrada interna do terreno. Um poste de luz apresenta deslocamento da parte enterrada favorável a inclinação da encosta.

- três deslizamentos rotacionais nos cortes de estrada próximos a localidade de Espigão Preto
- a inclinação do poste de luz instalado no terreno do Sr. Dair
- o afundamento de parte das casas da família Florão contra a inclinação da vertente, também indica a possibilidade de um movimento rotacional típico desses deslizamentos.

Notar inclinação do poste, indicativo de movimentação do terreno

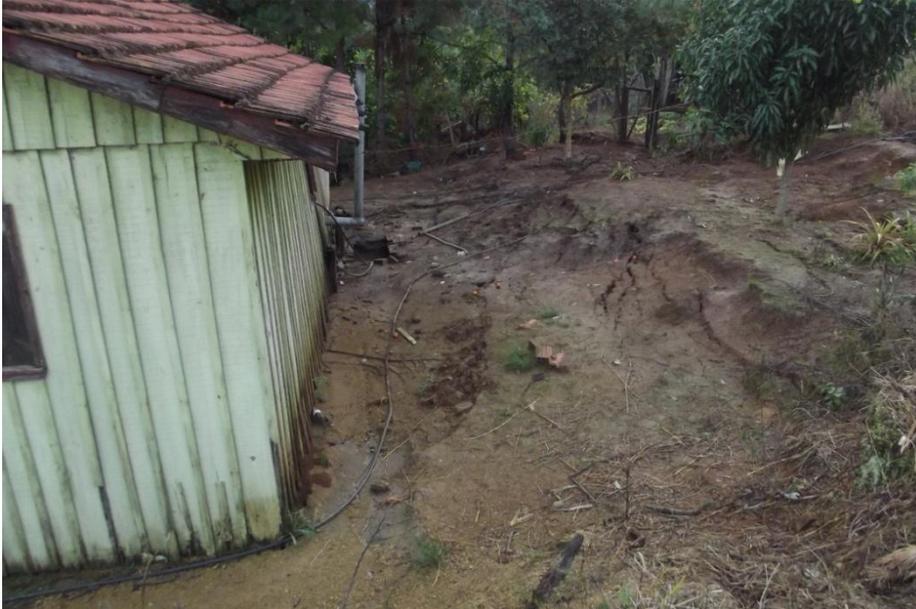
Notar o feixe de trinca de direção N55W abertas

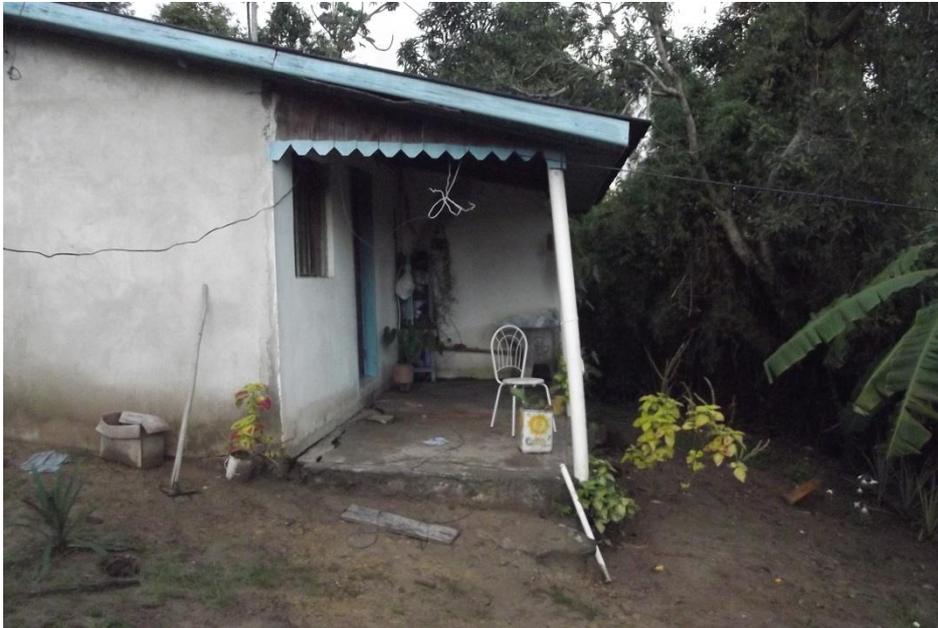
Comum nessas três casas é o afundamento que sofreram na parte de trás, contra o plano inclinado da encosta. Esse fenômeno é observado nas paredes e nas vigas de canos de ferro e concreto que dão sustentação as sacadas pois apresentam-se inclinados segundo essa direção. Essa encosta apresenta uma declividade em torno de 10%. Por esse motivo há corte no terreno para a construção das casas.

Notar inclinação do pilar da varanda contra a inclinação da vertente. Notar também rachadura na parede e no piso da casa da Sra. Valdinéia

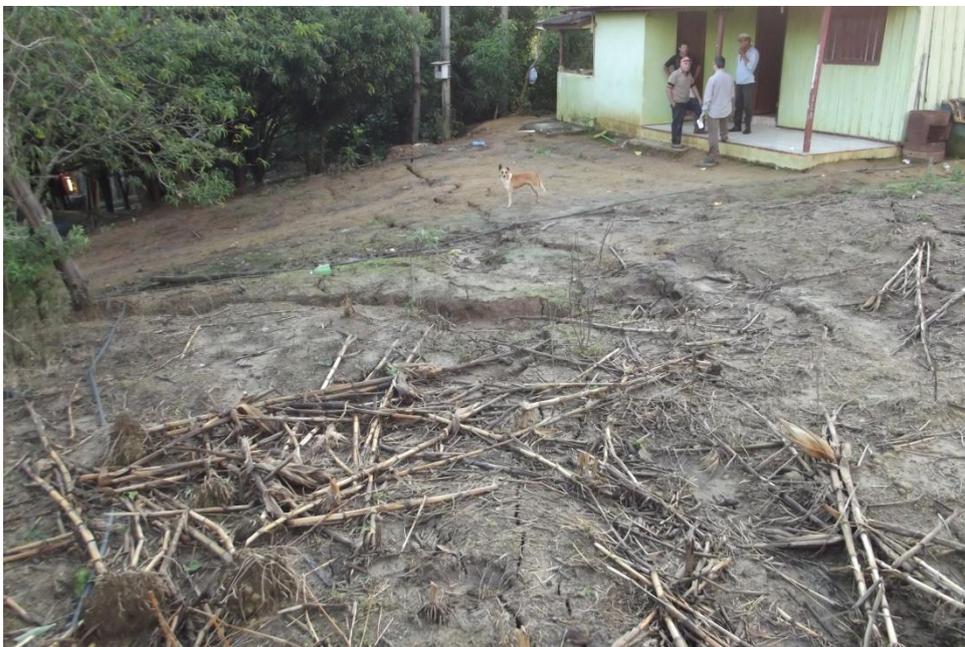
Notar a inclinação do pilar de sustentação da varanda da casa do Sr.Esmair contra a inclinação do terreno. Notar também as fraturas N55W longas em frente a sua casa

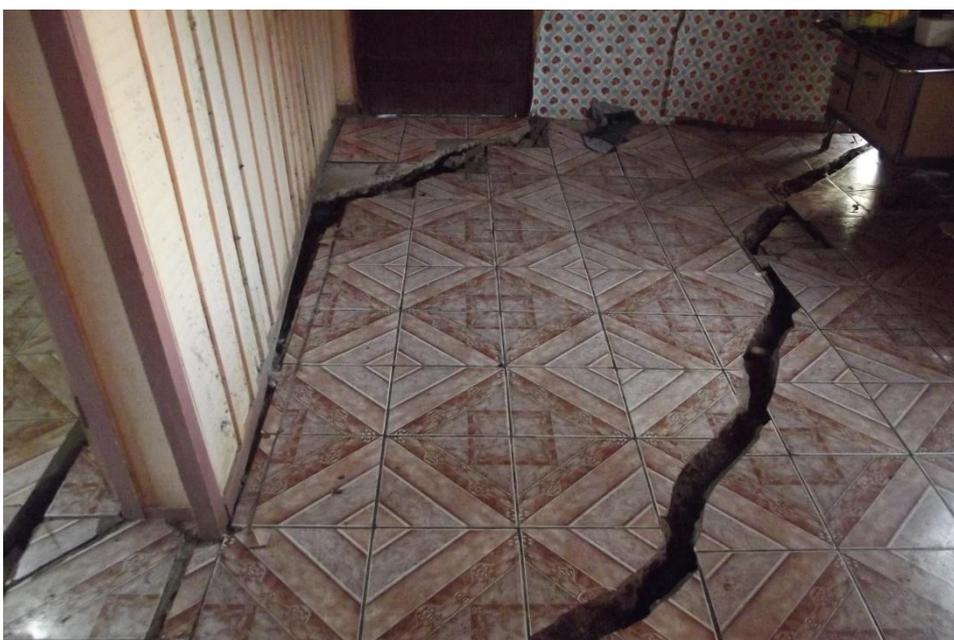
Rachaduras no piso da casa do Sr.Esmair

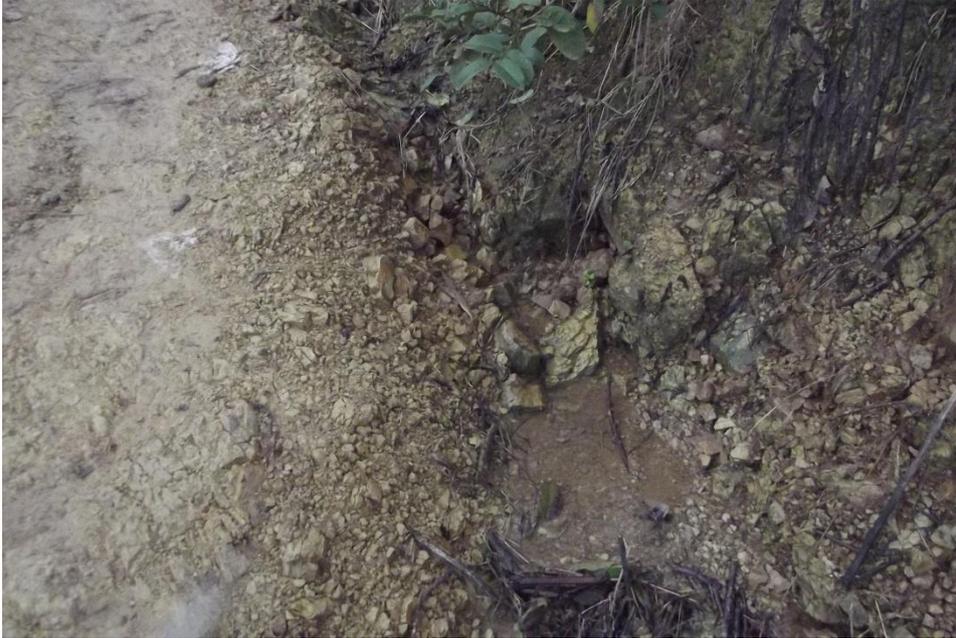
Surgência d'água no leito da estrada

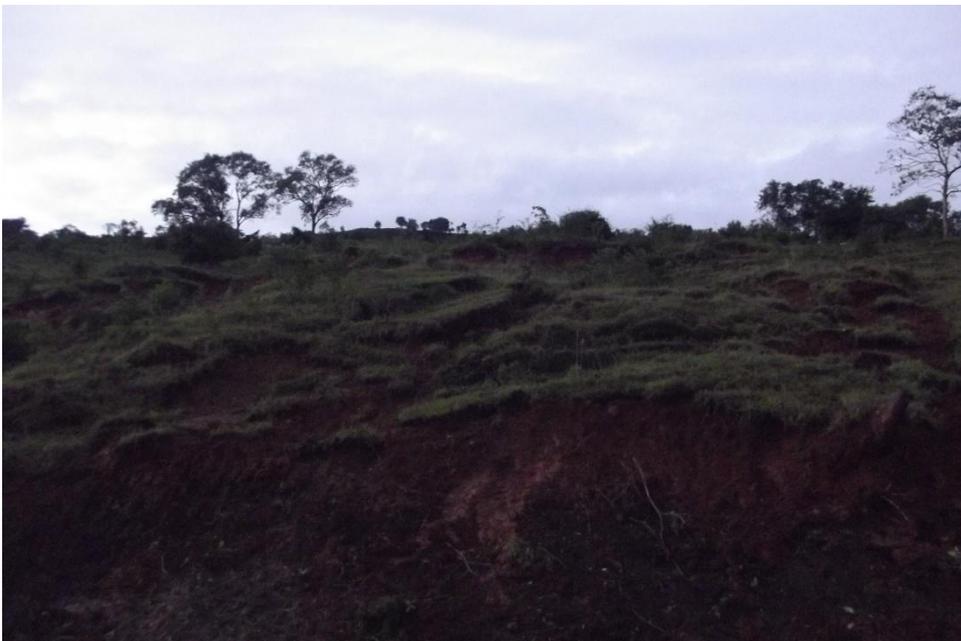
Deslizamento rotacional no barranco da estrada de Espigão Preto, possui uns 15m de comprimento por 10m. de largura. Notar que é bem superficial muito parecido com rastejo. (E-506367 e N-7300540).

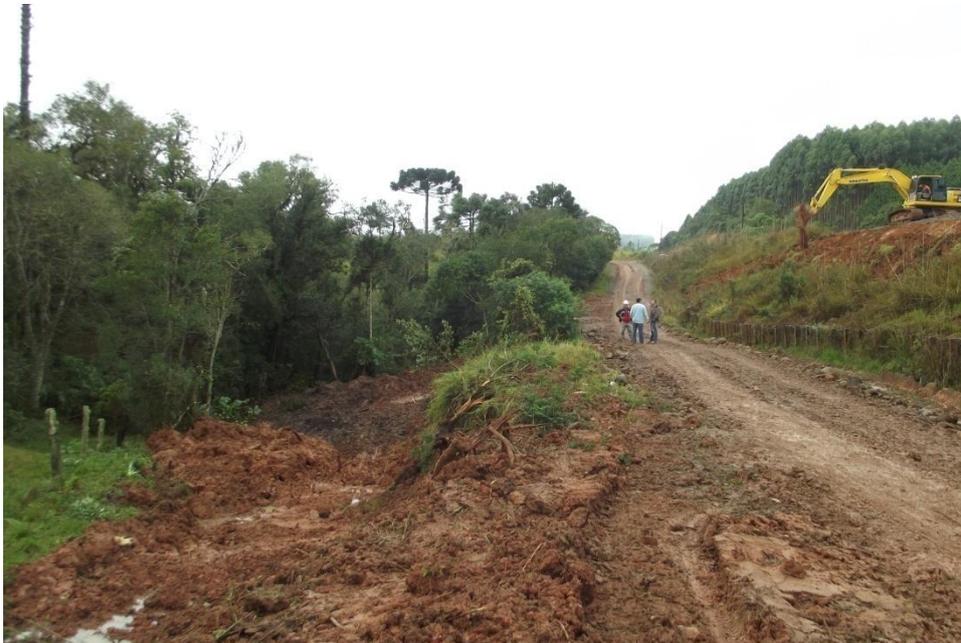
É outro ponto em que houve deslizamento de terra, coordenada E-513528 e N7255825. Trata-se de um aterro construído pela Rede Ferroviária e que também serve como parte de uma estrada rural. A ALL já consertou.

Local do deslizamento em aterro na estrada rural da localidade de Macacos. Notar Máquina sobre os trilhos de trem. Notar também o feixe de trilhos cravado no solo, que tem como finalidade a estabilidade do aterro. Já houve deslizamento anterior no local.
