# SETORIZAÇÃO DE RISCO SR-21

**Setor de Risco SR-21****Relatório Técnico, 10 páginas****Preparado para: Secretaria do Estado do Meio Ambiente e Recursos Hídricos (SEMA)****SUMÁRIO**

**SETOR DE RISCO 21**

Jardim Benato – Itaperuçu – Paraná

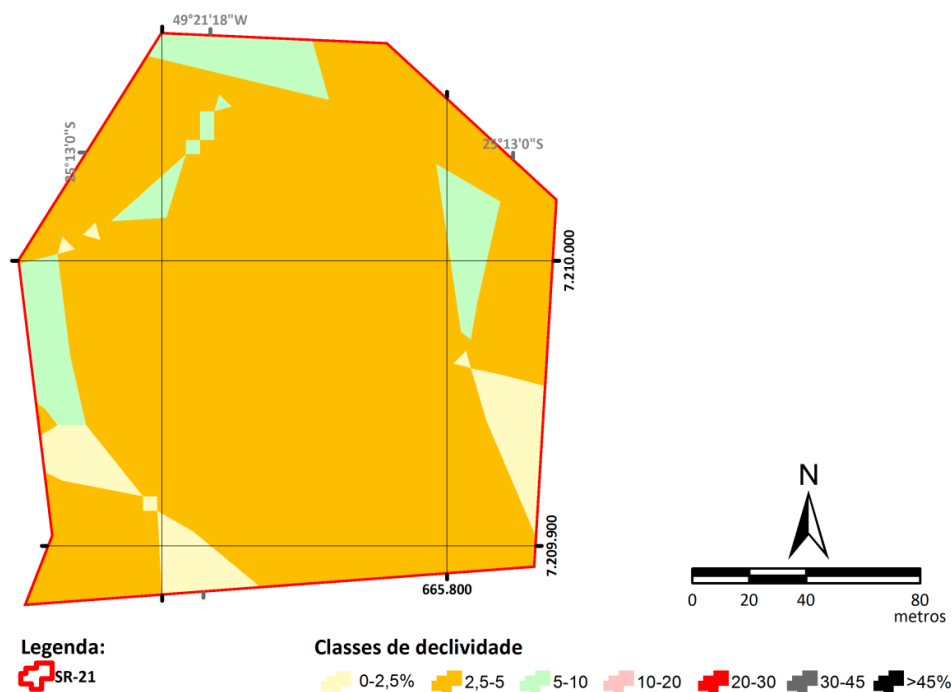
O Setor de Risco é constituído pela meia encosta, a qual apresenta um relevo aplainado que encontra-se ocupado por residências (**Figura 2**).

**Figura 2.** Mapa de declividade do setor avaliado. Escala indicada. (FONTE: ITCG)

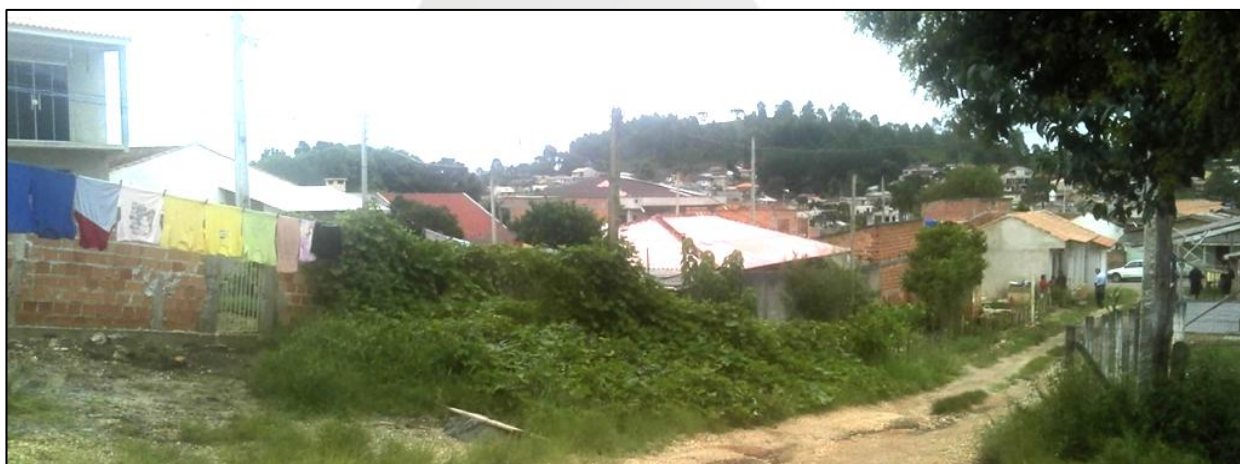
Na área avaliada a cobertura vegetal se resume a ocorrências de pequenos núcleos isolados de vegetação rasteira, contendo espécies variadas de médio porte, distribuídas aleatoriamente no setor (Fotografia 1).

**Fotografia 1.** Solo de alteração do substrato geológico da área avaliada (DSC00604). Núcleos de vegetação rasteira e espécies de médio porte (DSC00604).

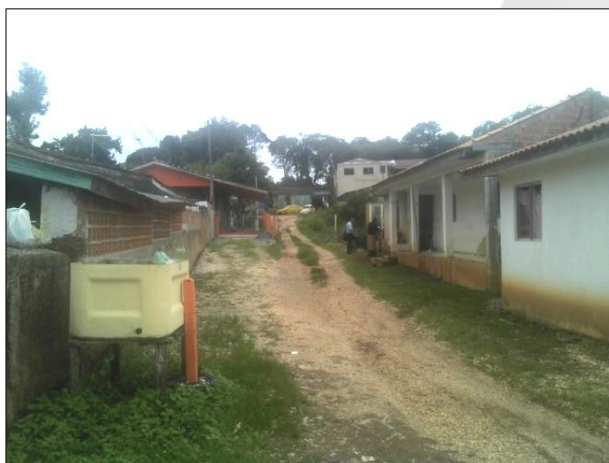
As edificações presentes na área avaliada são predominantemente constituídas de alvenaria e podem ser classificadas como habitações de médio padrão (Fotografias 2 e 3). Nas paredes e muros das residências existentes no setor não foram constatadas rachaduras ou marcas relacionadas à movimentação do terreno.

**Fotografia 2.** Habitações verificadas no SR (DSC00603).

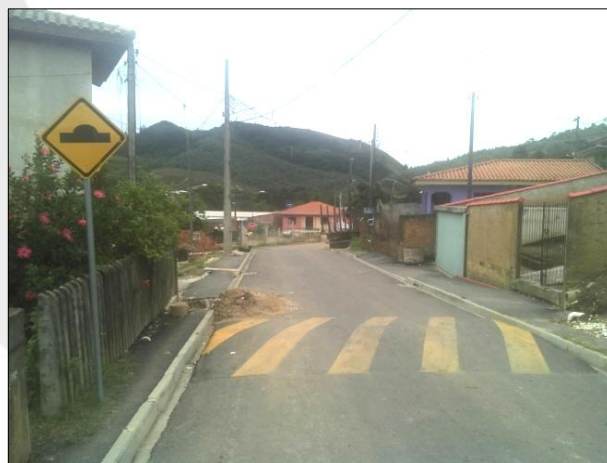
**Fotografia 3.** Habitações verificadas no SR (DSC00608).

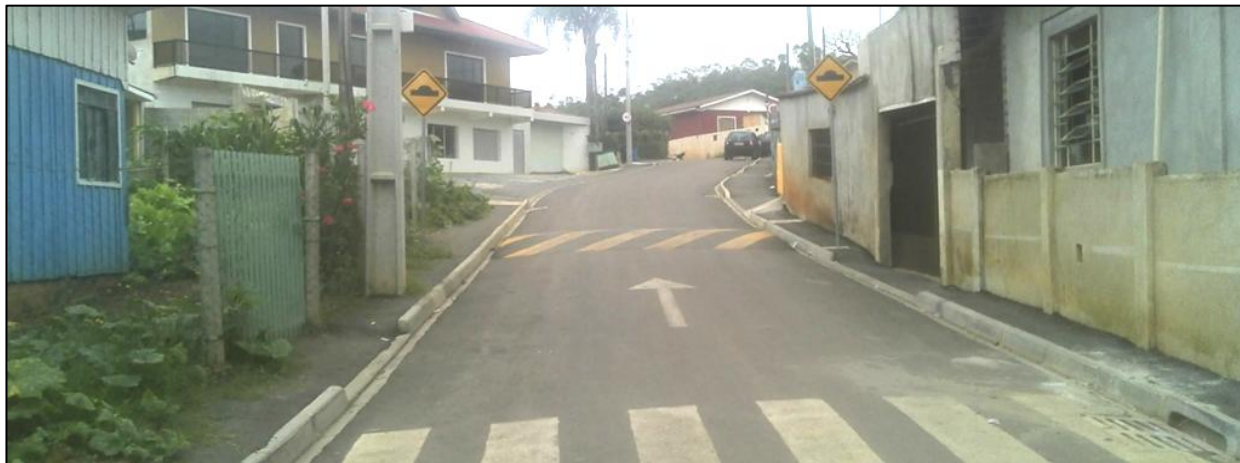
A localidade onde está situado o SR-21 é servida por redes de energia elétrica e abastecimento de água. As ruas são pavimentadas com asfalto (Fotografia 4) e possuem galerias de água pluviais (GAP).

**Fotografia 4.** Infraestrutura do setor avaliado (DSC00607).

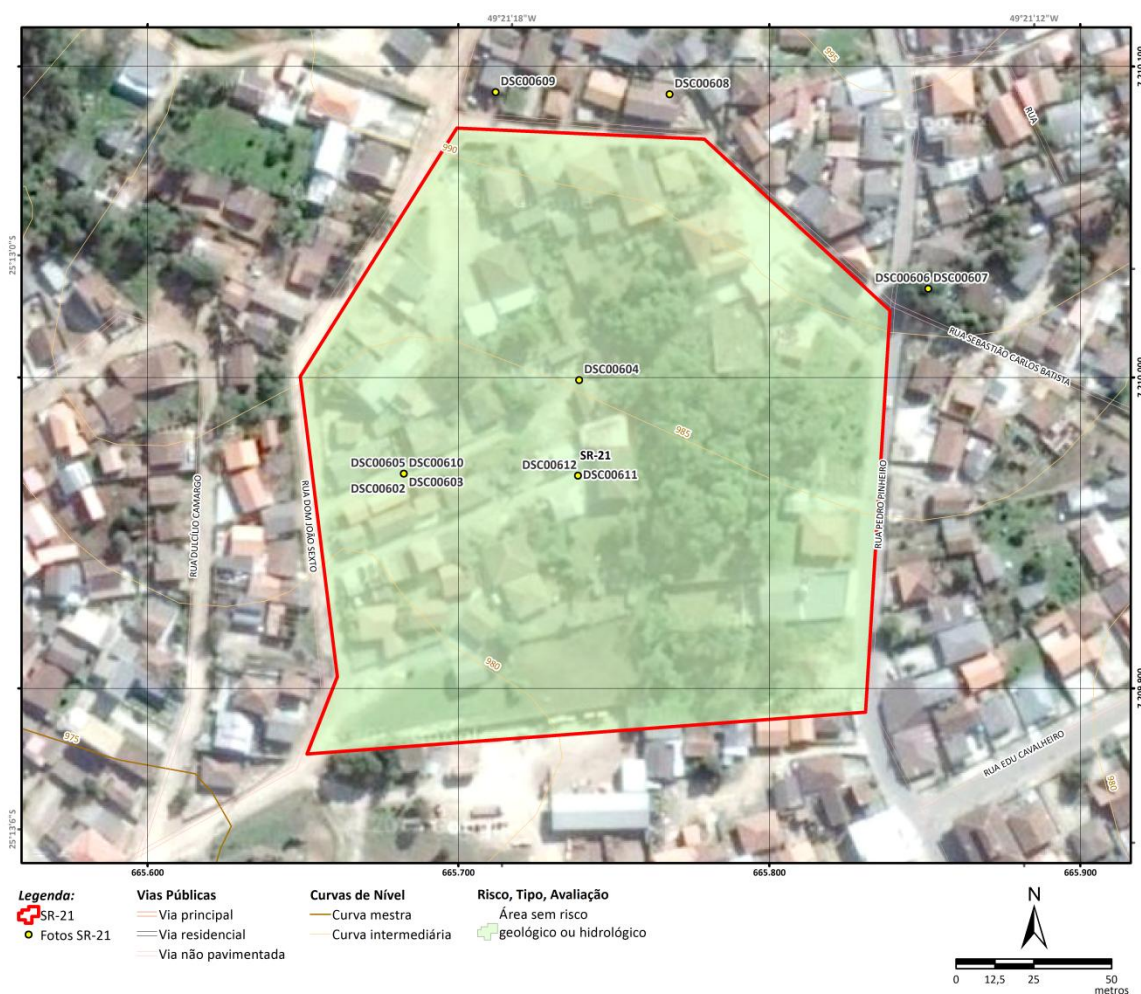
Conforme apresentado na **Figura 3**, no setor avaliado não foram verificados riscos tanto de natureza geológica como hidrológica.

Figura 3. Setor de risco sem subdivisões.

Mediante as informações levantadas, apresentadas e discutidas neste relatório, o setor de risco SR-21 não apresenta riscos, tanto geológico como hidrológico, conforme apresentado na **Figura 3**.

A planta de situação apresentada na Figura 3 demonstra a área sem risco geológico ou hidrológico. Cabe ressaltar que a base topográfica utilizada na planta não apresenta uma escala de detalhe adequada a geomorfologia local.

Contudo, conclui-se que o SR-21 não apresenta feições de suscetibilidade, instabilidade e vulnerabilidade de terreno a MGM ou eventos hidrológicos e que com base na classificação proposta o mesmo possui sua avaliação de risco como **NULA**.
