# SETORIZAÇÃO DE RISCO

## SR-18

**Secretaria do Estado do Meio Ambiente e Recursos Hídricos (SEMA)**

**SETOR DE RISCO 18**

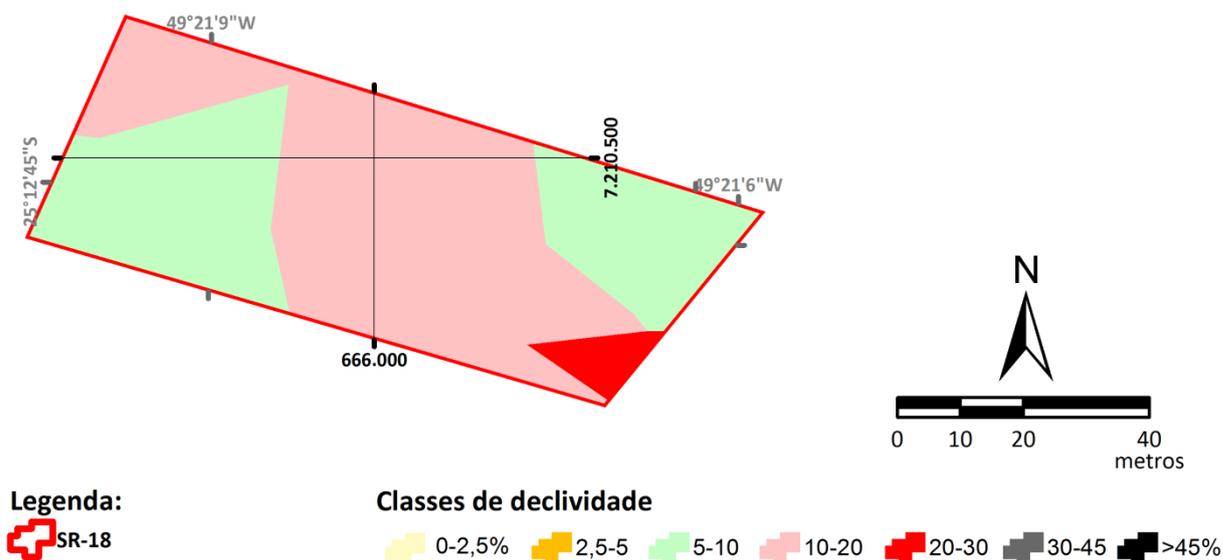
Figura 2. Mapa de declividade do setor avaliado. Escala indicada. (FONTE: ITCG)

O setor de risco avaliado está localizado no sopé da encosta, tendo uma declividade acentuada em sua porção norte, na qual há um fundo de vale (Figura 2).

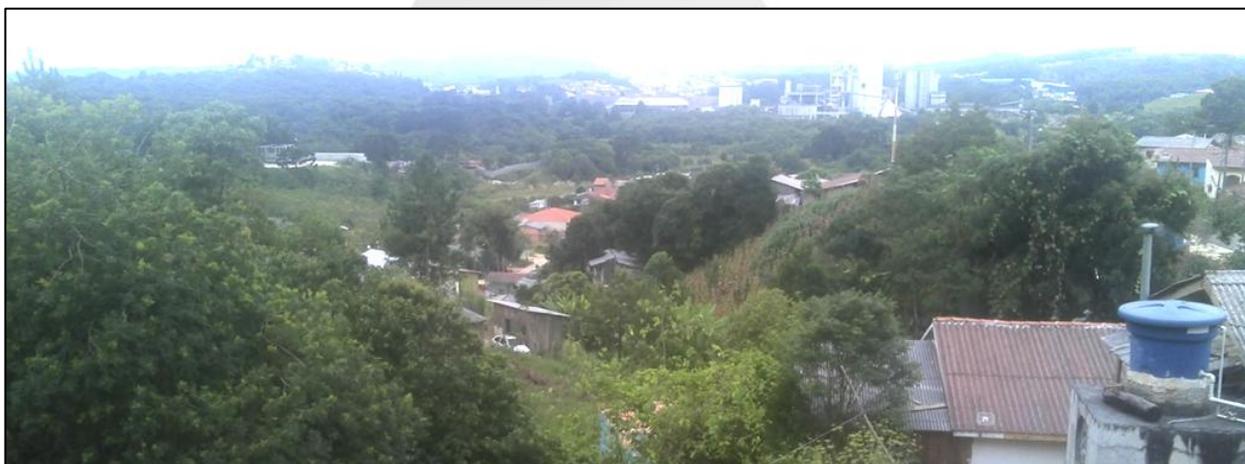
O setor possui em sua porção norte uma vegetação contínua e com porte predominantemente médio a grande, nos locais não ocupados (Fotografia 1), enquanto nos locais ocupados a cobertura arbórea é constituída por vegetação rasteira.

Fotografia 1. Vegetação de porte médio no setor avaliado. (DSC00641).

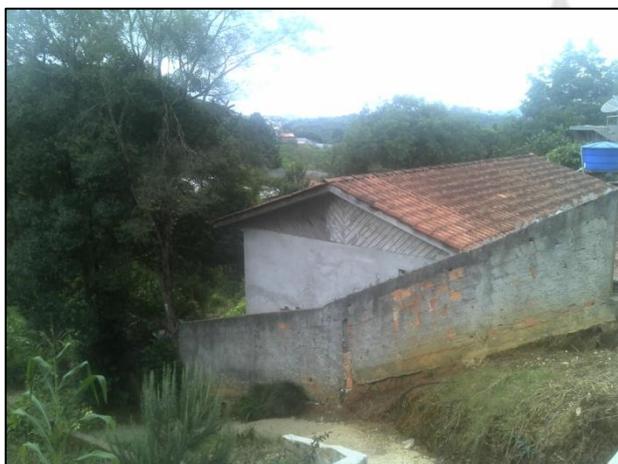
No setor avaliado há construções de médio padrão construtivo (Fotografia 2 e 3). O setor apresenta em torno de 12 residências, nas quais se estima que habitem aproximadamente 48 pessoas.

**Fotografia 2:** Residência de médio padrão construtivo.  
(DSC00643).

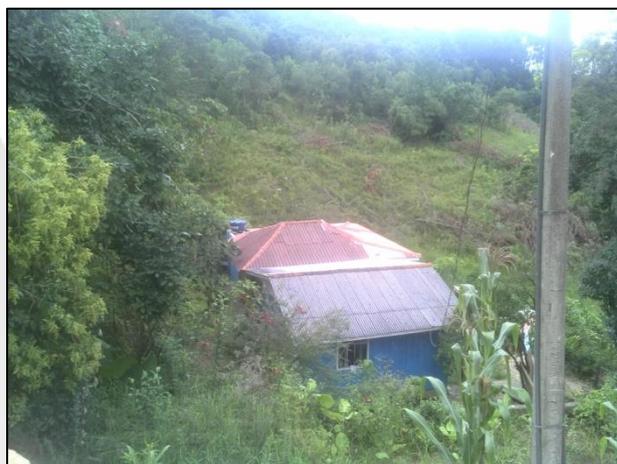
**Fotografia 3:** Residência de médio padrão construtivo.  
(DSC00644).

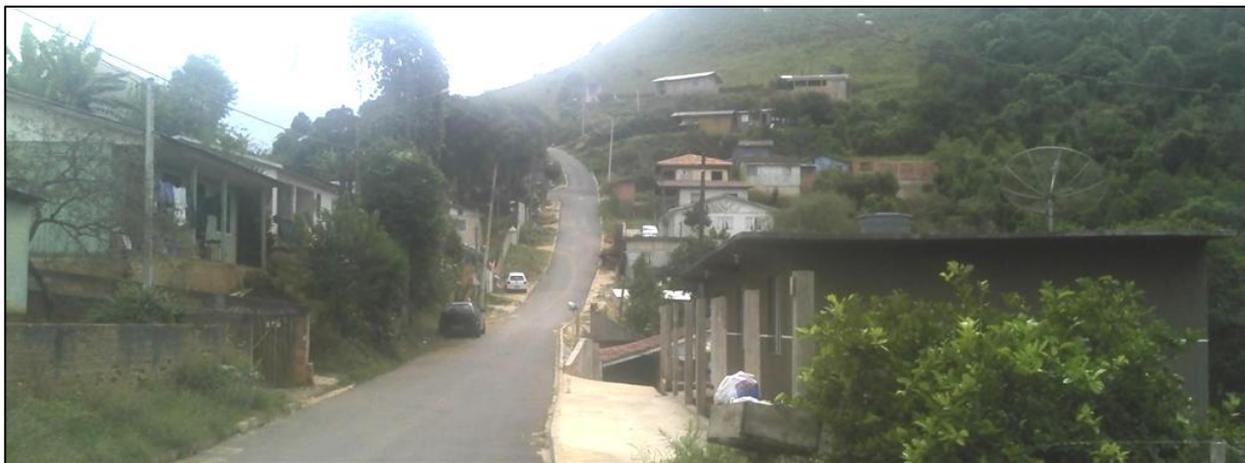
A localidade onde está situada o SR-18 é servida por redes de energia elétrica, abastecimento de água e saneamento básico (Fotografia 4). A Rua Itapeva é asfaltada e possui galeria de água pluvial (GAP).

**Fotografia 4.** Rua Itapeva no setor avaliado. (DSC00646).

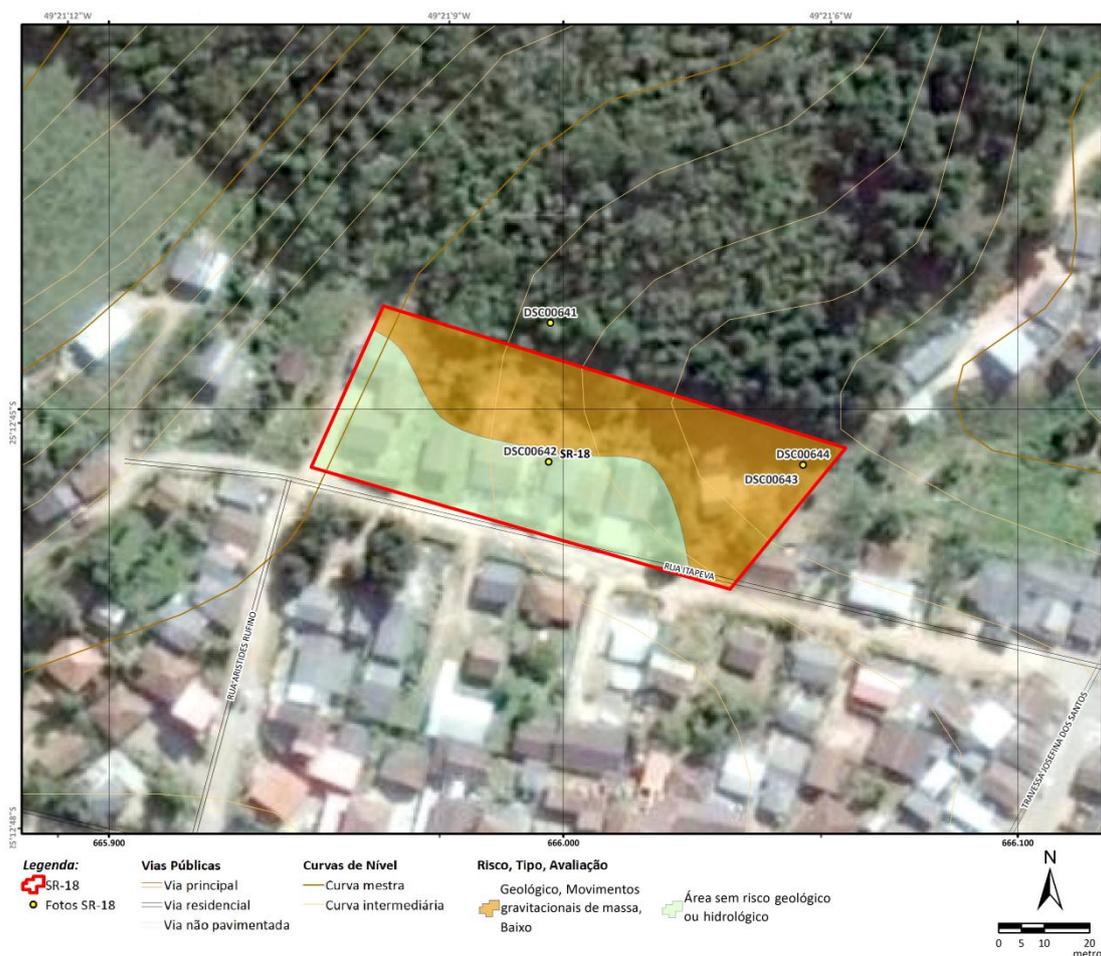
Figura 3. Subdivisão do SR-18 em função do risco geológico.

O setor avaliado possui riscos geológicos relacionados a movimentos gravitacionais de massa (MGM) conforme apresentado na **Figura 3**.

A meia encosta do setor vistoriado possui risco geológico **BAIXO** de movimento gravitacional de massa (MGM) em sua vertente. As **Tabelas 1, 2, 3** demonstram como foi realizada a classificação de risco quanto aos parâmetros de suscetibilidade, instabilidade e vulnerabilidade dentro desta porção do setor. Em **negrito** a avaliação feita para cada parâmetro dentro do setor.

A planta de situação apresentada na **Figura 3** delimita a porção do setor que apresenta risco geológico de movimento gravitacional de massa. Cabe ressaltar que a base topográfica utilizada na planta não apresenta uma escala de detalhe adequada à geomorfologia local.

**Portanto, conclui-se que o SR-18 com base na classificação proposta, possui risco BAIXO a MGM.**
