SETORIZAÇÃO DE RISCO SR-40

Setor de Risco SR-40 Relatório Técnico, 14 páginas

Colônia Marinoni - Almirante Tamandaré - Paraná

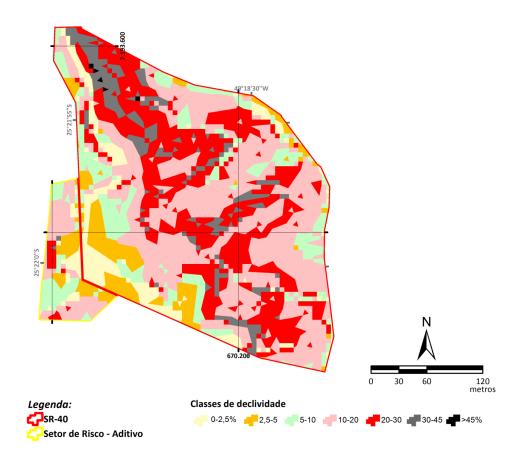
Figura 2. Mapa de declividade do setor avaliado. Escala indicada. (FONTE: ITCG)

O setor de risco avaliado possui um relevo montanhoso, tendo uma declividade acentuada na porção nordeste de sua encosta. Enquanto a porção sudeste compreende um fundo de vale (Fotografias 1 e 2) (Figura 2).

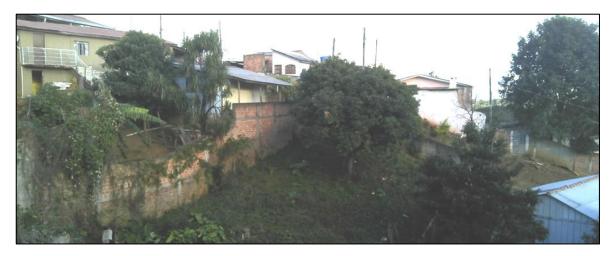
A área apresenta, nas porções ocupadas por residências, pequenos núcleos isolados de médio porte e vegetação rasteira (Fotografia 3). Na porção norte do setor, em que há menor número de habitações, verifica-se maior continuidade de áreas verdes e vegetação de médio e grande porte.

Fotografia 3. Vegetação de pequeno a médio porte existente nas porções ocupadas por residências no setor de risco. (DSC00879).

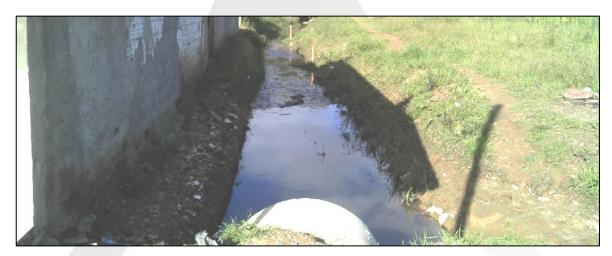
No setor de risco há uma drenagem perene, afluente do rio Tanguá, situada no fundo de vale (Fotografia 4). Este curso hídrico encontra-se parcialmente retificado em alguns pontos e direciona o fluxo das águas das chuvas no local. Notadamente há disposição de resíduos de origem diversa que acabam por contribuir para o assoreamento do seu canal e o comprometimento da qualidade de sua água superficial.

Fotografia 4. Curso d'água perene existente na área avaliada (DSC00870).

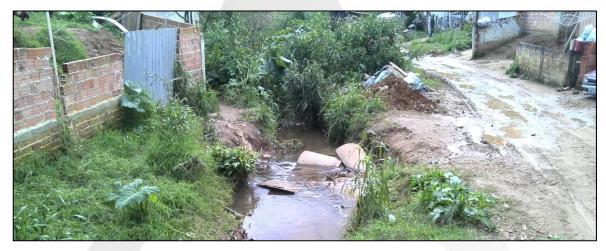
Foram observados materiais transportados por toda a extensão dos cursos hídricos dentro do setor, os quais são provenientes das erosões identificadas nas margens dos córregos citados. Como estas vertentes possuem alta declividade, em períodos de chuva intensa acabam carreando com muita energia o material das margens para dentro das calhas dos canais e depositando-os à jusante (Fotografia 7).

Fotografia 7. Drenagem canalizada na porção Nordeste da área. Há lixo acumulado por toda sua extensão (DSC00863).

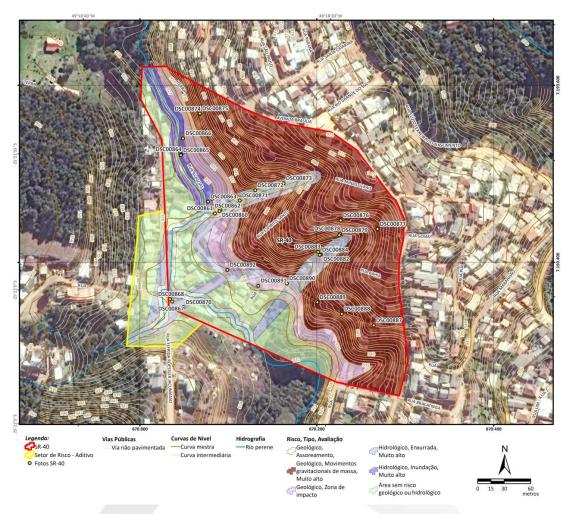
Figura 3. Subdivisão do SR-40 em função do risco geológico e hidrológico.

O setor avaliado possui risco geológico a movimentos gravitacionais de massa (MGM) e risco hidrológico a enxurradas. O setor também apresenta zonas de impacto dos MGM à jusante. Com base nessa subdivisão foi possível classificar o risco em cada porção (Figura 3).

A partir dos critérios adotados para a avaliação da área de risco, os limites do setor de risco foram extrapolados em sua porção sudeste, haja vista que foi observado que a ocorrência de enxurradas excedia a demarcação original do setor.

A planta de situação apresentada na Figura 3 subdivide os setores com risco geológico de movimento

gravitacional de massa ao longo de suas vertentes, delimita a sua zona de impacto, os cursos d'água

passíveis de assoreamento e área sem risco geológico ou hidrológico.
