# **SETORIZAÇÃO DE RISCO**

## **SR-20**

**Secretaria do Estado do Meio Ambiente e Recursos Hídricos (SEMA)**

Vila Pinheiros - Itaperuçu - Paraná

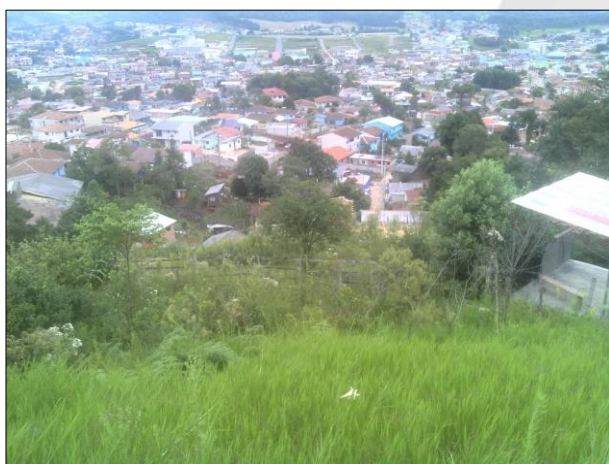
O Setor de Risco é constituído pela meia encosta de um morro a qual encontra-se parcialmente ocupada (Fotografias 1 e 2) (Figura 2).

**Fotografia 1.** Aspecto do relevo (DSC00613).

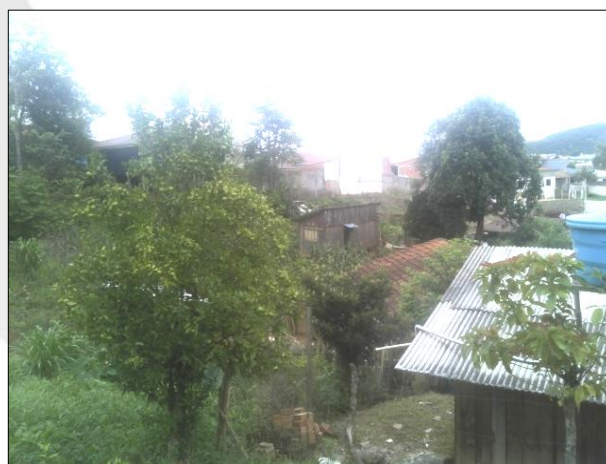
**Fotografia 2.** Aspecto do relevo (DSC00619).

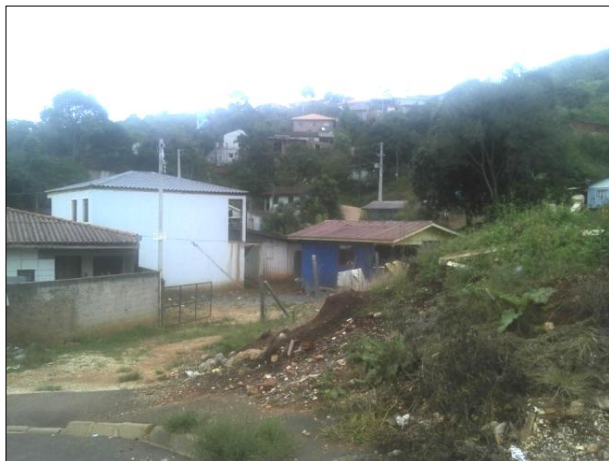
Na área avaliada, a cobertura vegetal se resume a ocorrências de pequenos núcleos isolados de árvores (Fotografias 3 e 4) variando de pequeno a grande porte, contendo espécies variadas, distribuídos aleatoriamente no setor.

**Fotografia 3.** Características da vegetação existente (DSC00623).

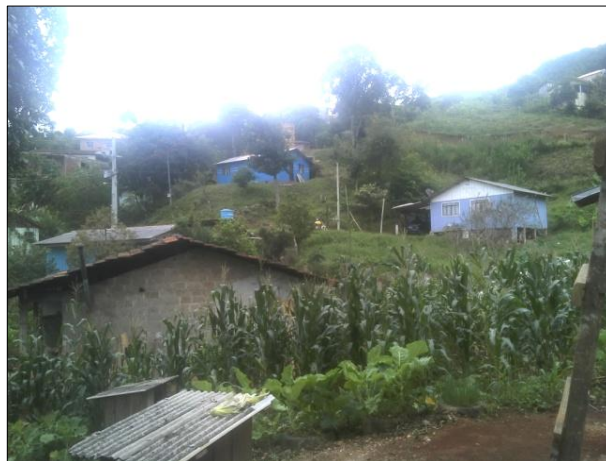
**Fotografia 4.** Características da vegetação existente (DSC00625).

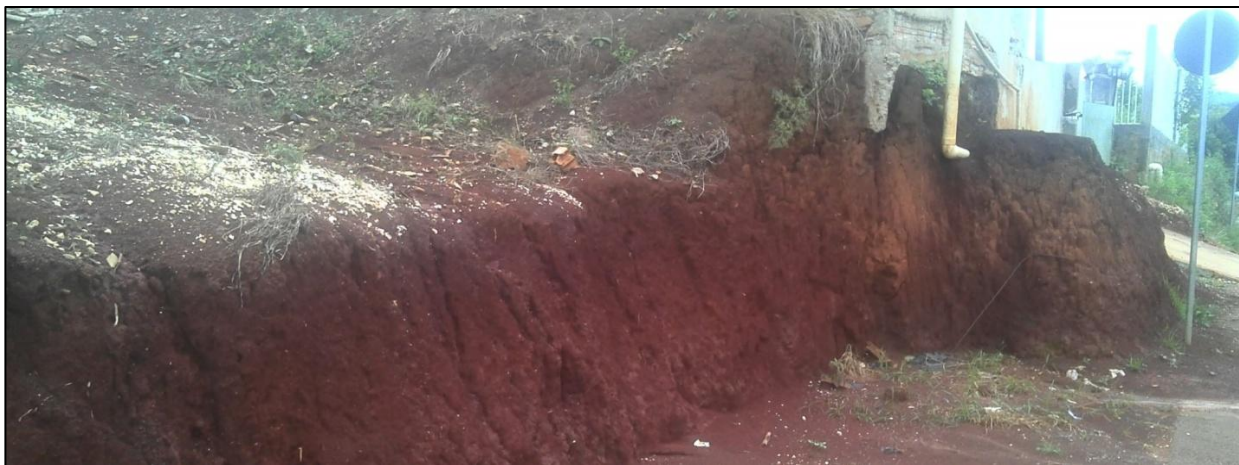
A área avaliada possui um perfil de solo constituído pela alteração de mármore e filitos. O solo residual apresenta-se espesso em alguns pontos e possui cor vermelho-amarronzado (Fotografia 5).

**Fotografia 5.** Solo de alteração do substrato geológico da área avaliada (DSC00622).

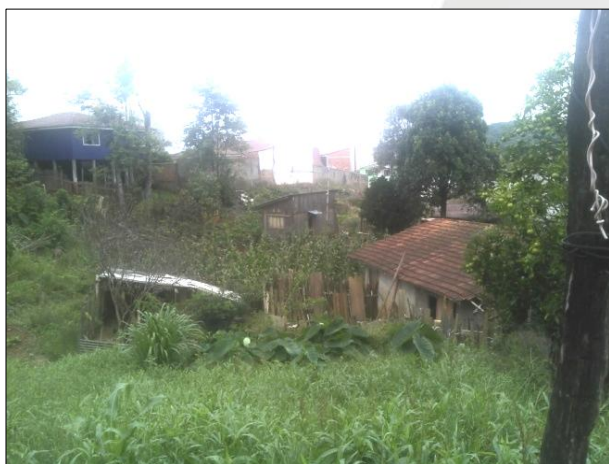
As edificações presentes na área avaliada são predominantemente constituídas de alvenaria e podem ser classificadas como habitações de baixo a médio padrão (Fotografias 6 e 7). Nas paredes e muros das residências existentes no setor não foram constatadas rachaduras ou marcas relacionadas à movimentação do terreno.

**Fotografia 6.** Habitações verificadas no SR (DSC00620).

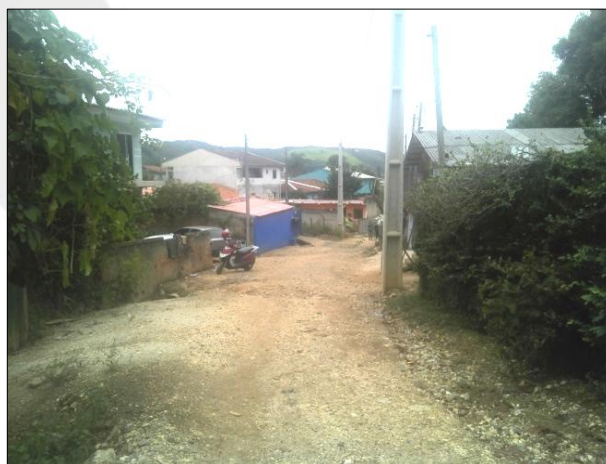
**Fotografia 7.** Habitações verificadas no SR (DSC00621).

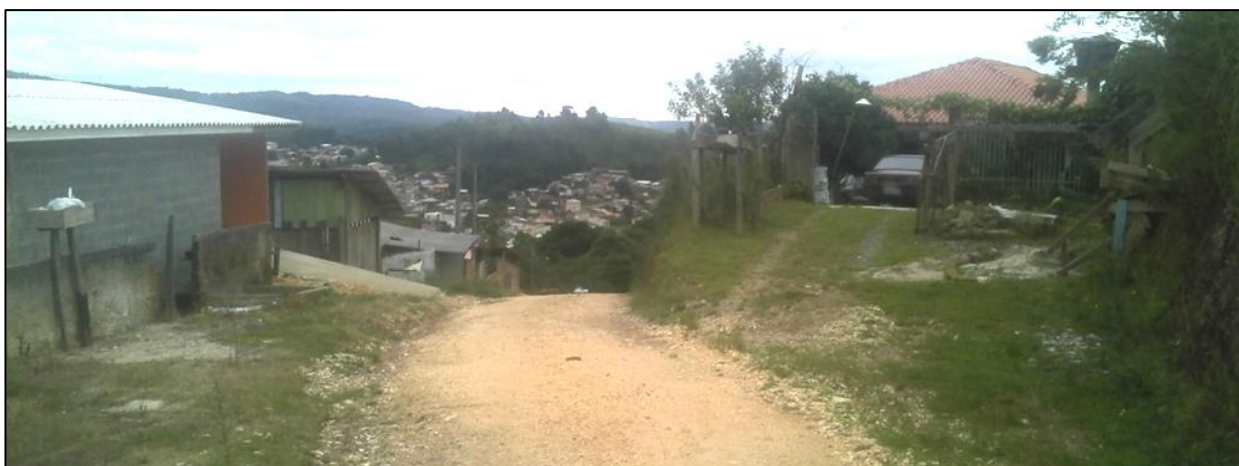
A localidade onde está situada o SR-20 é servido por redes de energia elétrica e abastecimento de água. As ruas não são pavimentadas com asfalto (Fotografia 8) e não possuem galerias de água pluviais (GAP) e se tornam intransitáveis em períodos de chuvas intensa devido à sua situação precária associada às altas declividades de terreno existentes. Também não é verificada a existência de rede coletora de esgoto.

**Fotografia 8.** Solo de alteração do substrato geológico da área avaliada (DSC00615).

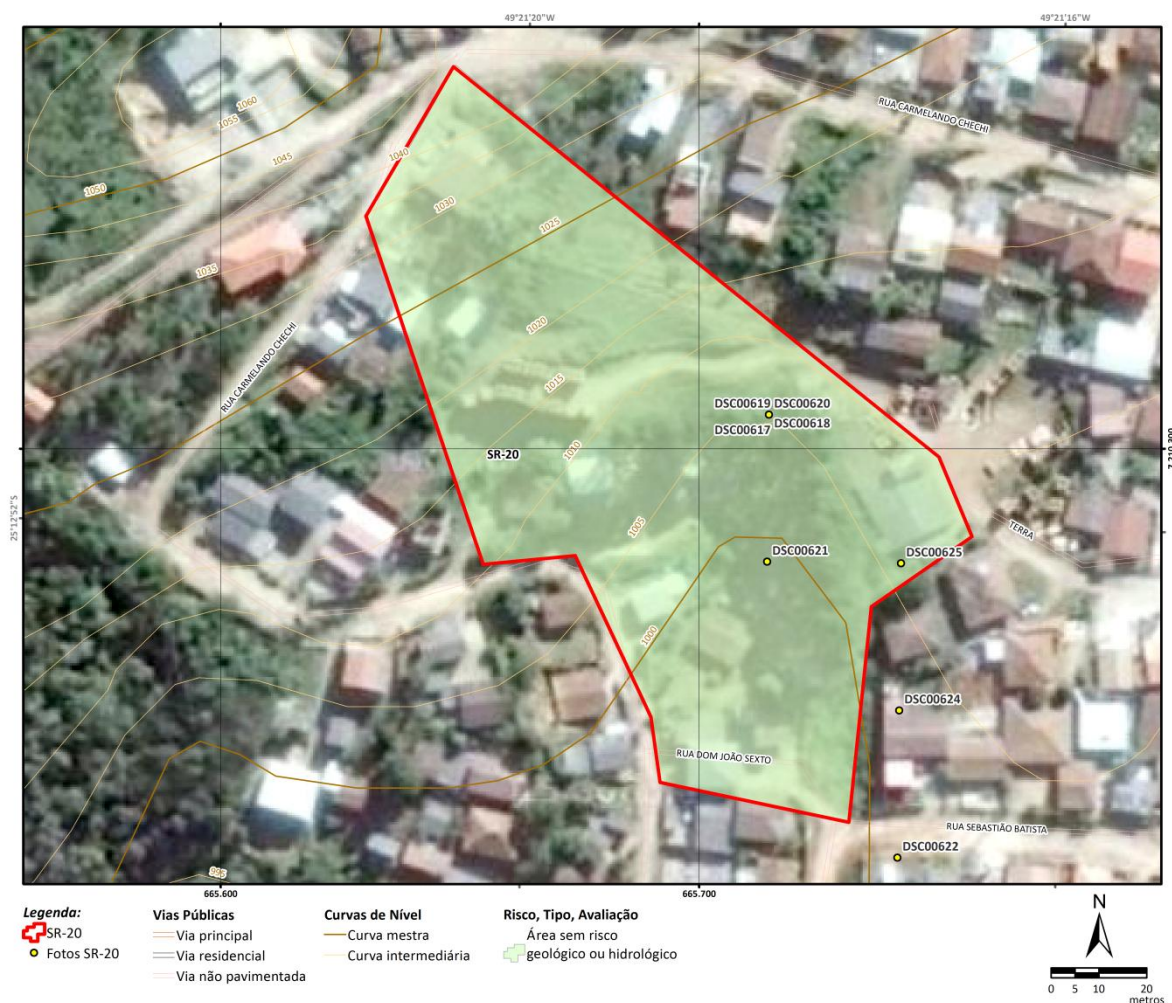
Conforme apresentado na **Figura 3**, no setor avaliado não foram verificados riscos tanto de natureza geológica como hidrológica.

**Figura 3.** Setor de risco sem subdivisões.

A planta de situação apresentada na **Figura 3** demonstra a área sem risco geológico ou hidrológico. Cabe ressaltar que a base topográfica utilizada na planta não apresenta uma escala de detalhe adequada a geomorfologia local.
