SETORIZAÇÃO DE RISCO
SR-9

Secretaria do Estado do Meio Ambiente e Recursos Hídricos (SEMA)

2018

Centro - Rio Branco do Sul - Paraná

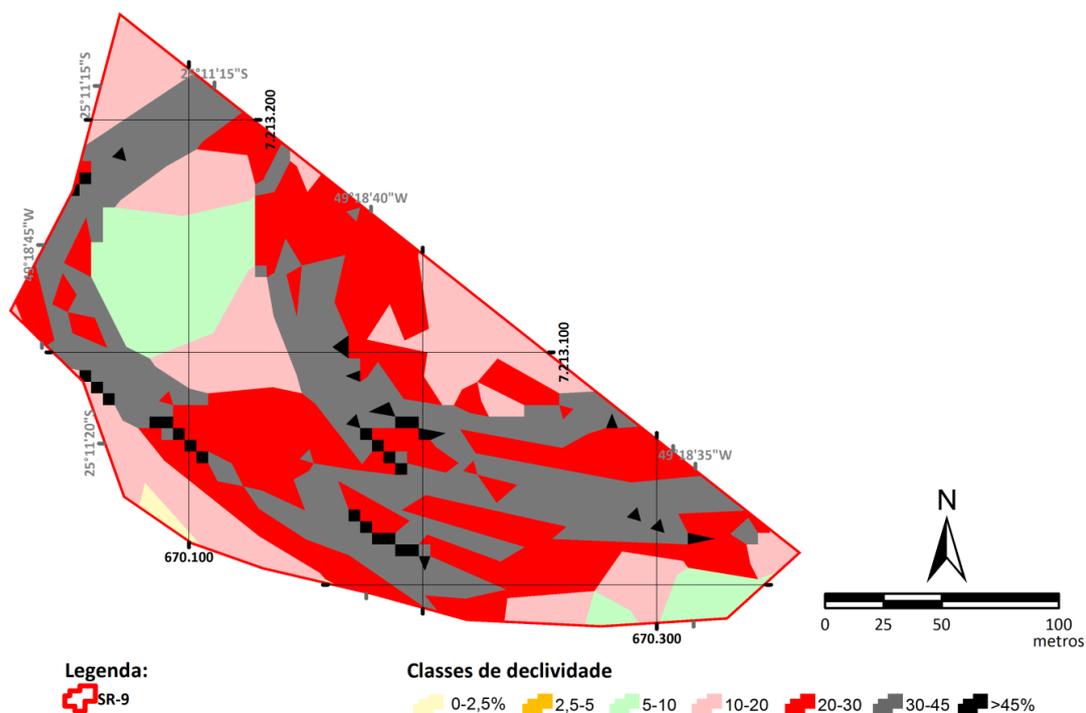
O setor de risco é constituído pela meia encosta de um morro a qual apresenta declividade acentuada ao longo de toda a sua vertente e encontra-se parcialmente ocupada. Tal ocupação ocorreu a partir da escavação e o corte de taludes de forma subvertical (**Figura 2**).

Figura 2. Mapa de declividade do setor avaliado. Escala indicada. (FONTE: ITCG)

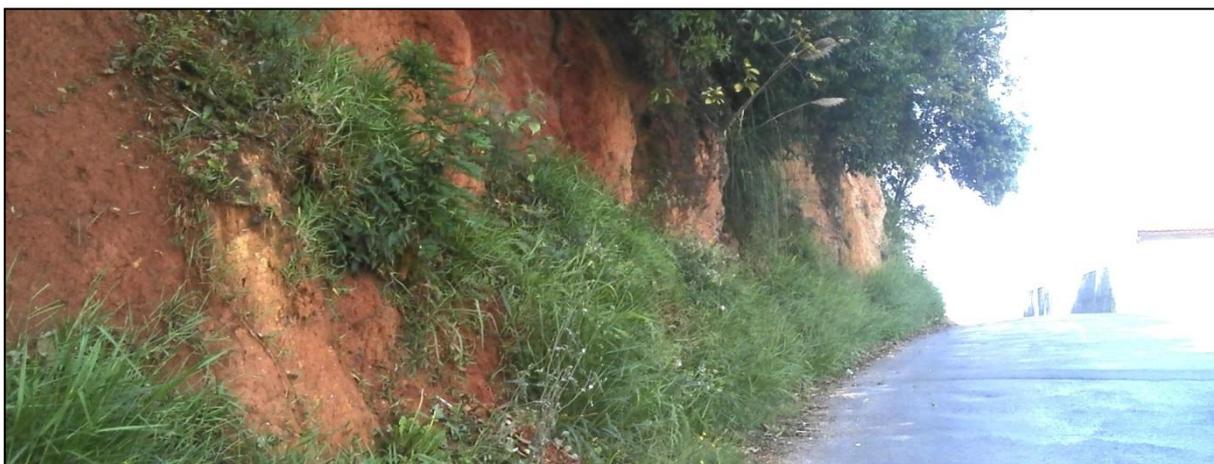
A área avaliada possui um perfil de solo constituído pela alteração de mármore e filitos. O solo residual apresenta-se espesso em alguns pontos e possui cor vermelho-amarronzado (Fotografia 2).

Fotografia 2. Solo residual na Rua Mario de Barros (DSC00543).

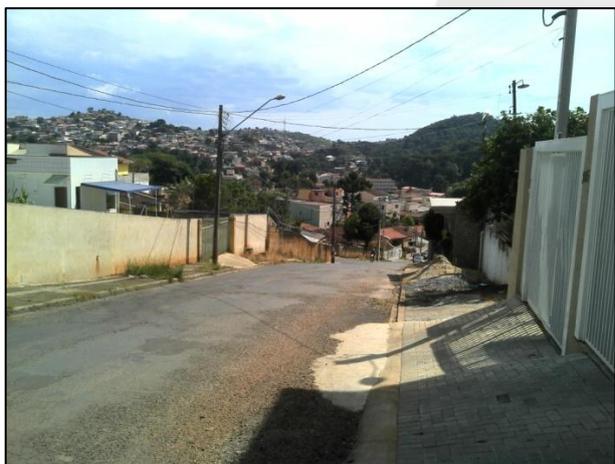
Fotografia 6. Rua Mario Barros, pavimentada e com galeria de água pluvial (DSC00542).

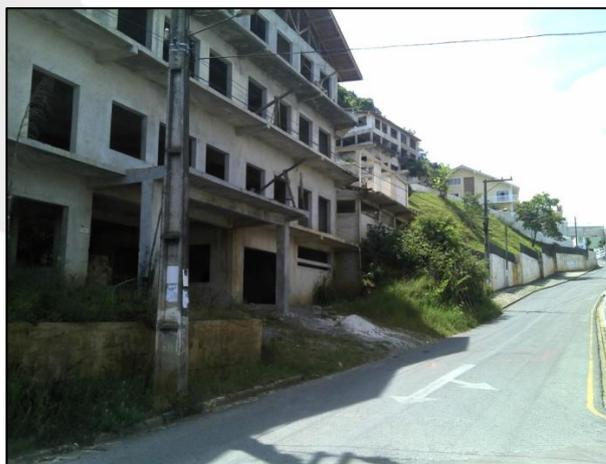
Fotografia 7. Rua Aidê Rocha, pavimentada e com galeria de água pluvial (DSC00550).

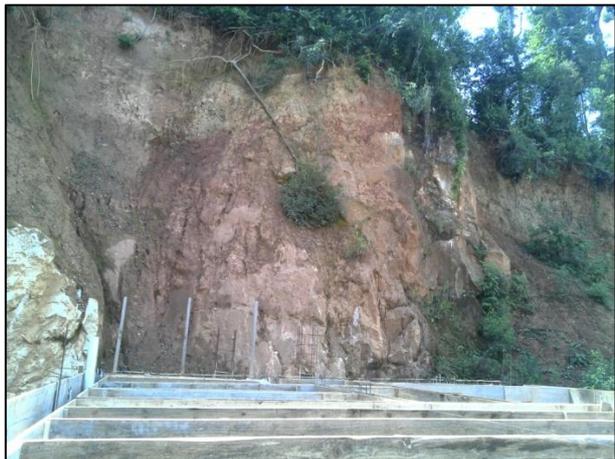
Foram verificadas feições de instabilidades no setor de risco avaliado. Essas feições estão relacionadas a cortes de solo e rocha em vertentes íngremes para a ocupação residencial (Fotografias 8 e 9). Ao longo das vertentes são observadas árvores caídas e movimentações recentes de solo.

Fotografia 8. Vertente recortada com feições de instabilidade (DSC00546).

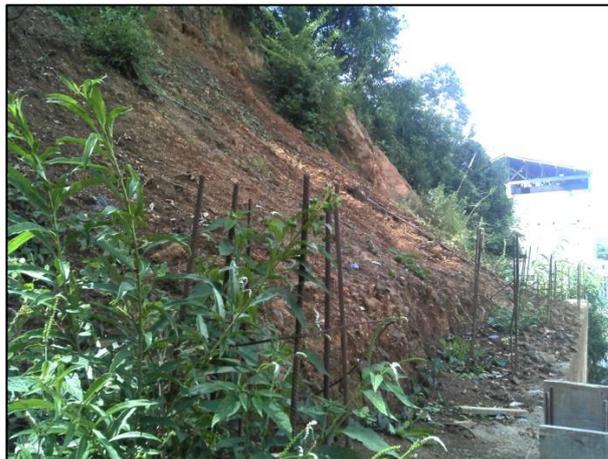
Fotografia 9. Vertente recortada com feições de movimentos gravitacionais de massa (DSC00549).

Durante o processo de ocupação urbana do setor de risco, a partir do corte e retirada de materiais (solo e rocha) das vertentes, houve recorrentes movimentos gravitacionais de massa (MGM) ao longo do tempo. Esses MGM's são locais e se tratam de acomodações de solo e/ou rocha.

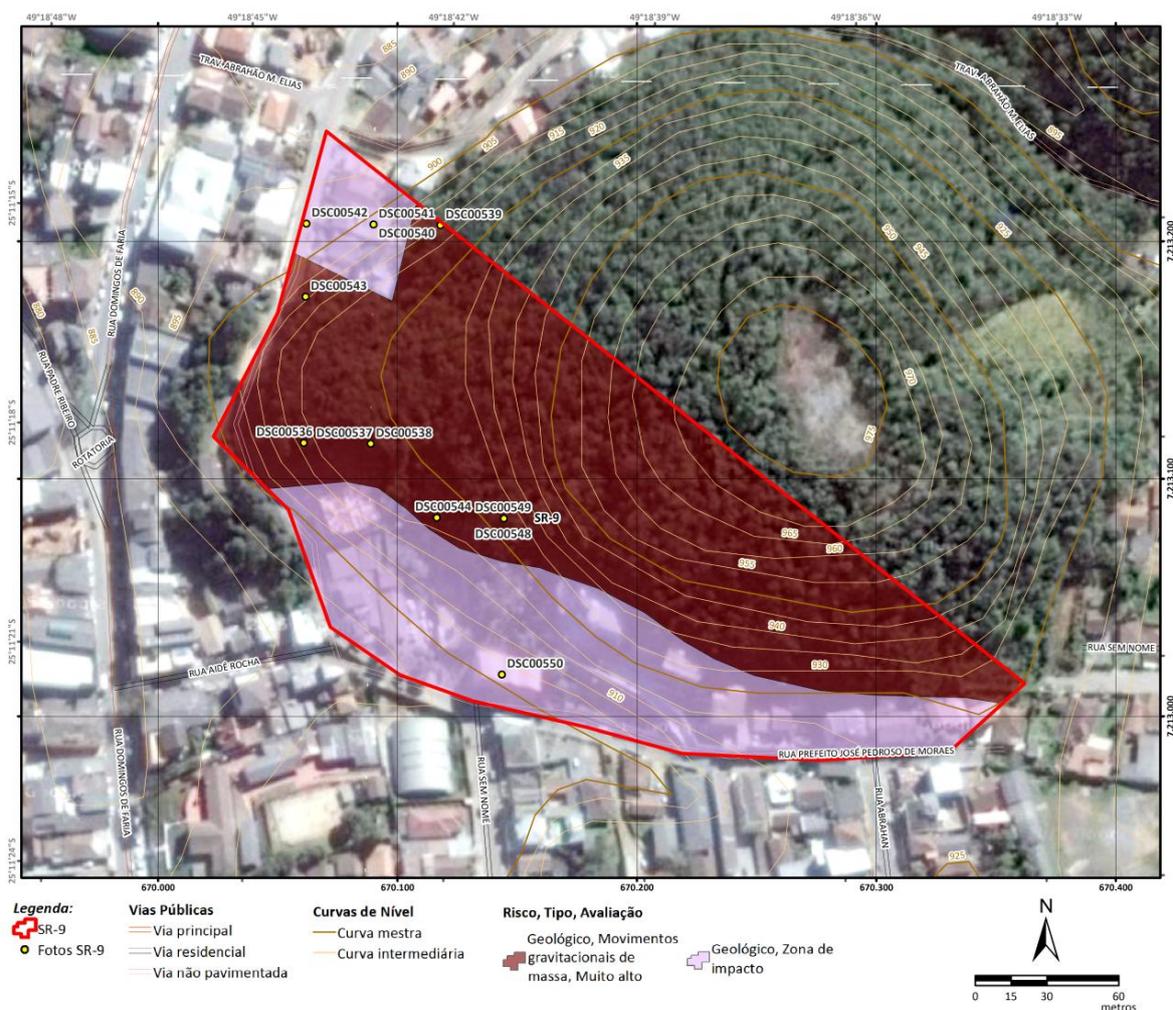
O SR-9 possui riscos geológicos relacionados a movimentos gravitacionais de massa (MGM) e zonas de impacto a jusante. Com base nessa subdivisão foi possível classificar o risco em cada uma dessas porções, conforme apresenta a **Figura 3**.

Figura 3. Subdivisão do SR-9 em função do risco geológico.

A meia encosta do setor vistoriado possui risco geológico **MUITO ALTO** de movimento gravitacional de massa (MGM) em vertentes de alta declividade nas áreas densamente habitadas. As Tabelas 1, 2, 3 demonstram como foi realizada a classificação de risco quanto aos parâmetros de suscetibilidade, instabilidade e vulnerabilidade dentro desta porção do setor. Em negrito a avaliação feita para cada parâmetro dentro do setor.

A planta de situação apresentada na Figura 3 subdivide os setores com risco geológico de movimento gravitacional de massa ao longo de suas vertentes, delimita a sua zona de impacto e os cursos d'água passíveis de assoreamento.

Contudo, conclui-se que o SR-9 apresenta evidentes feições de suscetibilidade, instabilidade e vulnerabilidade de terreno e que com base na classificação proposta o mesmo possui sua avaliação de risco a MGM como **MUITO ALTA**.
