Relatório de vistoria

Solicitante: Coordenadoria Estadual de Proteção e Defesa Civil - CEPDEC

Localidade: Boa Vista da Aparecida

Local da vistoria: Rua Cauã, entre as esquinas com a Rua Anselmo Miranda e a Travessa 4.

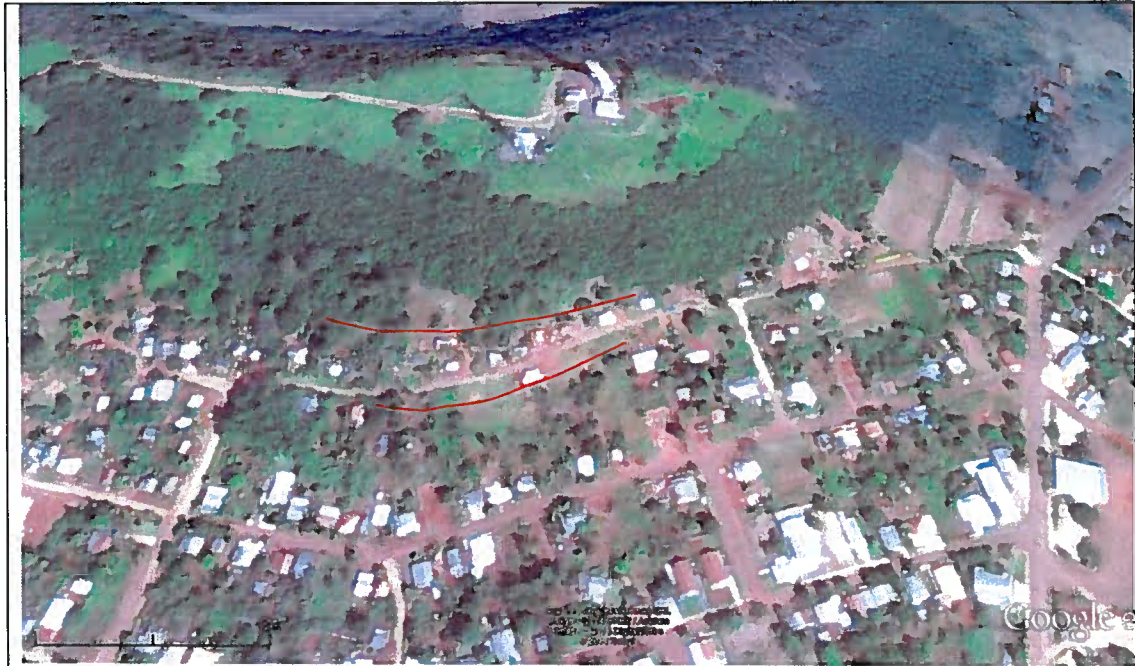
Figura 1. Imagem da encosta instabilizada sobre a Rua Cauã. Linha vermelha: localização aproximada das trincas.

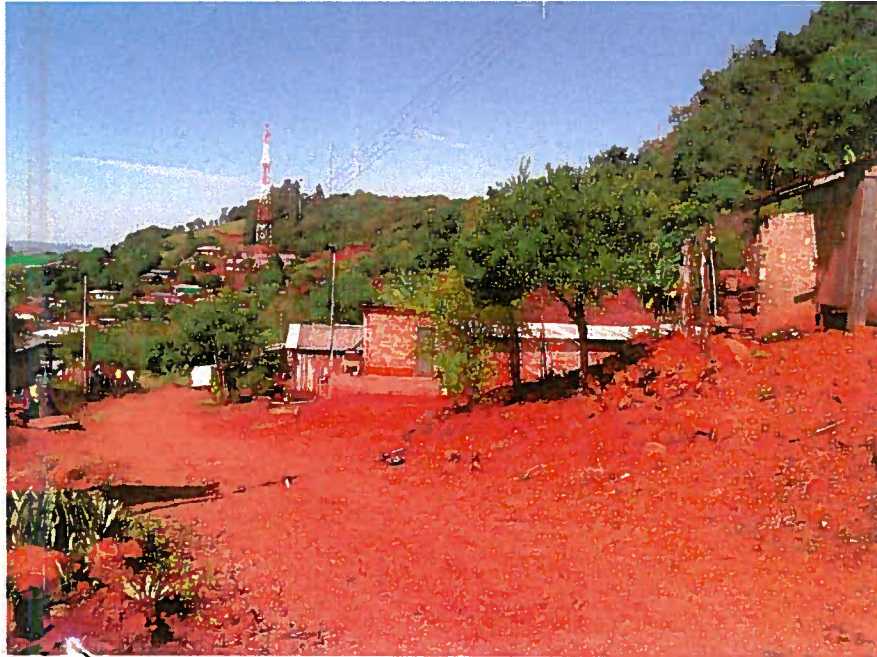
A área objeto da vistoria, classificada como Área Verde no Plano Diretor Municipal, está ocupada por invasão com cerca de 30 famílias, segundo informações de funcionários da Prefeitura (Fotos 1 e 2). Acima da Rua Cauã e atrás das casas, trincas de direção geral N80°W e mergulho para SW, paralela às curvas de nível, com abertura de até 5 cm e degraus de abatimento, foram abertas pela chuva dos dias 7 e 8 de junho (Foto 3). Trincas abaixo da rua provocaram rachaduras nas fundações de uma casa que está em reforma, cujo proprietário não foi identificado, e nas moradias de Jovilda Siqueira e Jovana Rosário (Foto 4). A Sra. Jovilda informou que sentiu tremor na casa no momento do fenômeno.

Foto 1. Rua Cauã, vista da esquina com a Travessa 4 para sul.

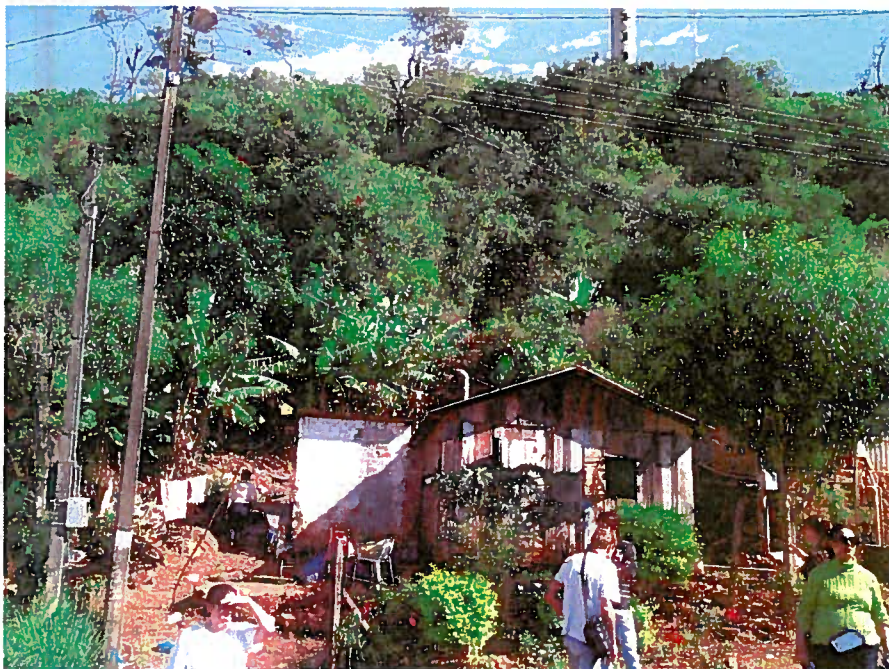
Foto 2. Casa de invasão acima da Rua Cauã, atrás da qual passa a trinca principal da encosta.

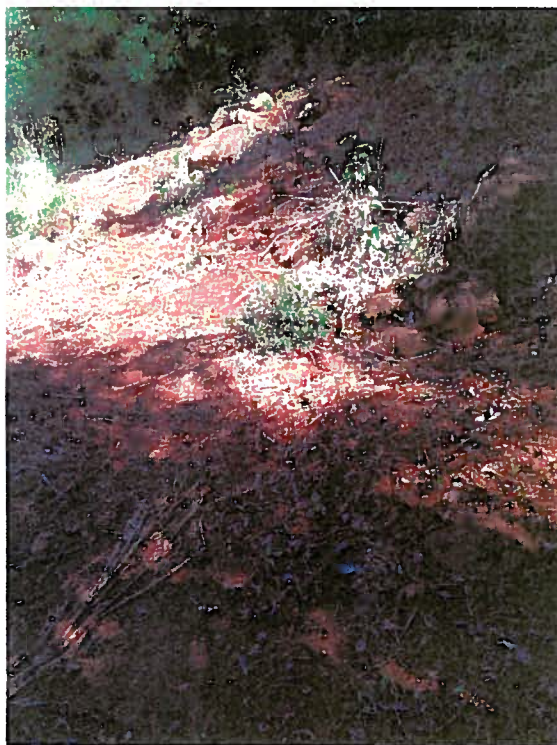
Foto 3. Trinca principal a meia encosta, sobre a Rua Cauá.

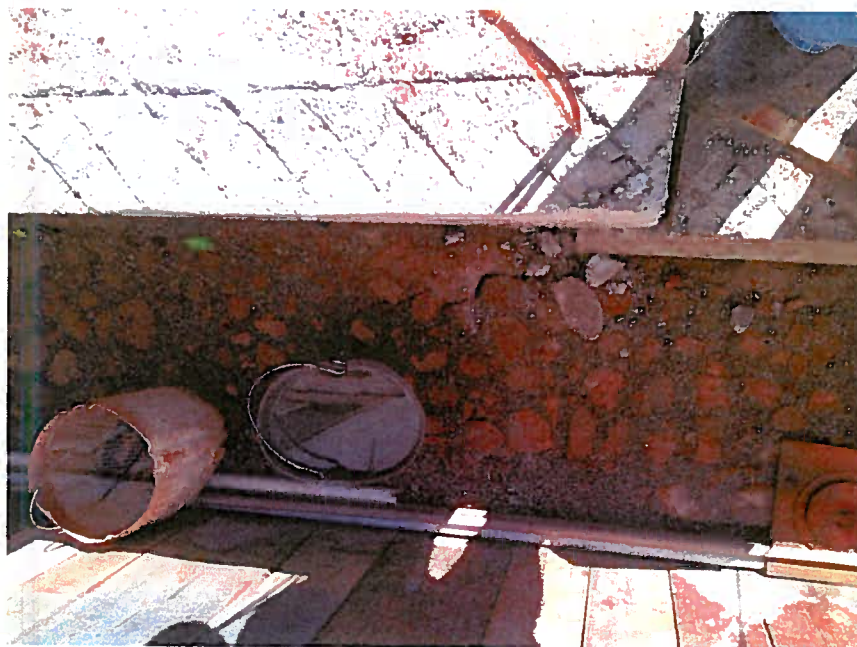
Foto 4. Trinca nas fundações de residência abaixo da Rua Cauã, reflexo da trinca aberta no terreno.

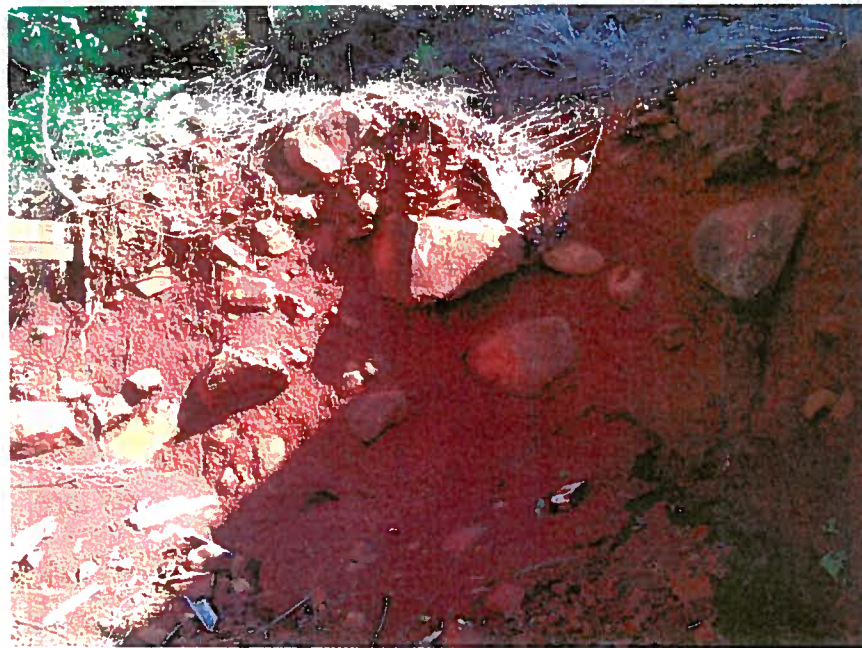
O colúvio contém blocos subangulosos de basalto, com diâmetros de 20-50 cm, em matriz inconsistente de argila, o que facilita desmoronamentos nos taludes escavados (Fotos 5 e 6). Foram observados blocos soltos dentro da matriz argilosa, indicando movimentação. A espessura do solo transportado é de pelo menos 4 m, estimada em escavação abaixo da rua.

Foto 5. Corte em colúvio com blocos subangulosos de basalto em matriz argilosa.

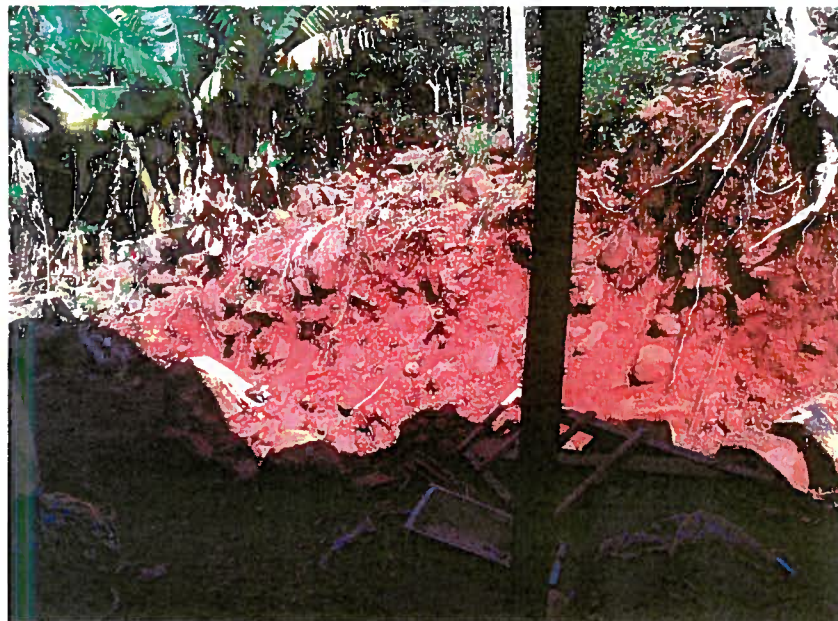
Foto 6. Blocos caídos do colúvio atrás de moradia, acima da Rua Cauã.
