**SETORIZAÇÃO DE RISCO**  
**SR-152**

**Secretaria do Estado do Meio Ambiente e Recursos Hídricos (SEMA)**

**SETOR DE RISCO 152**

Jardim Viviane - Campo Magro - Paraná

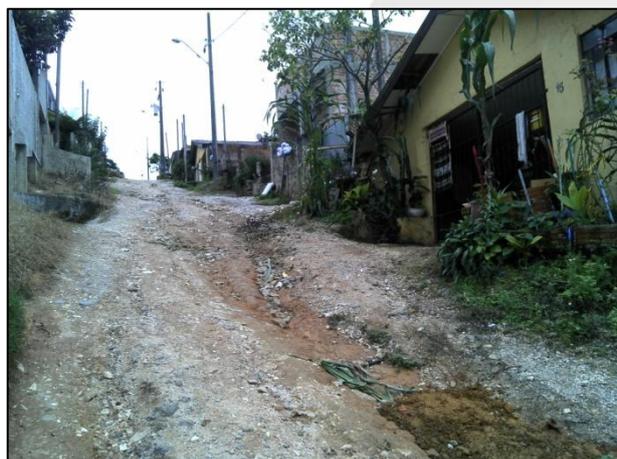
Fotografia 1. Relevo fortemente ondulado na vertente noroeste do setor de risco (DSC01181).

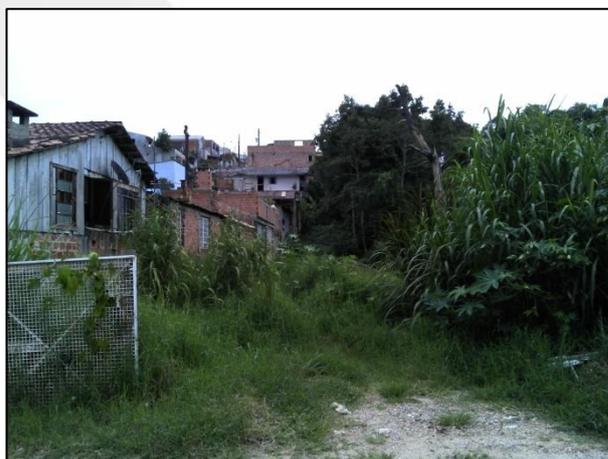
Fotografia 2. Relevo plano no fundo de vale do setor avaliado (DSC01184).

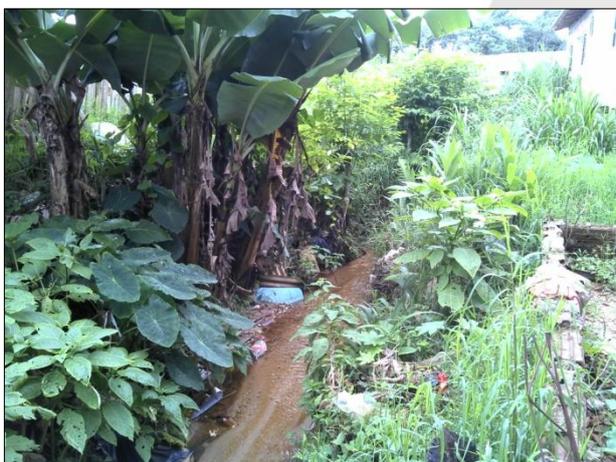
O curso d'água tem o leito encaixado no fundo de vale e secciona o setor de risco no sentido oeste-leste, seguindo em direção ao rio Atuba. O córrego tem regime perene e é de primeira ordem, o seu canal apresenta uma largura de até 0,5 m com uma profundidade de 0,1 m (Fotografias 5 e 6).

**Fotografia 5.** Drenagem canalizada na porção nordeste do setor de risco (DSC01193).

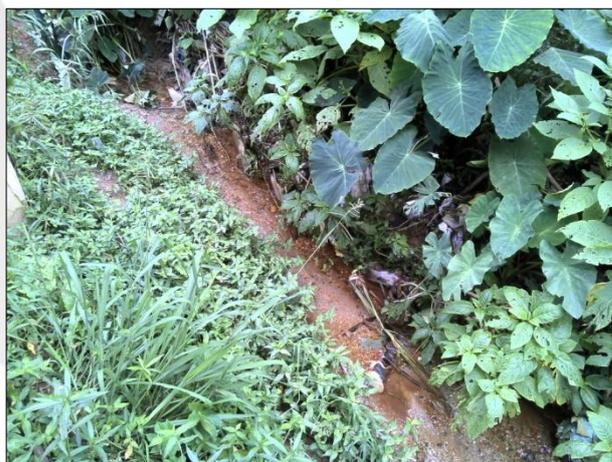
**Fotografia 6.** Curso d'água na porção nordeste do setor. (DSC01194).

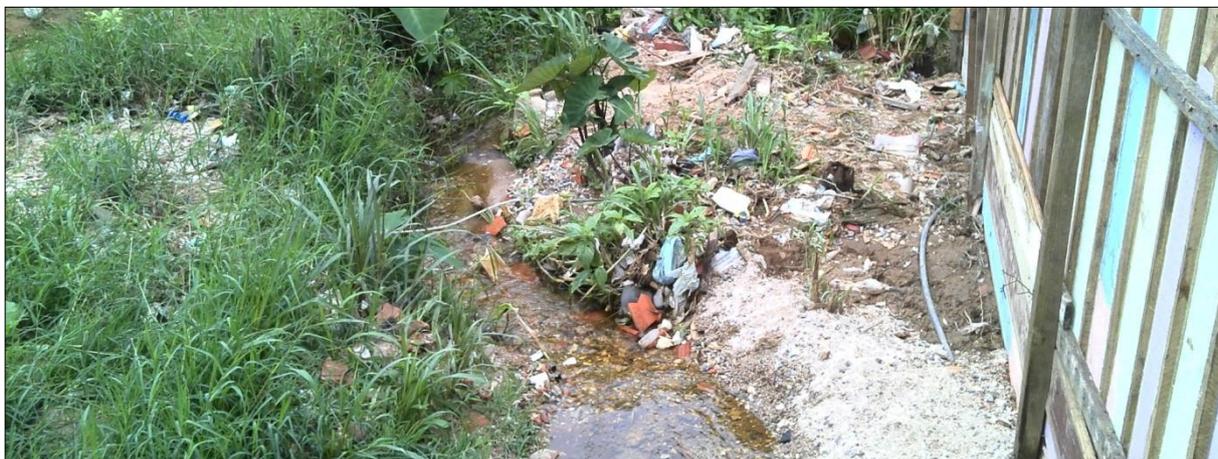
Foram observados materiais transportados (areia, seixos, resíduos de construção e lixo doméstico) ao longo dos cursos d'água localizados no setor de risco. Os materiais são provenientes de enxurradas e da dinâmica natural do córrego (Fotografia 7).

**Fotografia 7.** Material depositado ao longo do leito do curso hídrico do setor avaliado (DSC01197).

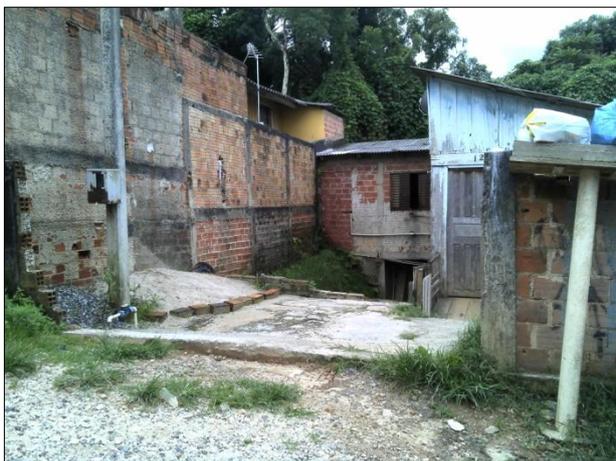
**Fotografia 8.** Residências de baixo e médio padrão na porção leste do setor de risco na Travessa Sete de Setembro (DSC01180).

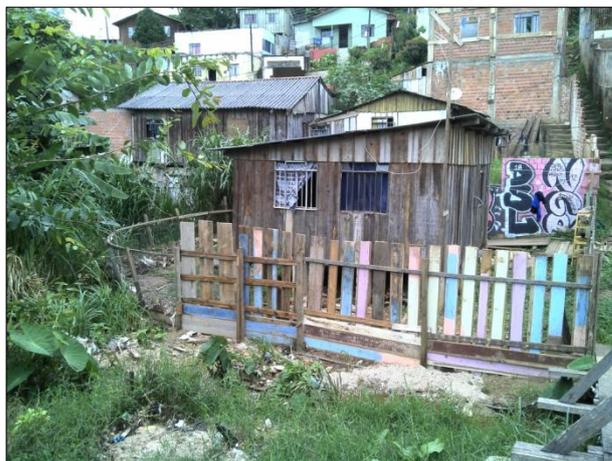
**Fotografia 9.** Residências de baixo padrão oeste do setor de risco (DSC01198).

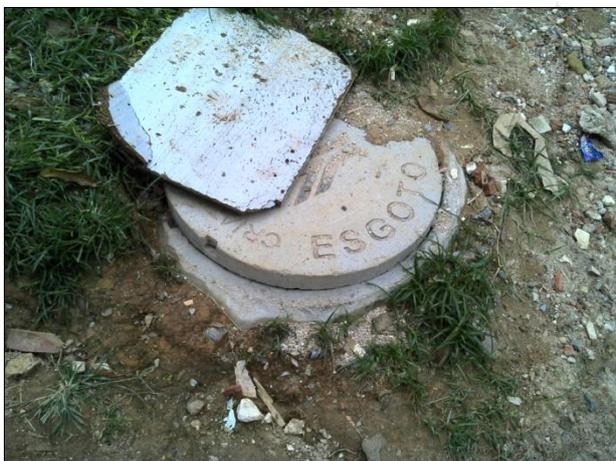
**Fotografia 10.** Rede de esgoto instalada no setor de risco avaliado (DSC01191).

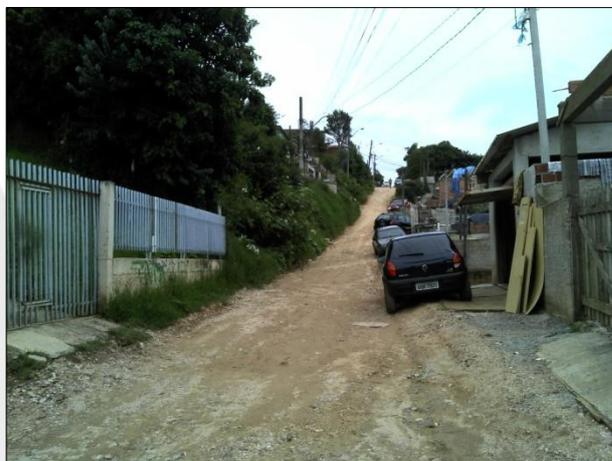
A localidade onde está situado o SR-152 é servido por rede de energia elétrica, abastecimento de água e esgoto (Fotografia 10). As ruas não possuem pavimentação asfáltica, tampouco GAP (galeria de água pluviais). As vias são cobertas por saibro e cascalhos, se verifica que algumas delas apresentam galerias de águas pluviais improvisadas de forma precária e parcial (Fotografias 11 a 13).

**Fotografia 11.** Rua Raul Kuhn sem pavimento asfáltico e sem GAP (DSC01191).

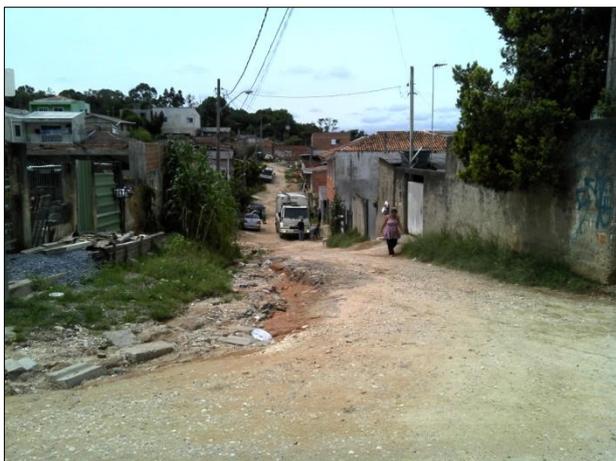
**Fotografia 12.** Rua Salin Calixto sem pavimento e sem GAP (DSC01215).

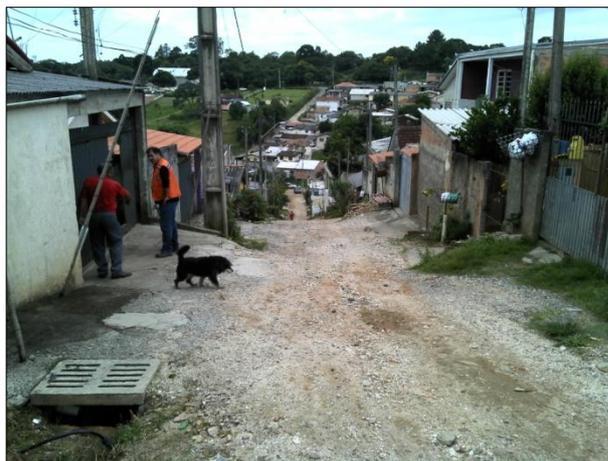
**Fotografia 13.** Travessa Sete de Setembro, sem pavimentação asfáltica e sem GAP (DSC01178).

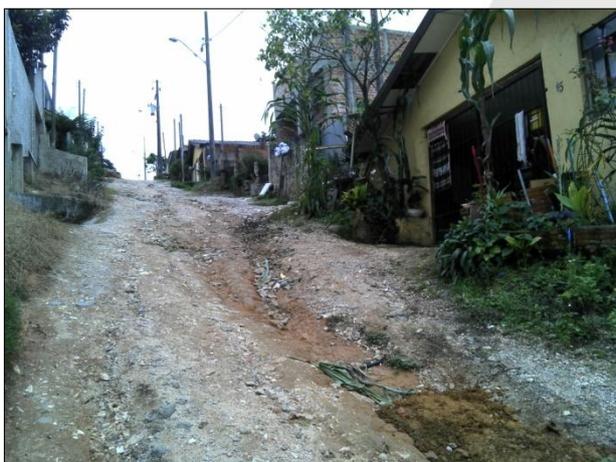
Segundo os moradores, no setor de risco avaliado ocorrem eventos frequentes de enxurradas que seguem sobre as ruas das Araucárias, Salin Calixto, Travessa Sete de Setembro e Raul Kuhn (Fotografias 14 a 18), mobilizando resíduos de origem diversa e desaguando no córrego situado na porção central do setor de risco (Fotografia 19).

**Fotografia 14.** Local atingido por enxurradas na Travessa Sete de Setembro (DSC01181).

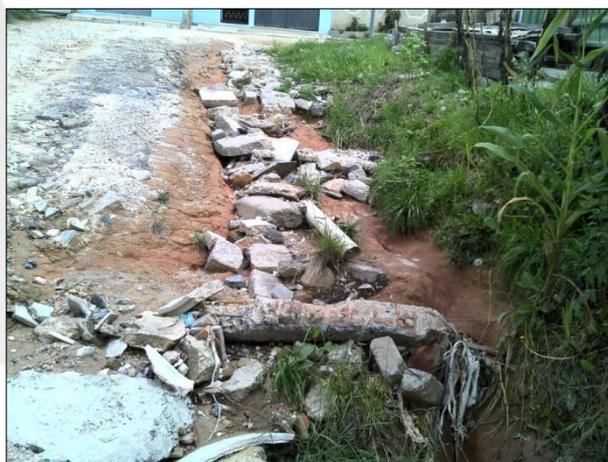
**Fotografia 15.** Local atingido por enxurradas na Rua das Araucárias (DSC01181).

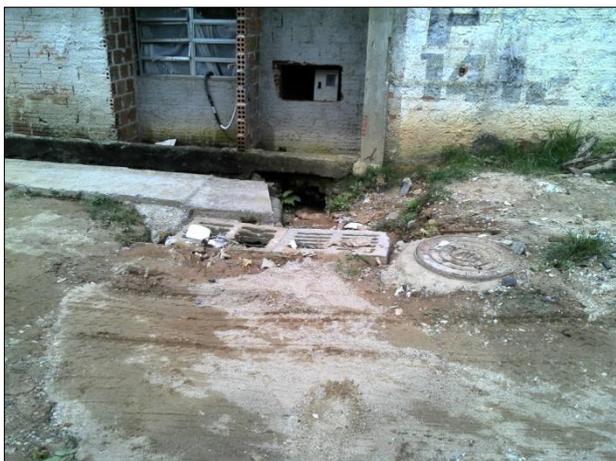
**Fotografia 16.** Ponto de escoamento da água das enxurradas na Rua das Araucárias (DSC01199).

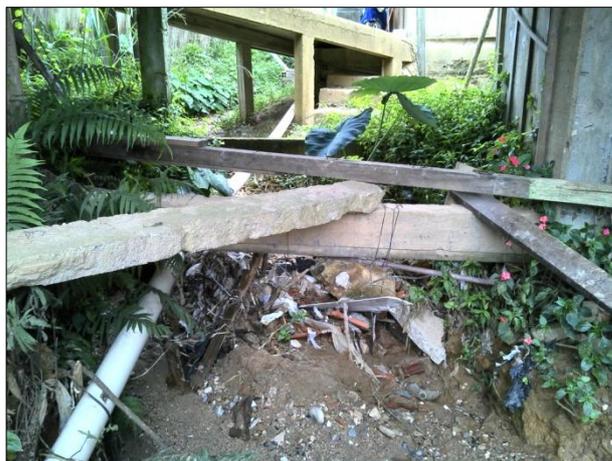
**Fotografia 17.** Material mobilizado pelos eventos de enxurradas no setor de risco (DSC01203).

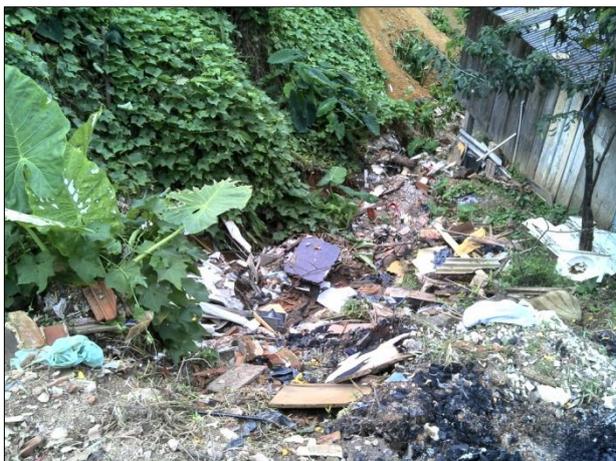
**Fotografia 18.** Material mobilizado pelos eventos de enxurradas no setor de risco (DSC01206).

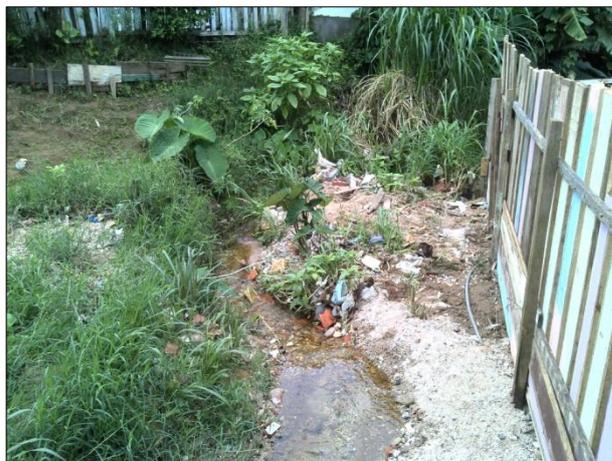
**Fotografia 19.** Curso hídrico existente no setor de risco avaliado (DSC01197).

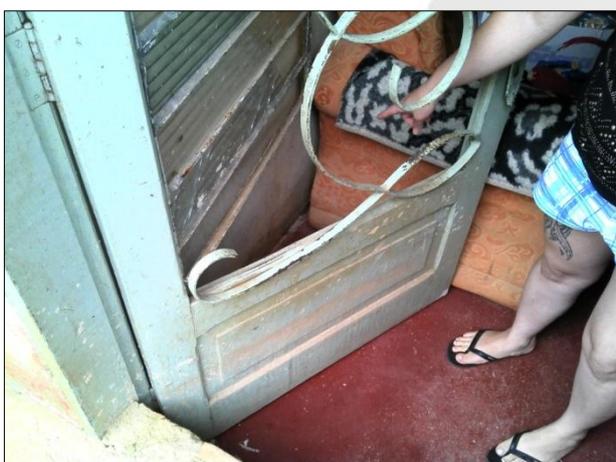
As águas de enxurradas entram nos imóveis e causam o assoreamento da rede de esgoto e do curso hídrico existente no setor (Fotografias 20 e 21)

**Fotografia 20.** Residências atingidas pelas enxurradas ocorridas na Rua Raul Kuhn (DSC01192).

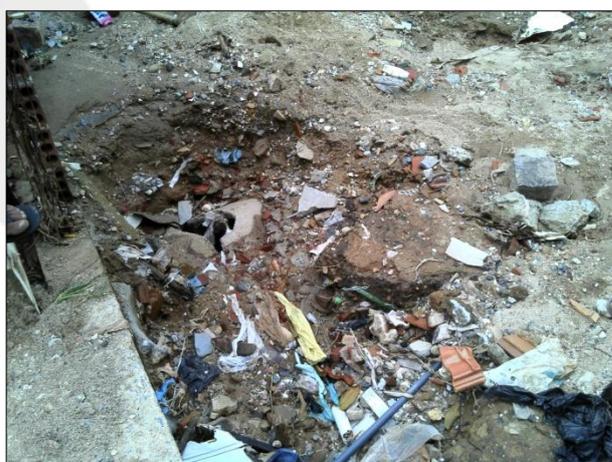
**Fotografia 21.** Tubulação da rede de esgoto assoreada pelo material transportado pelas enxurradas (DSC01200).

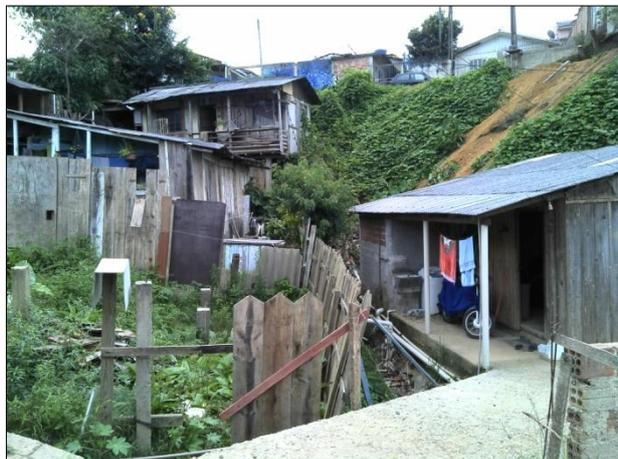
A área avaliada apresenta vulnerabilidade quanto a riscos geológicos de movimentação gravitacional de massa (MGM), ao longo de suas encostas, devido às ocupações irregulares em vertentes íngremes. Há dezenas de habitações vulneráveis a deslizamentos.

**Fotografia 22.** Residências nas vertentes vulneráveis a movimentos gravitacionais de massa e nas áreas de impactol (DSC01204).

A meia encosta do setor vistoriado possui risco geológico **MÉDIO** de movimento gravitacional de massa (MGM) em vertentes de alta declividade nas áreas densamente habitadas. As **Tabelas 1, 2, 3** demonstram como foi realizada a classificação de risco quanto aos parâmetros de suscetibilidade, instabilidade e vulnerabilidade dentro desta porção do setor. Em negrito a avaliação feita para cada parâmetro dentro do setor.

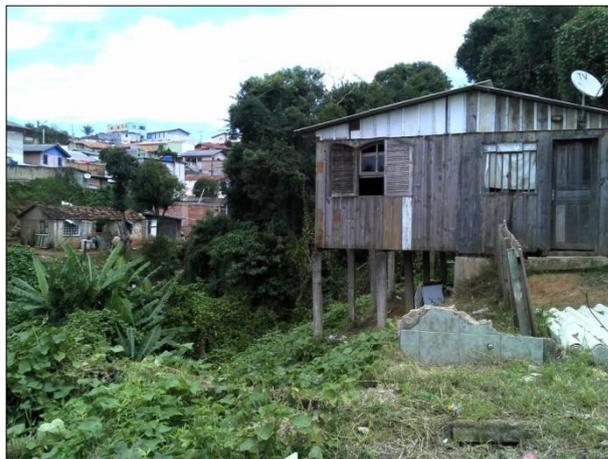
**Fotografia 23.** Residências nas vertentes vulneráveis a movimentos gravitacionais (DSC01211).

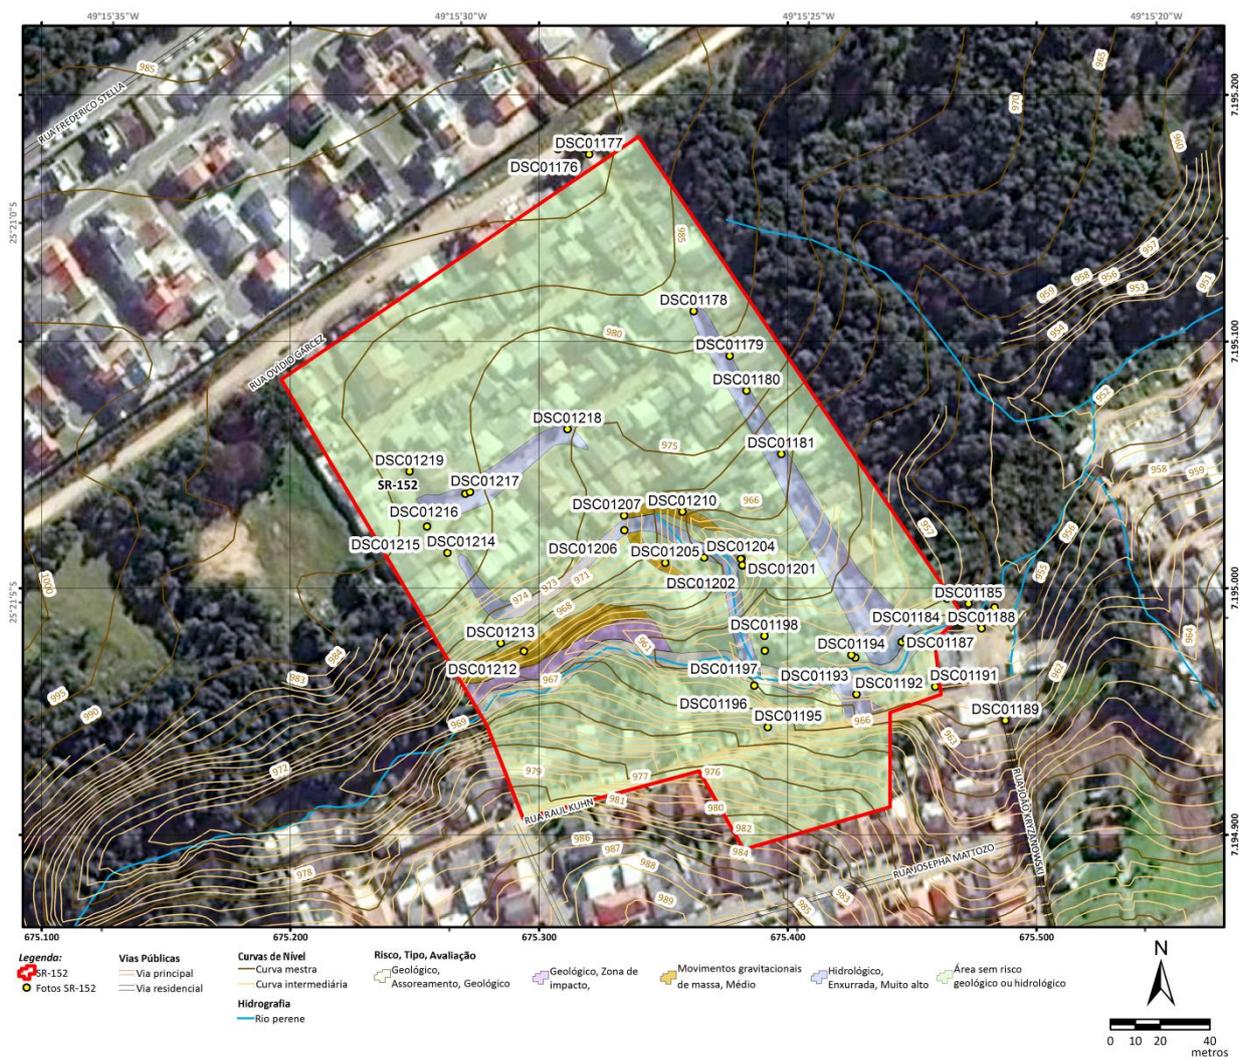
Figura 3. Subdivisão do SR-151 em função do risco geológico e hidrológico.

No setor de risco foram delimitados os locais atingidos por enxurradas, os trechos do rio que são assoreados, bem como as áreas com risco geológico de movimento gravitacional de massa (MGM) devido à configuração geomorfológica do terreno associado às ocupações em áreas com declividade acentuada. Com base nessa subdivisão foi elaborado o mapa de setorização de risco, o qual está disponível na **Figura 3**.

A planta de situação apresentada na **Figura 3** subdivide os setores com risco geológico de movimento gravitacional de massa ao longo de suas vertentes, delimita a sua zona de impacto, os cursos d'água passíveis de assoreamento e área com risco hidrológico de enxurradas.

Portanto, conclui-se que o SR-152 apresenta evidentes feições de suscetibilidade, instabilidade e vulnerabilidade de terreno, e, com base na classificação proposta, possui MÉDIO risco de movimentos gravitacionais de massa em suas vertentes e taludes. Enquanto, em relação a riscos hidrológicos de enxurradas, o setor de risco apresenta de acordo com a classificação adotada, um risco MUITO ALTO a ocorrências desses eventos.
