# **SETORIZAÇÃO DE RISCO**

## **SR-52**

**Secretaria do Estado do Meio Ambiente e Recursos Hídricos (SEMA)**

**SETOR DE RISCO 52**

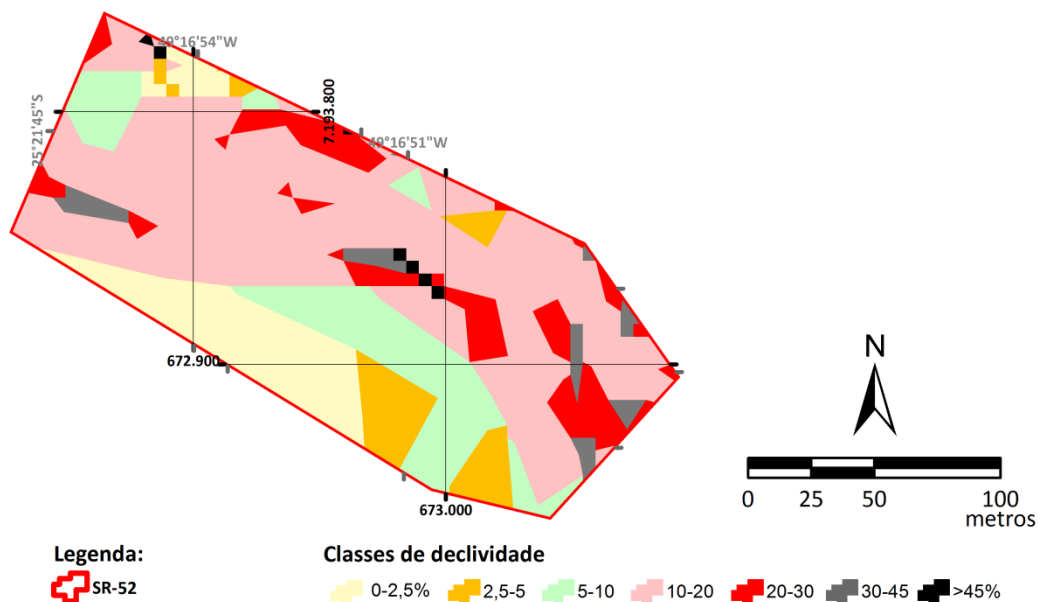
O setor de risco é constituído pela meia encosta com declividade alta ao longo de sua vertente nordeste, e um relevo aplainado em sua porção sudeste, na qual encontra-se o rio Barigui que está encaixado no fundo de vale (**Figura 2**).

**Figura 2.** Mapa de declividade do setor avaliado. Escala indicada. (FONTE: ITCG)

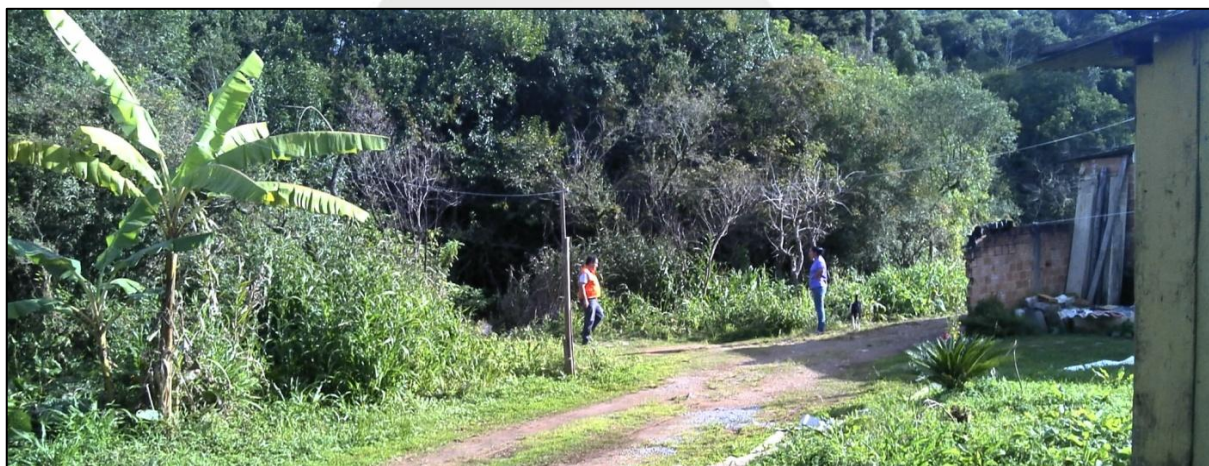
Na área avaliada a cobertura vegetal está preservada ao longo das margens do rio Barigui. A vegetação ciliar é contínua e possui grande a médio porte. Nas porções do setor de risco que se encontram ocupadas por residências, a vegetação é predominantemente constituída por núcleos isolados de médio porte e vegetação rasteira.

**Fotografia 1.** Vegetação ao longo das margens do rio Barigui (DSC00800).

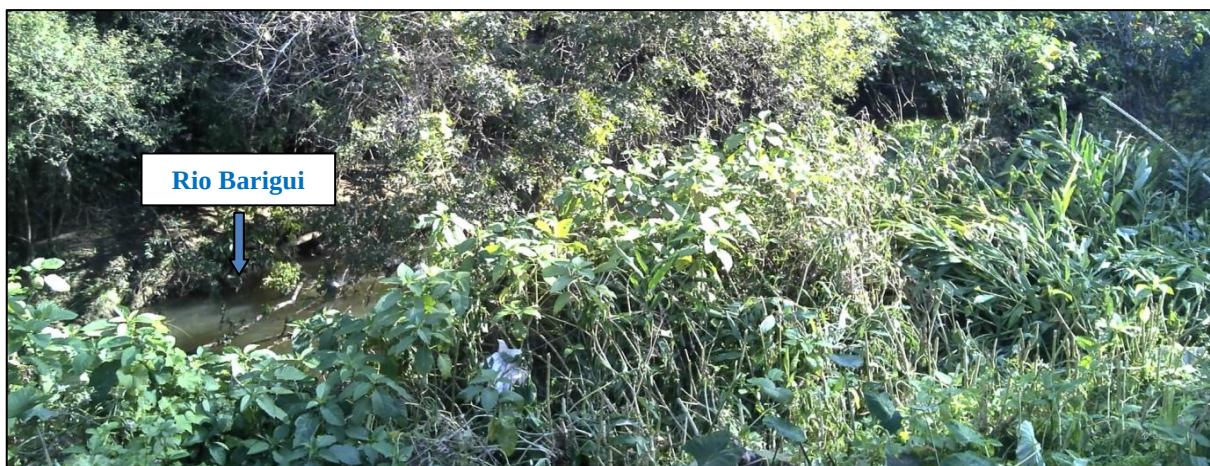
Ao longo do limite sudeste do setor de risco verifica-se o canal e as margens do rio Barigui (Fotografia 2). O rio apresenta leito meandrante e possui uma largura de até 1 m, com uma profundidade da lâmina de água de 0,3 m. As suas margens são compostas por áreas de várzeas restritas, encaixadas em seu fundo de vale. A mata ciliar do córrego encontra-se parcialmente preservada.

Fotografia 2. Rio Barigui e a sua mata ciliar (DSC00798).

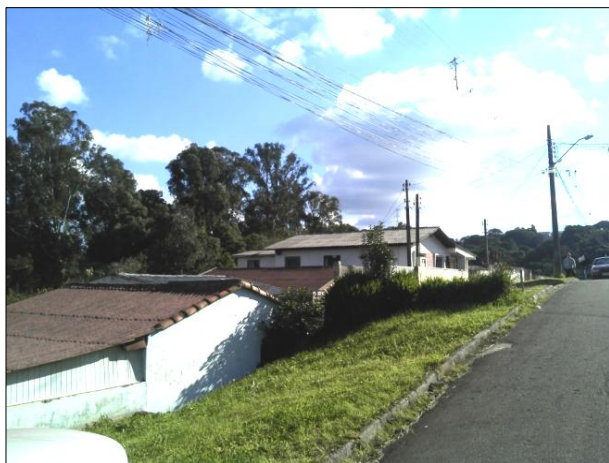
O setor avaliado apresenta em torno de 50 residências, as quais possuem padrão construtivo predominantemente médio. Estima-se que no setor habitem aproximadamente 200 pessoas. As edificações presentes na área avaliada são predominantemente constituídas de alvenaria e podem ser classificadas como habitações de médio padrão (Fotografias 3 e 4).

**Fotografia 3.** Habitações verificadas no SR (DSC00795).

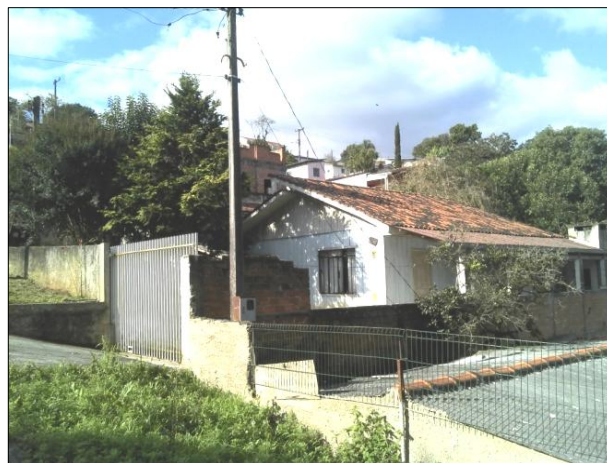
**Fotografia 4.** Habitações verificadas no SR (DSC00801).

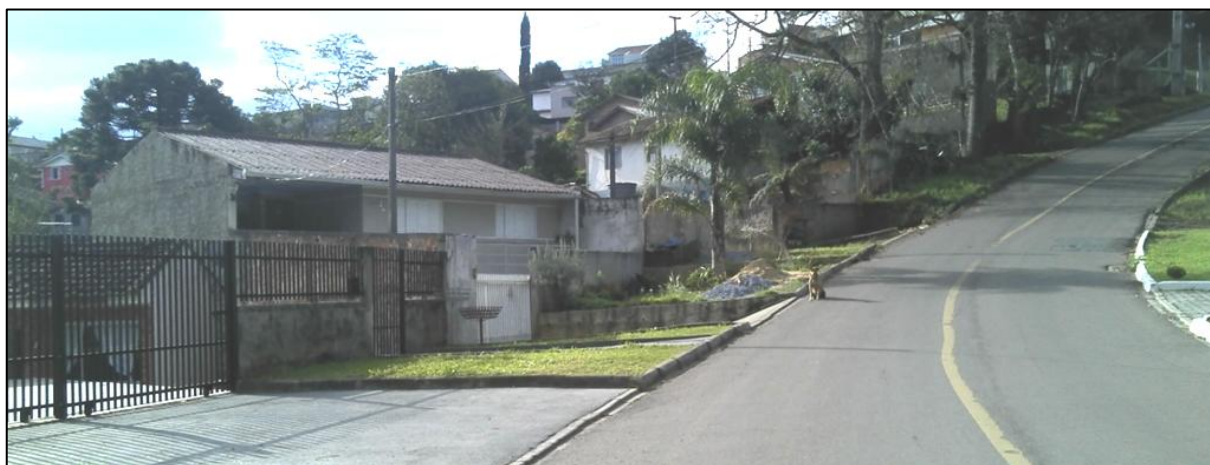
A localidade onde está situado o SR-52 é servida por rede de energia elétrica e abastecimento de água. As ruas são pavimentadas com asfalto e possuem galeria de água pluvial (GAP) (Fotografia 5). No local não foi verificada a existência de rede coletora de esgoto.

**Fotografia 5.** Infraestrutura do setor avaliado (DSC00802).

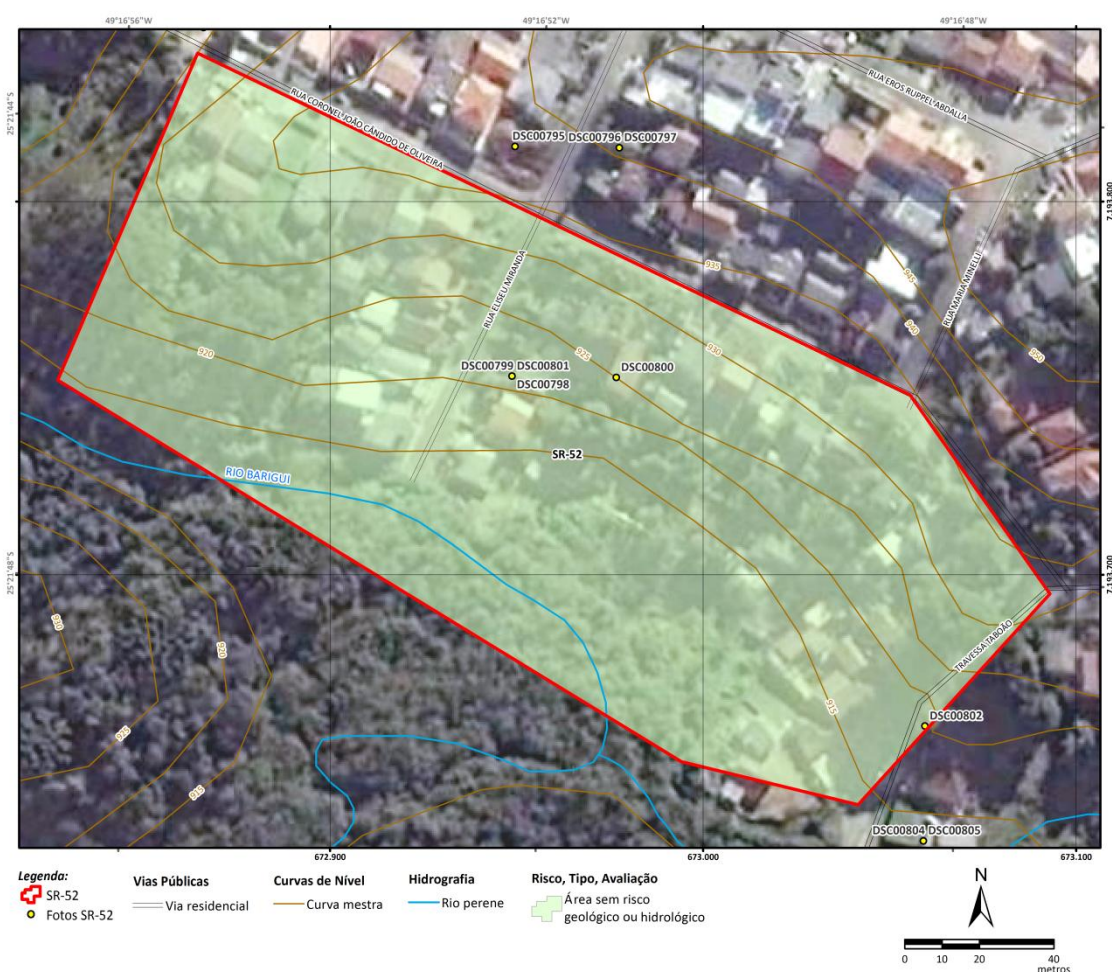
Conforme apresentado na **Figura 3**, no setor avaliado não foram verificados riscos tanto de natureza geológica como hidrológica.

Mediante as informações levantadas, apresentadas e discutidas neste relatório, o setor de risco SR-52 não apresenta riscos, tanto geológico como hidrológico, conforme apresentado na **Figura 3**.
