**SETORIZAÇÃO DE RISCO**  
**SR-41**

**Secretaria do Estado do Meio Ambiente e Recursos Hídricos (SEMA)**

**SETOR DE RISCO 41**

Planta Santa Tereza – Colombo – PR

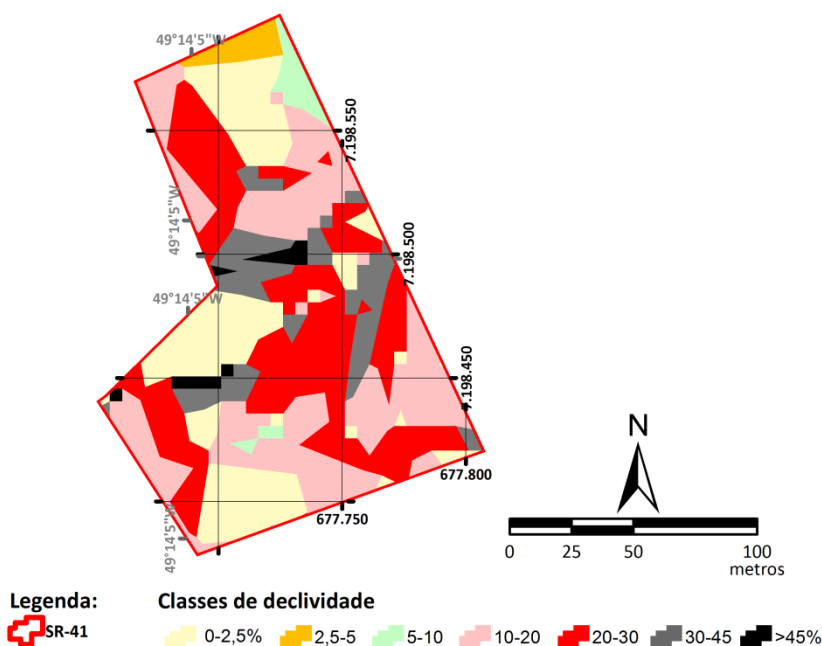
**Figura 2.** Mapa de declividade do setor avaliado. Escala indicada. (FONTE: ITCG)

O setor de risco avaliado compreende uma meia encosta com vertentes de alta declividade ao longo de suas ombreiras e em seus vales encaixados na porção central e sul do setor. Os vales apresentam um canal com curso hídrico perene. De acordo com o mapa de declividade o setor apresenta as classes variando entre 0 – 2,5% e > 45%, predominando as classes entre 0 – 2,5% e 20 – 30%, o que reflete o relevo irregular e montanhoso do setor (Fotografias 1 e 2). As classes de maior declividade do terreno (30 – 45% e > 45%) estão localizadas na porção central da área (**Figura 2**).

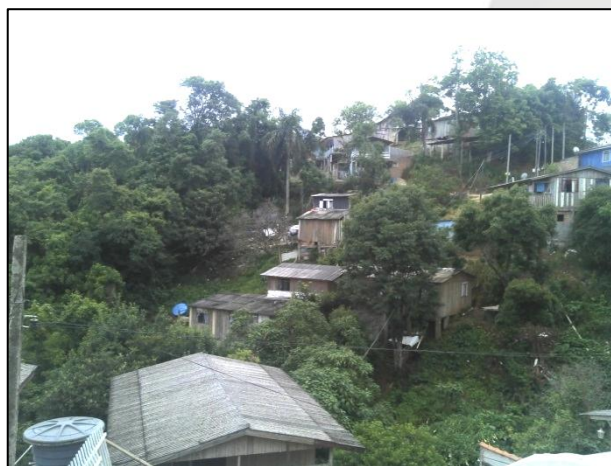
**Fotografia 01:** Vista da ocupação residencial na área avaliada (DSC00258).

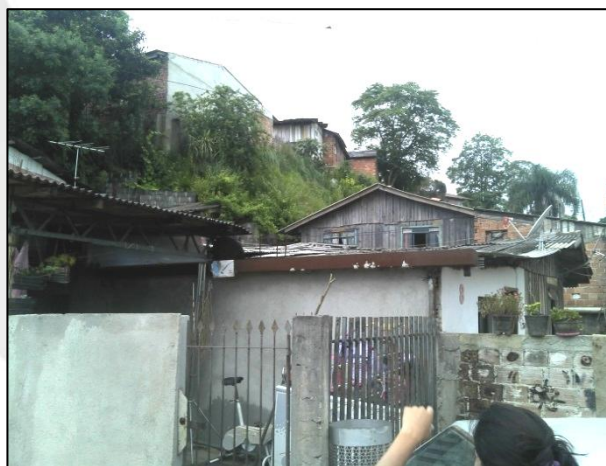
**Fotografia 02:** Relevo de alta declividade ocupado em suas ombreiras (DSC00257).

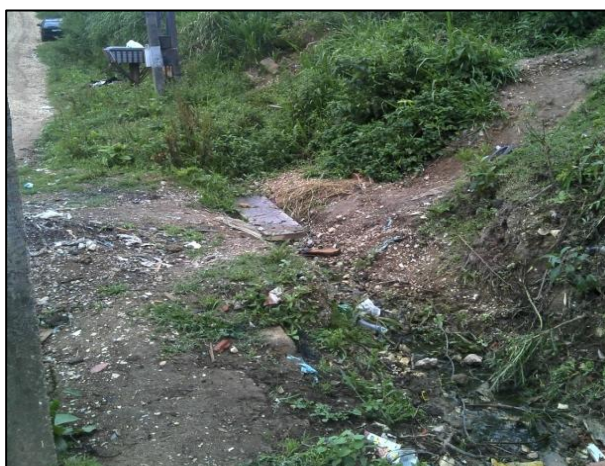
Ocorrem duas drenagens perenes encaixadas nos vales existentes na área, uma na porção central, outra na porção Sul. Foram identificadas feições hídricas não naturais ao longo de toda a área avaliada, intervenções antrópicas com a finalidade de direcionar a vazão das águas pluviais provenientes de eventos de chuva, essas valas normalmente contém resíduos domésticos (Fotografia 3).

**Fotografia 03:** Valas para direcionamento das águas pluviais na área avaliada (DSC00263).

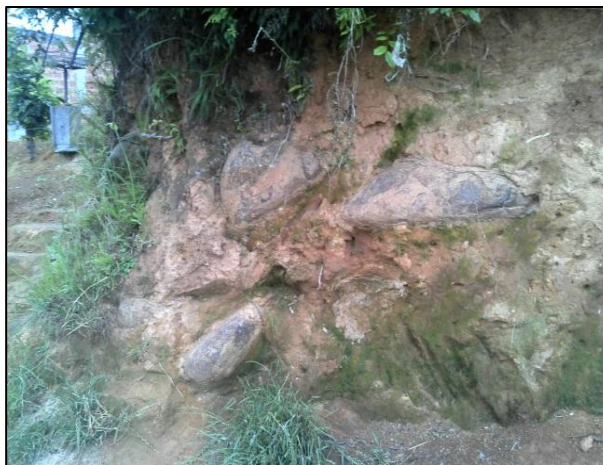
Foram identificados em diversos pontos afloramentos de rocha alterada ou saprólito do manto de alteração do embasamento. Ocorre um dique de diabásio na área, o qual é representado pelo afloramento da Fotografia 4.

**Fotografia 04:** Afloramento de rocha alterada na Rua da Araçonga (DSC000266).

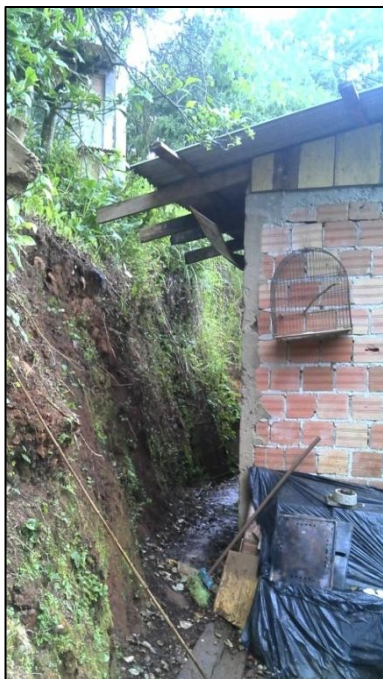
As feições de instabilidade identificadas na área avaliada estão relacionadas a movimentos gravitacionais de massa (MGM) e normalmente acontecem em função de tentativas dos moradores para conter estes eventos ao realizar obras de engenharia precárias ou inadequadas. Foram evidenciadas dezenas de cortes de terreno (Fotografia 5) e obras como muros de arrimo (Fotografia 6) para conter os escorregamentos existentes nas áreas ocupadas.

**Fotografia 5:** Corte de terreno para conter MGM (DSC00252).

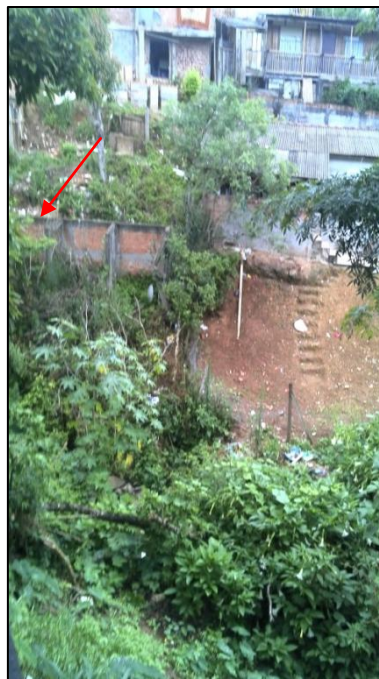
**Fotografia 6:** Muro de arrimo para conter movimentos de massa junto às ocupações. (seta vermelha) (DSC00256).

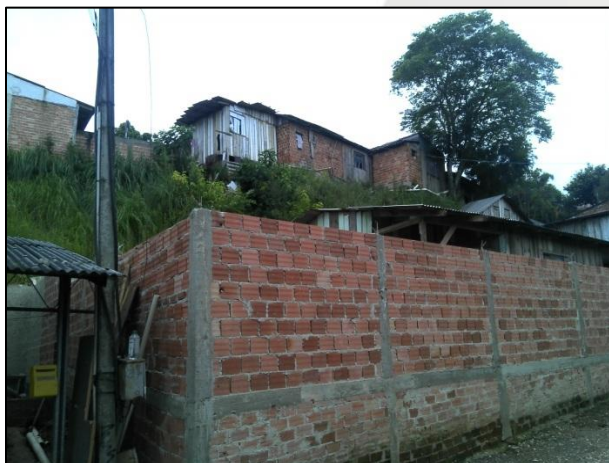
A área avaliada, sua porção centro-sul apresenta alta vulnerabilidade a movimentos gravitacionais devido à existência de moradias de baixo padrão construtivo associado às encostas íngremes existentes. Há uma dezena de habitações sujeitas ao risco por deslizamento (Fotografias 7 e 8).

**Fotografia 7.** Habitações localizadas em áreas de alta vulnerabilidade a movimentos de massa (DSC00264).

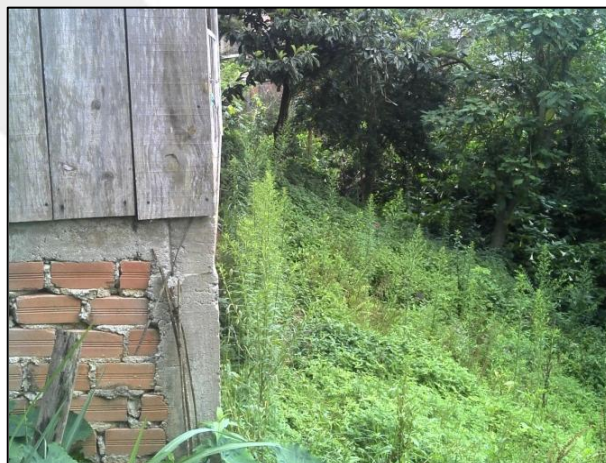
**Fotografia 8.** Habitações localizadas em áreas de alta vulnerabilidade a movimentos de massa (DSC00253).

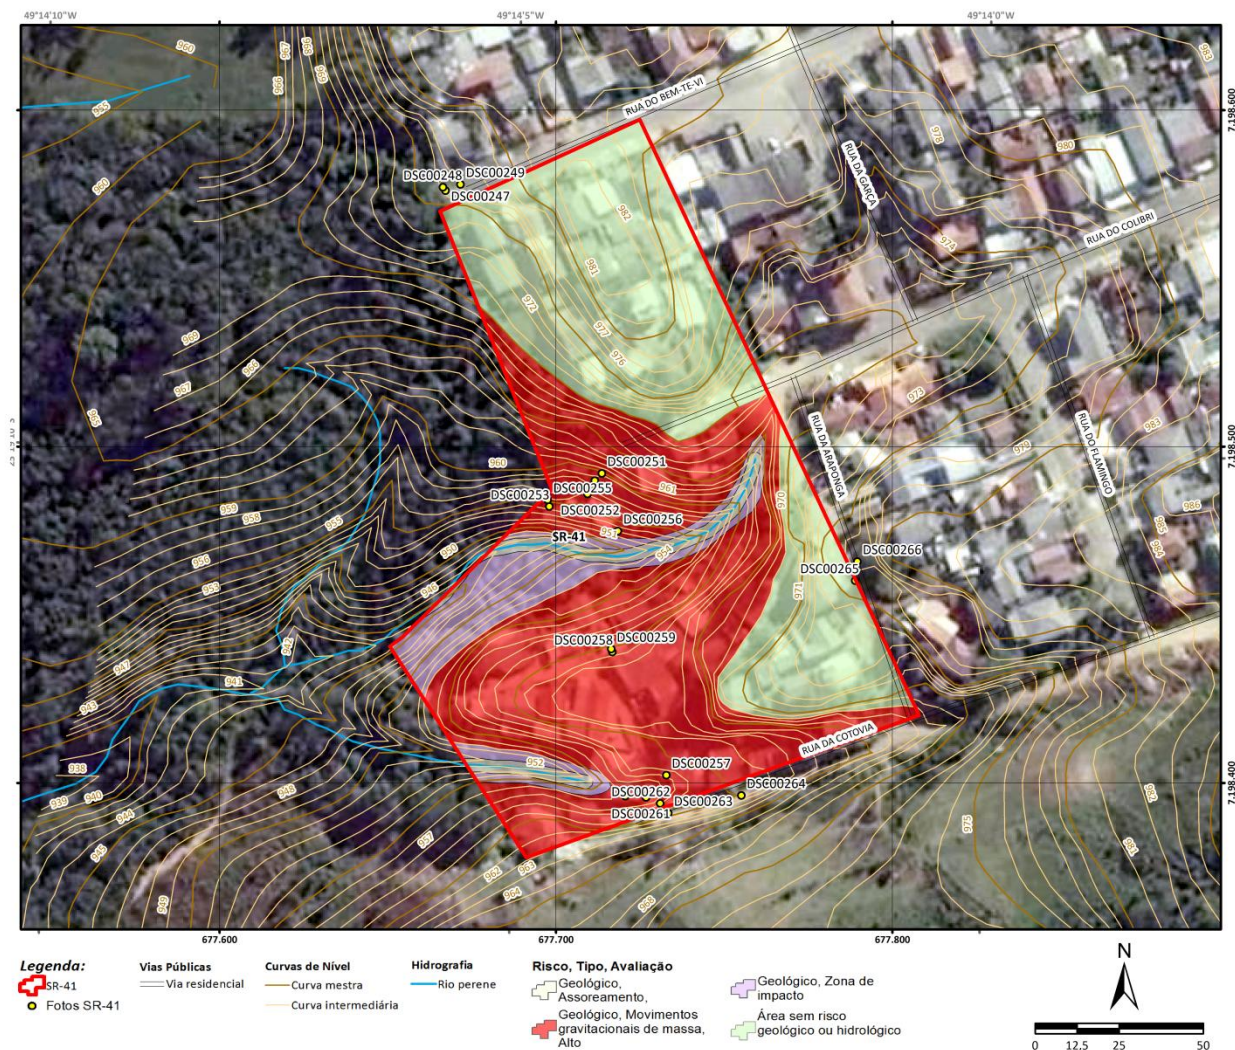
Figura 3. Subdivisão do SR-41 em função do risco geológico.

O setor avaliado foi subdividido em três áreas principais, área de alto risco geológico a movimentos gravitacionais, zona de impacto nas áreas mais a jusante e área sem risco geológico ou hidrológico, conforme ilustra a **Figura 3**.

A planta de situação apresentada na **Figura 3** subdivide os setores com risco geológico de movimento gravitacional de massa ao longo de suas vertentes, delimita a sua zona de impacto, os cursos d'água passíveis de assoreamento e área sem risco geológico ou hidrológico.

**Contudo, conclui-se que o SR-41 apresenta evidentes feições de suscetibilidade, instabilidade e vulnerabilidade de terreno a MGM e que com base na classificação proposta o mesmo possui sua avaliação de risco como MUITO ALTA.**
