Relatório de vistoria

Localidade: Rio Bonito do Iguaçu

Locais das vistorias: Fazenda Araupel - Assentamento Marcos Freire - Comunidade Camargo Filho

Data da vistoria: 15 de julho de 2014

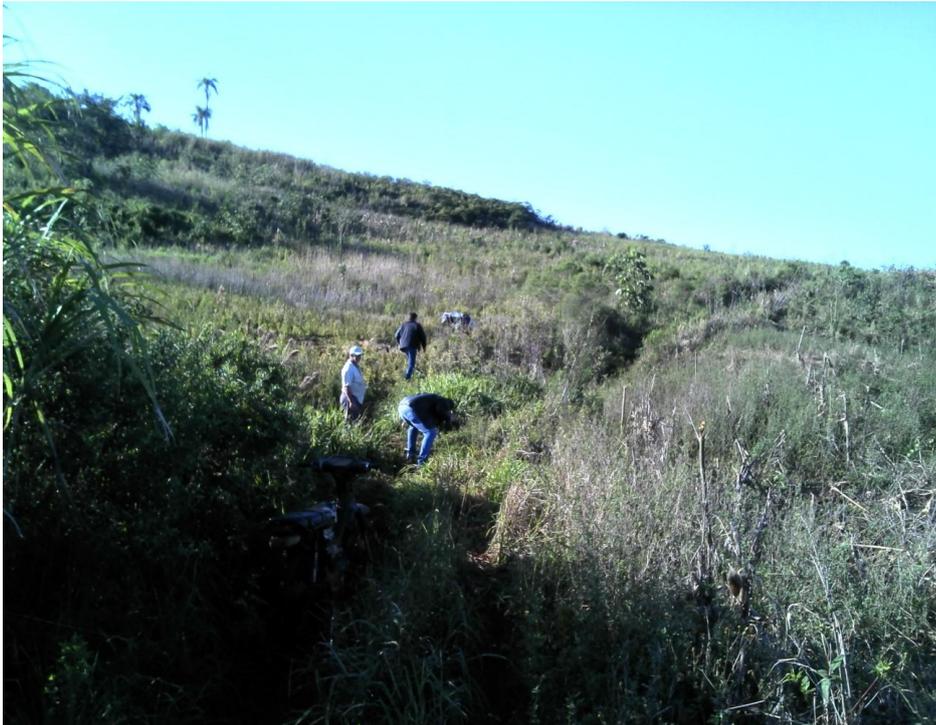
O deslizamento principal se caracterizou por um movimento de massa muito rápido cuja corrida de detritos (rochas soltas, material coluvionar e troncos de árvores) que iniciou-se de uma rampa vertical ou talude de mais ou menos 80 m de altura e deslizaram sobre o solo em uma rampa abrupta por mais ou menos 200 m causando sulcos na superfície. Toda a encosta deve ser considerada de alto risco a deslizamentos de solo/rocha e corrida de detritos, devido a inúmeras trincas profundas que abriram no local. Na direção da casa não encontramos trincas significativas, apenas verificamos algumas trincas centimétricas fora da direção da casa.

Na área afetada concluímos que não será recomendável a reutilização da mesma para o plantio de milho, feijão, etc., reflorestamentos, capim e nem para a colocação de gado, pois o terreno possui muitas trincas profundas e está sujeito a novos escorregamentos mesmo com pequenas pluviosidades.

Foto mostrando a área de lavoura onde ocorreram as trincas e deslizamentos.

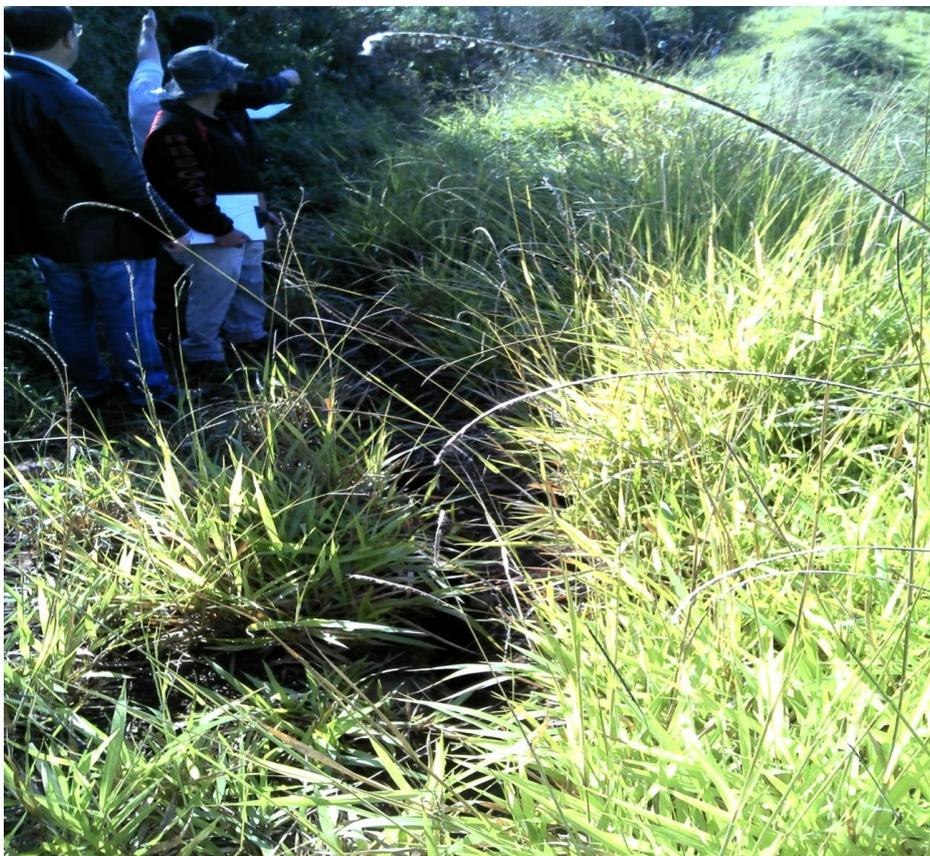
Foto mostrando as trincas profundas existentes no local.

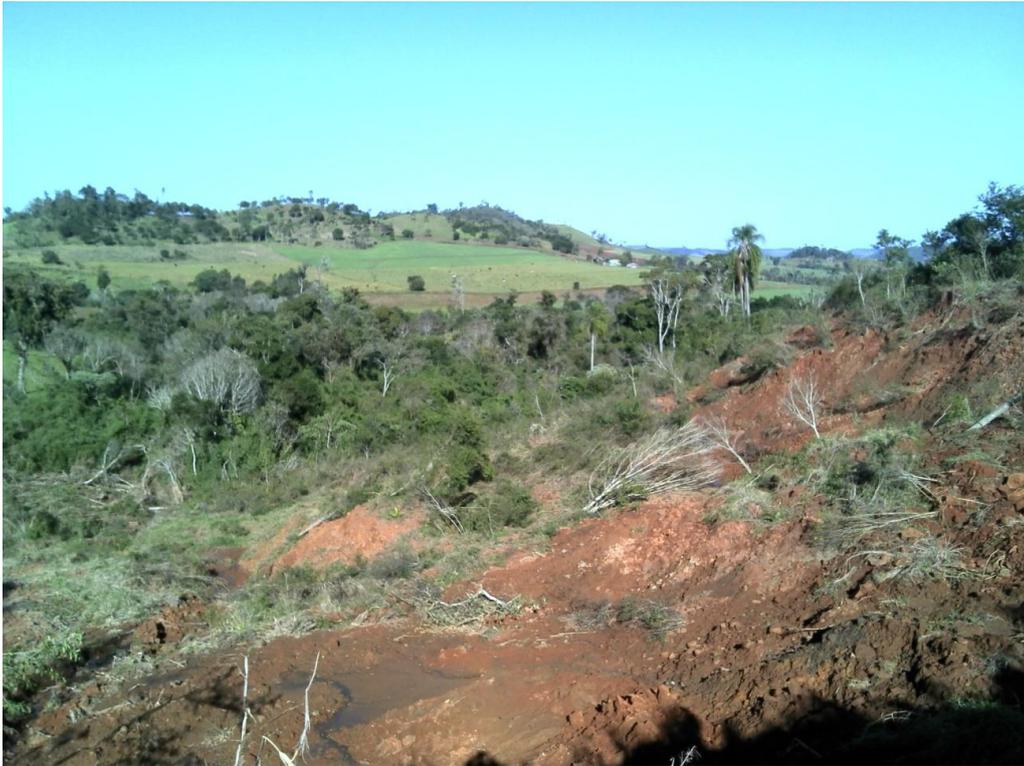
Foto mostrando o local do deslizamento principal

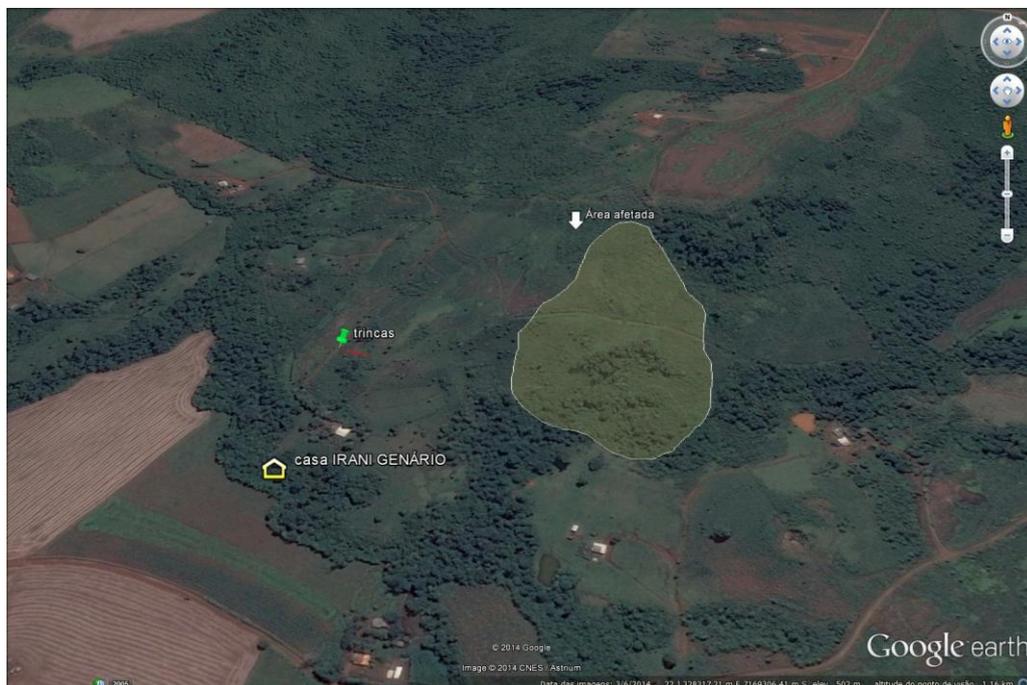
Não há risco iminente para a casa do proprietário, pois está localizada em uma superfície mais aplainada, porém parte do terreno ficou comprometido para a sobrevivência do proprietário que tira o seu sustento deste local.

Imagem da localização da casa do Sr. IRANI GENÁRIO HARTMANN e da área afetada pelo deslizamento.

Solicitar ao proprietário que acompanhe na encosta atrás da sua residência o aparecimento e ou o desenvolvimento dessas pequenas trincas em períodos chuvosos. Caso encontre trincas, solicitar que mude o local da casa para outra parte do terreno. Essa mesma recomendação deve ser adotada caso o proprietário não se sinta seguro devido ao ocorrido. Recomenda-se considerar como Área de Atenção.

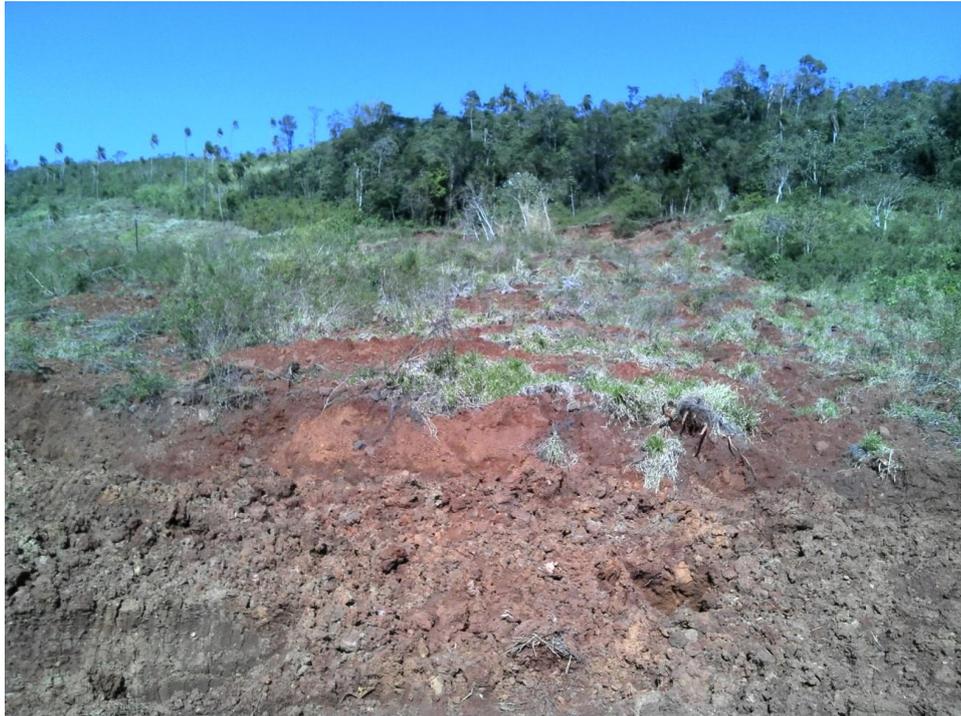
Conforme avaliação visual do local, o pacote espesso de colúvio deve ter se rompido devido a saturação, dando-se início ao movimento de massa quase no topo da encosta e se movimentou até quase perto da moradia. Neste local não observamos afloramentos em rocha fresca, cuja superfície pudesse auxiliar no transporte e aumento de energia do colúvio.

Não há risco iminente dos detritos deslocados, que se encontram na meia encosta, possam ainda vir a atingir a residência. A área deve ser considerada de atenção e observação.

Foto mostrando o local do rompimento e a quantidade de detritos ainda soltos a meia encosta.

Incluir a residência em área de atenção. Toda a encosta no alto acima ainda possui pequenas trincas que poderão desencadear novos deslizamentos. O deslizamento atual chegou perto da residência com baixa energia. Segundo informações do morador onde ocorreu o desprendimento do deslizamento, no ano anterior já se podia ver um abatimento no solo de aproximadamente 0,50 m por cerca de 50 m de extensão.

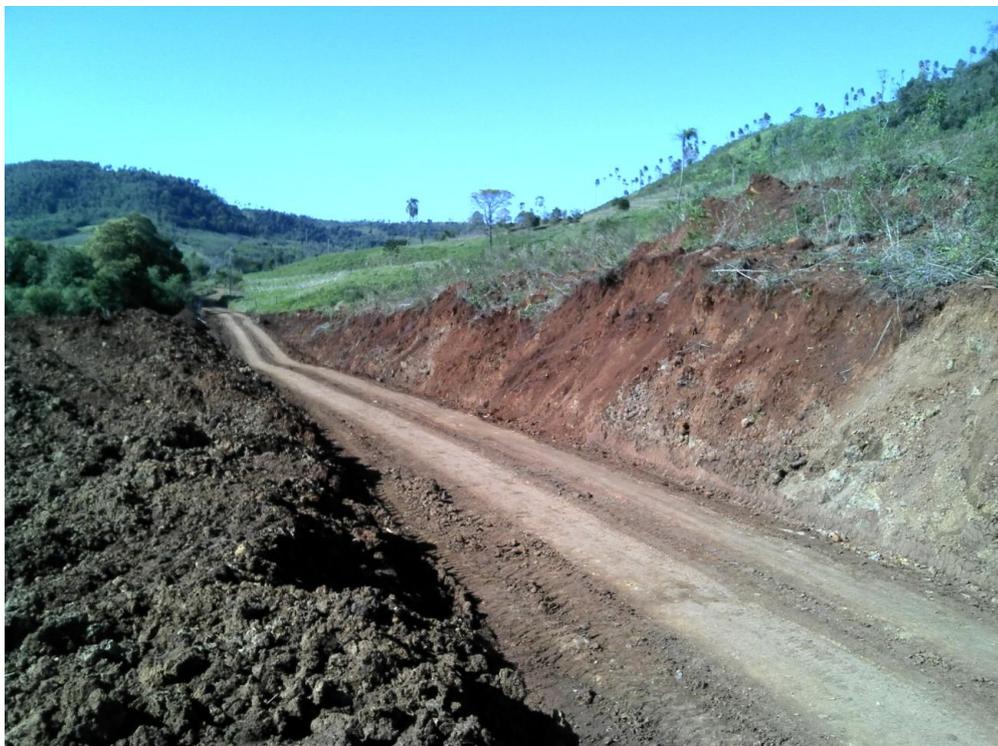
Grande deslizamento translacional, com corrida de detritos em rampa de média a alta declividade, que chegou perto, mas não atingiu a residência do proprietário (vide fotos). Essa rampa é constituída por colúvio que possui espessura em torno de 3 m na parte central, junto à estrada. Muitos detritos ainda estão soltos a meia encosta.

Foto mostrando a porção média do movimento de massa, junto a estrada, com espessura média de 3,0m.

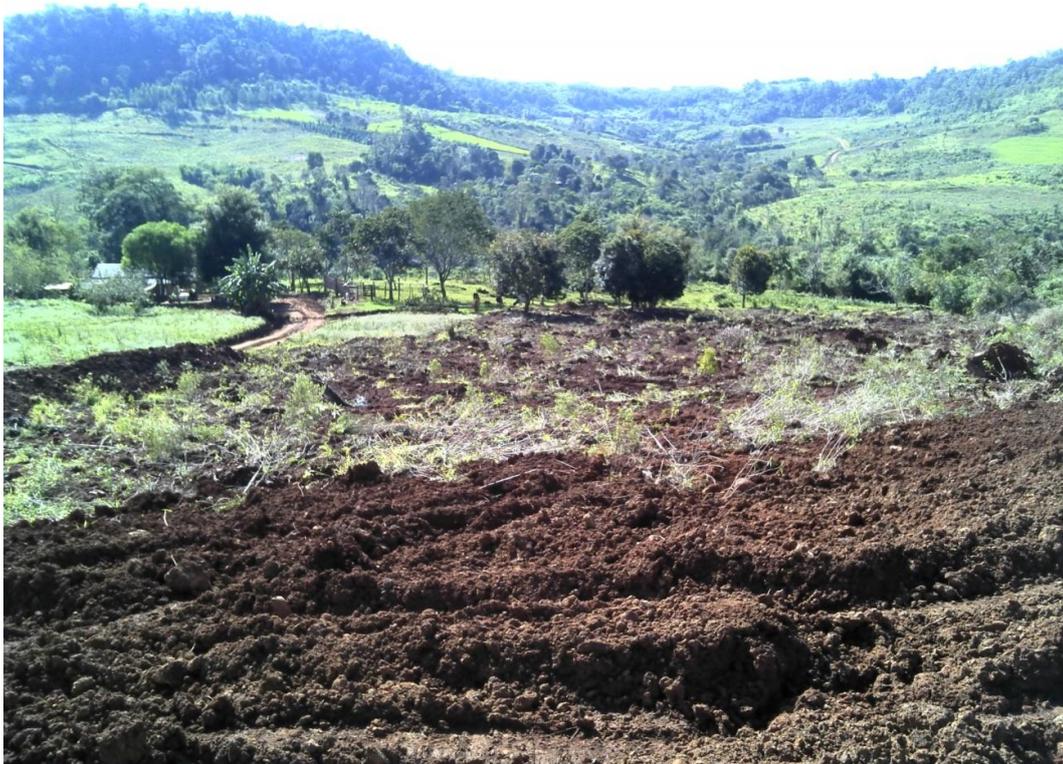
Foto mostrando a casa do Sr. Renato Toffolo a esquerda. Notar que a corrida de detritos não chegou a residência.

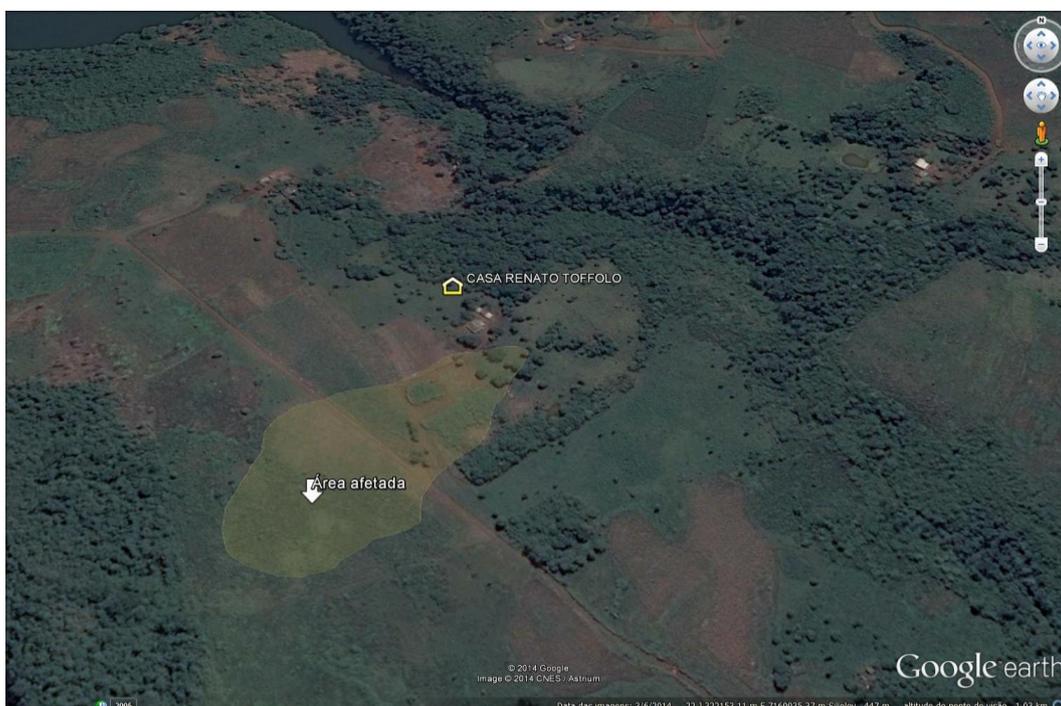
Imagem mostrando o local da área afetada e a residência do Sr. Renato Toffolo.

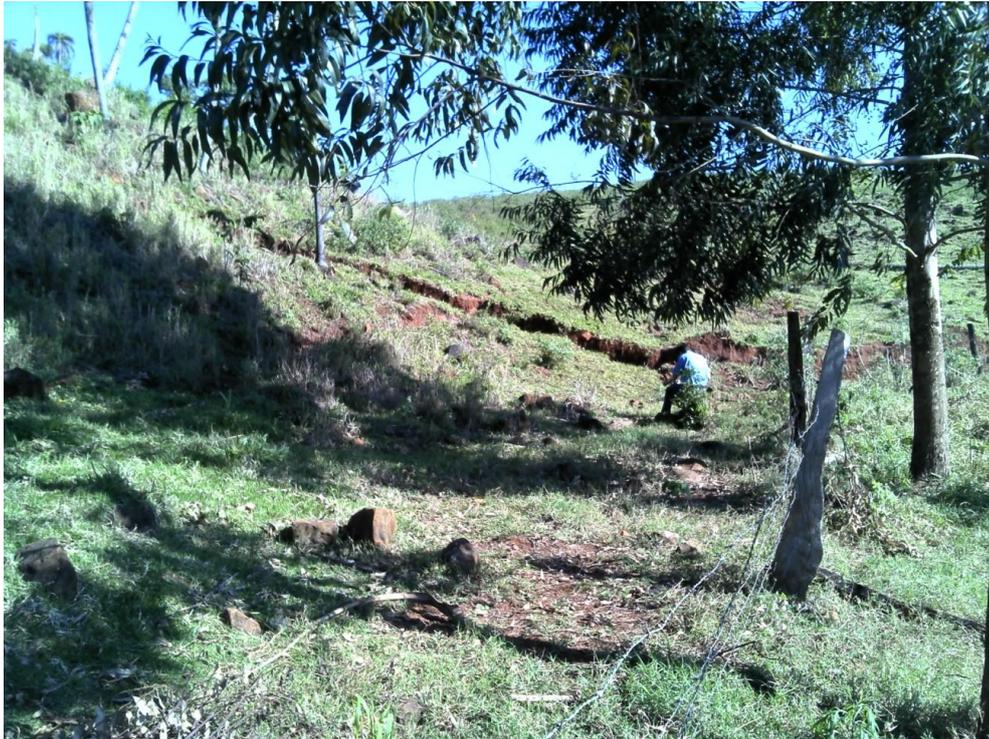
Junto a casa do Sr. Francisco Fogassa não foi verificado nenhuma trinca na superfície, apesar de estar construída em meia encosta com alta declividade, em situação de corte e aterro e onde o material é coluvial. A aproximadamente 100 m da casa, temos uma rampa ampla com aproximadamente 200 m de comprimento e inclinação de mais ou menos 30°. Da parte inferior da rampa até a meia encosta encontram-se feixes trincas paralelas em forma de semicírculo ou anfiteatro. Esse semicírculo possui aproximadamente 200 m de diâmetro e a trinca principal possui um abatimento (deslocamento vertical) de 30 cm e abertura horizontal de 15cms. As demais trincas apresentam deslocamento horizontal de menos de 1 cm.

Em função da diferença da permeabilidade entre o material inconsolidado (colúvio/solo residual) onde, o colúvio é mais permeável, desenvolve-se um acúmulo de água que faz com que esse colúvio perca a coesão e possivelmente deslize sobre o solo residual.

Foto mostrando o abatimento e a extensão das trincas em meia encosta com alta declividade.

Conforme foi recomendado ao Coordenador da COMDEC durante a vistoria, que em épocas de chuvas intensas os moradores devem abandonar a residência. Sempre que houver chuvas em qualquer quantidade, esses moradores devem ficar atentos a abertura e/ou deslocamento vertical das trincas ou o aparecimento de novas.

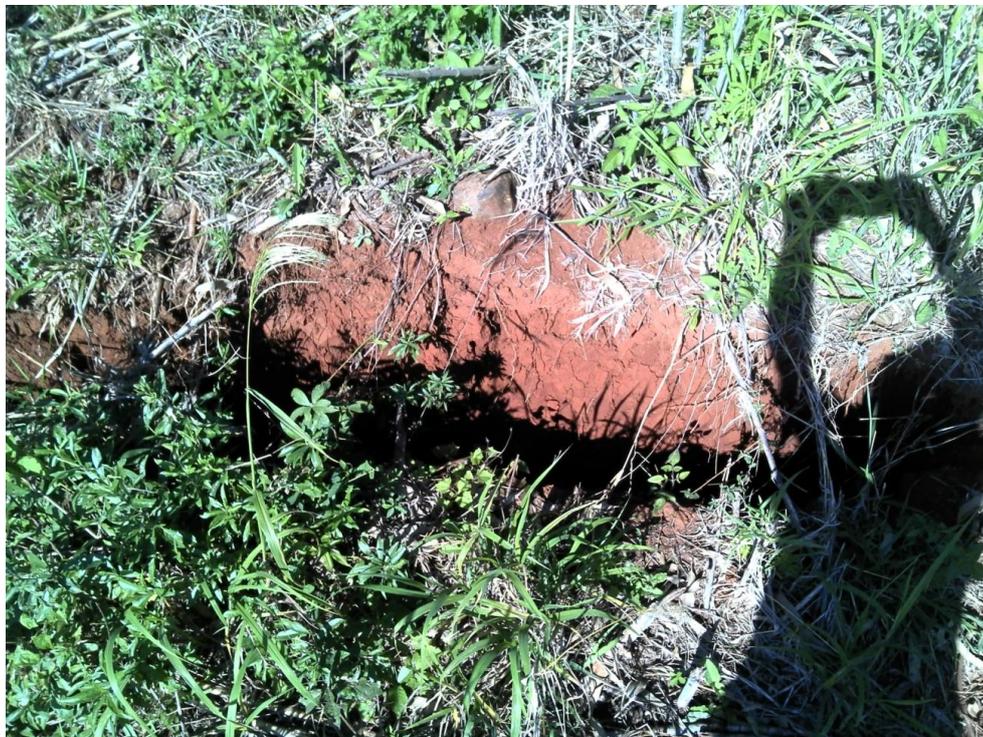
Foto mostrando o detalhe e os deslocamentos das trincas.

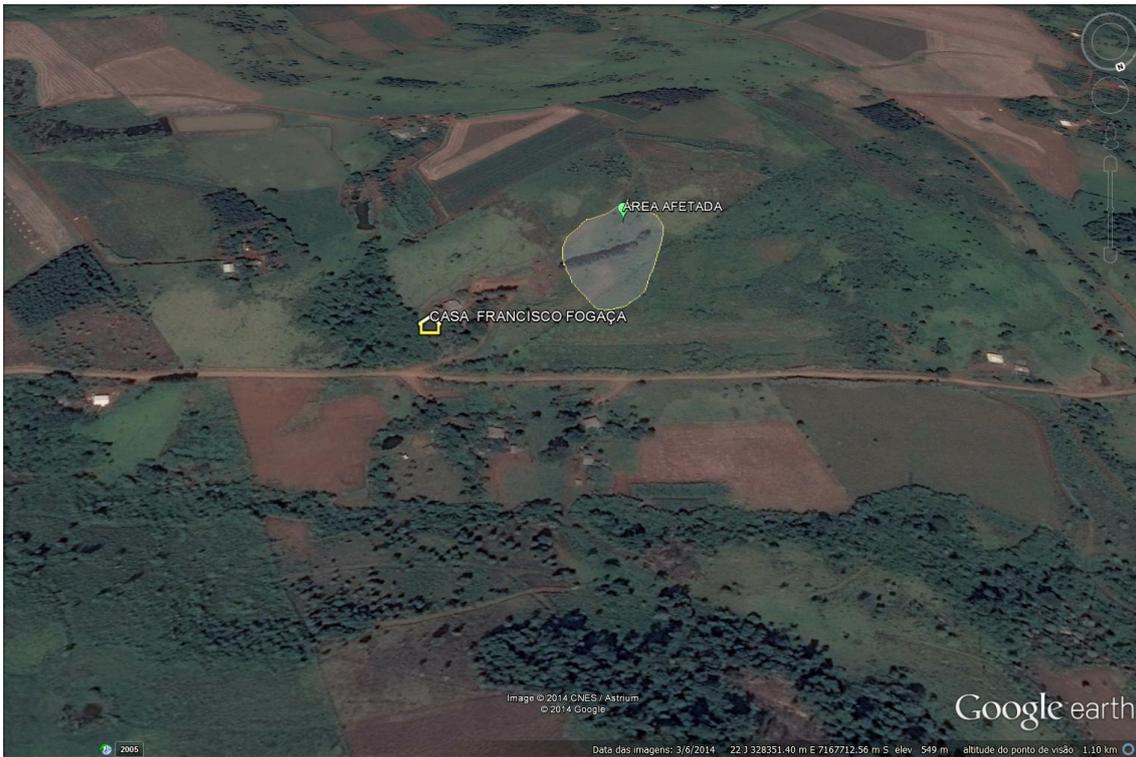
Não há risco iminente de corrida de detritos que vá atingir a residência acima citada, no entanto deve ser considerada como Área de Risco.

Imagem mostrando a casa do Sr. Francisco Fogaça e a área afetada pelo deslizamento.

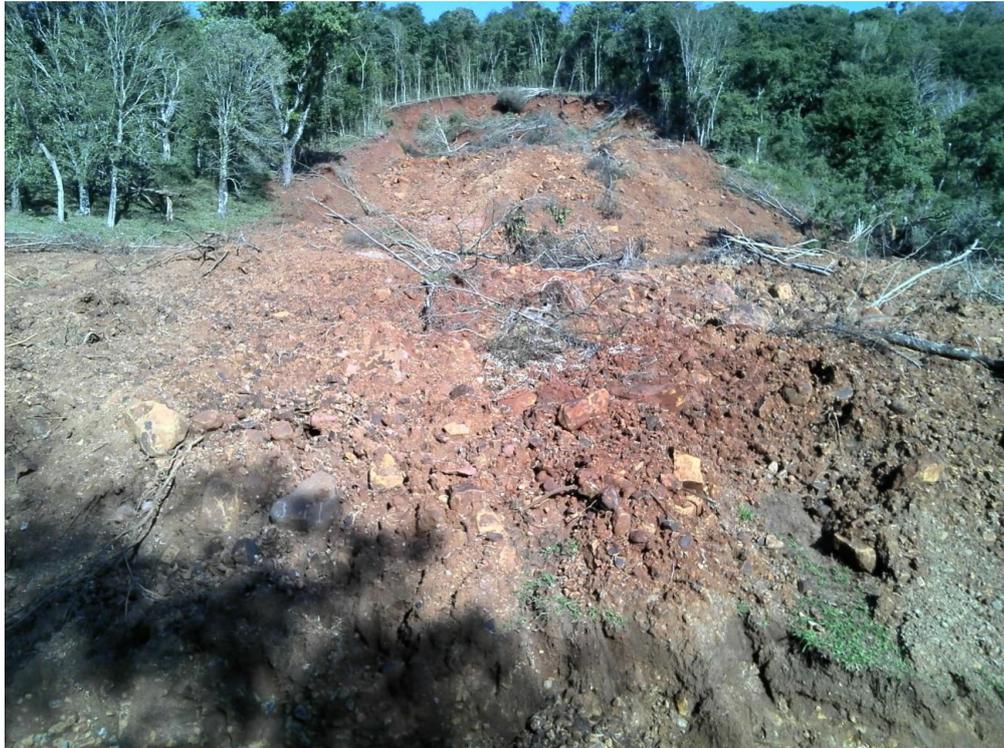
Deslizamento translacional de terra e rocha em escarpa de alta declividade que formou uma corrida de detritos, também com o aparecimento de um único bloco arredondado com dimensões métricas. A força dessa corrida foi de grande energia, pois os detritos percorreram uma distância de 100 m, passando pela estrada, mas não atingindo a residência. Na parte superior da escarpa formada pelo deslizamento encontra-se ainda algumas trincas abertas com rejeitos verticais em forma escalonada. O material inconsolidado é um colúvio que possui mais de três metros na sua parte mais espessa. Houve um certo prejuízo com o deslizamento devido a morte de doze vacas que se encontravam no local afetado.

A ruptura de solo e rocha em escarpa de alta declividade tem difícil explicação, pode ter acontecido devido à pouca espessura do colúvio, principalmente na parte mais elevada, e que a parte superior da rocha (contato colúvio rocha) esteja muito fraturada, formando pequenos blocos mais ou menos de mesmas dimensões.

Com o rompimento do colúvio devido à saturação, o deslizamento se deu nesse contato, arrastando também a parte superior da rocha.

Foto mostrando o espalhamento da corrida de detritos com árvores, e o local onde houve o rompimento da encosta.

Conforme foi recomendado ao Coordenador da COMDEC, durante a vistoria, os moradores próximos não precisam abandonar as residências durante períodos de chuva, mas devem ficar atentos com aparecimento de novas trincas principalmente se ocorrerem em direção à residências. Recomenda-se considerar como Área de Atenção.

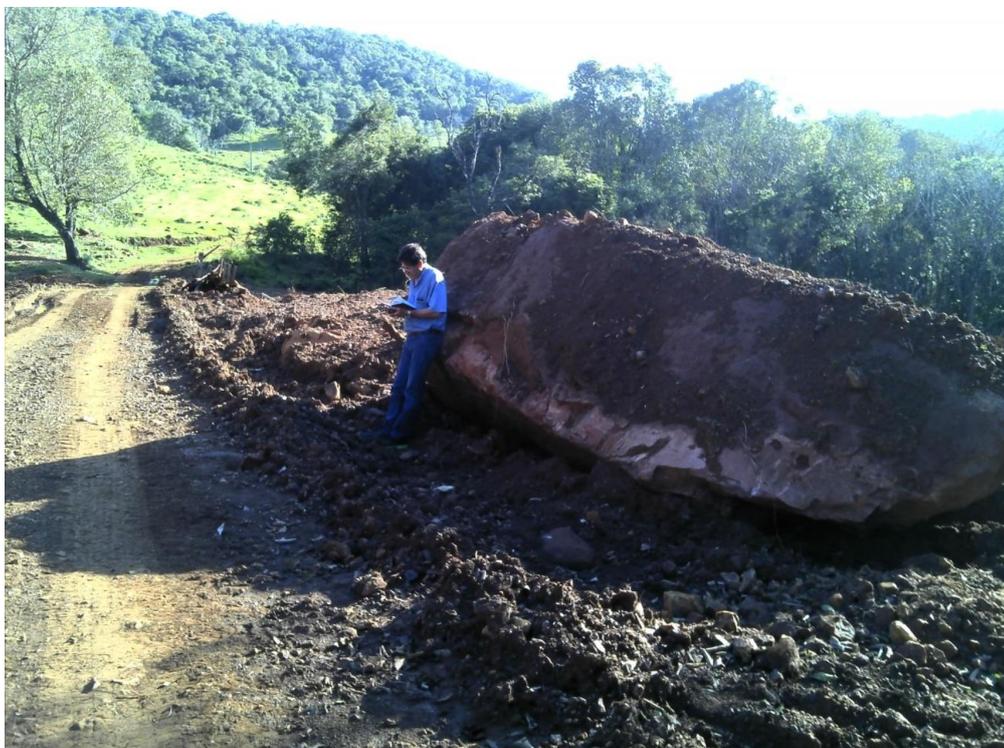
Foto mostrando o enorme bloco arredondado que surgiu em meio ao colúvio.

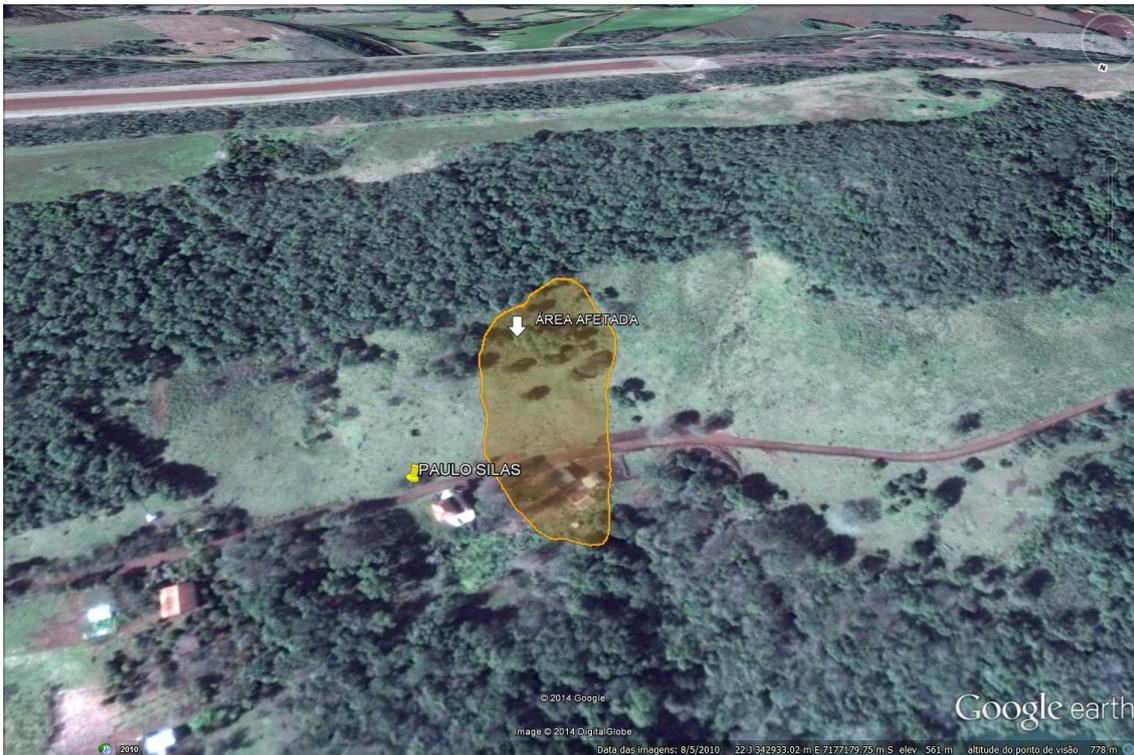
Não há risco iminente para residência do Sr. Paulo Silas, apesar de ele não residir no local, mas existem outras residências ao pé desta encosta.

Imagem mostrando a residência do Sr. Paulo Silas e a área afetada pelo deslizamento.
