SETORIZAÇÃO DE RISCO
SR-139

Secretaria do Estado do Meio Ambiente e Recursos Hídricos (SEMA)

SETOR DE RISCO 139

Jardim Viviane - Campo Magro - Paraná

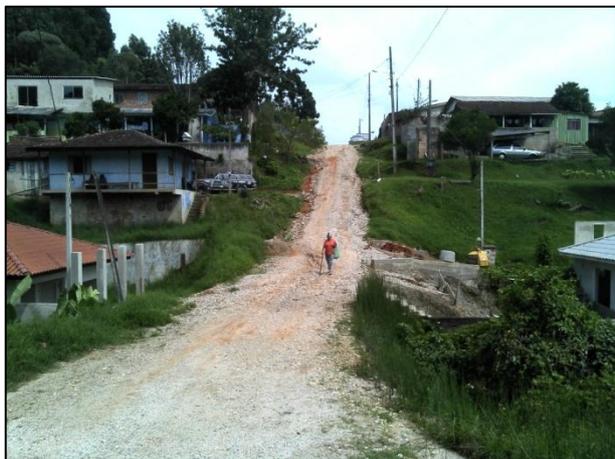
Fotografia 1. Relevo fortemente ondulado no limite da porção leste do setor de risco na Rua Hemitério Torres (DSC01214).

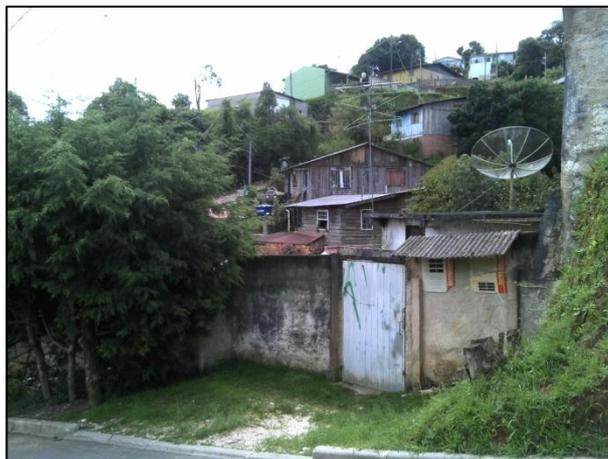
Fotografia 2. Relevo fortemente ondulado na porção leste do setor de risco na Rua José Militão de Lima (DSC01217).

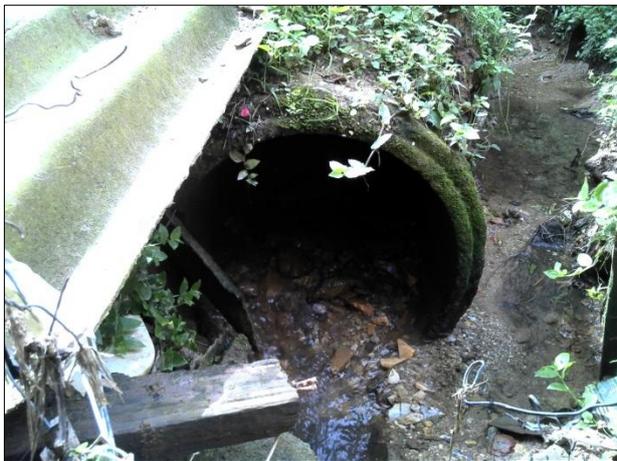
Fotografia 5. Drenagem canalizada na porção nordeste do setor de risco (DSC01224).

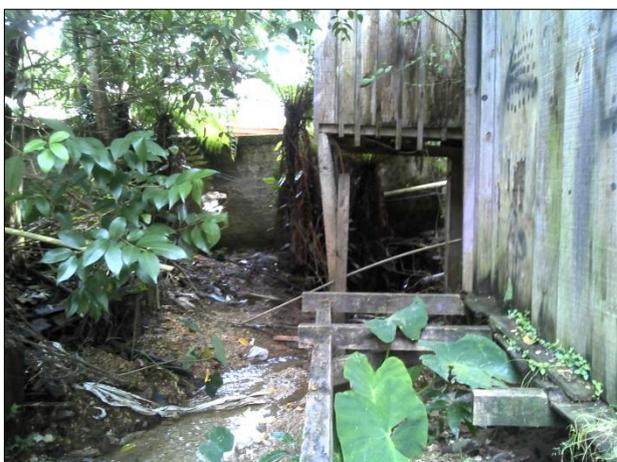
Fotografia 7. Curso d'água na porção nordeste do setor seguindo entre as residências (DSC01229).

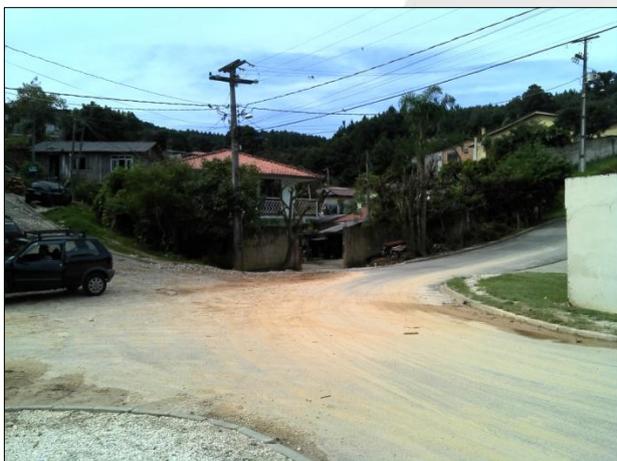
Fotografia 9. Local de confluência dos cursos canalizados, entre as ruas Benedito dos Santos Tolêdo e José Militão de Lima (DSC01234).

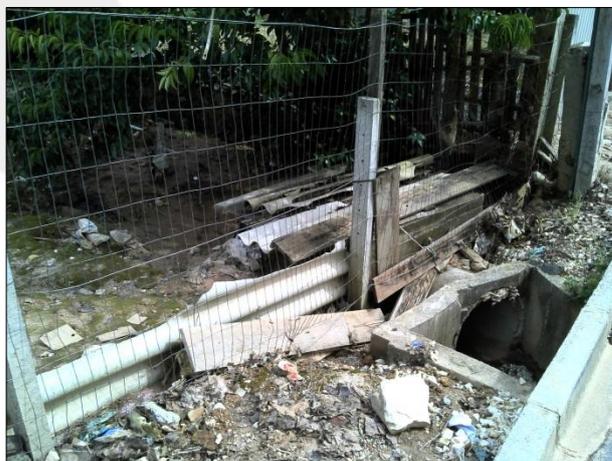
Fotografia 10. Curso hídrico canalizado na porção oeste do setor de risco. (DSC01231).

No setor de risco avaliado, segundo os moradores ocorrem eventos frequentes de enxurradas que atingem diversas residências. As enxurradas seguem pelos vales encaixados na porção leste do setor em direção a oeste, confluindo na Rua José Militão de Lima e segue pela canalização vista na Fotografia 10, que deságua no rio Cachoerinha.

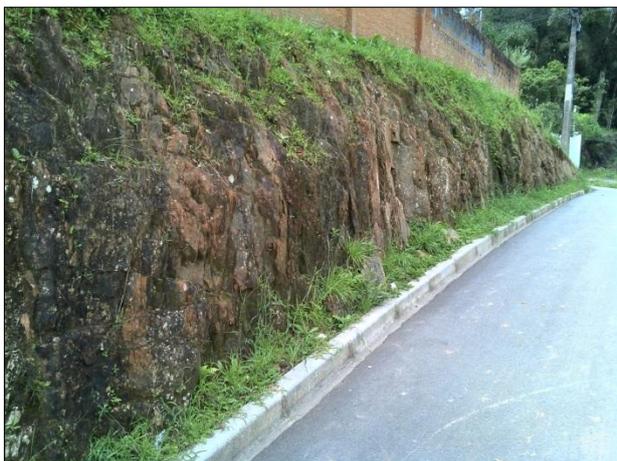
Fotografia 13. Afloramento de Filito alterado na porção leste do setor de risco na Rua José Militão de Lima (DSC01216).

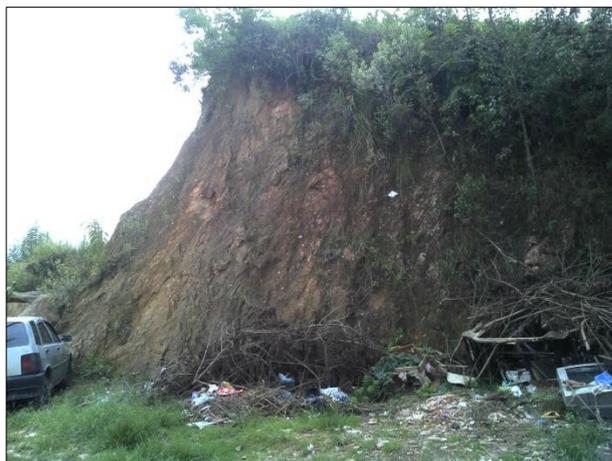
Fotografia 14. Filitos alterados entre as ruas Benedito dos Santos Tolêdo e José Militão de Lima na porção leste do setor e o solo raso (DSC01235).

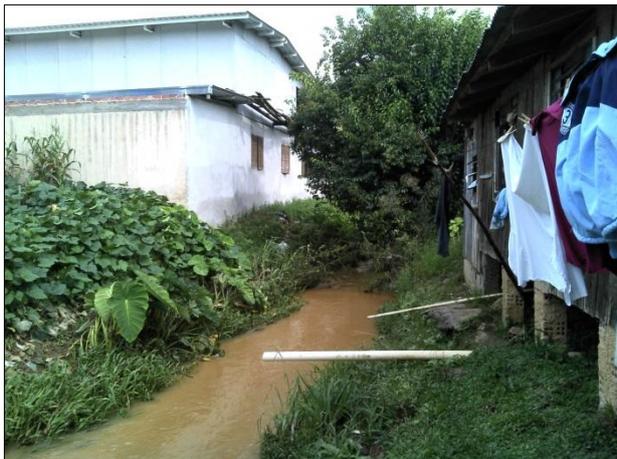
A localidade onde está situado o SR-139 é servida por rede de energia elétrica e abastecimento de água. Entretanto as residências despejam efluentes domésticos nos córregos que atravessam o setor (Fotografia 17), pois não há rede de esgoto. As ruas Hemitério Torres e Benedito dos Santos Tôleo são parcialmente pavimentadas com asfalto, enquanto as demais ruas não possui asfalto. As ruas não possuem galerias de água pluviais (GAP). Há o acúmulo de resíduos diversos ao longo de toda a drenagem e no entorno das casas (Fotografia 18).

Fotografia 17. Esgoto despejado no Rio Cachoeirinha (DSC01240).

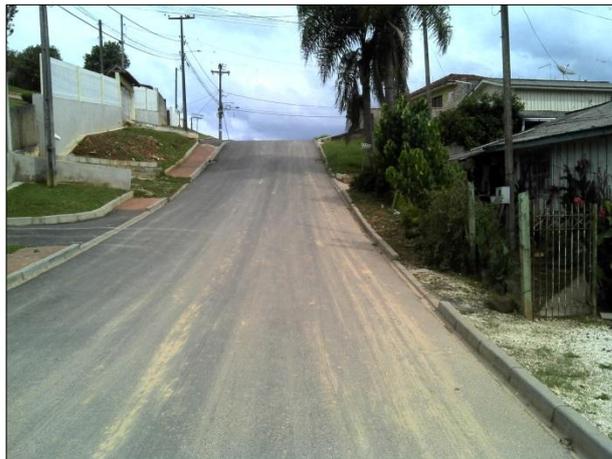
Fotografia 18. Rua Benedito dos Santos Tôledo pavimentada com asfalto e sem GAP (DSC01233).

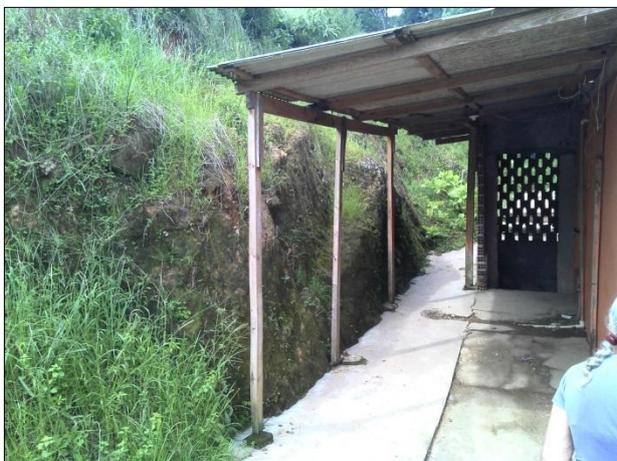
Fotografia 19. Corte no terreno vertical (DSC01220).

Os cortes de terreno e as vertentes dos vales encaixados do setor vistoriado possuem risco geológico **ALTO** de movimento gravitacional de massa (MGM). As **Tabelas 1, 2 e 3** demonstram como foi realizada a classificação de risco quanto aos parâmetros de suscetibilidade, instabilidade e vulnerabilidade dentro desta porção do setor. Em **negrito** a avaliação feita para cada parâmetro dentro do setor.

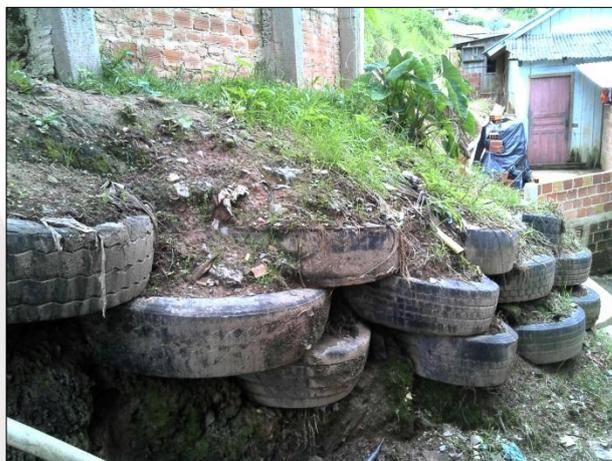
Fotografia 20. Material inconsolidado em vertente íngreme na porção leste do setor de risco (DSC01222).

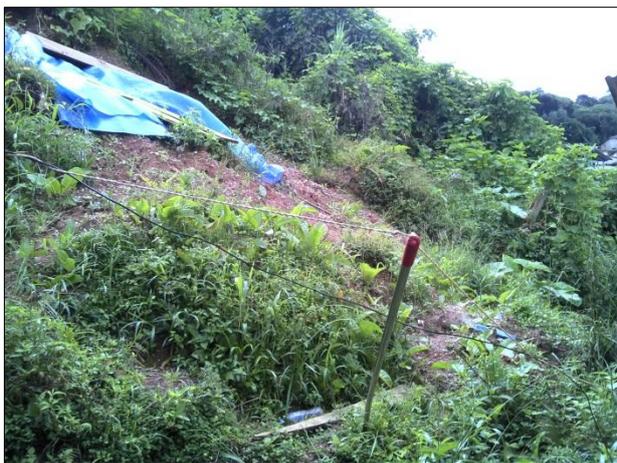
Fotografia 21. Vertente com feições de instabilidade na porção leste do setor de risco (DSC01223).

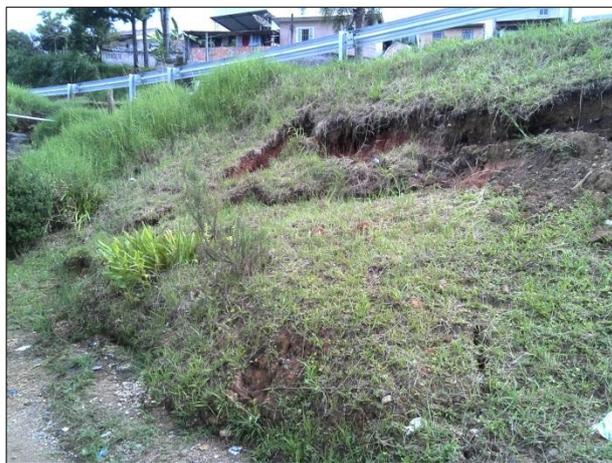
Fotografia 22. Movimento gravitacional de massa nas margens da rodovia PR-090 (DSC000210).

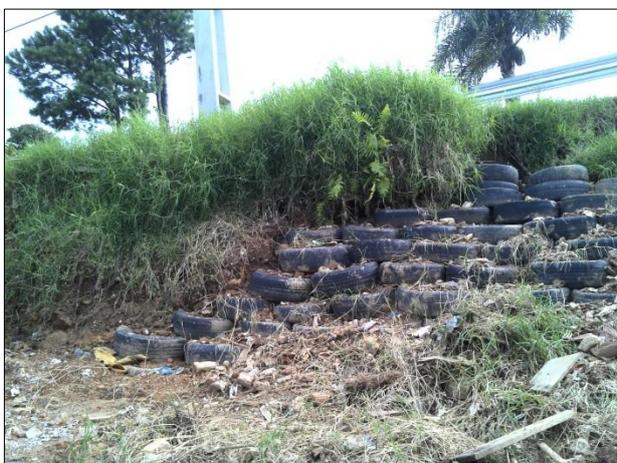
Fotografia 23. Obra de contenção precária na lateral da rodovia PR-090 (DSC01244).

As feições de instabilidade na obra de contenção da PR-090 do setor aditivo vistoriado possui risco geológico **MUITO ALTO** de movimento gravitacional de massa (MGM). As Tabelas 5, 6, 7 demonstram como foi realizada a classificação de risco quanto aos parâmetros de suscetibilidade, instabilidade e vulnerabilidade dentro desta porção do setor. Em negrito a avaliação feita para cada parâmetro dentro do setor.

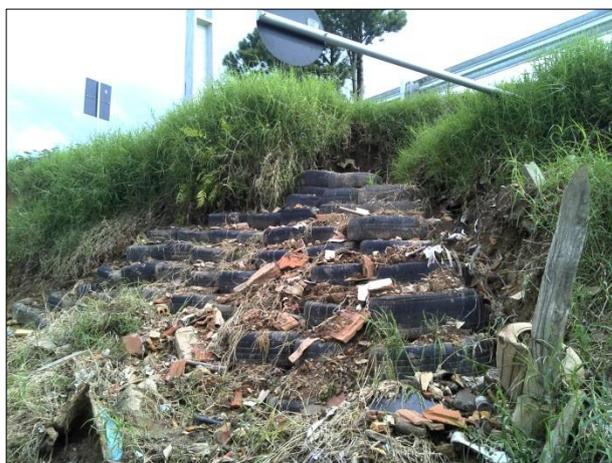
Fotografia 24. Detalhe da obra de contenção precária realizada na lateral da rodovia PR-090 (DSC01245).

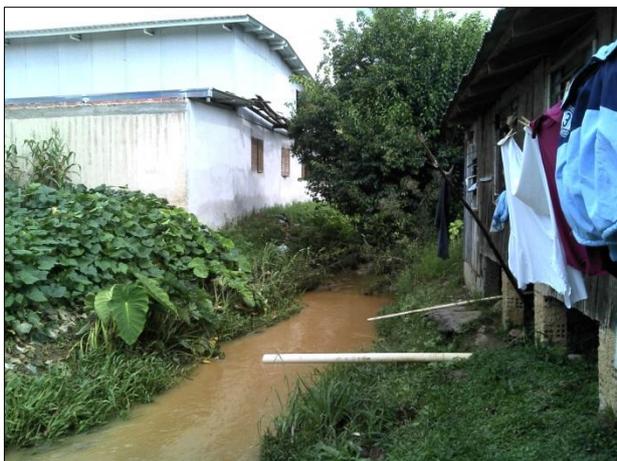
Outro evento de risco frequente são as inundações que ocorrem ao longo do rio Cachoerinha que atingem as residências e comércios localizadas em suas margens.

Fotografia 11. Rio Cachoeirinha e as residências atingidas em suas margens (DSC01242).

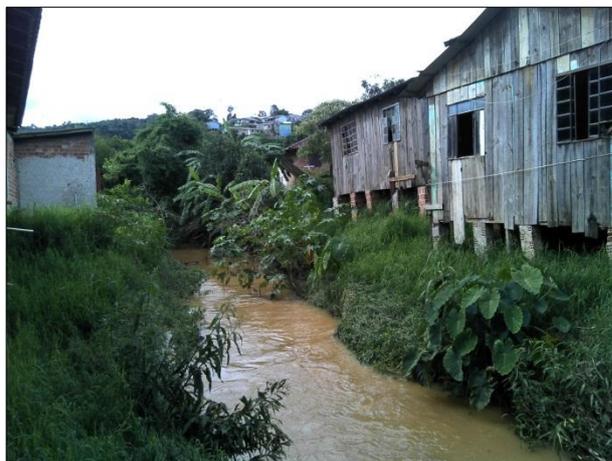
Fotografia 12. Rio Cachoeirinha e as residências atingidas em suas margens (DSC01241).

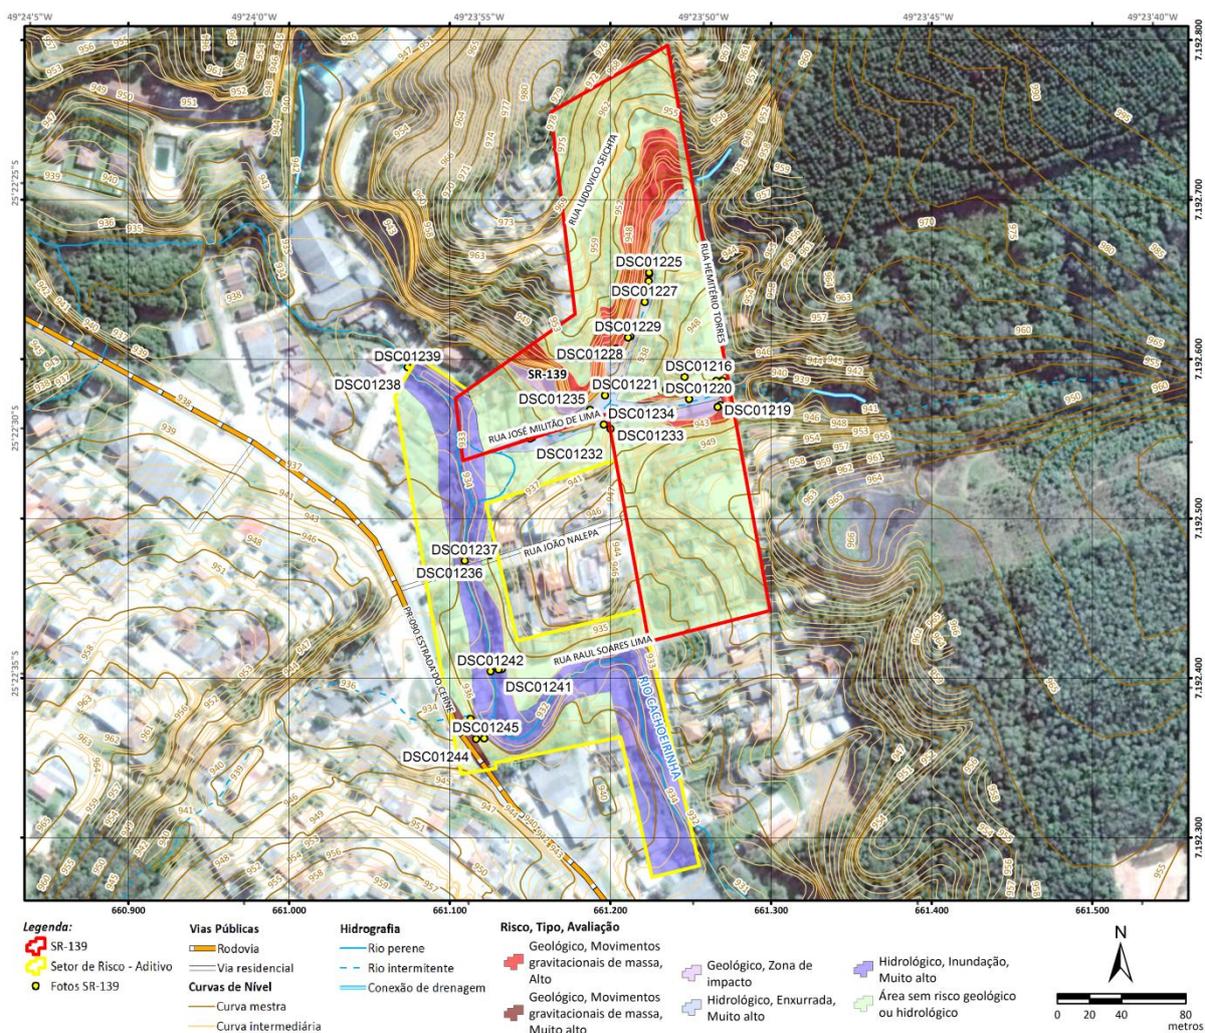
Figura 3. Subdivisão do SR-139 em função do risco geológico e hidrológico.

A área avaliada apresenta risco geológico de movimento gravitacional de massa (MGM), devido à configuração geomorfológica do terreno associado às ocupações em áreas com declividade acentuada, também se verifica movimento gravitacional de massa nas vertentes da contenção da obra de engenharia na margens da PR-090. No setor foi também delimitado os locais atingidos por enxurradas, bem como as margens do rio Cachoeirinha em que ocorrem eventos de inundação. Com base nessa subdivisão foi elaborado o mapa de setorização de risco, o qual está disponível na **Figura 3**.

A planta de situação apresentada na **Figura 3** subdivide os setores com risco geológico de movimento gravitacional de massa ao longo de suas vertentes, delimita a sua zona de impacto, os cursos d'água passíveis de assoreamento e área com risco hidrológico de inundação.
