# SETORIZAÇÃO DE RISCO

## SR-49

**Secretaria do Estado do Meio Ambiente e Recursos Hídricos (SEMA)**

Vila Nova – Campo Largo - Paraná

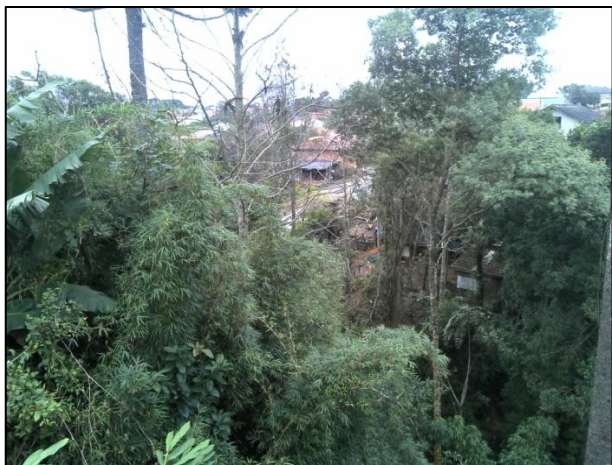
O setor apresenta vegetação contínua de médio e grande porte ao longo de seu fundo de vale (Fotografia 1). Enquanto nas porções do setor de risco que se encontram ocupadas por residências, a vegetação é predominantemente constituída por núcleos isolados de médio porte e vegetação rasteira (Fotografia 2).

**Fotografia 1.** Fundo de vale do setor de risco com vegetação de grande e médio porte (DSC00667).

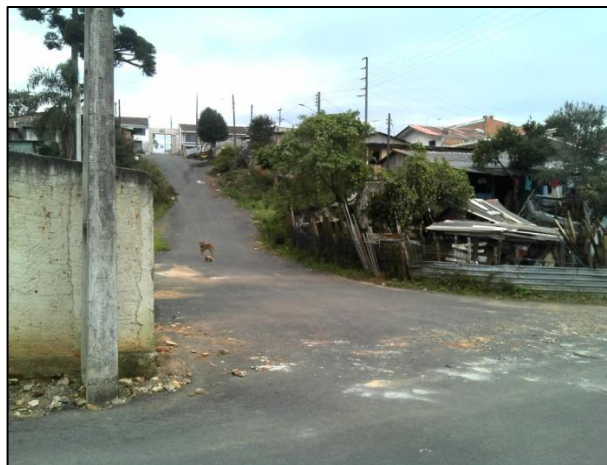
**Fotografia 2.** Vegetação de médio porte no setor de risco (DSC00673).

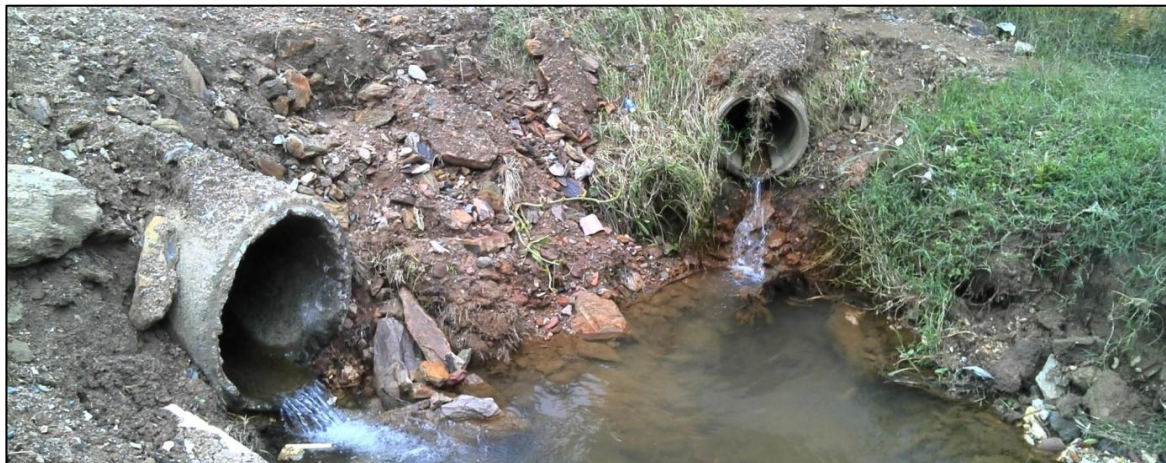
Na porção sul do setor de risco há dois cursos de água que convergem, formando um curso de 2º ordem e que segue com sentido S – N. Os cursos d'água existentes no setor de risco estão encaixados em um fundo de vale com encostas íngremes. O córrego deságua no limite norte do setor em seu afluente de 3º ordem através de manilhas (Fotografia 3).

**Fotografia 3.** Local em que o curso d'água perene deságua em direção ao seu afluente (DSC00682).

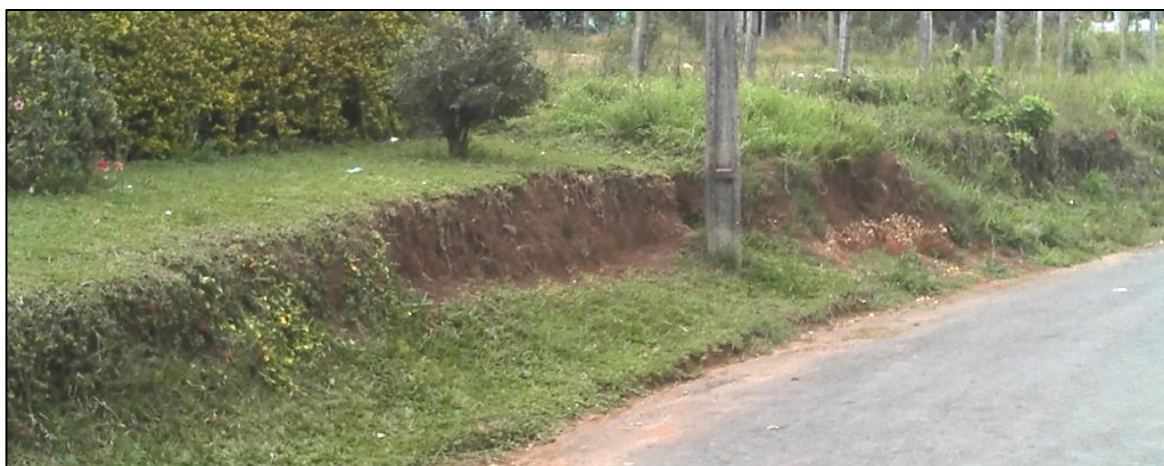
A área avaliada é composta pela alteração de metapelitos. O solo residual é raso e possui cor avermelhada (Fotografia 4).

**Fotografia 4.** Local em que o curso d'água perene deságua em direção ao seu afluente (DSC00672).

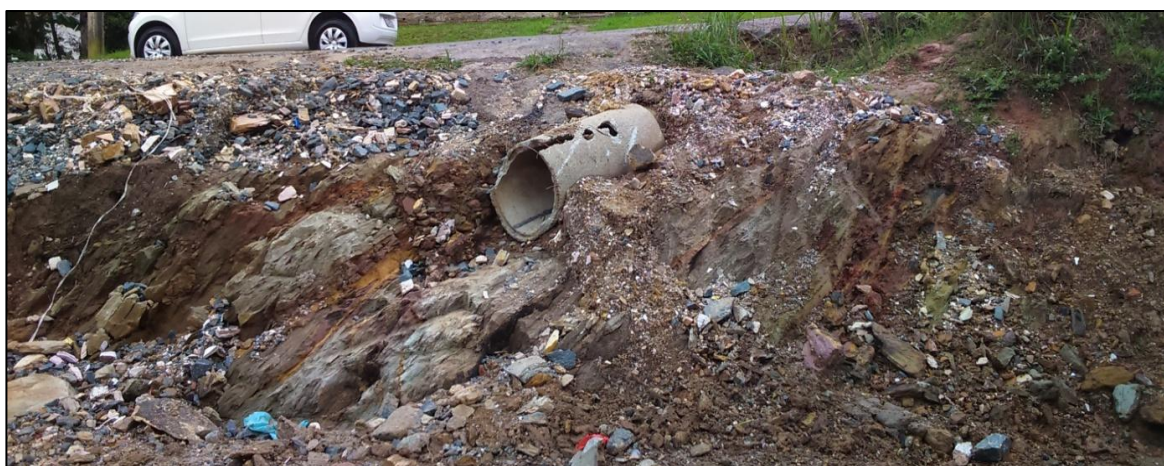
O substrato geológico do setor de risco avaliado é composto por filitos (Fotografia 5).

**Fotografia 5.** Afloramento de Filito no setor de risco (2 - DSC\_0030\_5).

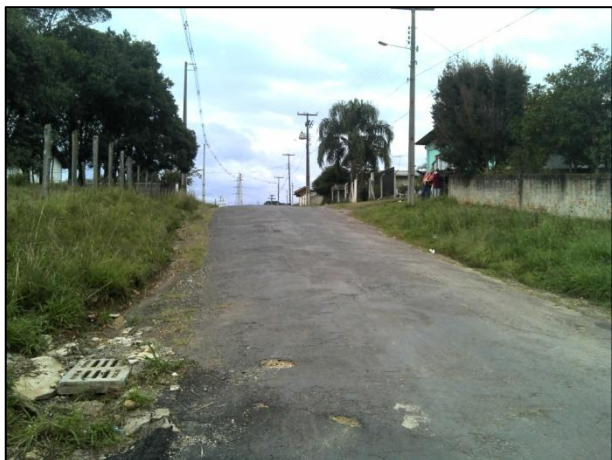
A localidade onde está situado o SR-49 é servida por rede de energia elétrica e abastecimento de água. As ruas são parcialmente pavimentadas com asfalto. Verifica-se a existência GAP parcialmente na Rua Independência (Fotografia 6), enquanto nas demais ruas do setor não há galeria de água pluvial (GAP).

**Fotografia 6.** Rua Independência parcialmente servida por GAP (DSC00671).

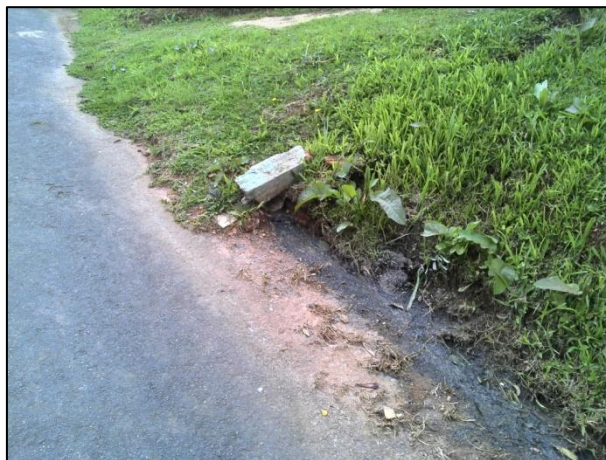
Também não é verificada a existência de rede coletora de esgoto, o qual segue sobre as ruas por gravidade até atingir o córrego (Fotografia 7).

**Fotografia 7.** Escoamento de esgoto sobre a Rua Vitória (DSC00674).

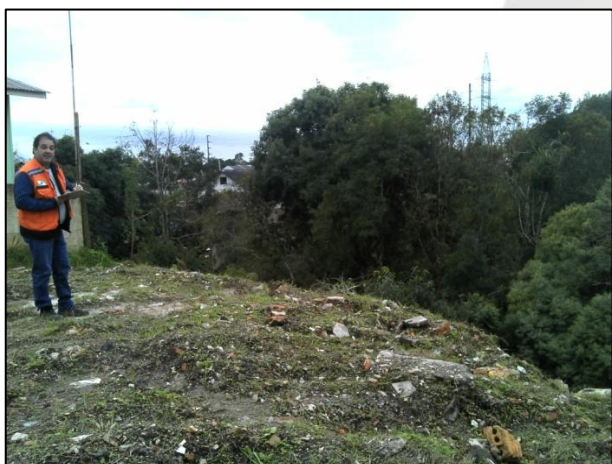
Na área avaliada ocorrem feições de instabilidade causada por movimento gravitacional de massa em decorrência da ocupação de áreas inapropriadas, na qual foi realizada uma obra de engenharia precária em que não se compactou adequadamente o aterro, apresentando cicatrizes de movimentação (Fotografias 8 e 9).

**Fotografia 8.** Aterro mal compactado situado na porção sul do imóvel (DSC00662).

A área avaliada apresenta vulnerabilidade quanto a riscos geológicos de movimentação gravitacional de massa (MGM) devido às ocupações irregulares por aterros mal compactados em encostas íngremes. Assim como apresenta vulnerabilidade quanto a riscos hidrológicos por enxurradas.

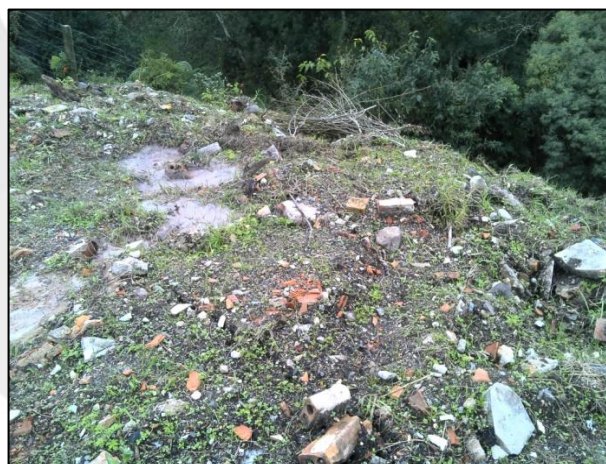
**Fotografia 9.** Aterro com cicatrizes de movimento (DSC00663).

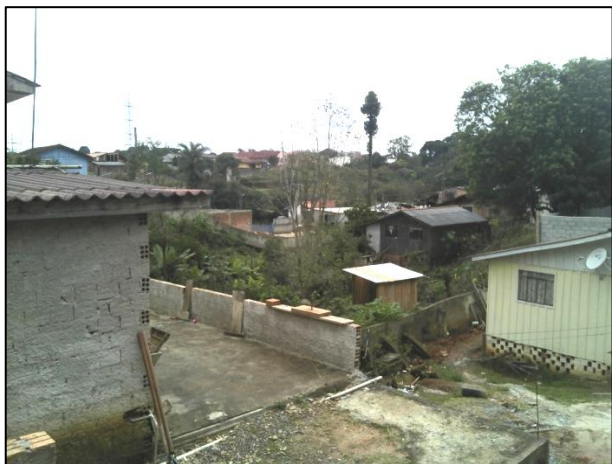
O histórico de acidentes no setor de risco avaliado está relacionado a riscos hidrológicos por enxurradas. De acordo com moradores entrevistados, no setor avaliado ocorrem eventos frequentes de enxurrada, os

quais atingem residências (Fotografias 10 e 11) e contribuem para o assoreamento do corpo hídrico existente no setor avaliado.

**Fotografia 10.** Local atingido por enxurradas no setor de risco (DSC00676).

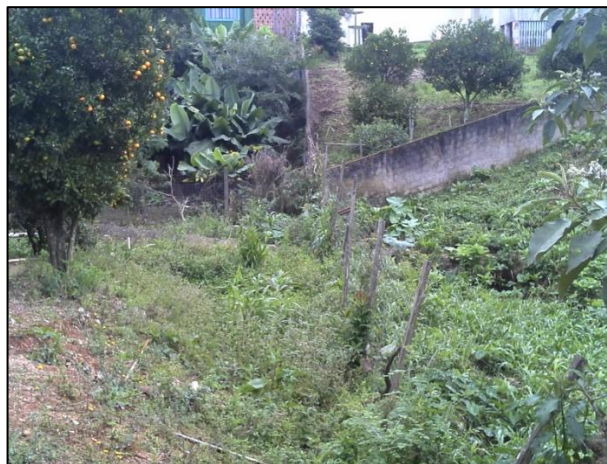
**Fotografia 11.** Local atingido por enxurradas no setor de risco (DSC00678).

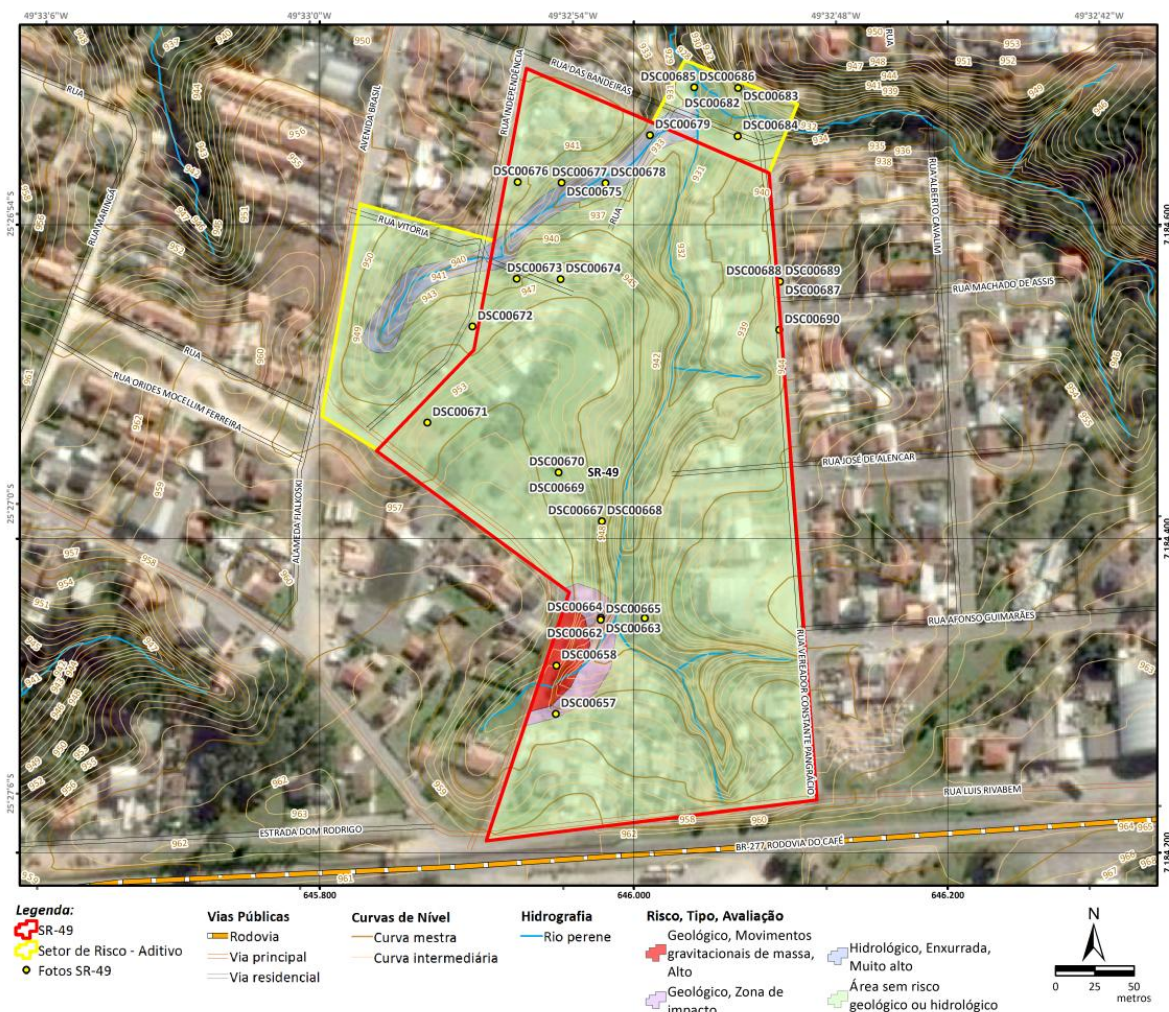
O setor avaliado possui risco geológico a movimentos gravitacionais de massa (MGM) e risco hidrológico a enxurradas. O setor também apresenta zonas de impacto dos MGM à jusante. Com base nessa subdivisão foi possível classificar o risco em cada porção (**Figura 3**).

A partir dos critérios adotados para a avaliação da área de risco, os limites do setor de risco foram extrapolados em sua porção noroeste, haja vista que foi observado que a ocorrência de enxurradas excedia a demarcação original do setor.

Figura 3. Subdivisão do SR-49 em função do risco geológico e hidrológico.

A planta de situação apresentada na **Figura 3** subdivide os setores com risco geológico de movimento gravitacional de massa ao longo de suas vertentes, delimita a sua zona de impacto, os locais atingidos por enxurradas e as áreas sem risco geológico ou hidrológico.

**Contudo, conclui-se que o SR-49 apresenta evidentes feições de suscetibilidade, instabilidade e vulnerabilidade de terreno com base na classificação proposta o mesmo possui sua avaliação de risco**

como MÉDIO. Enquanto, em relação a eventos hidrológicos, o setor de risco tem sua avaliação de risco como MUITO ALTA.
