# **SETORIZAÇÃO DE RISCO**

## **SR-56**

**Secretaria do Estado do Meio Ambiente e Recursos Hídricos (SEMA)**

Jardim Jalisco - Colombo - PR

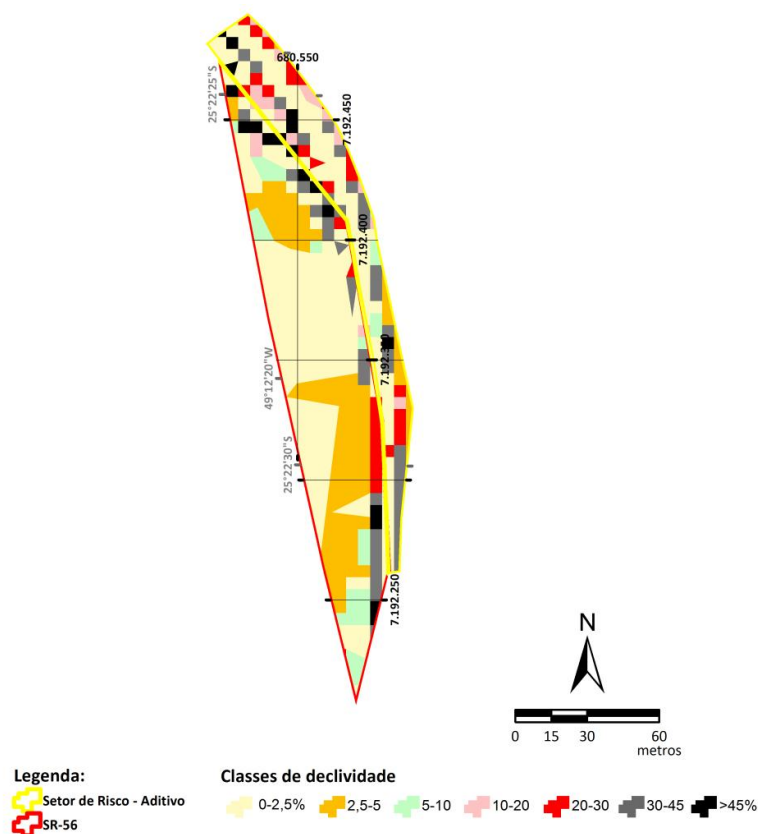
**Figura 2.** Mapa de declividade do setor avaliado. Escala indicada. (FONTE: ITCG)

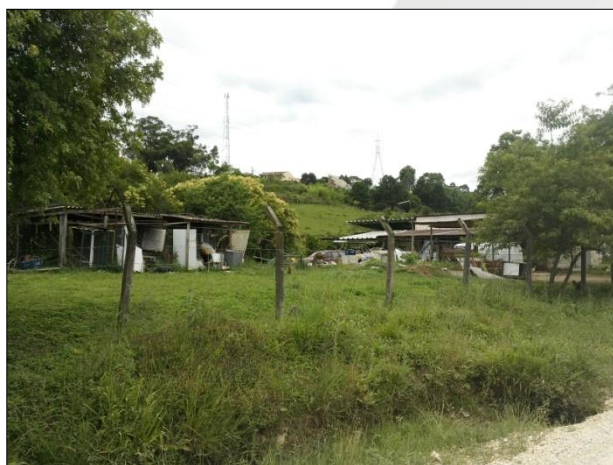
O setor de risco possui um relevo predominantemente plano. Trata-se de um trecho localizado na margem direita do Rio Atuba, localizado no Jardim Jalisco, Município de Colombo. A partir da margem esquerda do rio, a leste do setor, fora da área avaliada, o relevo é suavemente ondulado. (Fotografias 1 e 2). De acordo com o mapa de declividade o setor apresenta na porção oeste a classe 0 – 2,5% e 10 – 20%, enquanto na porção leste, nas margens do rio Atuba, as classes de declividade variam entre 20 – 30% e 30 – 45%. A distribuição das classes de declividade do setor avaliado são observadas na **Figura 2**.

**Fotografia 1.** Aspecto do relevo do setor, de quem olha da Rua Marginal Jalisco na direção SE (DSC02028).

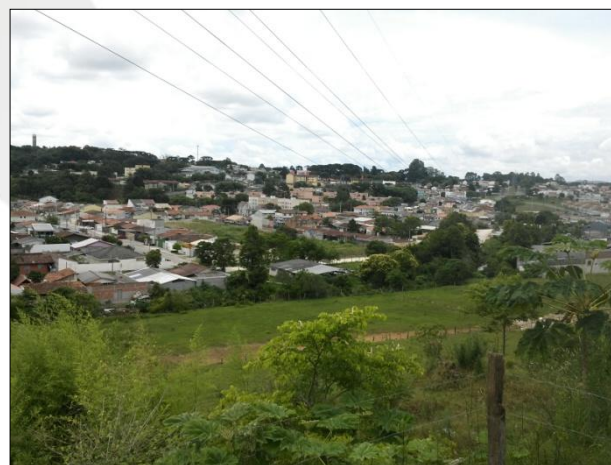
**Fotografia 2.** Vista geral de fora do setor, sentido leste para oeste, do topo da colina que se eleva a partir da margem esquerda do rio Atuba (DSC02035).

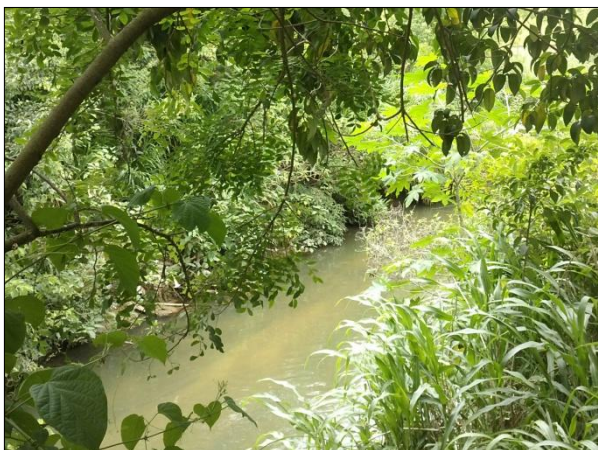
O rio Atuba, no setor de risco avaliado, possui uma largura variando entre 3,0 a 4,0 m e se encontra retificado (Fotografias 3 e 4).

**Fotografia 3.** Vista da margem direita do rio Atuba (IMG 121551).

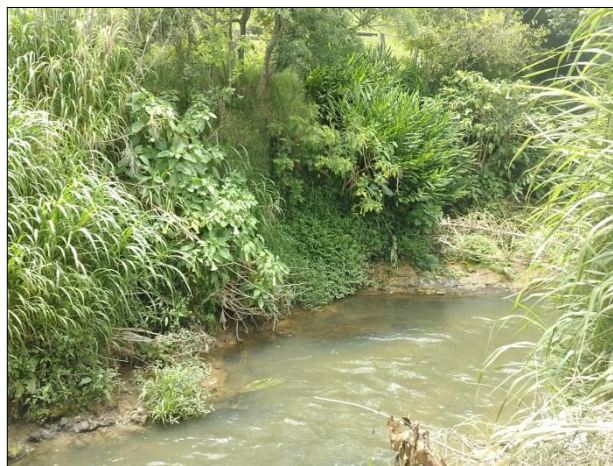
**Fotografia 4.** Rio Atuba na área avaliada (DSC02032).

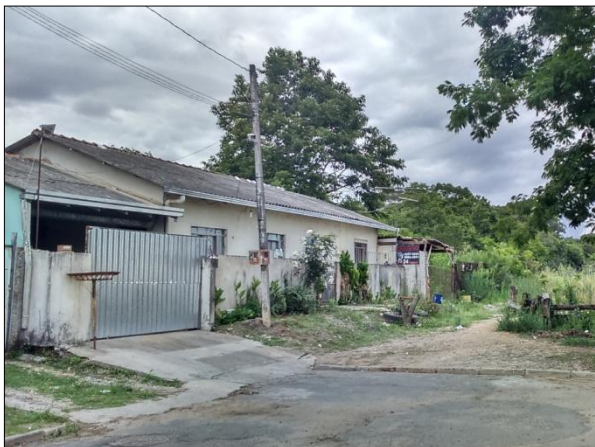
O setor avaliado apresenta em torno de 12 residências, e estima-se que nele habitem aproximadamente 48 pessoas. As edificações presentes no setor e entorno imediato são predominantemente constituídas de alvenaria e podem ser classificadas como habitações de médio padrão (Fotografias 5 e 6).

**Fotografia 5.** Edificação de médio padrão no setor de risco (DSC 68-1).

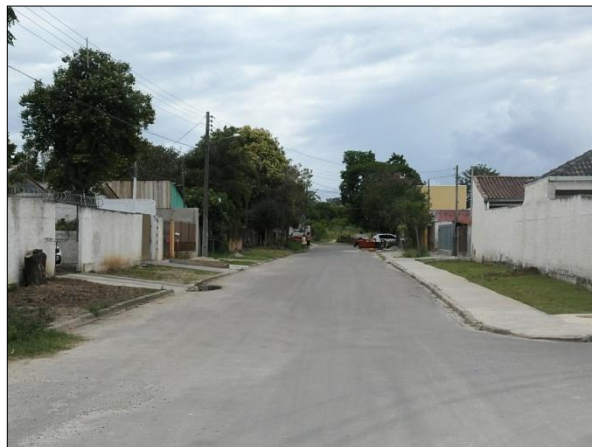
**Fotografia 6.** Edificações de médio padrão no setor de risco (DSC 2027).

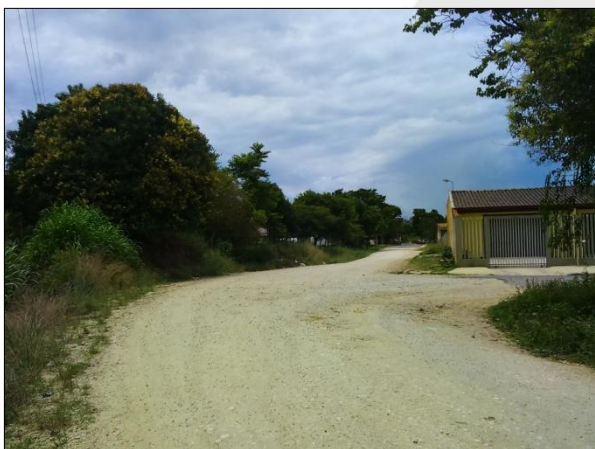
No setor avaliado a R. Marginal Jalisco apresenta-se parte recoberta por saibro, parte pavimentada com asfalto (Fotografia 7). No entorno, a leste da área, parte das ruas estão asfaltadas, parte recobertas com blocos hexagonais de concreto. Nos trechos pavimentados foi verificada a existência de galerias de águas pluviais (GAP)(Fotografia 8). O setor de risco é servido por rede de abastecimento de água, esgoto e energia elétrica.

**Fotografia 7.** Rua Marginal Jalisco coberta por saibro, sem GAP (DSC 73\_2).

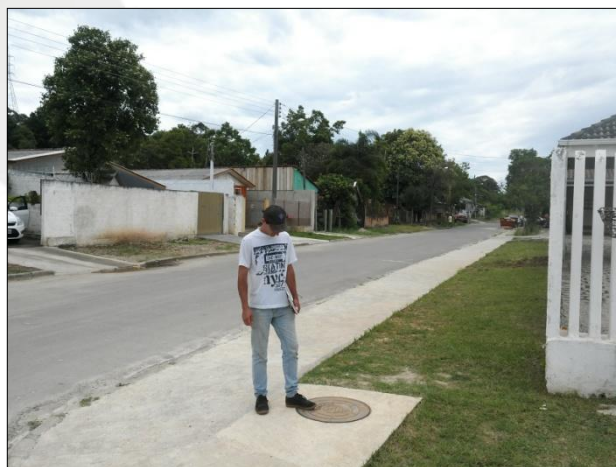
**Fotografia 8.** Rua Maranhão com pavimento asfáltico e GAP (IMG 120523).

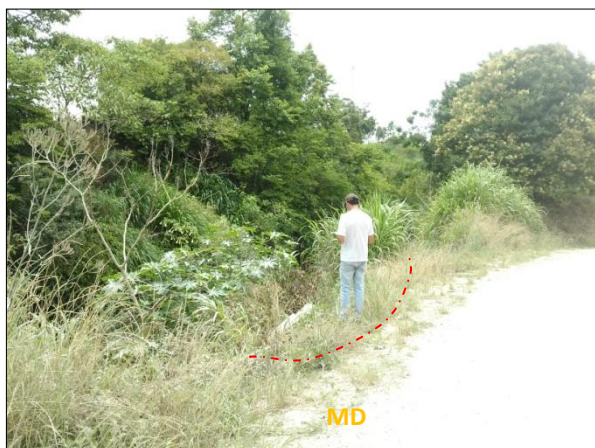
No setor avaliado foram verificadas feições de instabilidade resultantes de movimento gravitacional de massa em vários trechos localizados nas margens direita (MD) e esquerda (ME) do rio Atuba (Fotografias 9, 10, 11 e 12).

**Fotografia 9.** Visto do início do setor (Rua Marginal Jalisco, esquina com a Rua Pernambuco próximo ao leito do Rio Atuba). No local destacado está o trecho da margem direita (MD) em que foi verificada a evolução de processos de movimento gravitacional de massa e consequente aporte de sedimentos para a calha do rio (DSC02029)

**Portanto, conclui-se que o SR-65 apresenta evidentes feições de MGM que resultam no solapamento das margens do rio Atuba tendo como consequência direta eventos hidrológicos de assoreamento do leito do rio e que com base na classificação proposta o mesmo possui sua avaliação de risco ALTO a MGM.**

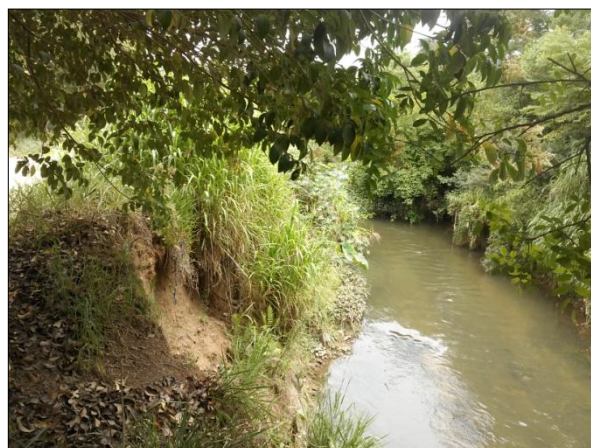
**Fotografia 10.** Margens colapsadas indicando a evolução do movimento gravitacional de massa na MD do Rio Atuba (DSC02026).

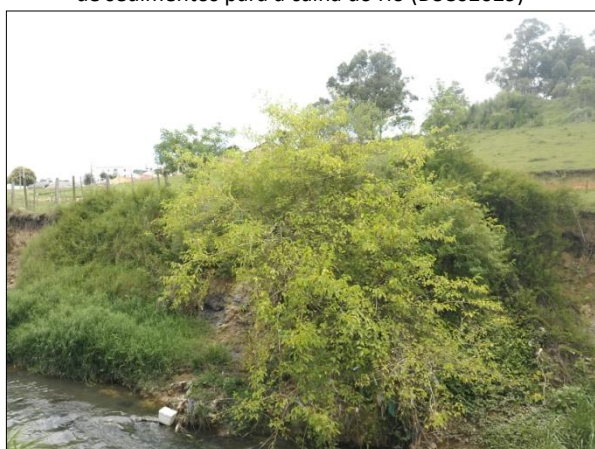
Ao longo do leito do rio, foram verificados trechos com acúmulo de sedimentos inconsolidados, associados principalmente ao movimento gravitacional de massa em trechos da margem esquerda, localizada no setor aditivo.

**Fotografia 11.** Margens colapsadas na margem esquerda do Rio Atuba (DSC02032).

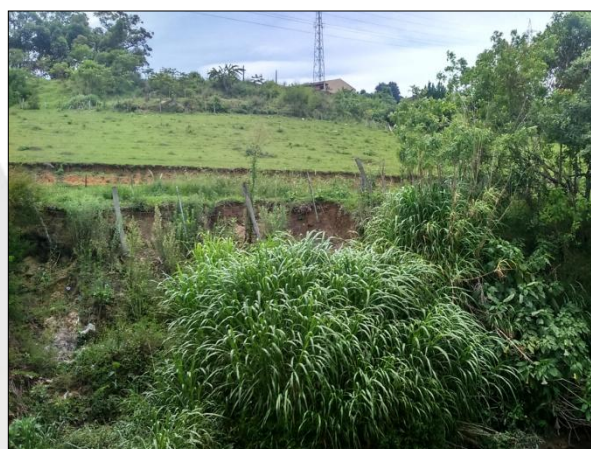
**Fotografia 12.** Margens colapsadas na margem esquerda do Rio Atuba (DSC 80\_2).

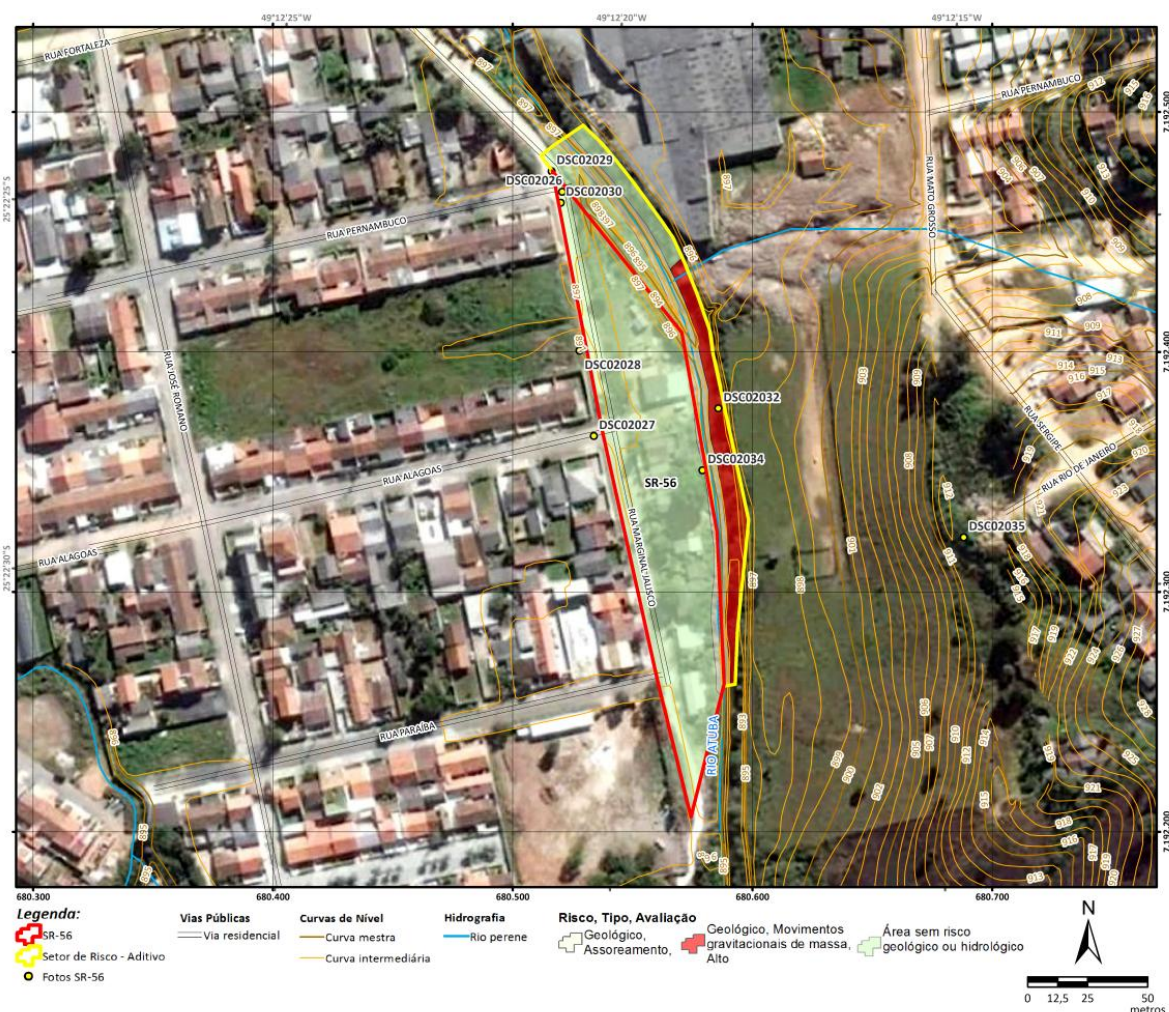
No setor avaliado foram verificados riscos de natureza geológica (movimento gravitacional de massa das margens do rio) e assoreamento da calha do rio. Na porção leste setor foram também identificados trechos com riscos de mesma natureza, de modo que foi estabelecido um aditivo do setor conforme apresentado na **Figura 3**.

**Figura 3.** Subdivisão do SR-56 em função do risco hidrológico.

A planta de situação apresentada na **Figura 3** subdivide os setores com risco geológico de movimento gravitacional de massa ao longo de suas vertentes, os locais passíveis de assoreamento e a área sem risco geológico ou hidrológico.
