SETORIZAÇÃO DE RISCO
SR-29

Secretaria do Estado do Meio Ambiente e Recursos Hídricos (SEMA)

SETOR DE RISCO 29

Jardim Roma - Almirante Tamandaré - Paraná

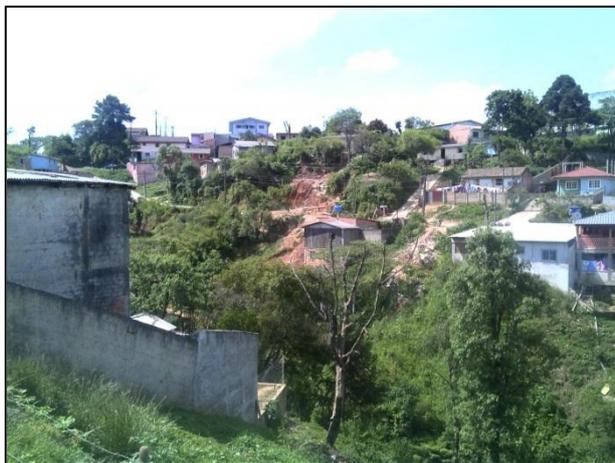
Em uma escala regional, o setor de risco (SR) avaliado está inserido em vale em V aberto com vertentes íngremes. Localmente, no interior do setor, há um relevo escarpado definido por uma sucessão de esporões e vales encaixados (Fotografias 1 e 2). As vertentes das escarpas apresentam declividade variando entre 20 – 30% e > 45%. Os topos de morro são compostos pelas classes de declividade 5 – 10% e 10 – 20%, enquanto no fundo dos vales encaixados, o relevo é suavemente ondulado a plano, com declividade predominantemente de 0 – 5%. A distribuição das classes de declividade do setor avaliado é apresentada na **Figura 2**.

Fotografia 1. Declividade maior que 45° na área avaliada (DSC00069).

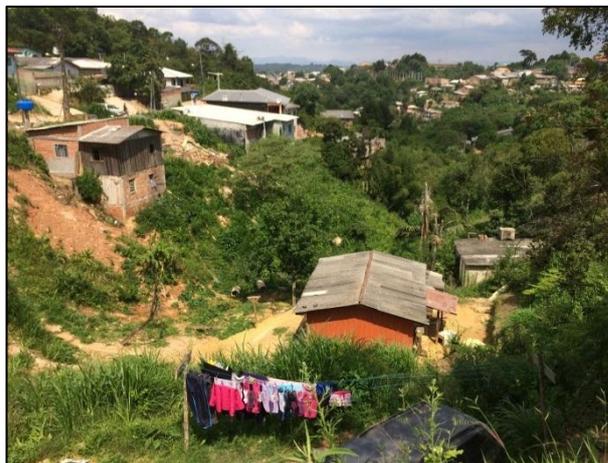
Fotografia 2. Relevo acidentado com vale encaixado (DSC00066).

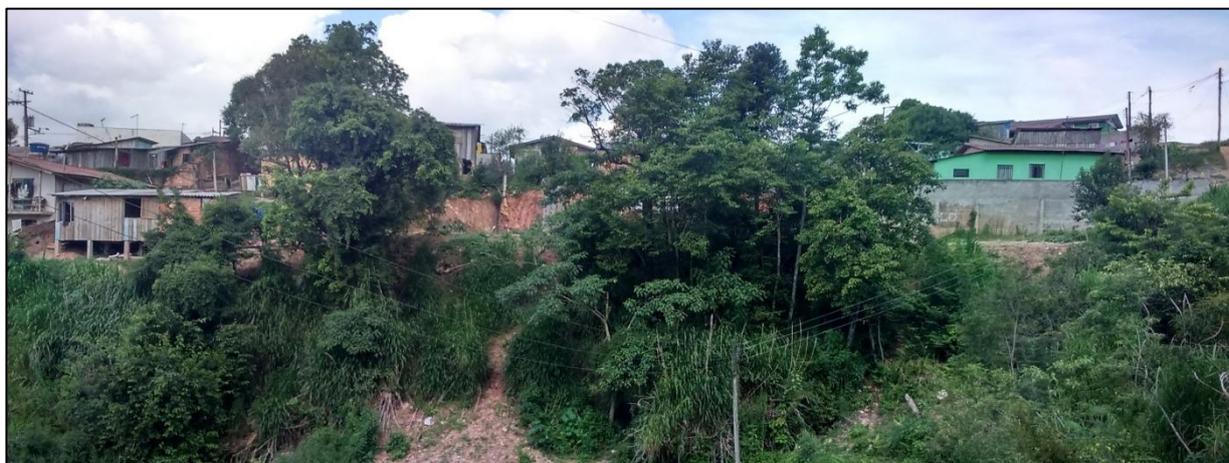
A área é desprovida em sua maioria de vegetação arbórea de grande porte, mas possui pequenos núcleos isolados de médio porte e vegetação rasteira (Fotografia 3). As porções onde há maior preservação de áreas verdes são sempre aquelas menos favoráveis a ocupação, ou seja, nas encostas com 20 – 30% e > 45% de declive.

Fotografia 3. Vegetação de pequeno a médio porte existente nas porções com maior declividade no terreno. (DSC00089).

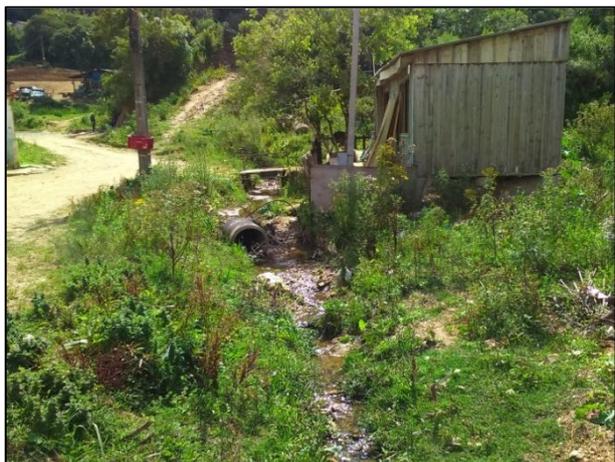
Existem três drenagens principais e bem marcadas na topografia, as quais estão encaixadas nas vertentes anteriormente descritas. Estão localizadas no centro, na porção leste e próximo ao limite noroeste do setor. Esta última encontra-se parcialmente canalizada e retificada próximo às residências (Fotografias 4 e 5).

Fotografia 4. Drenagem canalizada na porção norte da área. Há lixo acumulado por toda sua extensão (DSC00075).

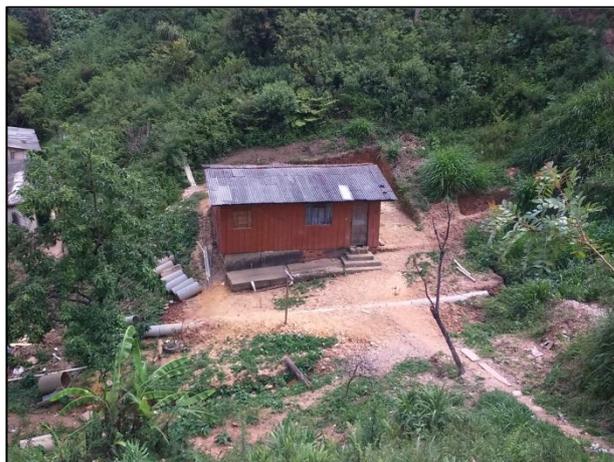
Fotografia 5. Curso hídrico canalizado na porção noroeste da área. (DSC0028).

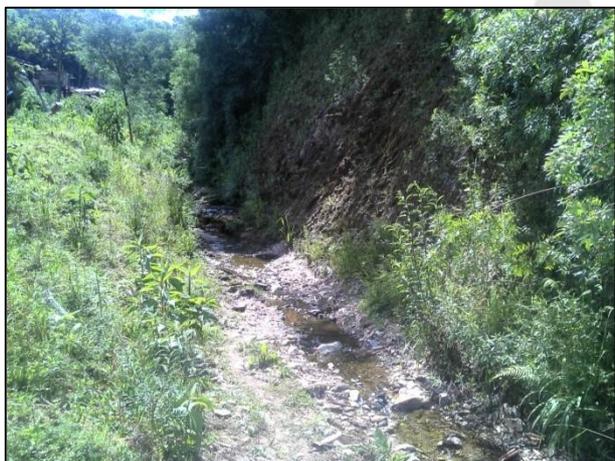
As três drenagens possuem mata ciliar rasteira a praticamente nula e são predominantemente antropizadas, o que contribui para o solapamento de suas margens, e para um contínuo processo de assoreamento de seus canais por sedimentos e também pela disposição de resíduos de origem diversa (Fotografia 6).

Fotografia 6. Curso hídrico, na porção norte da área, em processo de assoreamento. (DSC00074).

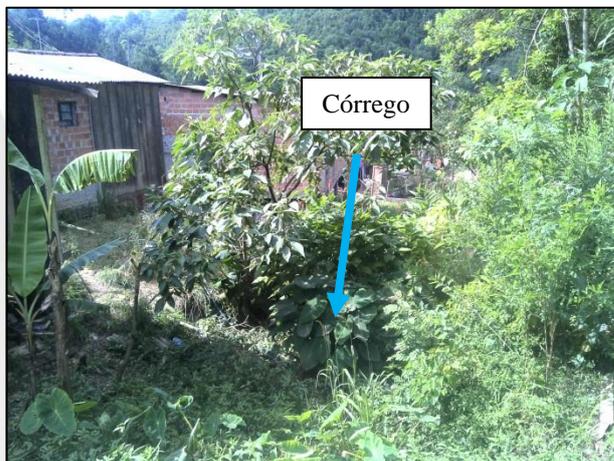
Na porção nordeste do SR-29, há uma área com registros de eventos de inundação em períodos de elevada pluviosidade, a qual possui recorrência anual (Fotografia 7).

Fotografia 7. Curso hídrico na porção nordeste da área, em que há eventos de inundação. (DSC00081).

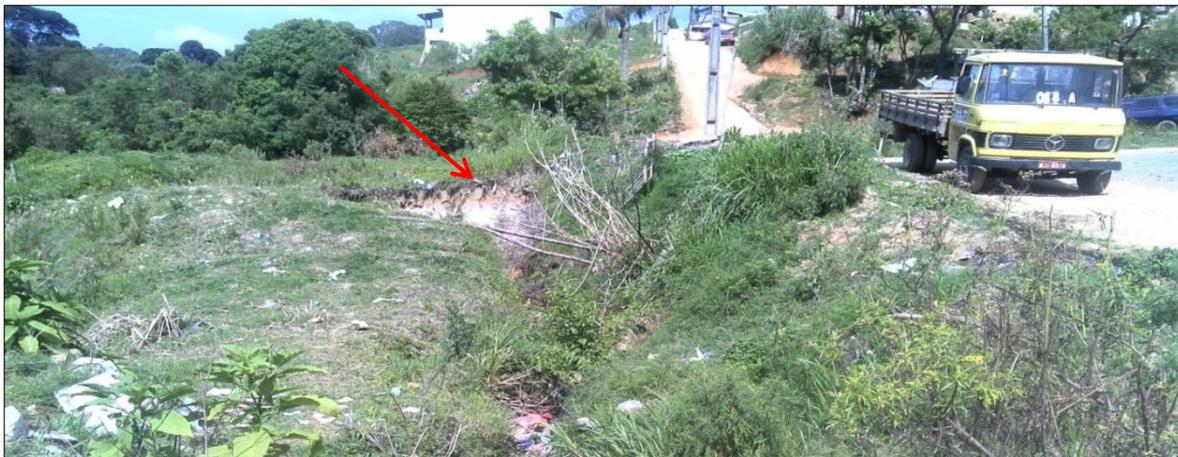
Foram observados materiais transportados (areia, seixos cascalhos) por toda a extensão dos cursos hídricos dentro do setor, os quais são provenientes das erosões identificadas nas margens dos córregos. Como as vertentes, ao longo das drenagens, possuem alta declividade, em períodos de chuva intensa, acabam carreando com muita energia os materiais inconsolidados para dentro das calhas dos córregos e

Fotografia 8. Margem do curso da água colapsada na porção norte do SR (DSC00077).

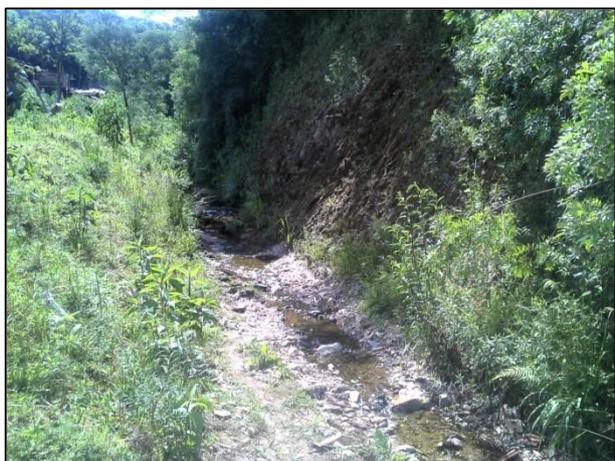
Fotografia 9. Curso hídrico, na porção norte da área, vertente íngreme carregando material para a calha do rio. (DSC00074).

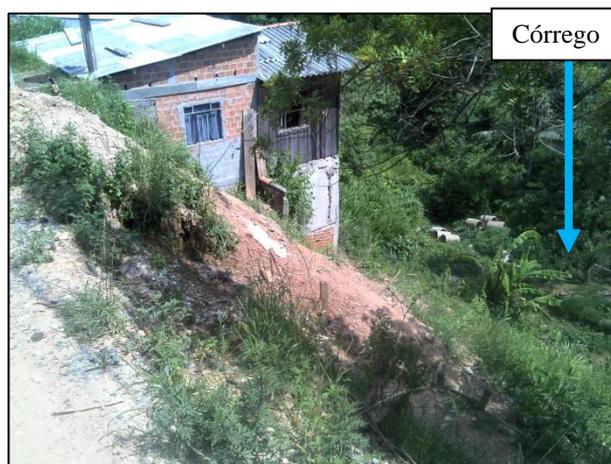
Fotografia 10. Curso hídrico na porção noroeste da área, com material de aterro dispostos no topo de sua vertente (DSC00068).

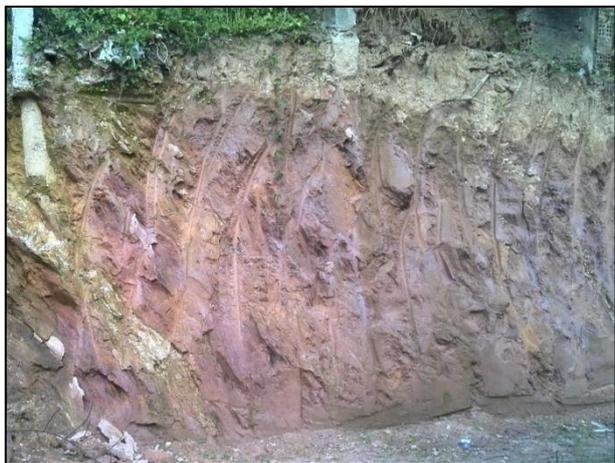
Foram identificados em diversos pontos afloramentos de rocha sã ou levemente intemperizadas, sendo representadas por filitos relacionados à Formação Capiru. O solo é predominantemente raso no local, não sendo superior a 0,5 metros de espessura (Fotografias 11 e 12).

Fotografia 11. Afloramento de Filito alterado na porção sul da área. (DSC00085).

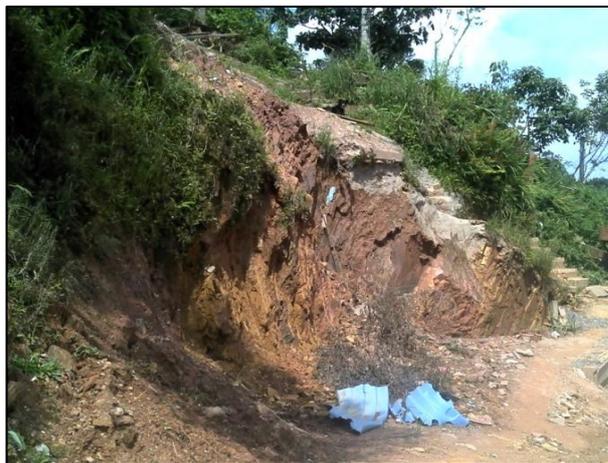
Fotografia 12. Filitos alterados na porção noroeste do setor. Solo raso (DSC00067).

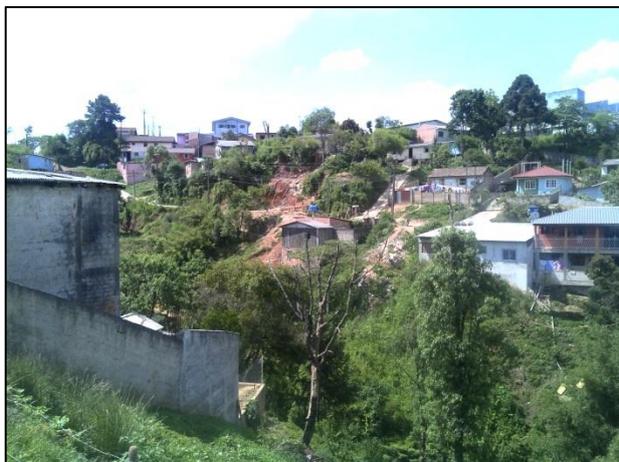
O setor avaliado apresenta em torno de 260 residências, as quais apresentam padrão construtivo médio a baixo, porém predominantemente baixo. Estima-se que no setor habitem aproximadamente 1.040 pessoas (Fotografias 13 e 14).

Fotografia 13. Residências de baixo e médio padrão, porção noroeste do SR. (DSC00069).

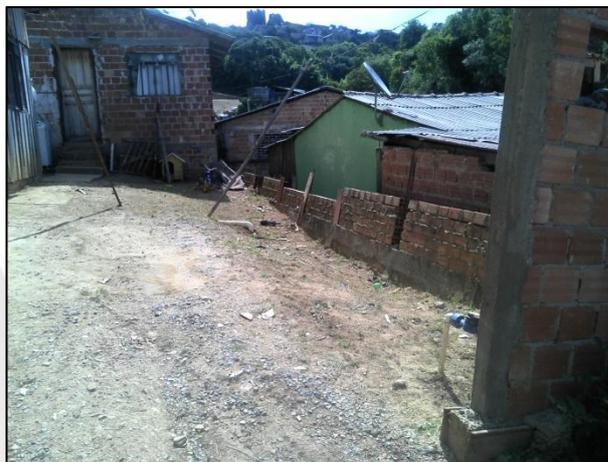
Fotografia 14. Residências de baixo padrão, porção norte do SR (DSC00079).

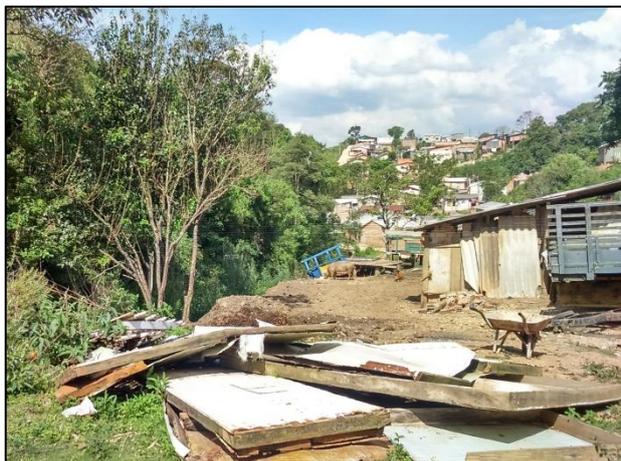
A localidade onde está situado o SR-29 é servida por rede de energia elétrica e abastecimento de água. Entretanto as residências despejam efluentes domésticos nos córregos que atravessam o setor, pois não há rede de esgoto. As ruas não são pavimentadas com asfalto e não possuem galerias de água pluviais (GAP), tornando-se intransitáveis em períodos de chuva intensa, devido à situação precária associada às altas declividades de terreno existentes. Há o acúmulo de resíduos diversos ao longo de toda a drenagem e no entorno das casas (Fotografias 15 e 16).

Fotografia 15. Acúmulo de resíduos de construção e criação de porcos nas margens do córrego a norte (DSC000610).

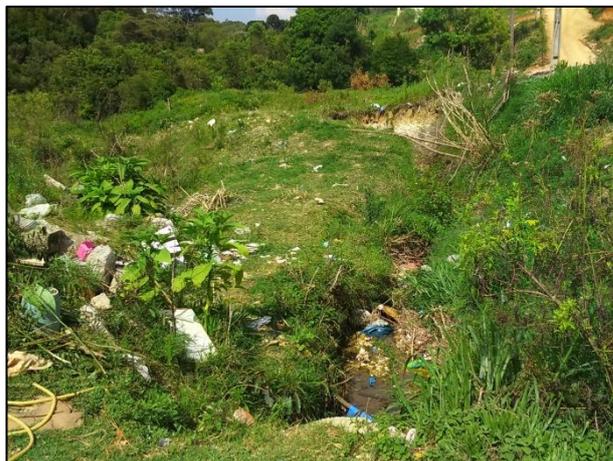
Fotografia 16. Lixo nas margens da drenagem a norte (DSC00077).

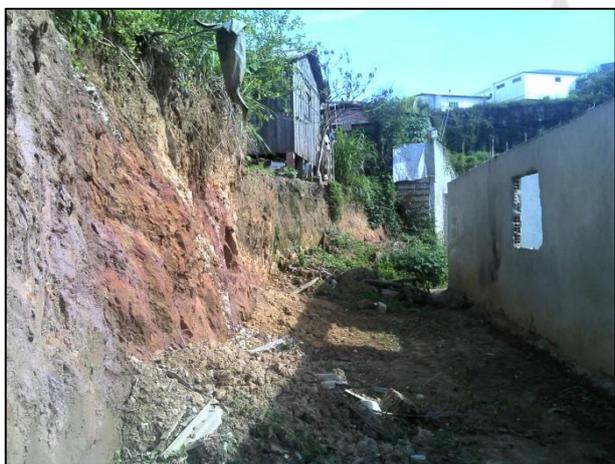
No SR-29 ocorrem feições de instabilidade resultantes de movimentos gravitacionais de massa, como solapamento de corte de terreno, casas de baixo padrão na beira de vertentes íngremes e cortes de terrenos verticais (Fotografias 17 e 18), material inconsolidado movimentado em vertente íngreme (Fotografia 19), cicatrizes no terreno (Fotografias 20 e 21), bem como obras de engenharia precárias, como muros inclinados (Fotografia 22).

Fotografia 17. Corte no terreno vertical (DSC00086).

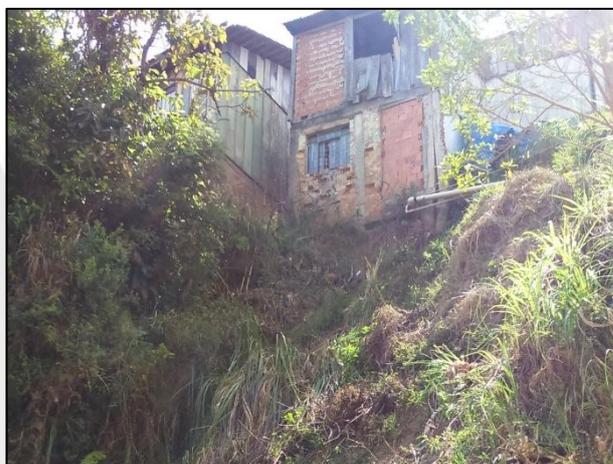
Fotografia 18. Casa de baixo padrão sobre vertente íngreme (DSC000210).

Em uma encosta na parte oeste do setor de risco, na Rua Bonifácio Bento Cordeiro, houve um movimento gravitacional de massa, com escorregamento de material a jusante de uma residência de baixo padrão (Fotografia 18). Na drenagem a leste ocorrem eventos de inundação em períodos de elevada pluviosidade.

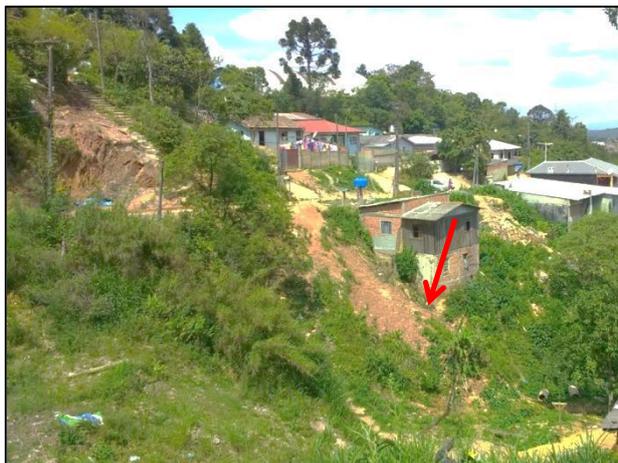
Fotografia 19. Material inconsolidado movimentado (DSC00066).

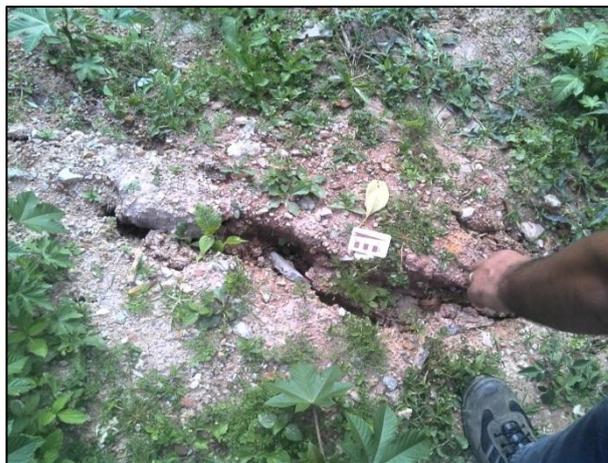
Fotografia 20. Movimentação gravitacional de massa ativa. Cicatriz no terreno (DSC00088).

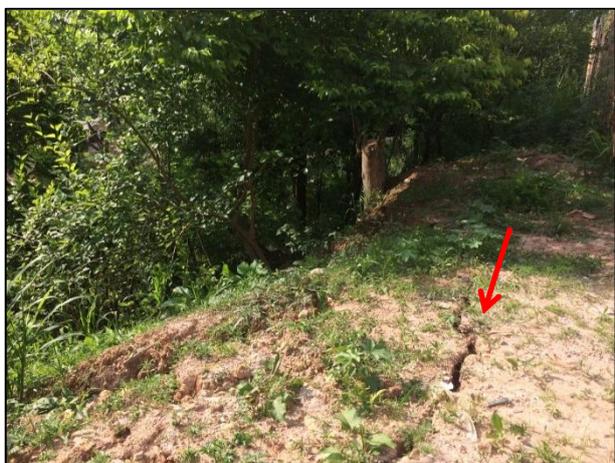
Fotografia 21. Movimentação gravitacional de massa ativa. Cicatriz no terreno (DSC00087).

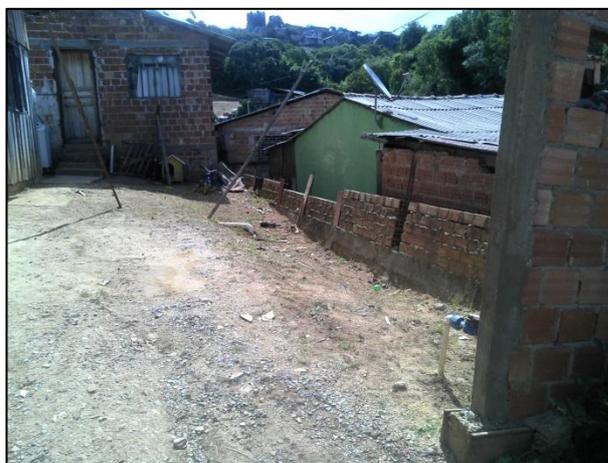
Fotografia 22. Muro inclinado (DSC00079).

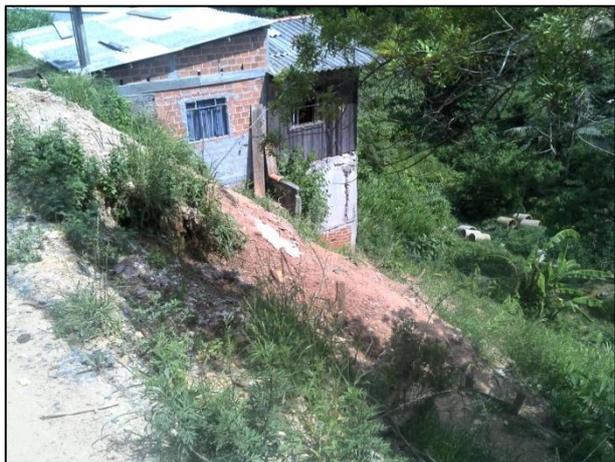
A área avaliada apresenta vulnerabilidade quanto a riscos geológicos de movimentação gravitacional de massa (MGM), ao longo de suas encostas, devido às ocupações irregulares em vertentes íngremes. Há dezenas de habitações vulneráveis a deslizamentos e outras dezenas de moradias vulneráveis a soterramento em suas zonas de impacto (Fotografias 23 e 24).

Fotografia 23. Habitações localizadas em áreas de alta vulnerabilidade a movimentos de massa (DSC00068).

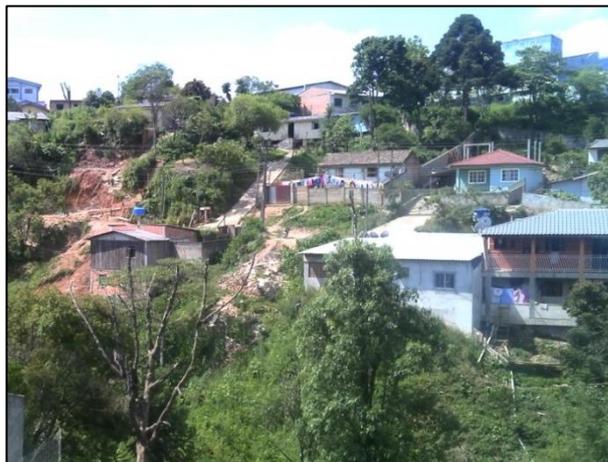
Fotografia 24. Habitações localizadas em áreas de alta vulnerabilidade a movimentos de massa (DSC00069).

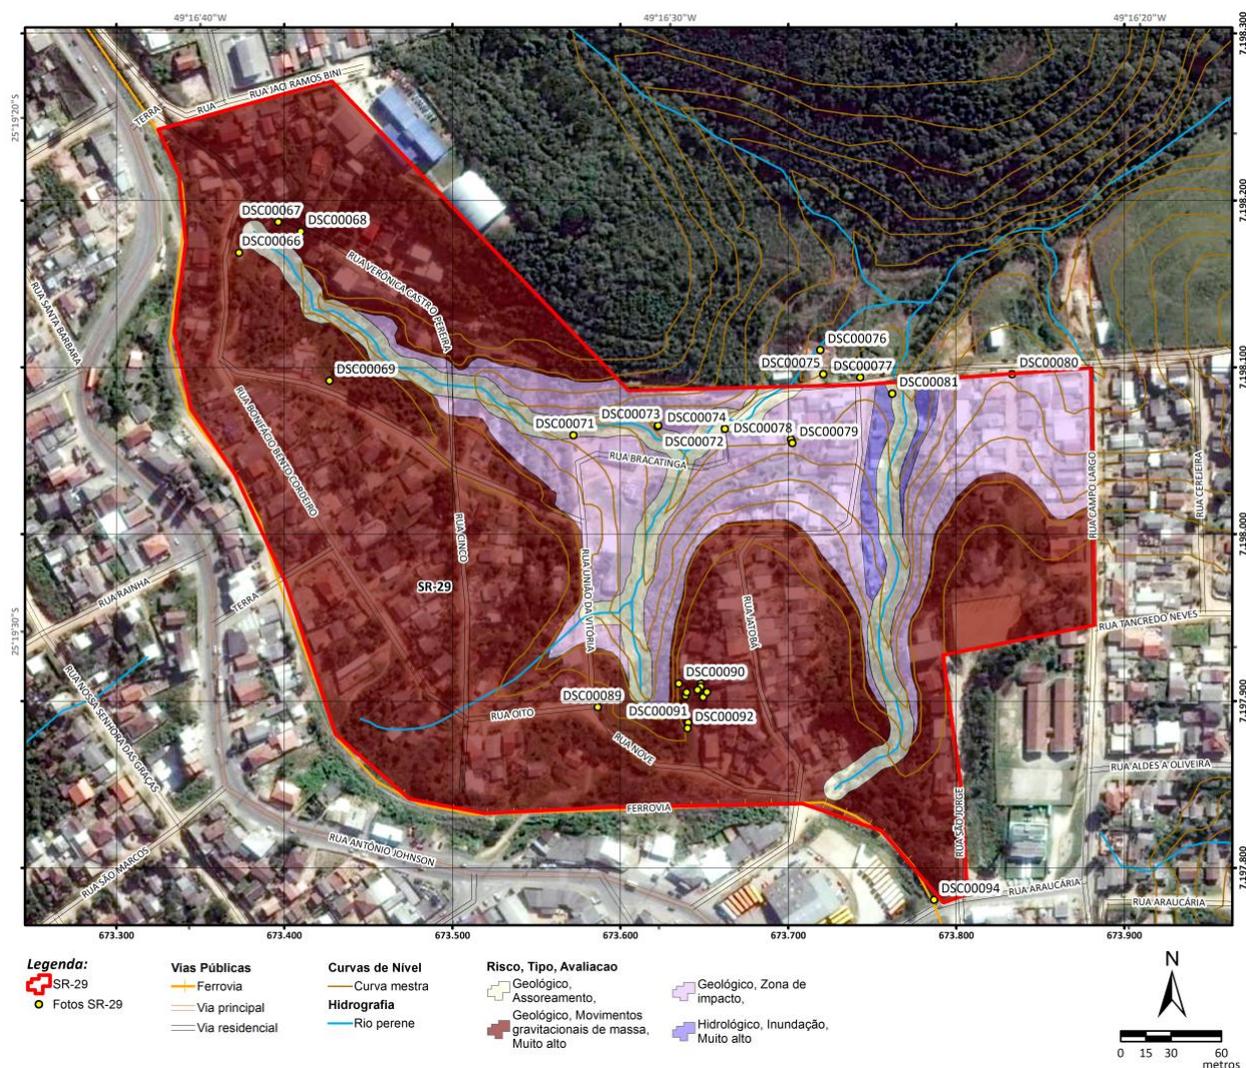
A área avaliada apresenta vulnerabilidade quanto a riscos geológicos de movimentação gravitacional de massa (MGM) com zona de impacto, devido à configuração geomorfológica do terreno associada às ocupações em áreas com declividade acentuada e a jusante dessas. Há ainda vulnerabilidade quanto à erosão/assoreamento dos canais de drenagem e risco hidrológico de inundação. Com base nessa subdivisão foi possível classificar o risco em cada porção, conforme ilustra a Figura 3.

Figura 3. Subdivisão do SR-29 em função do risco geológico e hidrológico.

A planta de situação apresentada na Figura 3 subdivide os setores com risco geológico de movimento gravitacional de massa ao longo de suas vertentes, delimita a sua zona de impacto, os cursos d'água passíveis de assoreamento e área com risco hidrológico de inundação.
