**SETORIZAÇÃO DE RISCO**  
**SR-23**

**Setor de Risco SR-23****Relatório Técnico, 13 páginas****Preparado para: Secretaria do Estado do Meio Ambiente e Recursos Hídricos (SEMA)****SUMÁRIO**

**SETOR DE RISCO 23**

Jardim Roma - Almirante Tamandaré - Paraná

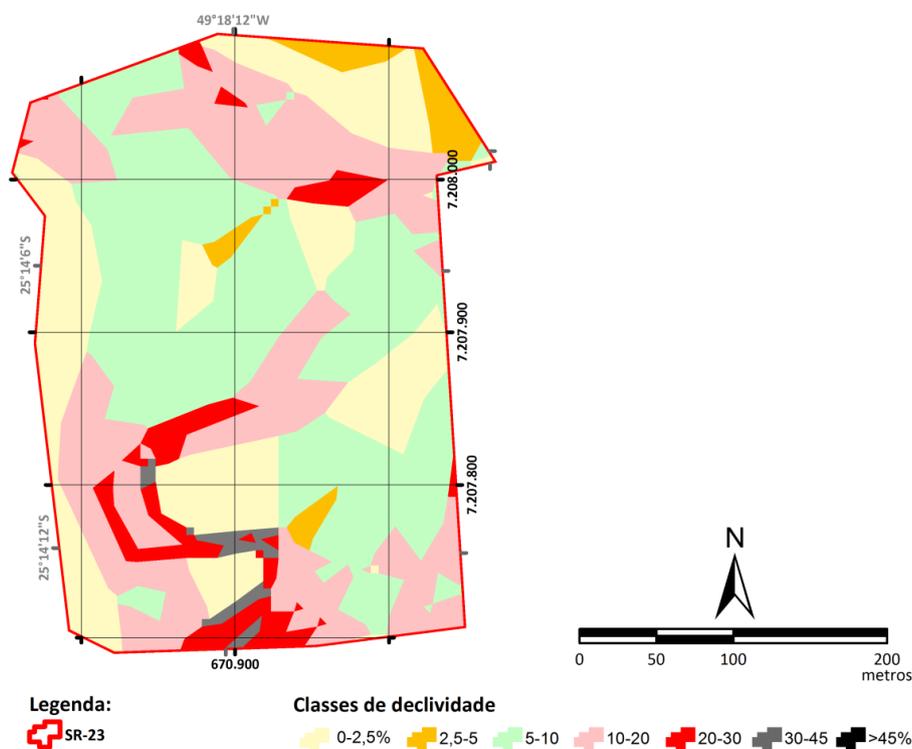
O setor de risco é constituído pela meia encosta de um morro a qual apresenta declividade acentuada. A encosta se encontra ocupada por residências (**Figura 2**).

**Figura 2.** Mapa de declividade do setor avaliado. Escala indicada. (FONTE: ITCG)

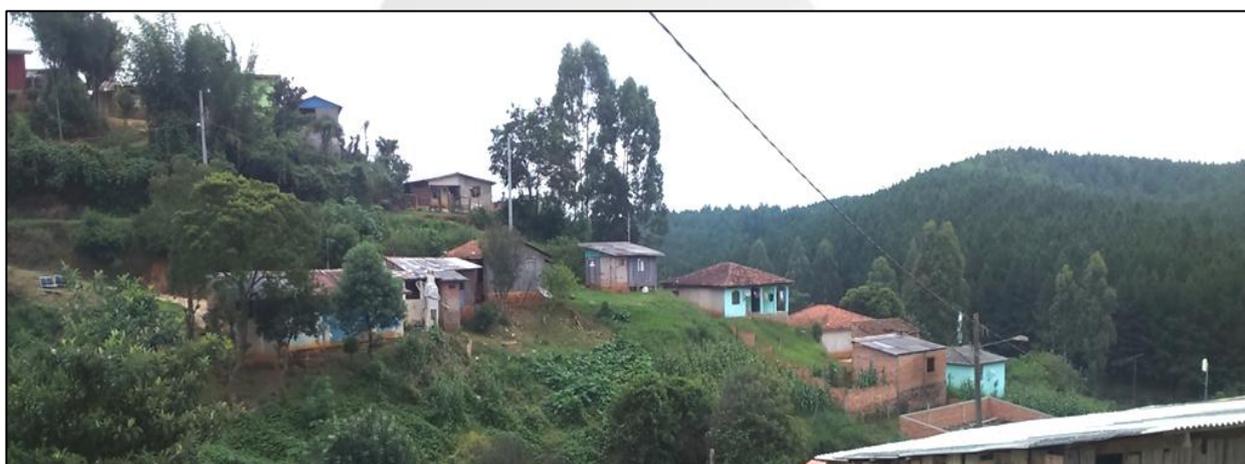
A área é desprovida em sua maioria de vegetação arbórea de grande porte, mas possui pequenos núcleos isolados de médio porte e vegetação rasteira (Fotografia 1). As porções onde há maior preservação de áreas verdes são sempre aquelas menos favoráveis à ocupação, ou seja, nas áreas escarpadas no terreno.

**Fotografia 1.** Vegetação de pequeno a médio porte existente nas porções com maior declividade no terreno. (SR02329).

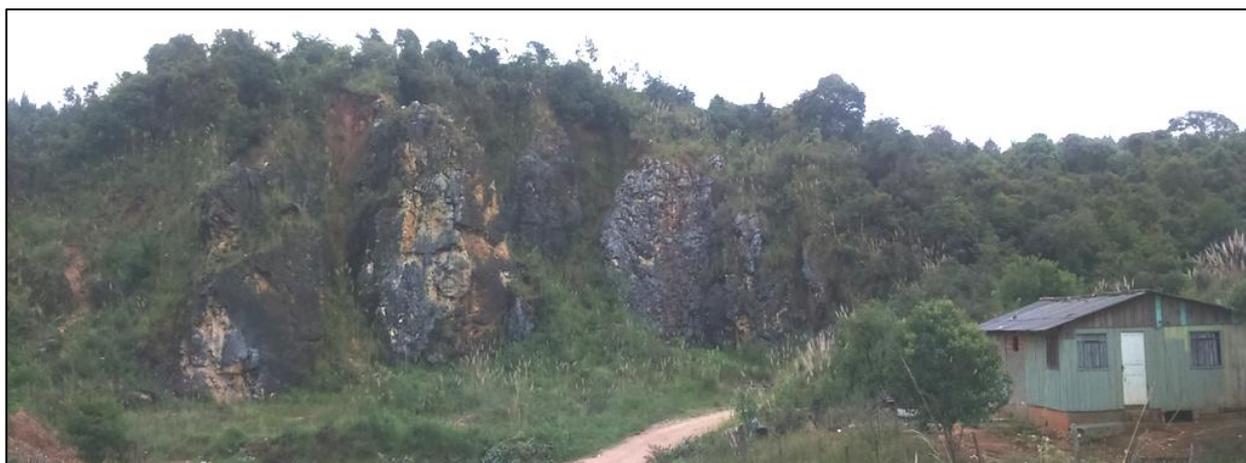
Foram identificados em diversos pontos afloramentos de rocha sã ou levemente intemperizadas, sendo representadas por filitos relacionados à Formação Capiru. O solo é predominantemente raso no local, não sendo superior a 2 metros de espessura (Fotografia 2).

**Fotografia 2.** Substrato rochoso aflorante próximo à área avaliada (SR02306).

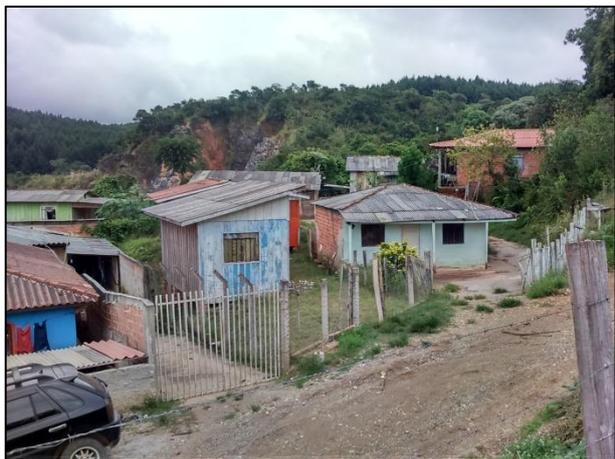
O setor avaliado apresenta em torno de 230 residências, estima-se que no setor habitem aproximadamente 920 pessoas. As edificações presentes na área avaliada são de madeira e alvenaria, sendo classificadas como de baixo e médio padrão construtivo (Fotografias 3 e 4).

**Fotografia 3.** Edificações de baixo e médio padrão construtivo no SR. (SR02312).

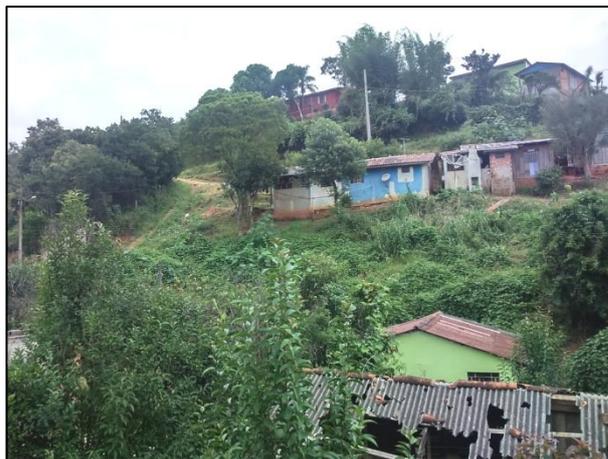
**Fotografia 4.** Edificações de baixo e médio padrão construtivo no SR. (SR02330).

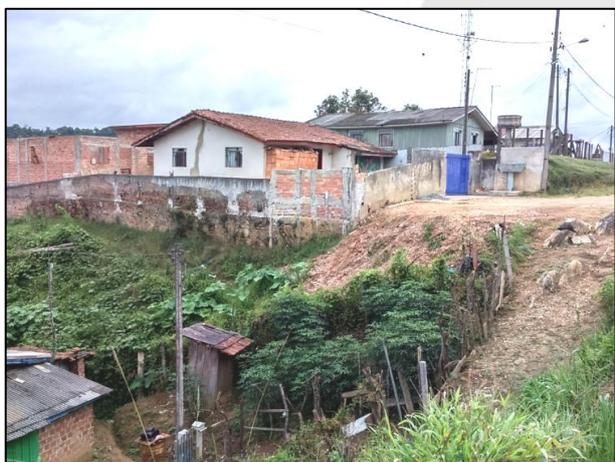
Na área avaliada ocorrem feições de instabilidade causadas por movimentos gravitacionais de massa, essas feições são criadas em decorrência da ocupação de áreas inapropriadas, de obras de engenharia precárias, as quais foram executadas inadequadamente (Fotografias 5 e 6).

**Fotografia 5.** Edificações de médio padrão construtivo na ombreira do SR. (DSC00437).

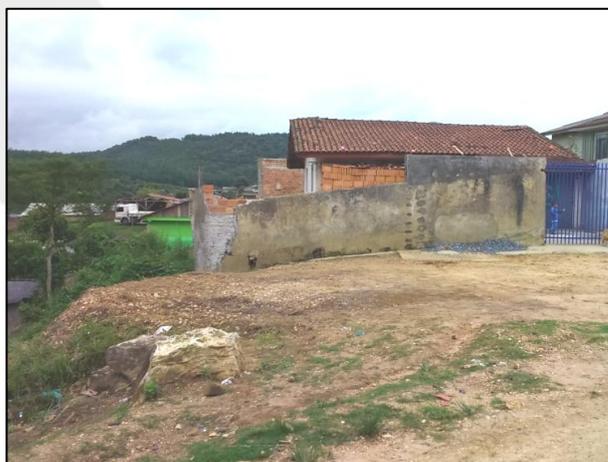
**Fotografia 6.** Edificações de médio e baixo padrão construtivo na meia encosta. (DSC00442).

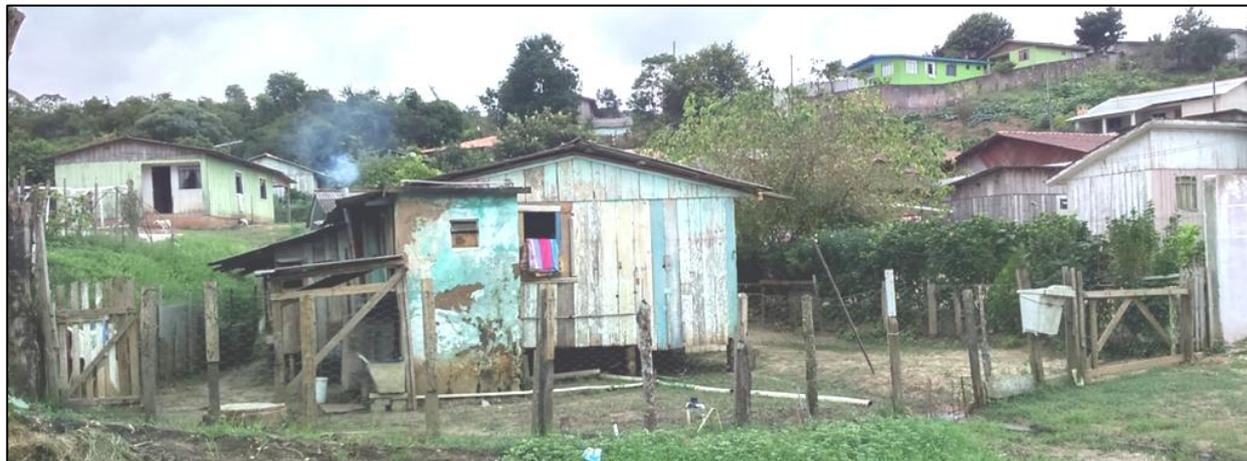
Conforme relatos dos moradores há enxurradas frequentes no setor de risco avaliado, as quais ocorrem ao longo das ruas e nos terrenos situados em baixos topográficos (Fotografia 7).

Fotografia 7. Local atingido pelas enxurradas (SR02320).

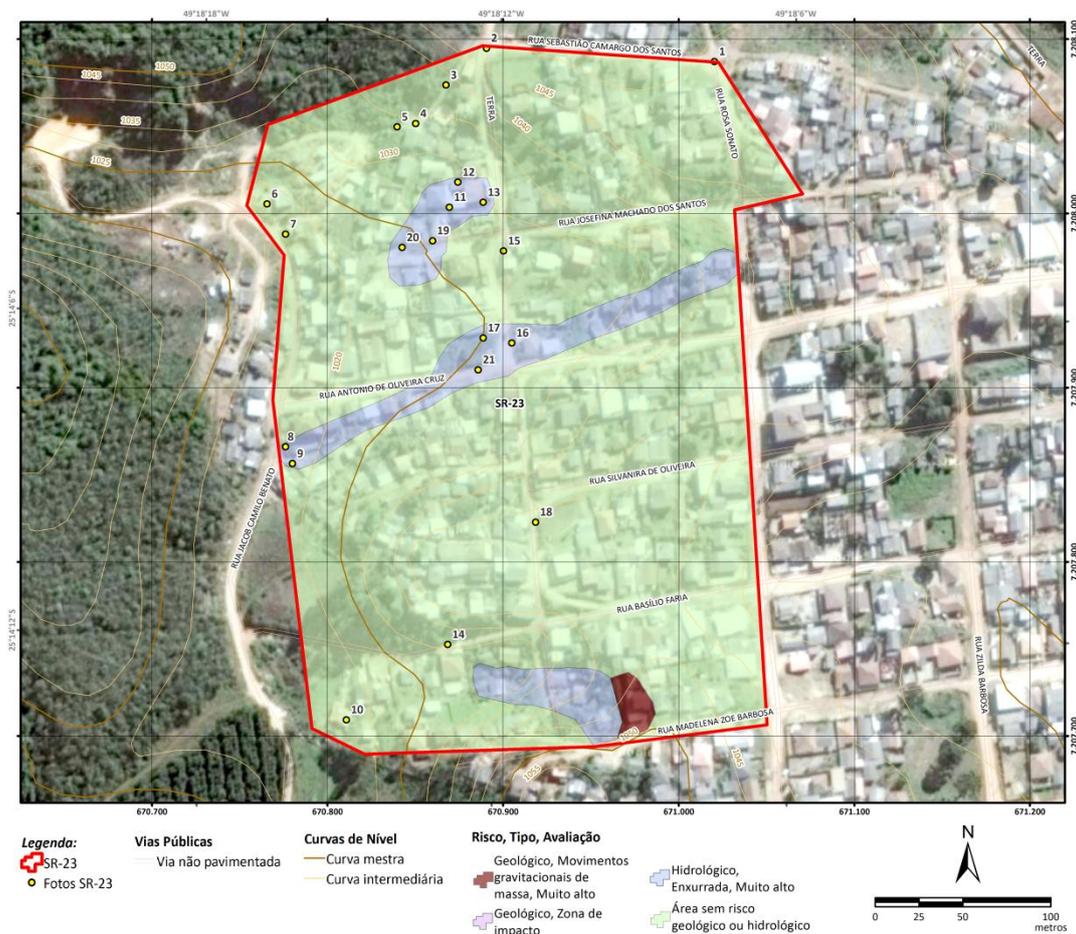
O SR possui riscos hidrológicos a eventos de enxurradas, e riscos geológicos relacionados a movimentos gravitacionais de massa (MGM). A Figura 3 apresenta em planta os locais potencialmente atingidos por enxurradas e MGMs do **SR-23**.

Figura 3. Subdivisão do SR-23 em função do risco geológico e hidrológico.

A planta de situação apresentada na Figura 3 subdivide os setores com risco geológico de movimento gravitacional de massa ao longo de suas vertentes, delimita a sua zona de impacto, os locais em que ocorrem as enxurradas e as áreas sem risco geológico ou hidrológico. Cabe ressaltar que a base topográfica utilizada na planta não apresenta uma escala de detalhe adequada a geomorfologia local.

**Portanto, conclui-se que o SR-23 apresenta evidentes feições de suscetibilidade, instabilidade e vulnerabilidade de terreno e eventos hidrológicos, que com base na classificação proposta, o mesmo possui sua avaliação de risco a MGM e a enxurradas como MUITO ALTA.**
