## Relatório de vistoria

**Localidade:** Inácio Martins

**Locais das vistorias:** Góis Artigas

**Locais das vistorias:** Área central - Morro da Antena

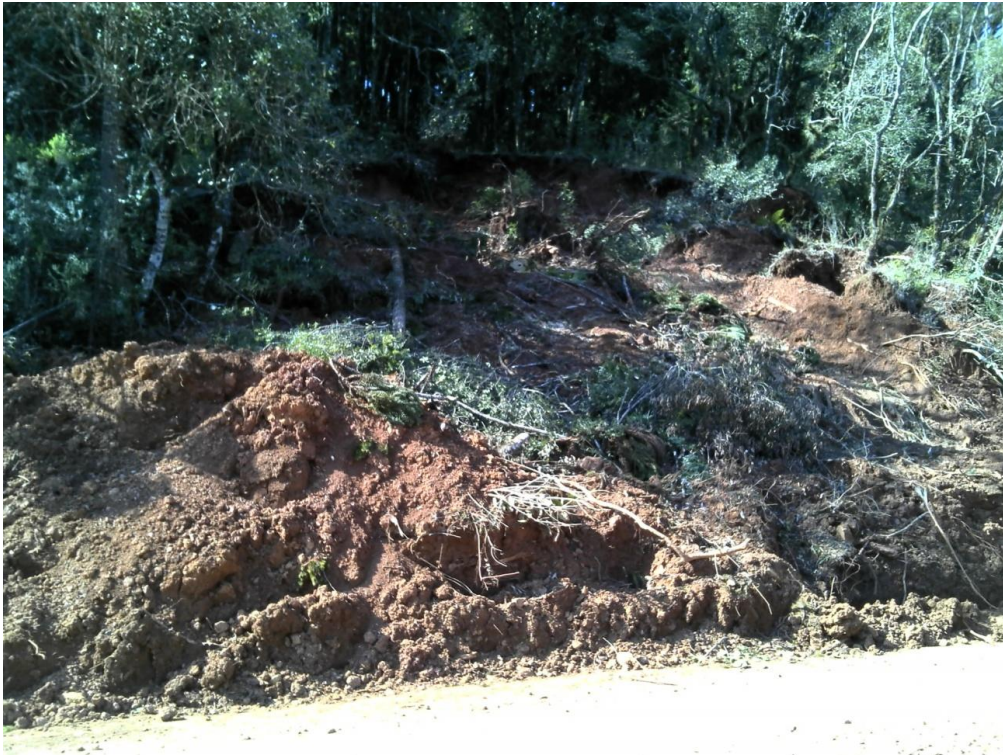
Foto mostrando um detalhe do movimento de massa, predominando material argiloso.

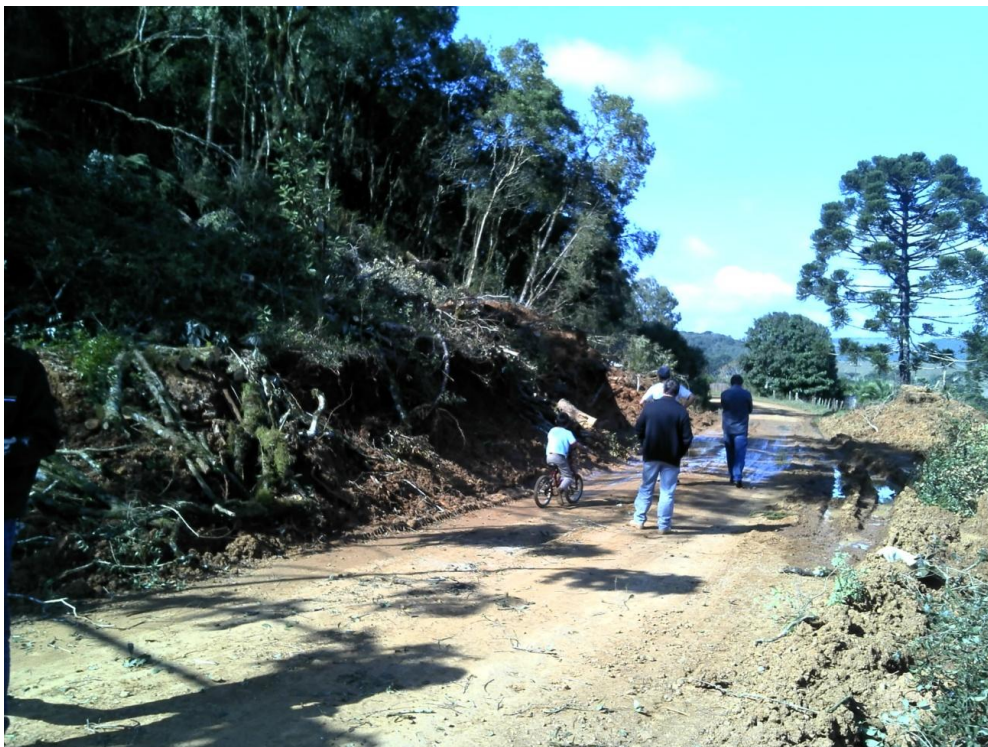
O deslizamento principal se caracterizou por um movimento de massa muito rápido cuja corrida de detritos, predominando material argiloso, rochas soltas, e troncos de árvores, iniciou-se de uma rampa vertical ou talude de mais ou menos 80 m de altura e deslizaram sobre o solo em uma rampa abrupta por mais ou menos 100 m causando

Foto mostrando a porção principal do escorregamento. A residência se encontra próximo ao pinheiro no canto superior.

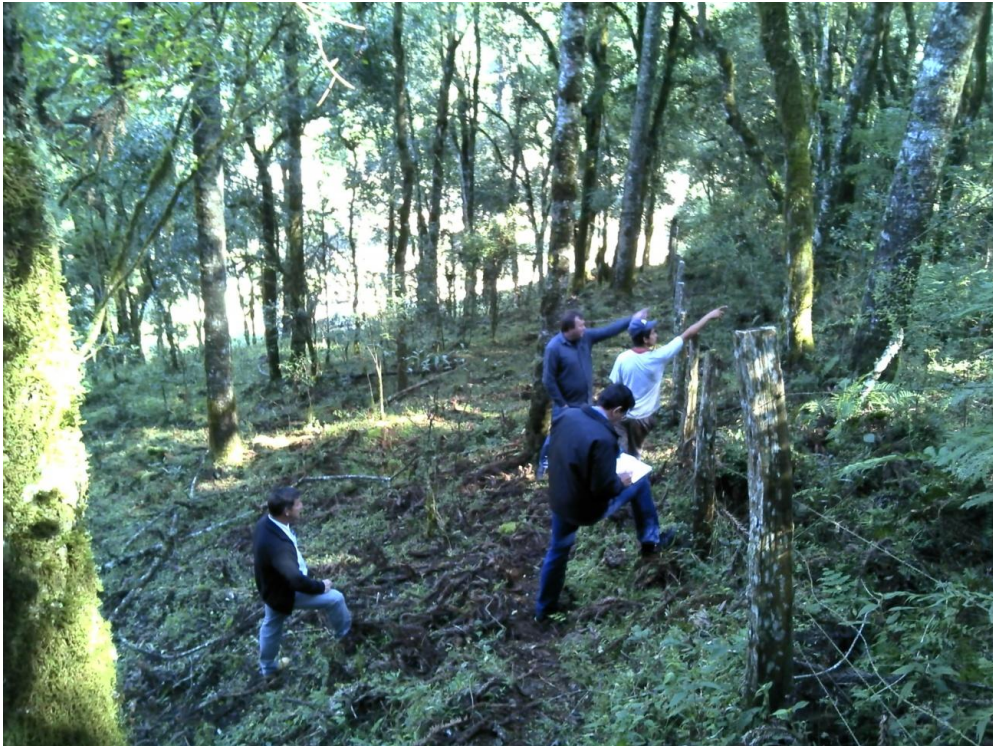
sulcos na superfície, onde há corrimento de água. Toda a encosta deve ser considerada de risco a deslizamentos de solo/rocha e corrida de detritos, devido a trincas profundas que abriram no local. Na direção da casa encontramos trincas significativas e profundas a meia encosta.

Próximo a cerca encontram-se várias trincas profundas no solo, aqui média declividade.

Solicitar ao proprietário que acompanhe a encosta, posicionada na direção da sua residência, para verificar o aparecimento e o desenvolvimento dessas trincas em períodos chuvosos. Seria recomendável a transferência de sua casa para outra parte do terreno mais plana e longe do local que pudesse ser atingida por novos deslizamentos.

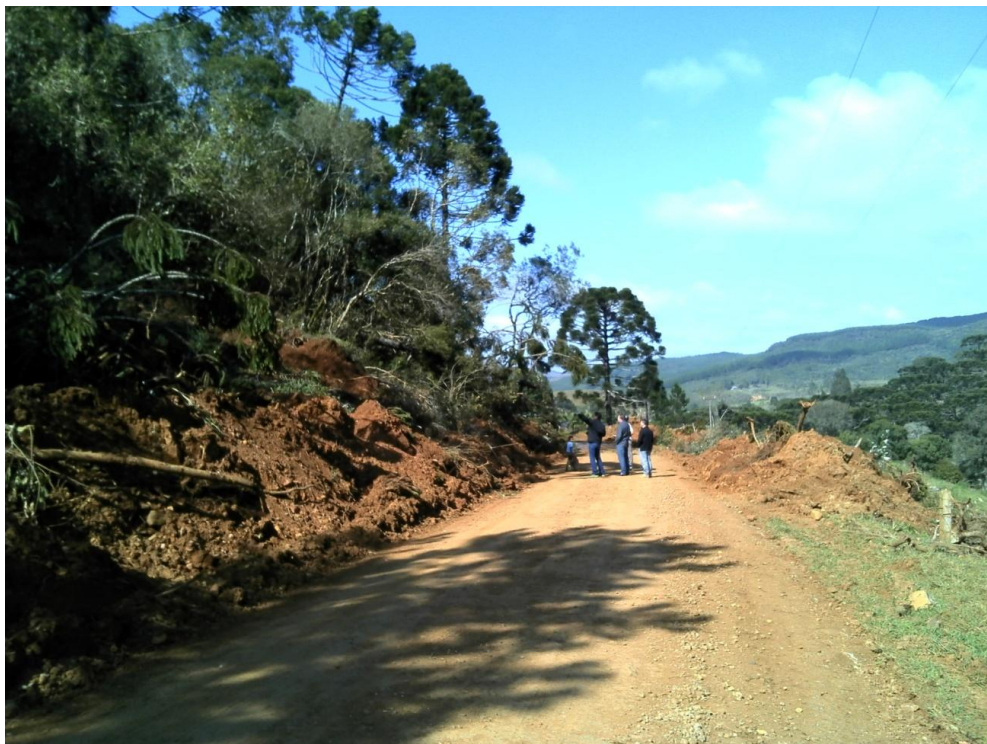
No alto da foto observar o pinheiro inclinado, indicando a movimentação do solo. Mais a frente a direita se encontram as residências.

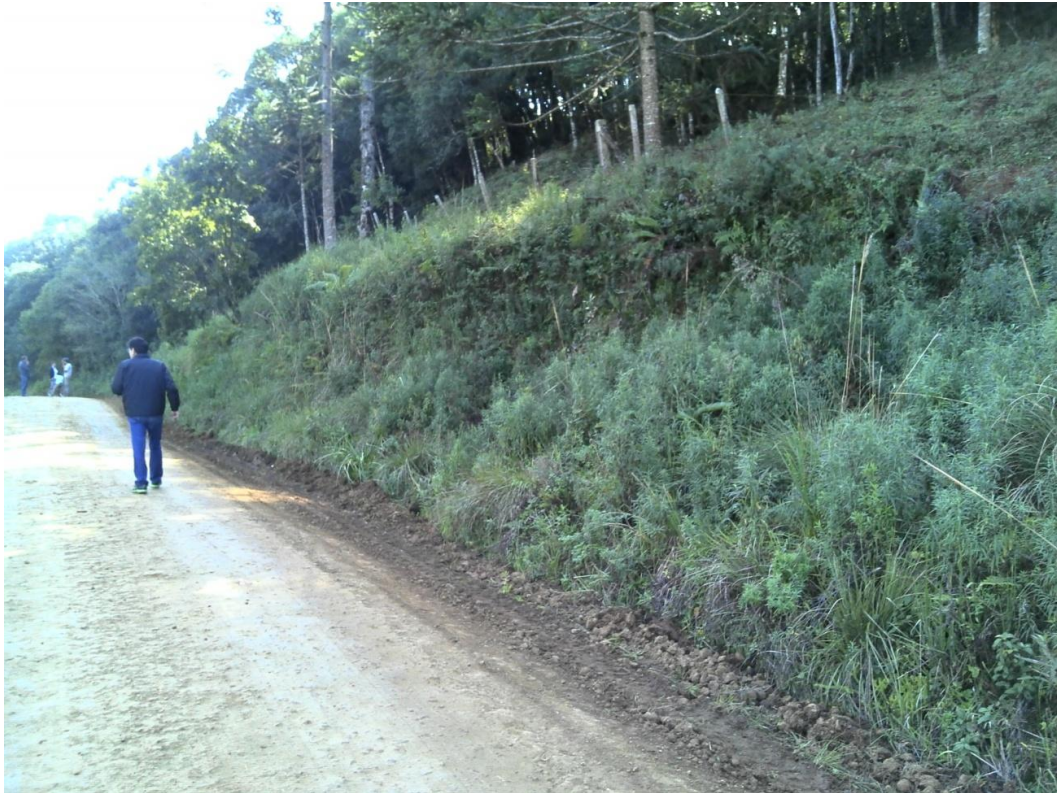
Foto visualizando a encosta mais a frente, com média a alta declividade e inúmeras trincas

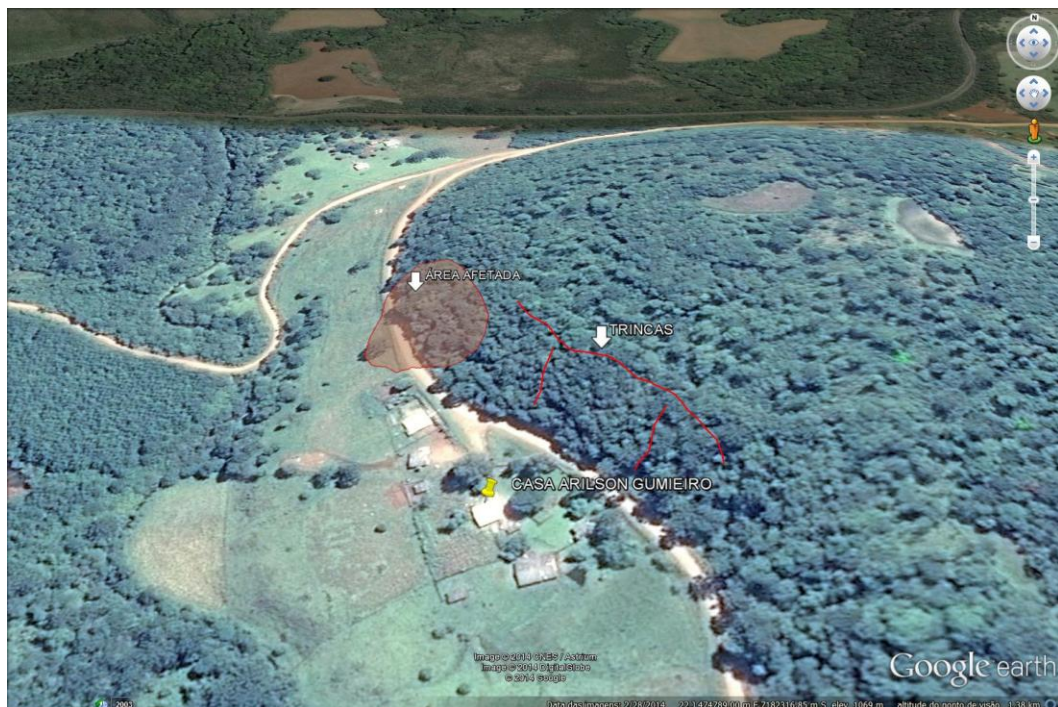
Há risco iminente para a casa do proprietário, pois está localizada próxima a direção de fluxo, caso ocorram novos deslizamentos em períodos chuvosos.

Imagem mostrando a residência do Sr. Arilson Gumieiro e a área afetada.

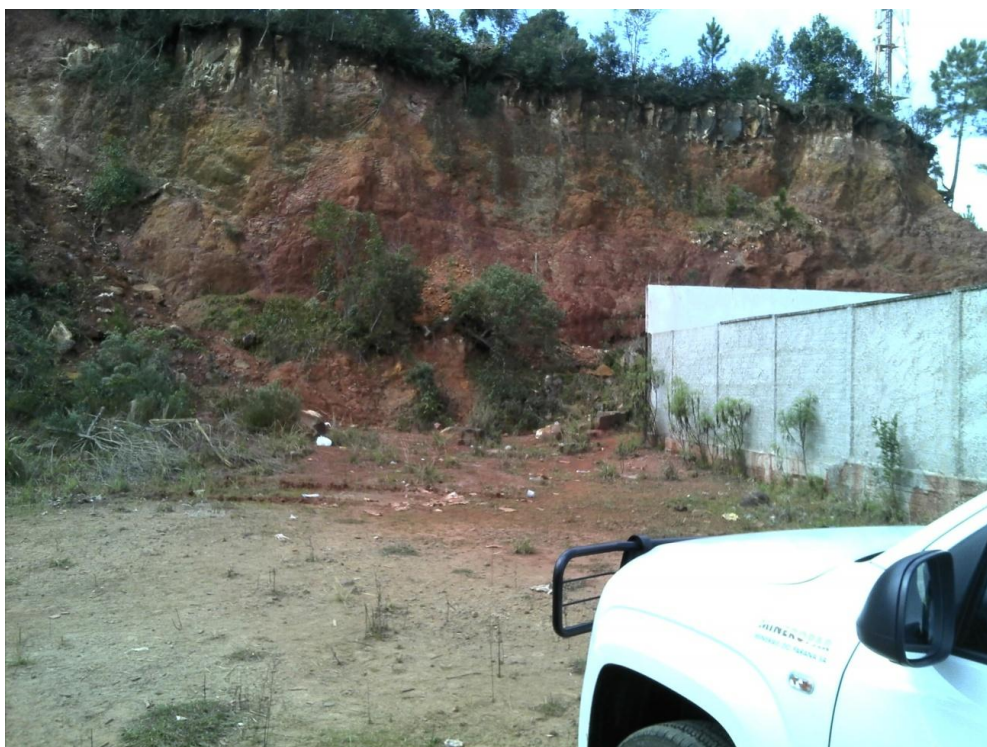
Foto - 1a Neste ponto, possivelmente foi um local de empréstimo de material para aterros no passado. Temos um talude vertical de aproximadamente 10m de altura. Este corte é formado por rochas sedimentares no topo e basálticas alteradas na base. Não ocorrem grandes deslizamentos.

Ponto 1 /foto 1a - Detalhe do corte vertical com aproximadamente 10m de altura, local de empréstimo de material para aterro.

Recomendar que não se promova novas escavações no talude. Não se remova o material desprendido do talude e depositado na encosta. Não torne-se o local como um depósito de lixo.

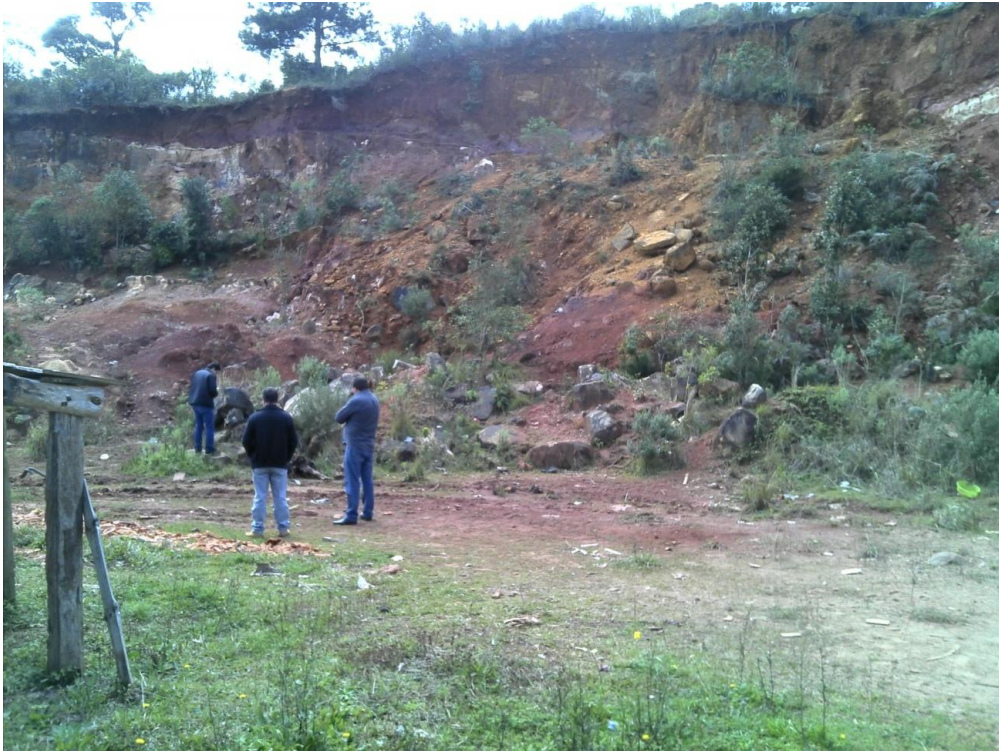
Foto - 1b Pouco mais a frente já ocorre uma certa estabilização da encosta com o material de alteração resultando em uma rampa de média declividade.

Ponto 1 /foto 1b - Observar que há uma certa estabilização em relação a queda de solo e blocos.

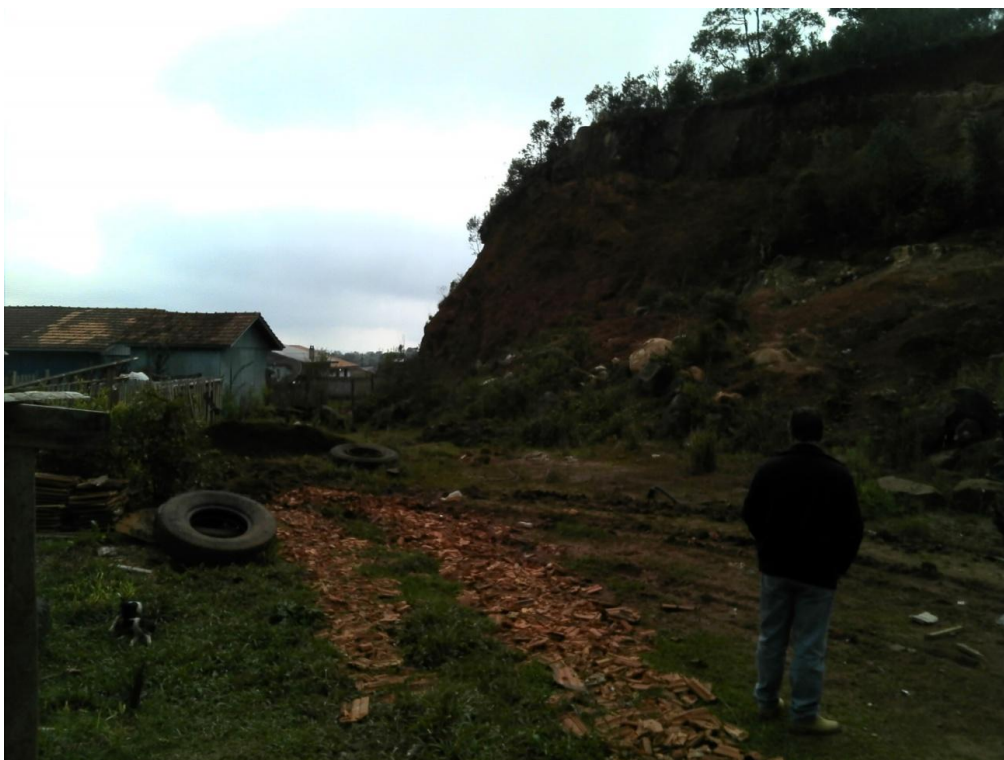
Foto - 1c Por ser um talude longo e muitas residências, algumas delas estão próximas ao corte e requerem maiores cuidados quanto a escorregamentos e quedas de blocos.

Ponto 1 /foto 1c - Fotografia mostrando que algumas residências estão muito próximas ao talude vertical. Não encontramos trincas , porém é uma área de atenção.

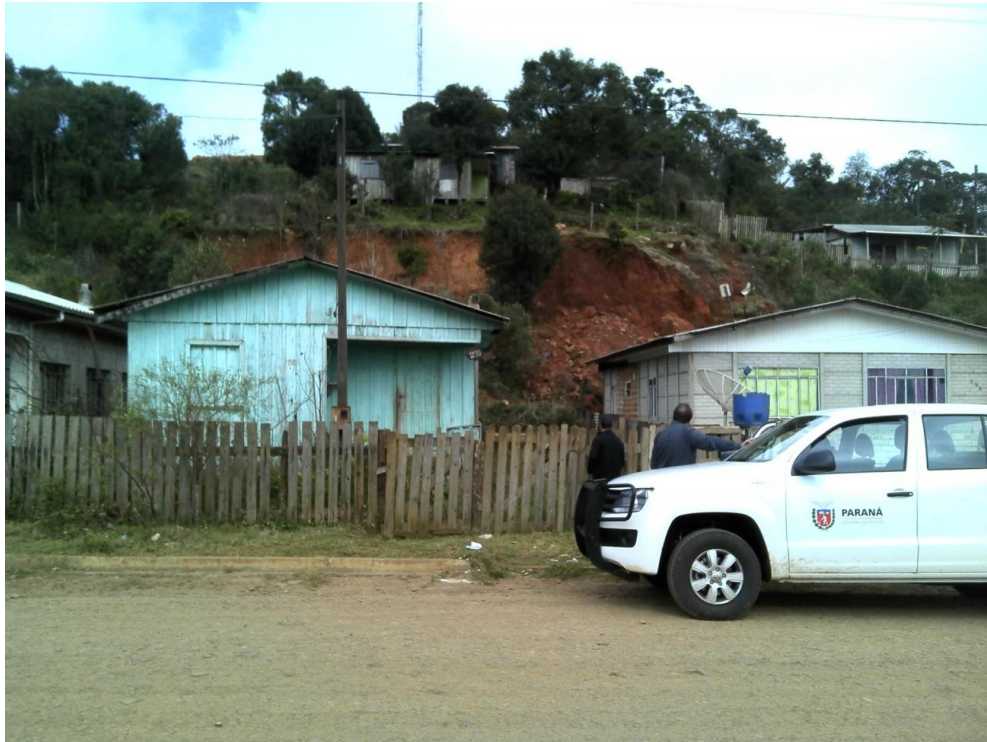
Foto 2a - Local onde efetuaram cortes na encosta para a construção das casas.

Ponto 2 /foto 2a - Foto mostrando o local de corte no morro onde foram construídas as residências, e o início dos escorregamentos.

Por iniciativa da Prefeitura Municipal de Inácio Martins já está sendo providenciado a transferência dos moradores dessas moradias que se encontram na base desse morro.

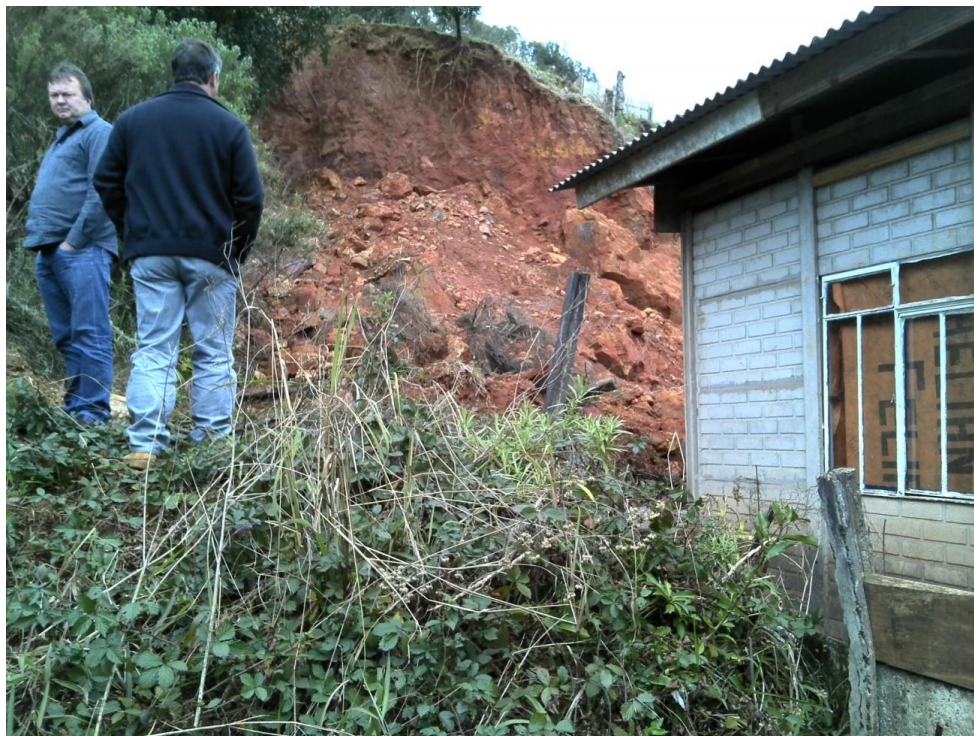
Foto 2b - Movimento de massa junto as residências.

O deslizamento principal que atingiu as residências se caracterizou por um movimento de massa muito rápido, predominando material argiloso e rochas soltas. Teve início de uma rampa vertical ou talude, de mais ou menos 10 m de altura, e deslizaram sobre os muros e residências, causando enormes estragos. Toda a encosta deve ser considerada de risco a deslizamentos de solo/rocha e corrida de detritos. Não encontramos trincas na encosta, porém por ser em alta declividade há riscos de novos escorregamentos.

Ponto 2 /foto 2b - Visualizando o escorregamento de solo e rocha sobre as residências.

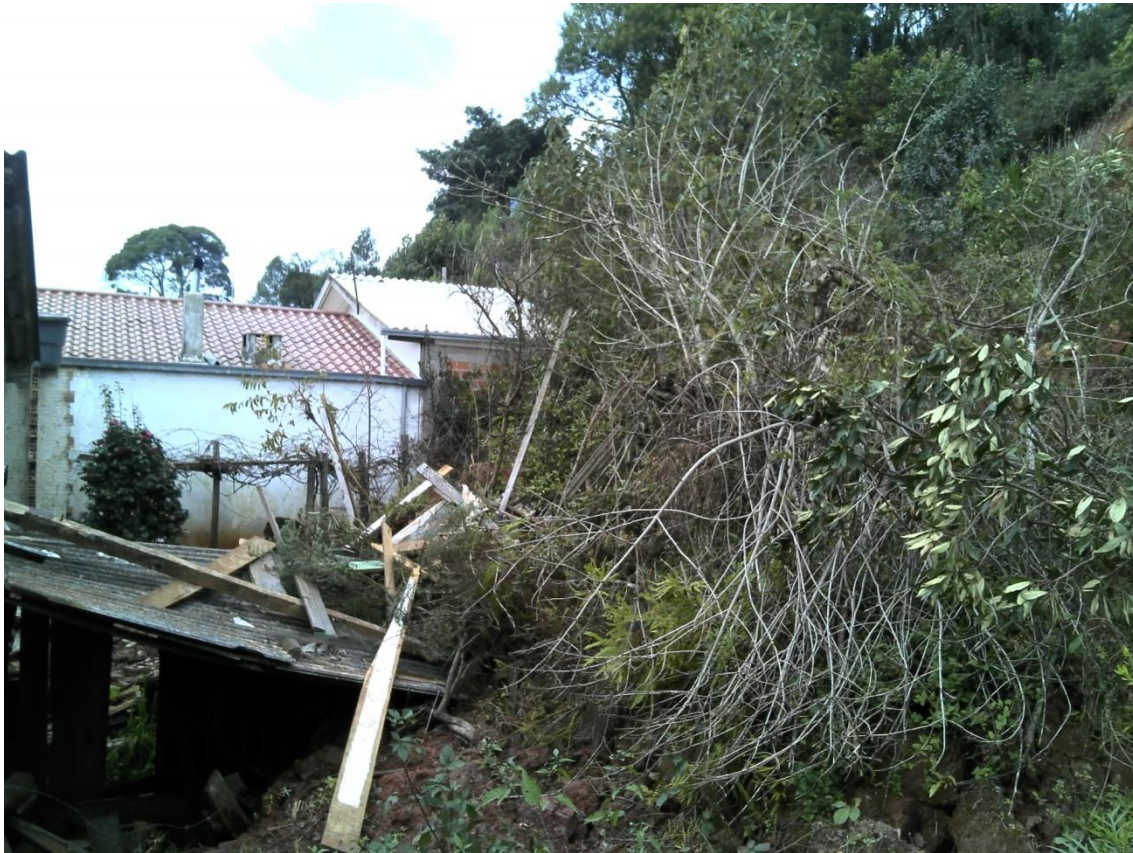
Foto 2c - Destruição das residências.

Ponto 2 /foto 2c - Foto mostrando o escorregamento sobre as residências. Aa direita notar a alta declividade.

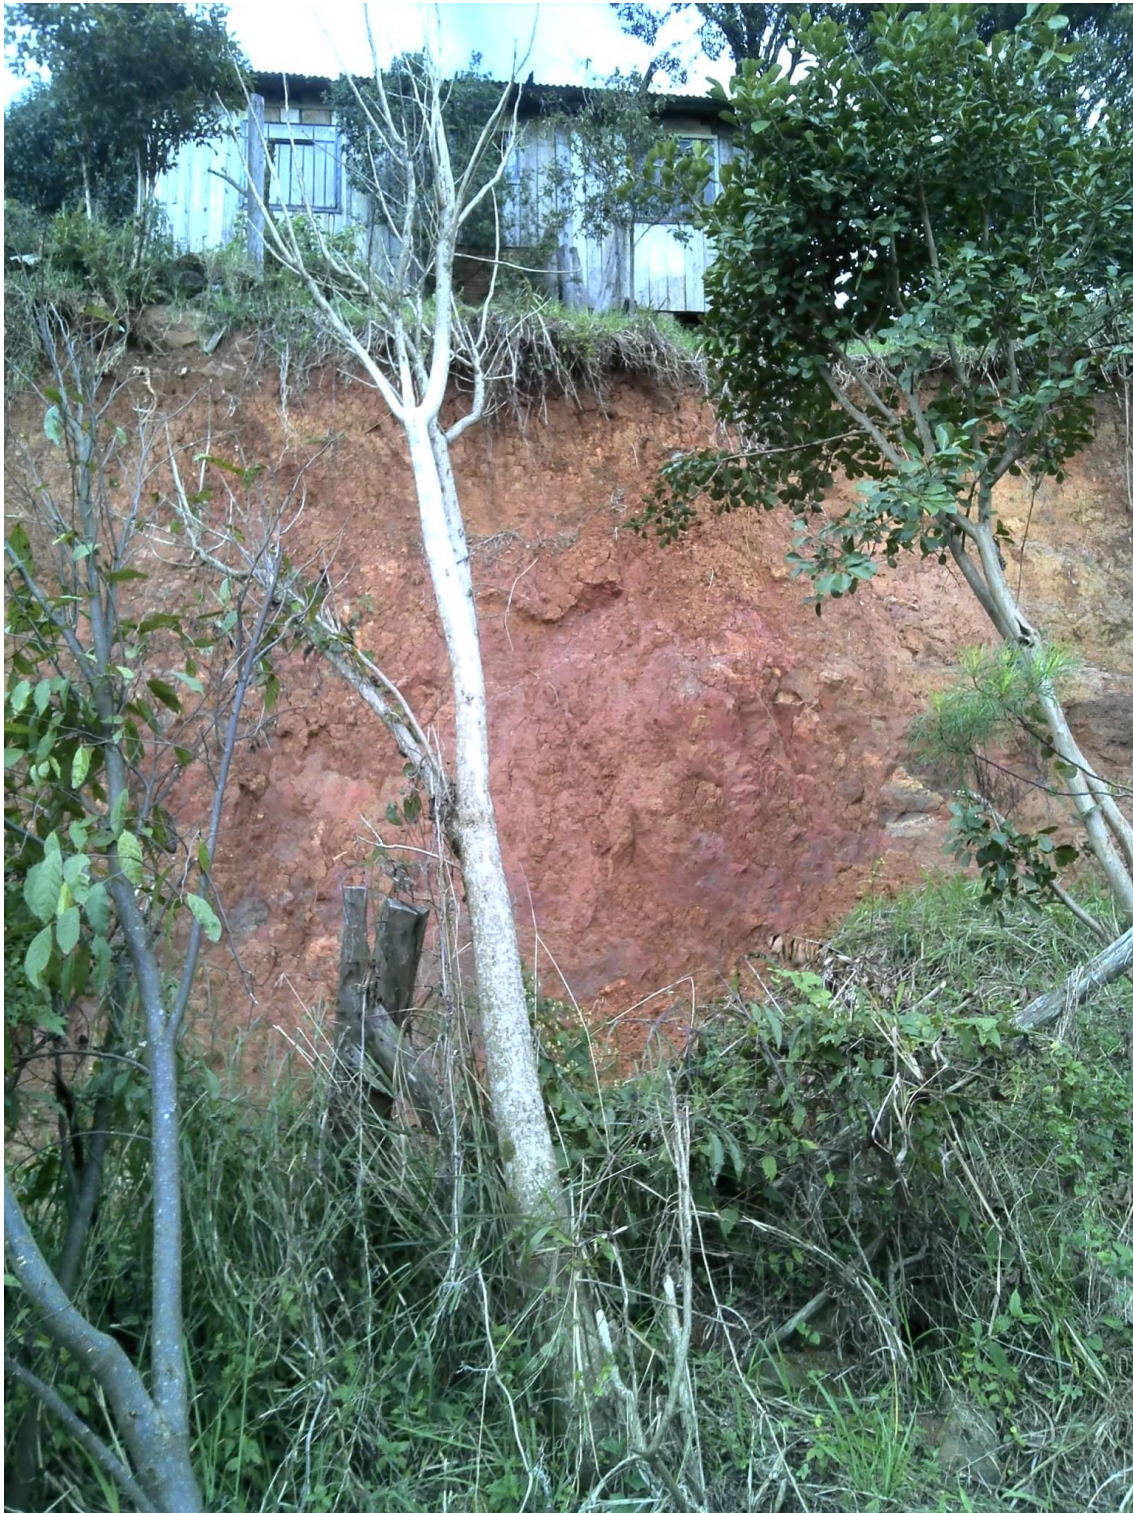
Foto 2d - Talude vertical em rocha alterada, que a qualquer momento pode vir a deslizar.

Ponto 2/foto 2d - Detalhe do talude vertical, composto por saprólito de basaltos e colúvio, e ao alto uma residência em risco.

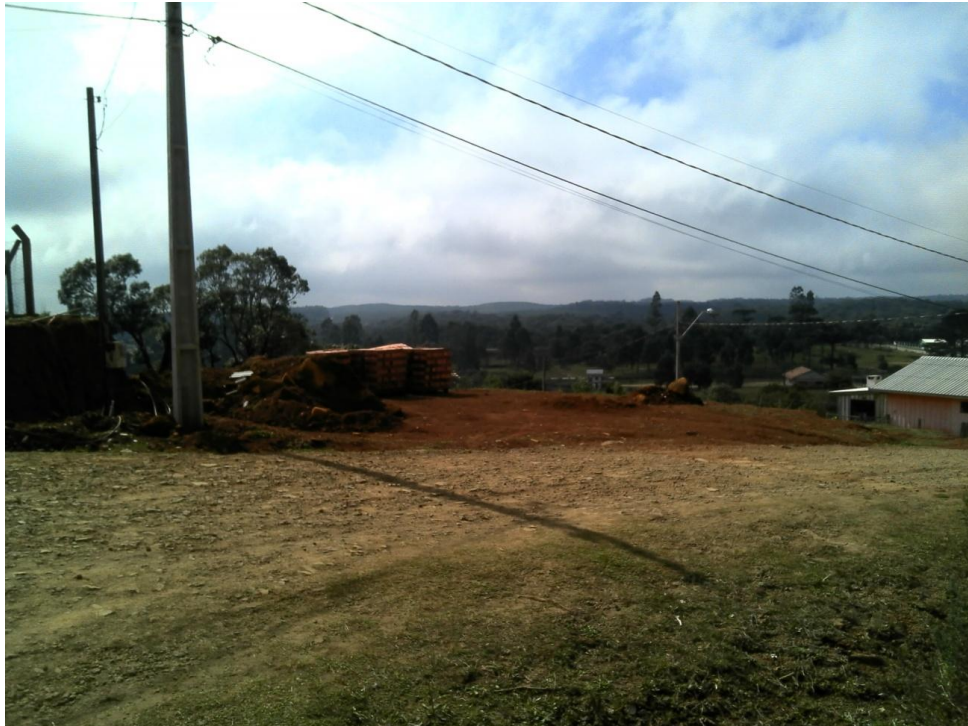
Foto 3a - Topo do morro com novos materiais de construção para novas casas e novos postes para rede de energia.

Ponto 3 /foto 3a - Fotografia mostrando materiais de construção para novas moradias, no topo do morro e postes novos para rede de energia.

Solicitar a Prefeitura Municipal de Inácio Martins que não autorize a construção de novas casas, o parcelamento em lotes do alto do morro. Exija da Sanepar e Copel o projeto e alvarás para novas ligações de água e luz . Transforme o local em área de parque e ou preservação ambiental.

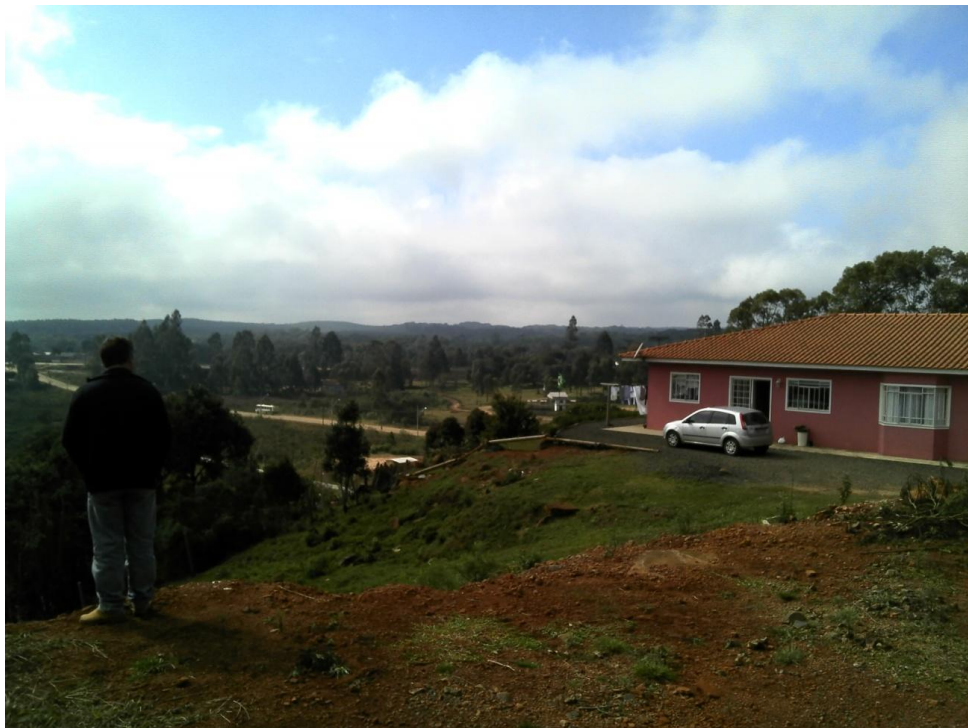
Foto 3b - Local de várias moradias construídas em locais de cortes.

Ponto 3/ foto 3b - Local mostrando a ocupação do topo do morro, com cortes e aterros.

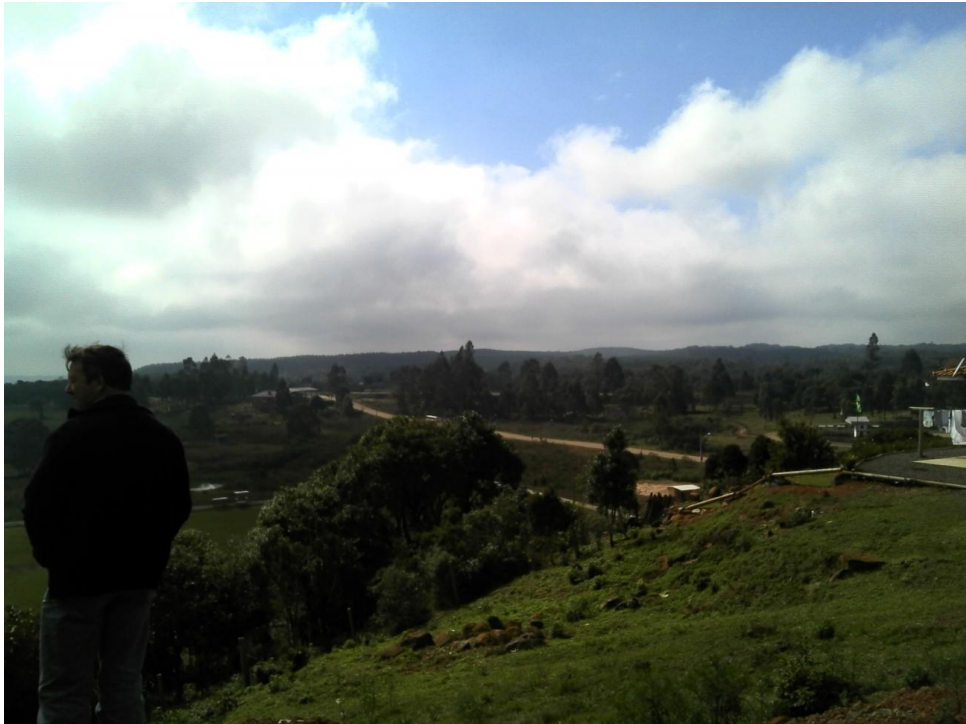
Foto 3c - Encostas com alta declividade e muitos blocos soltos.

Em vistoria no local, observou-se atividades de corte e aterro para construção de novas moradias, inclusive limpeza de terreno para loteamentos. No local temos inúmeros blocos arredondados de diabásio que poderão rolar sobre as casas posicionadas na parte de baixo do morro.

Ponto 3 /foto 3c - Fotografia mostrando a alta declividade das encostas do morro, com blocos arredondados sujeitos a rolamentos.

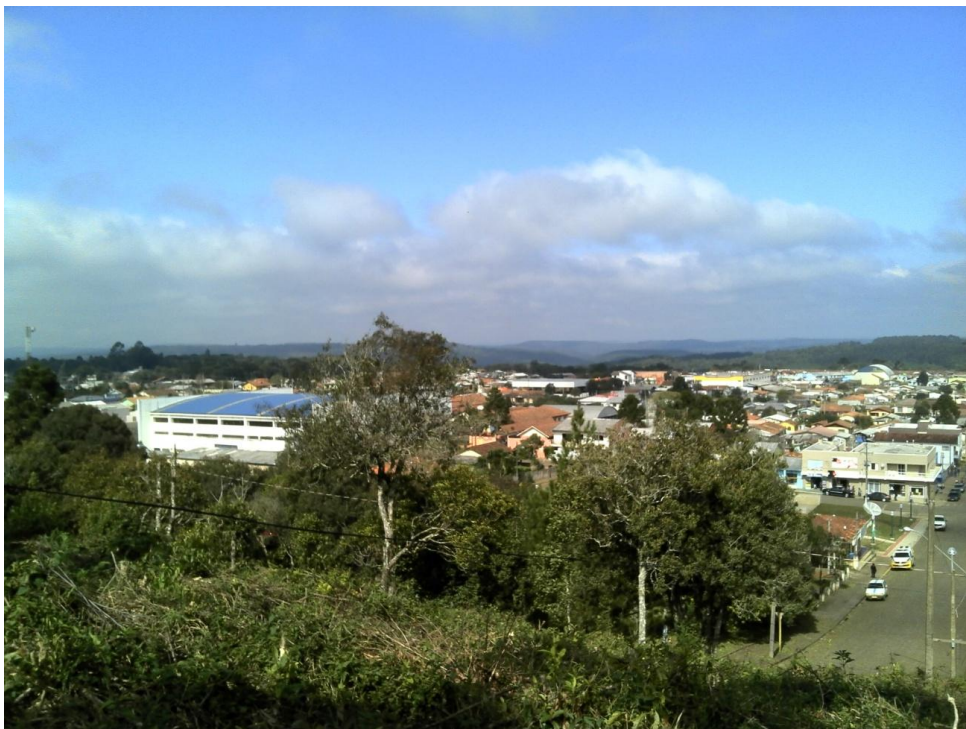
Foto 3d - Segundo informações, a área está sendo limpa para parcelamentos em lotes.

Ponto 3 / foto 3d - Vista do topo do morro, com a limpeza do terreno para parcelamento em novos lotes.
