SETORIZAÇÃO DE RISCO
SR-15

Secretaria do Estado do Meio Ambiente e Recursos Hídricos (SEMA)

Setor de Risco SR-15**Relatório Técnico, 12 páginas****Preparado para: Secretaria do Estado do Meio Ambiente e Recursos Hídricos (SEMA)****SUMÁRIO**

SETOR DE RISCO 15

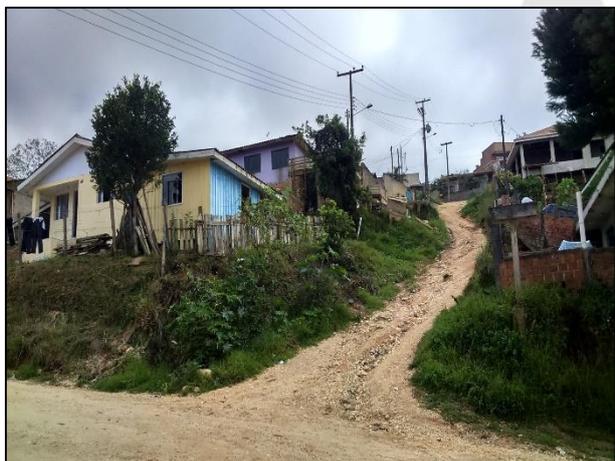
O setor de risco avaliado está situado na meia encosta de um topo de morro que apresenta uma declividade alta e um relevo acidentado. A ocupação residencial no local é desordenada. As Fotografias 1 a 4 demonstram o tipo de ocupação e o relevo no local. (Figura 2).

Fotografia 1. Aspecto do relevo na área avaliada (SR01501).

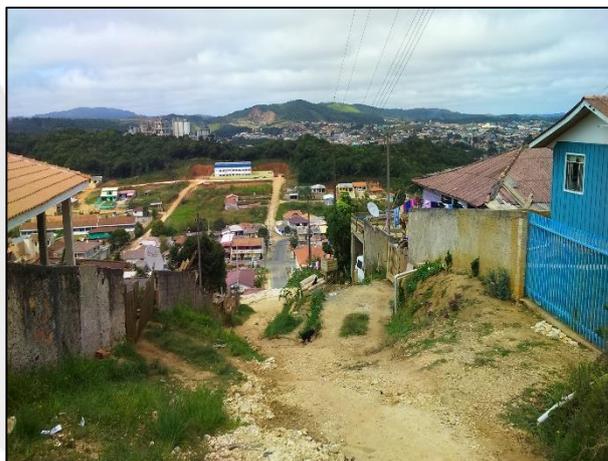
Fotografia 2. Aspecto do relevo na área avaliada (SR01502).

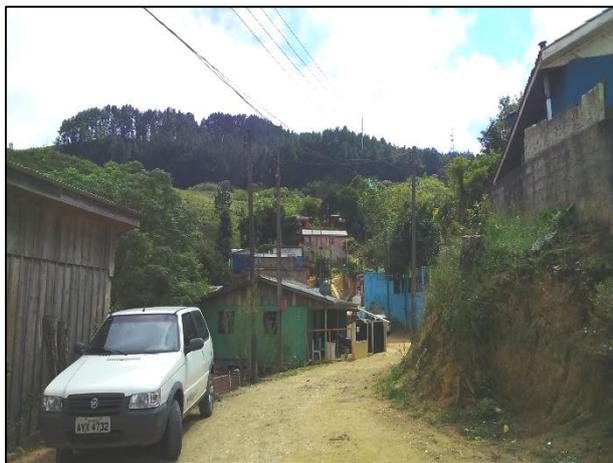
Fotografia 3. Aspecto do relevo na área avaliada (SR01513).

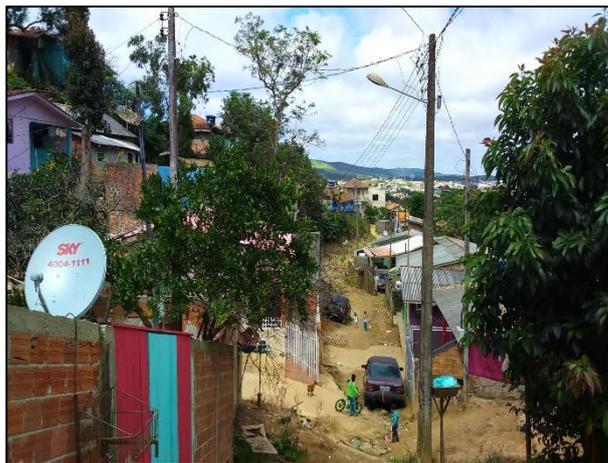
Fotografia 4. Relevo acidentado com vale encaixado (SR01518).

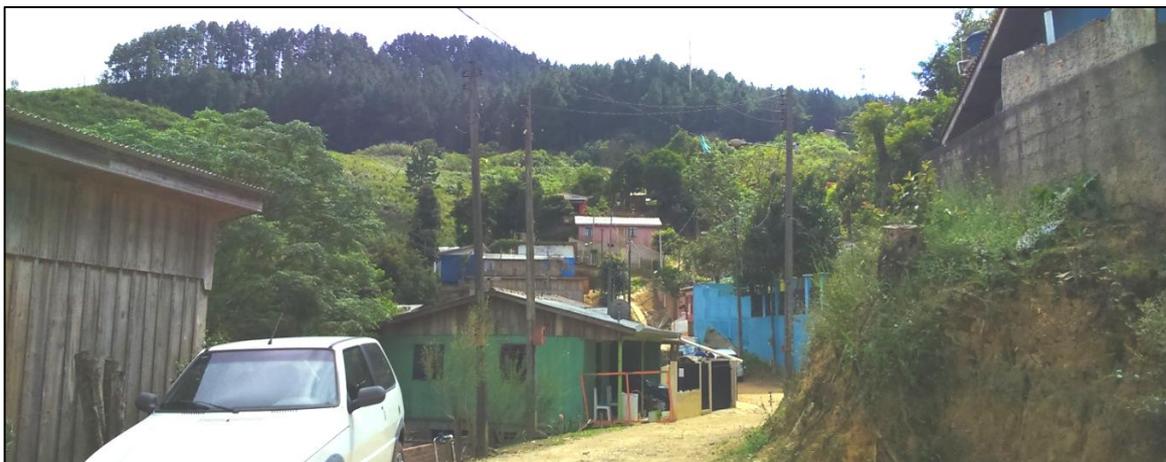
O setor apresenta nas áreas ocupadas por habitações uma vegetação predominantemente rasteira com indivíduos isolados de porte médio (Fotografia 5). Enquanto nos locais não ocupados a cobertura arbórea é constituída por espécies nativas de grande porte.

Fotografia 5. Ausência de vegetação em trechos do setor (SR01513).

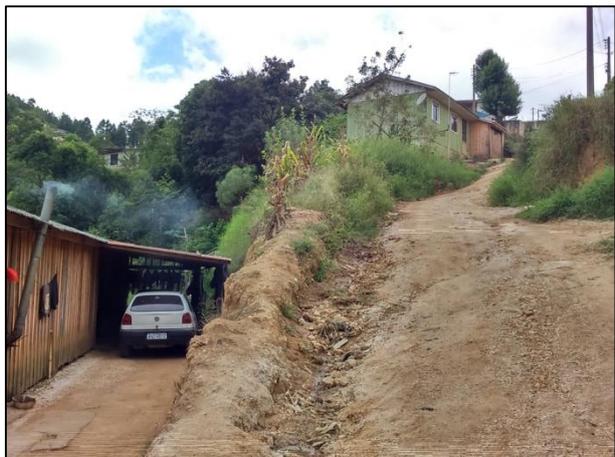
O setor também apresenta material transportado com granulação variável disposto sobre as ruas (Fotografias 6 a 7). Os sedimentos foram carregados em períodos de chuvas intensas pelas enxurradas.

Fotografia 6. Aspecto do relevo na área avaliada (SR01510).

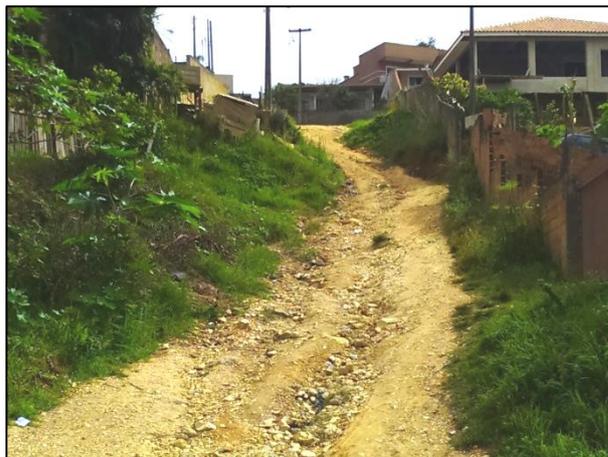
Fotografia 7. Aspecto do relevo na área avaliada (SR01504).

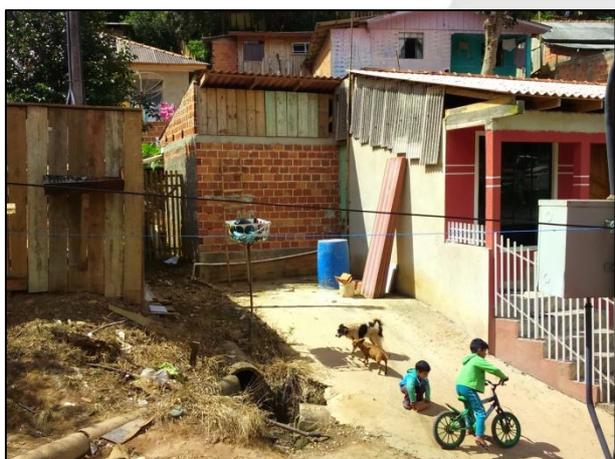
O setor apresenta em torno de 70 residências, portanto, habitam aproximadamente 280 pessoas. No setor avaliado predominam construções de baixo padrão construtivo (Fotografias 8 e 9).

Fotografia 8: Aspectos das edificações de baixo padrão construtivo existentes no setor (SR01517).

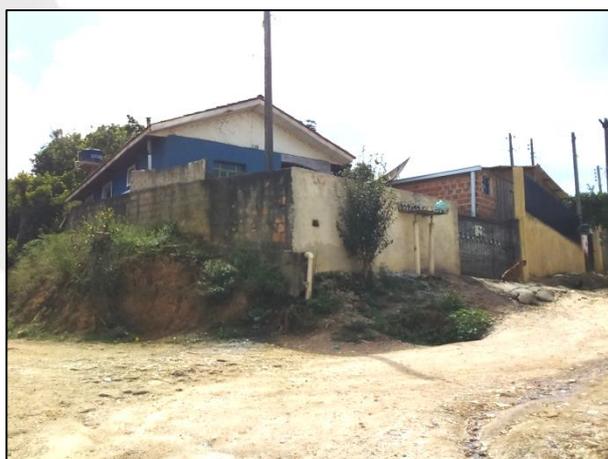
Fotografia 9: Aspectos das edificações de baixo padrão construtivo existentes no setor (SR01512).

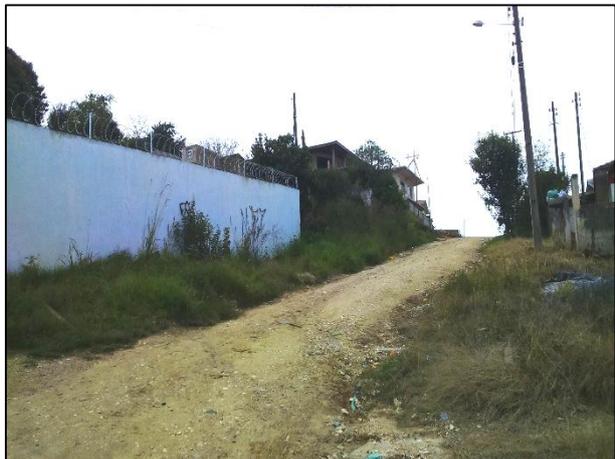
A localidade onde está situado o SR-15 é servida por redes de energia elétrica e abastecimento de água. Não há saneamento básico e rede de galerias de água pluviais (GAP). As ruas são pavimentadas com saibro (Fotografias 10 e 11).

Fotografia 10: Aspecto de rua pavimentada com saibro. Ausência de GAP (SR01506).

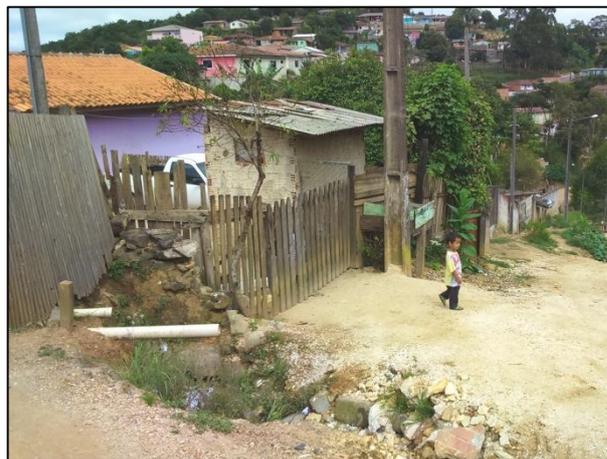
Fotografia 11: Lançamento de resíduos domésticos na rua. Ausência de saneamento básico (SR01511).

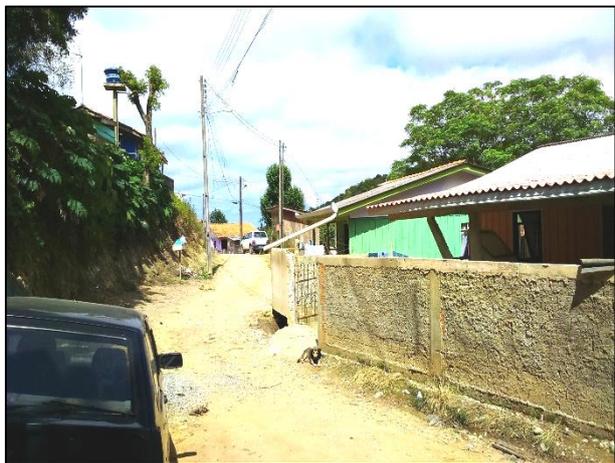
Em áreas específicas do setor, nas porções oeste e leste, verifica-se vulnerabilidade quanto a risco hidrológico por enxurradas devido à configuração geomorfológica do terreno (Fotografias 12 a 15).

Fotografia 12: Local afetado por eventos de enxurradas (SR01514).

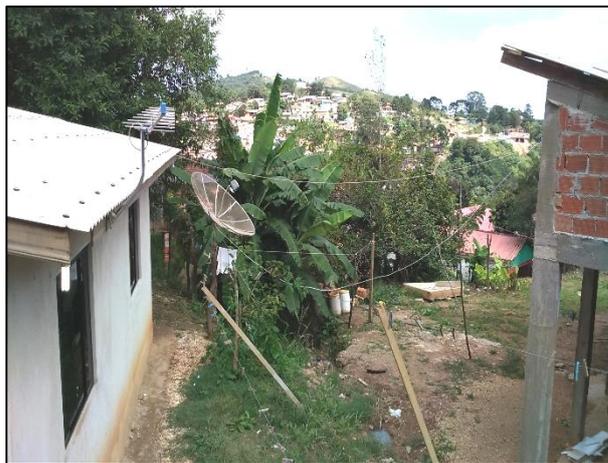
Fotografia 13: Local afetado por eventos de enxurradas (SR01520).

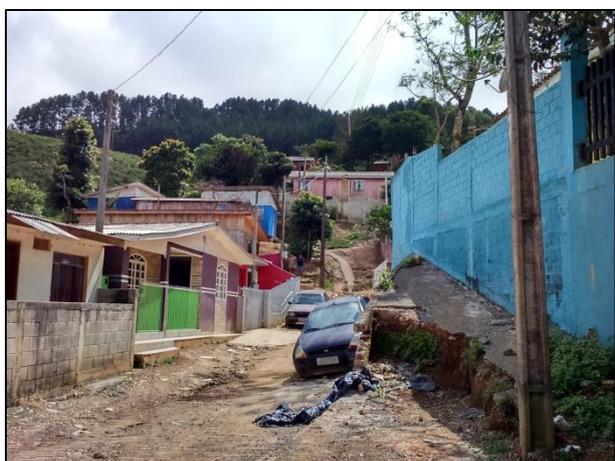
Fotografia 14: Local afetado por enxurradas (SR01515).

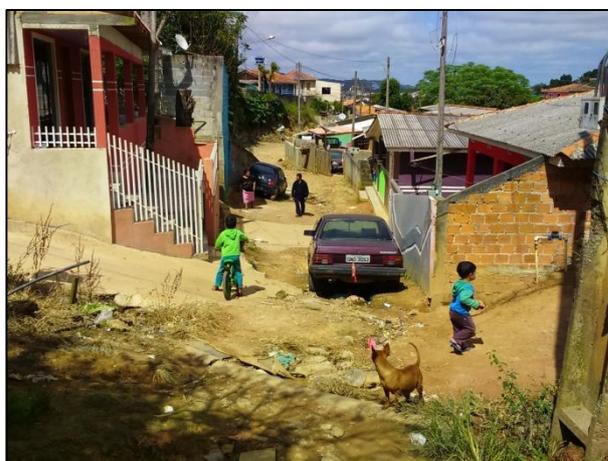
Fotografia 15: Local afetado por enxurradas (SR01516).

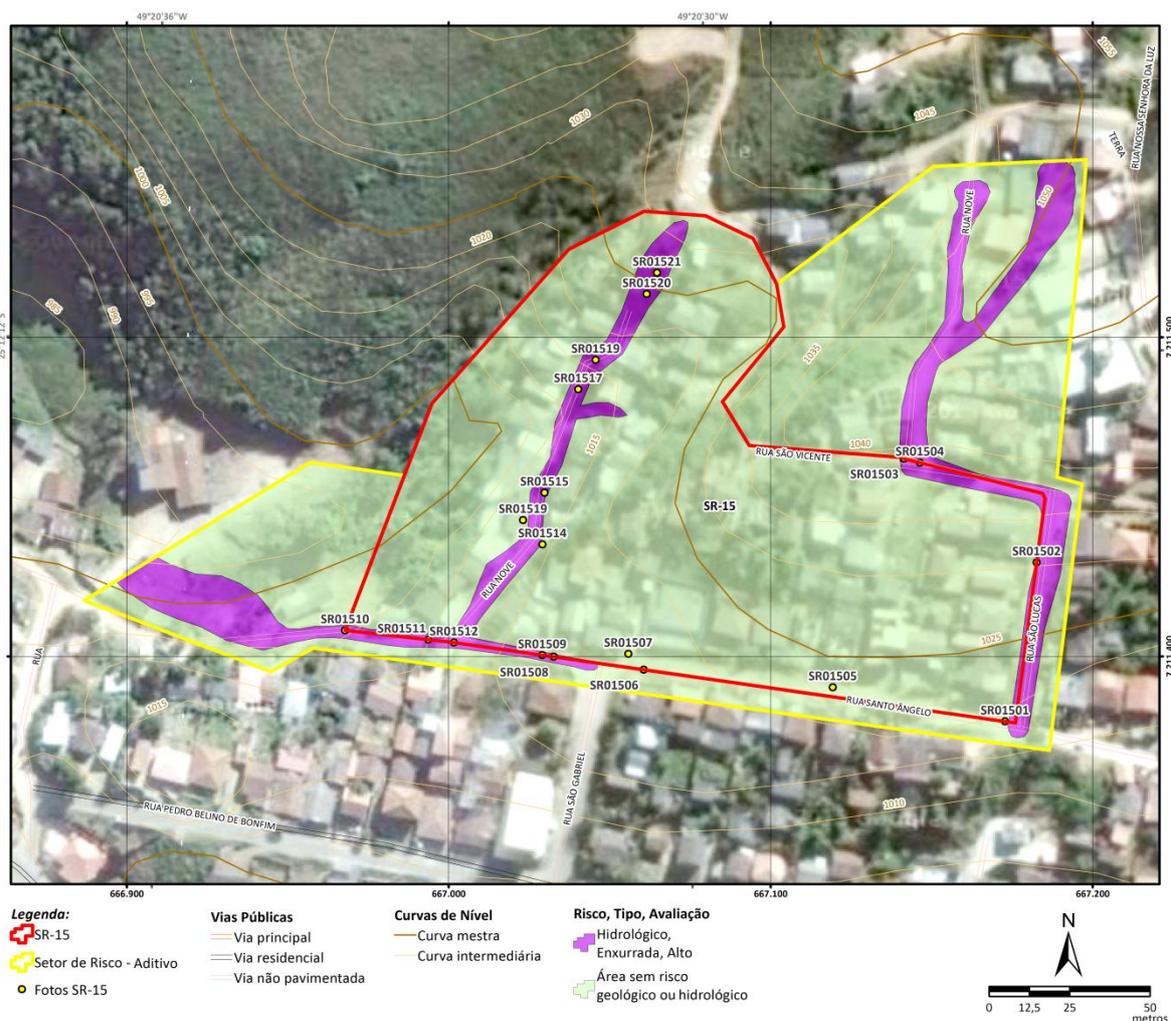
Figura 3. Subdivisão do SR-15 em função do risco hidrológico.

A **Figura 3** apresenta em planta os locais potencialmente atingidos por enxurradas do **SR-15** e no seu respectivo setor aditivo.

A planta de situação apresentada na **Figura 3** os limites do risco hidrológico relacionado a enxurradas, e a área sem risco geológico ou hidrológico.

Portanto, conclui-se que o SR-15 e os respectivos aditivos localizados a nordeste e sudoeste, apresentam feições de eventos hidrológicos relacionados a enxurradas e que com base na classificação proposta possui um ALTO risco a eventos de enxurradas.
