**SETORIZAÇÃO DE RISCO**  
**SR-151**

**Secretaria do Estado do Meio Ambiente e Recursos Hídricos (SEMA)**

**SETOR DE RISCO 151**

Abranches - Curitiba - Paraná

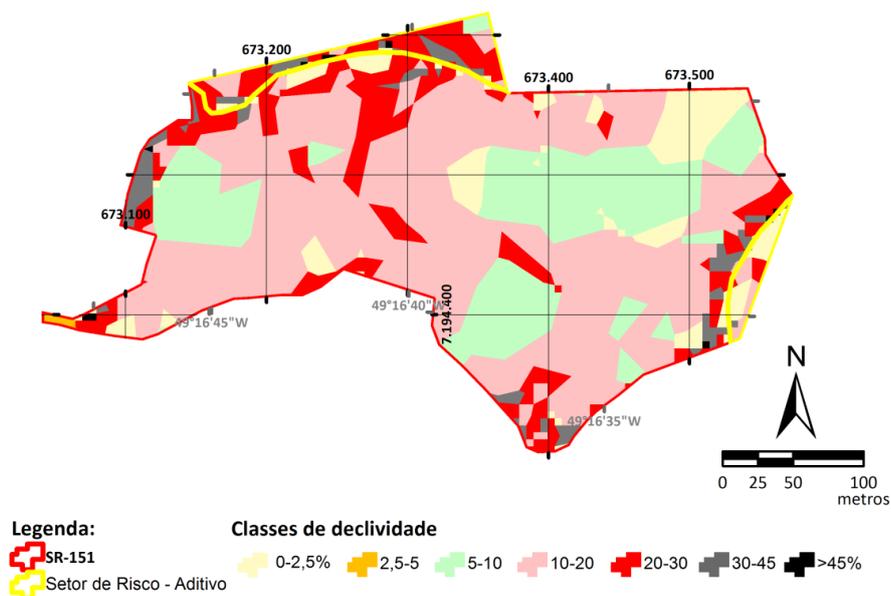
O setor de risco avaliado está localizado em um morro com relevo fortemente ondulado, cuja vertente possui classes de declividade variando entre 5– 10% e 20 – 30%. O topo do morro possui um relevo plano a suavemente ondulado, tendo classes entre 0 – 2,5% e 5 – 10%. Os setores aditivos estão localizados em fundos de vale, cujas vertentes apresentam um relevo escarpado, o qual é representado por classes entre 20 – 30% e > 45% (Fotografias 1 e 2). As classes de maior de declividade estão localizadas na porção centro-leste da área (Figura 2).

**Figura 2.** Mapa de declividade do setor avaliado. Escala indicada. (FONTE: ITCG)

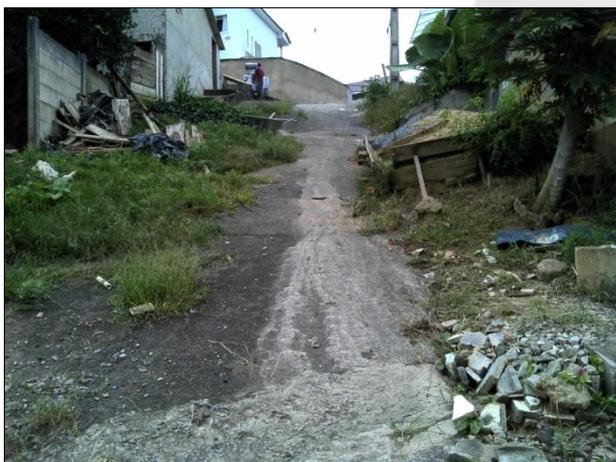
**Fotografia 1.** Relevo fortemente ondulado da meia encosta do setor de risco na Rua Maria Falate (DSC01167).

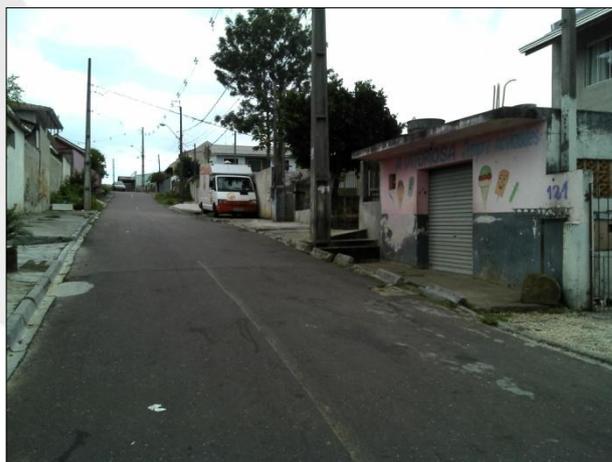
**Fotografia 2.** Relevo fortemente ondulado da meia encosta do setor de risco na Rua João Falate (DSC01169).

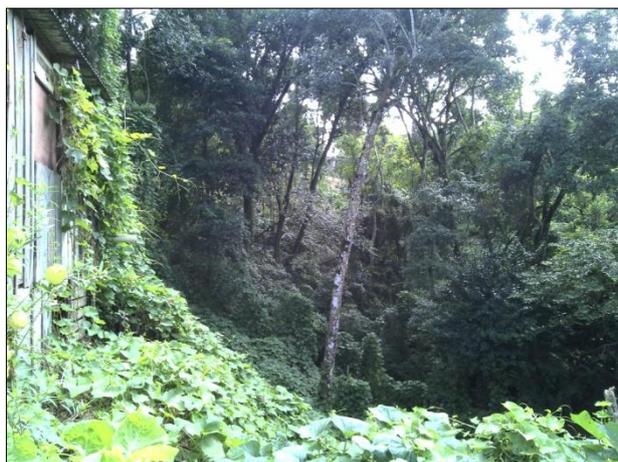
**Fotografia 3.** Vegetação densa constituída por indivíduos de médio e grande porte no fundo de vale no setor aditivo localizado a leste do setor de risco (DSC01159).

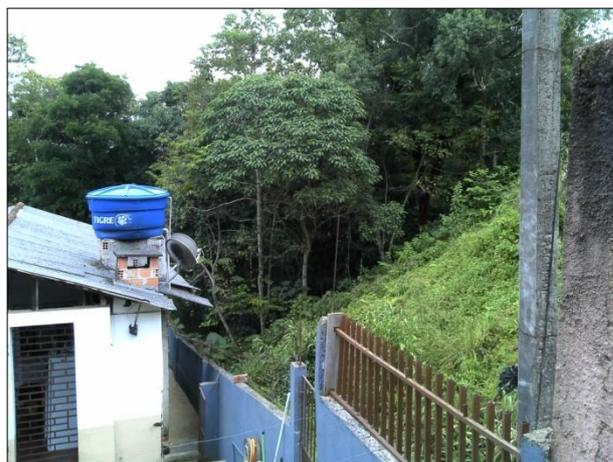
**Fotografia 4.** Vegetação densa constituída por indivíduos de médio e grande porte no fundo de vale no setor aditivo localizado a norte do setor de risco (DSC01166).

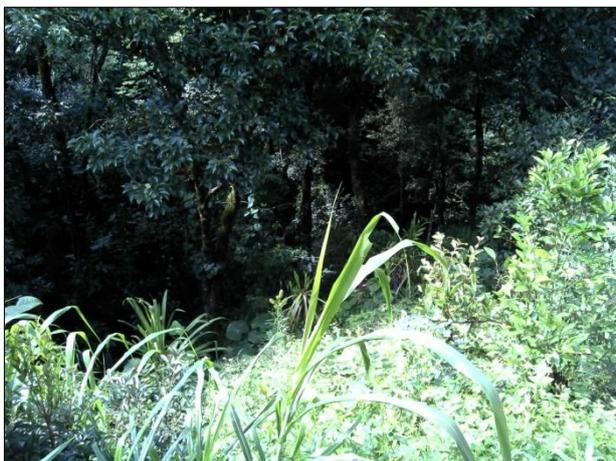
**Fotografia 5.** Fundo de vale pelo qual segue o curso d'água porção leste da área avaliada (DSC01157).

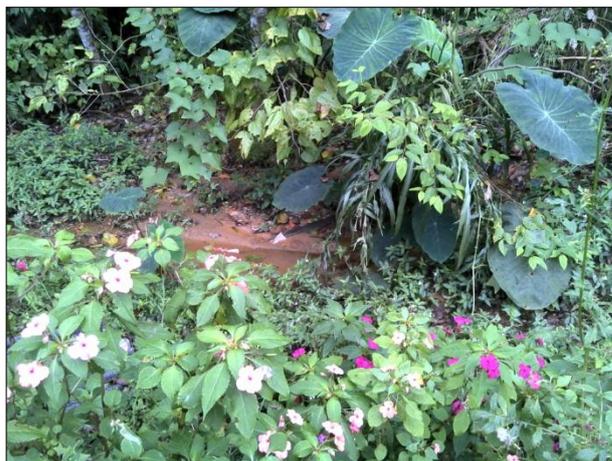
**Fotografia 6.** Curso d'água de primeira ordem localizado na porção norte do setor de risco (DSC01171).

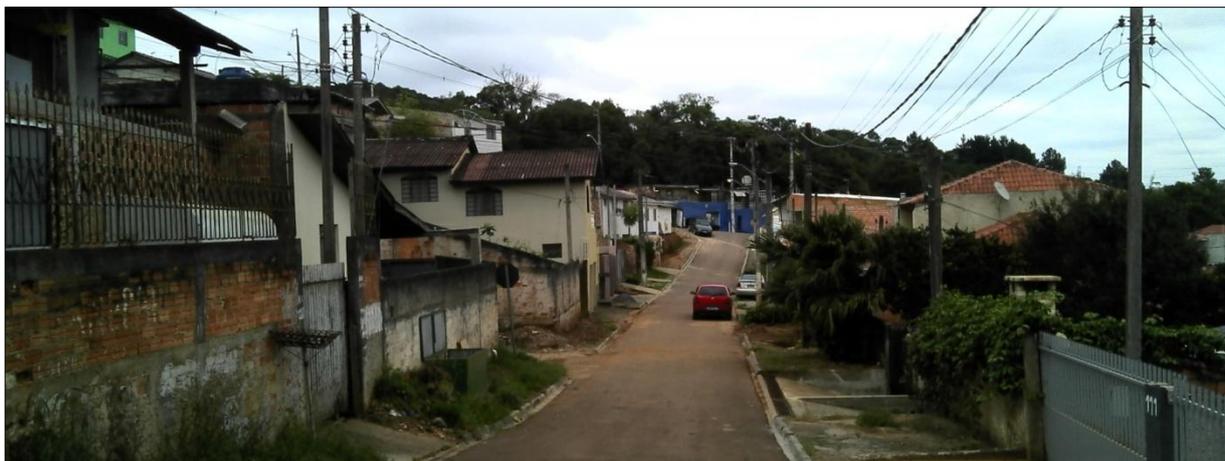
O setor avaliado apresenta em torno de 275 residências e estima-se que nele habitem aproximadamente 1.100 pessoas. As edificações são predominantemente de alvenaria (Fotografia 7), e podem ser classificadas respectivamente como habitações de médio padrão.

**Fotografia 7.** Residências de médio padrão construtivo no setor de risco (DSC01170).

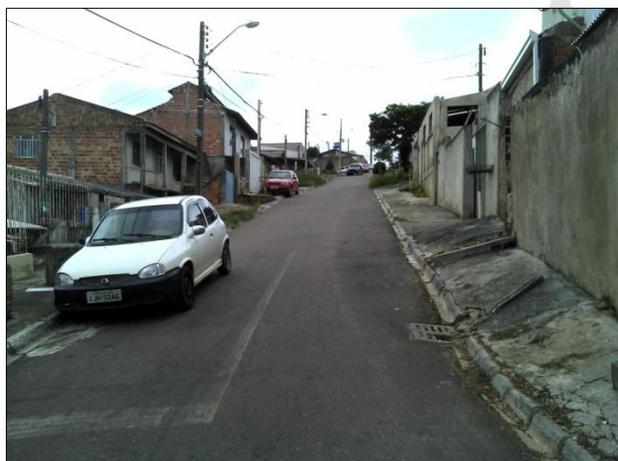
**Fotografia 8.** Rua João Falate pavimentada com asfalto e com GAP (DSC01168).

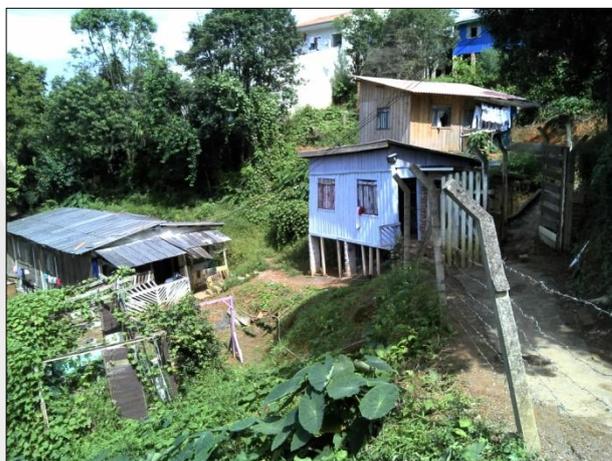
A localidade onde está situado o SR-151 é servida por rede de energia elétrica e abastecimento de água. As ruas são pavimentadas e apresentam galerias de água pluviais (GAP) (Fotografia 8). O setor é parcialmente atendido por rede de esgoto. As residências situadas próximas aos corpos hídricos situados no fundo de vale dos setores aditivos, que não são atendidas pela ligação na rede de esgoto, direcionam o efluente doméstico para os cursos d'água (Fotografia 9).

**Fotografia 9.** Residências no fundo de vale do setor de risco que direcionam seus efluentes no curso d'água (DSC01162).

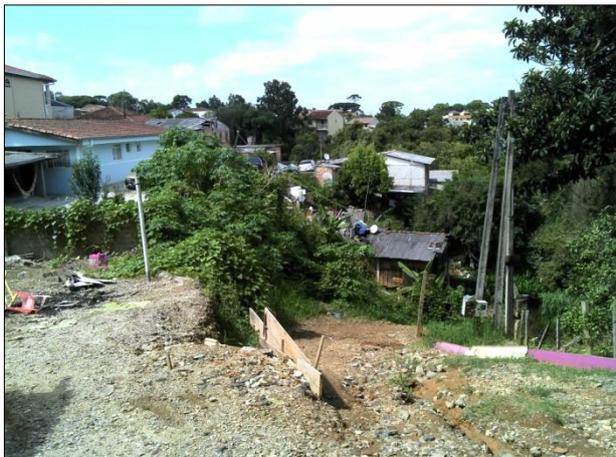
Na área avaliada ocorrem feições de instabilidade causadas por movimentos gravitacionais de massa, essas feições são criadas em decorrência da ocupação de áreas inapropriadas, de obras de engenharia precárias, as quais foram executadas inadequadamente, tal como muros de arrimo usados para conter

escorregamentos que normalmente estão associados a cortes ou nivelamento de terrenos (Fotografias 10 e 11).

**Fotografia 10.** Aterro no fundo de vale (DSC01161).

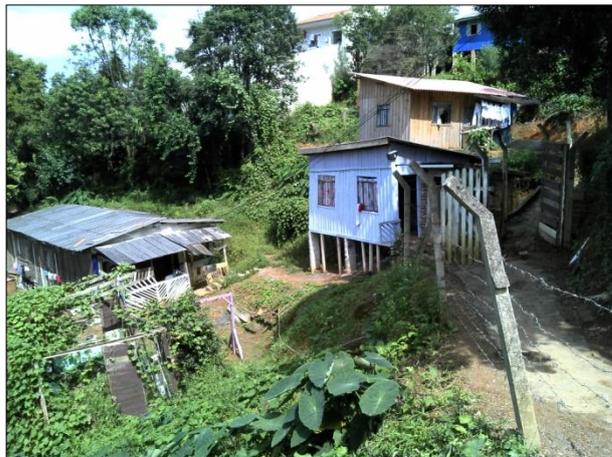
**Fotografia 11.** Cortes de terreno subverticais para a ocupação residencial no fundo de vale do setor aditivo (DSC00139).

A área avaliada apresenta vulnerabilidade quanto a riscos geológicos de movimento gravitacional de massa (MGM) ao longo das encostas no fundo de vale do setor aditivo, as quais são íngremes e estão próximas a ocupações residenciais.

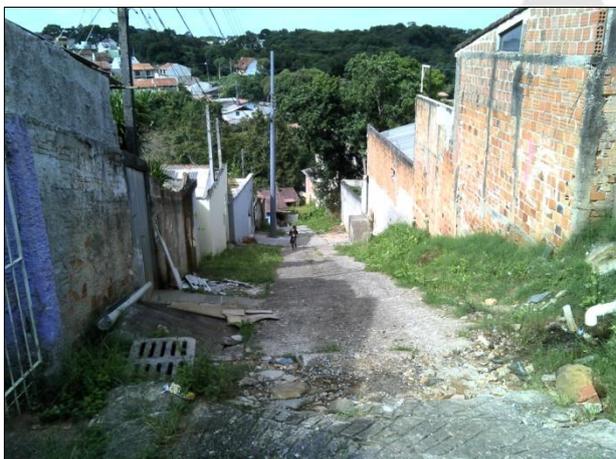
No setor de risco avaliado, segundo os moradores, ocorrem eventos de enxurradas que atingem as residências localizadas na Rua José Manuel Seiler Souza (Fotografias 12 e 13). As enxurradas seguem pelo rua, seguindo por gravidade até o corpo hídrico existente na porção sul do setor avaliado.

**Fotografia 12.** Rua José Manuel Seiler Souza (DSC01154).

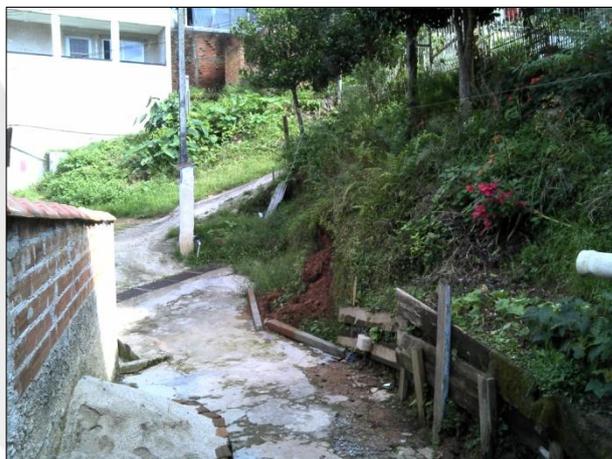
**Fotografia 13.** Local atingido pelas enxurradas no final da Rua José Manuel Seiler Souza (DSC01156).

O setor avaliado também apresenta risco a eventos hidrológicos devido à ocorrência de enxurradas. De acordo com o IPT (Instituto de Pesquisa Tecnológica), o risco do SR pode ser classificado como **ALTO**, conforme observado na **Tabela 5**.
