SETORIZAÇÃO DE RISCO
SR-47

Secretaria do Estado do Meio Ambiente e Recursos Hídricos (SEMA)

SETOR DE RISCO 47

Jardim Pioneiro – Campo Magro – Paraná

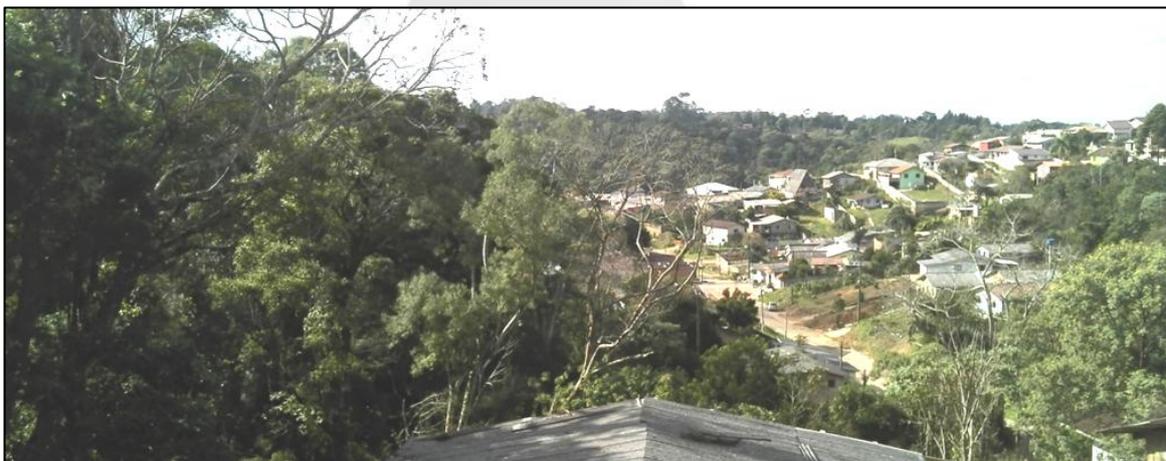
Fotografia 1. Vegetação de médio e grande porte na porção norte do setor de risco (DSC00899).

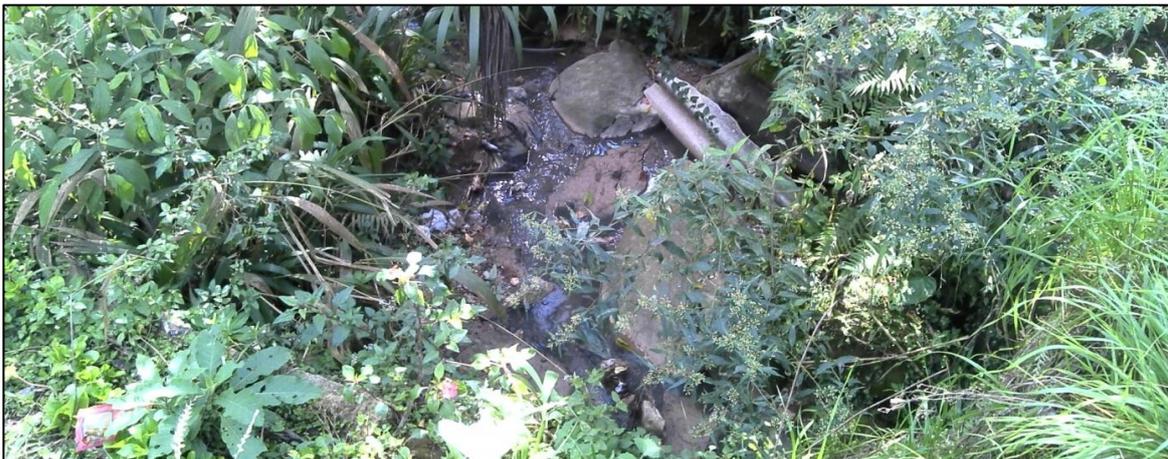
No interior do setor de risco avaliado não há corpos hídricos naturais. Contudo, a aproximadamente 15 m do limite leste do setor, verifica-se a existência de um curso de água (Fotografia 2) que recebe a contribuição hídrica da GAP e efluentes domésticos das residências situadas no setor avaliado.

Fotografia 2. Curso hídrico existente a leste do setor de risco (DSC00910).

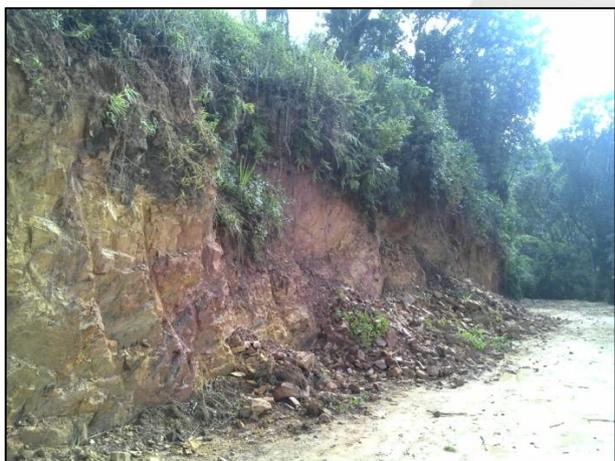
A área avaliada apresenta um perfil de solo raso sobre os filitos, de aproximadamente 1 m de espessura (Fotografia 3). Enquanto que sobre o dique de diabásio, verifica-se uma espessura de solo de 2 a 3 m (Fotografia 4).

Fotografia 3. Solo raso sobre os filitos. (DSC00894).

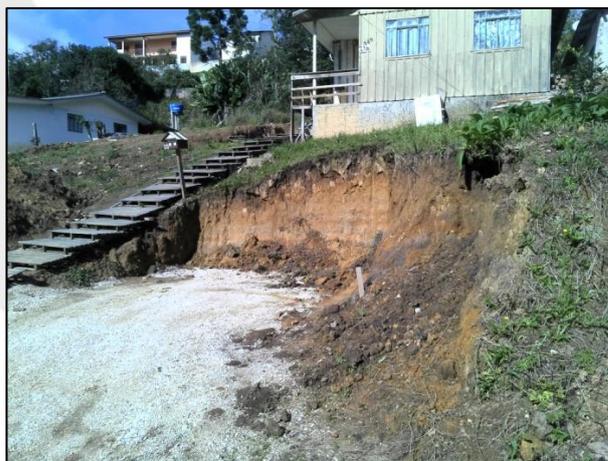
Fotografia 4. Solo espesso com matações de diabásio dispersos em sua matriz (DSC00906).

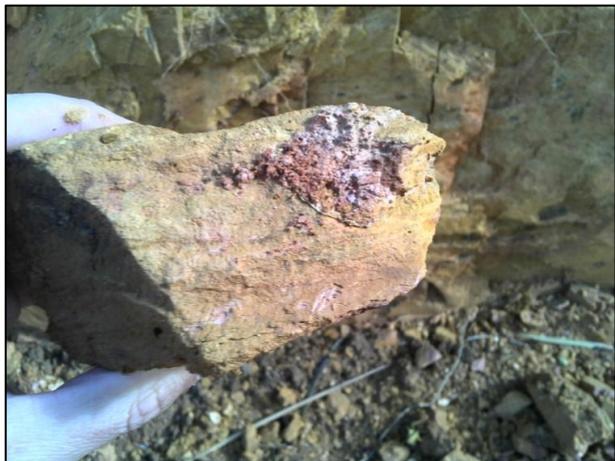
Fotografia 5. Substrato geológico composto por filito no setor avaliado (DSC00895).

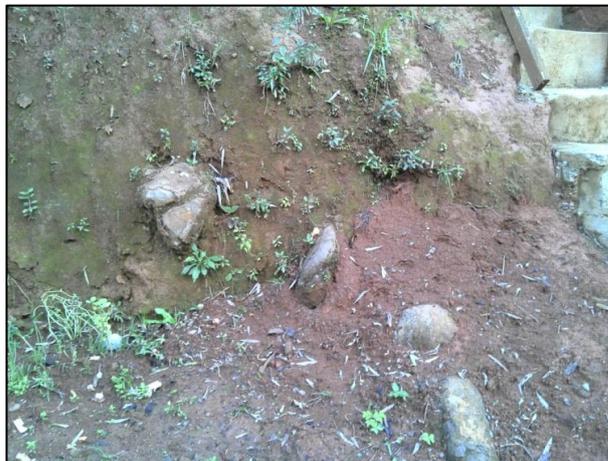
Fotografia 6. Diques de diabásio (DSC00904).

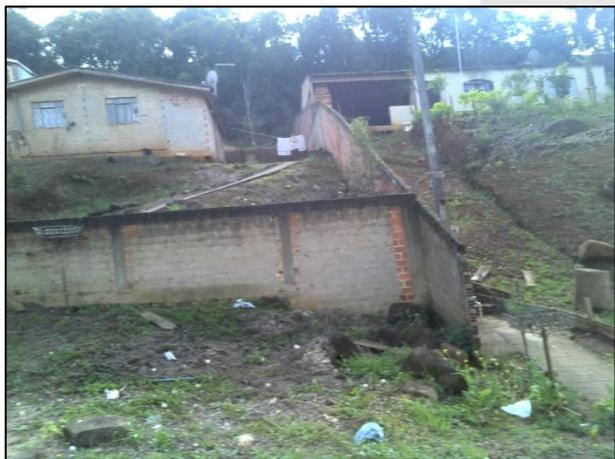
O setor avaliado apresenta construções predominantemente de médio padrão construtivo (Fotografias 7 e 8) na encosta das vertentes cujos locais são potencialmente perigosos. O setor apresenta em torno de 36 residências e estima-se que habitem aproximadamente 144 pessoas.

Fotografia 7: Edificações de médio padrão na encosta da porção norte do setor de risco (DSC00907).

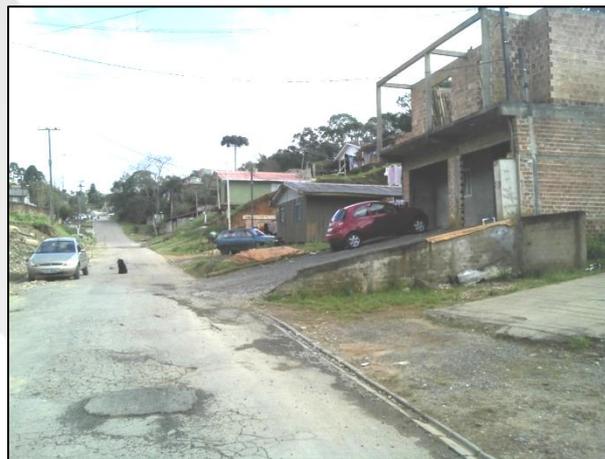
Fotografia 8: Edificações de médio padrão na encosta da porção norte do setor de risco (DSC00908).

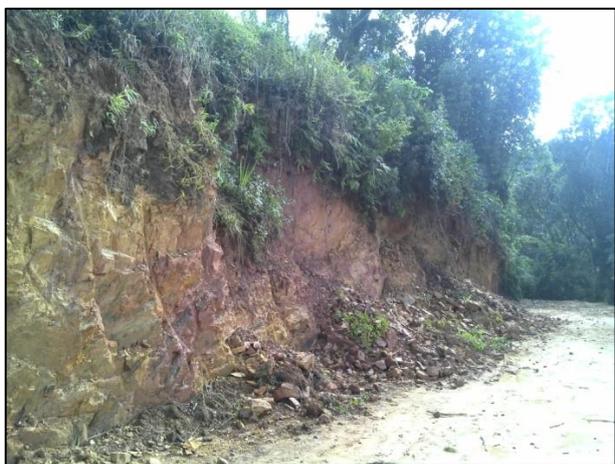
Foram verificadas feições de instabilidades no setor de risco avaliado. Essas feições estão relacionadas a cortes de solo e rocha em vertentes íngremes para a ocupação residencial (Fotografias 9, 10 e 11). Há também aterros mal compactados, que apresentam cicatrizes de movimentação (Fotografia 12).

Fotografia 9: Vertente recortada com feições de instabilidade (DSC00894).

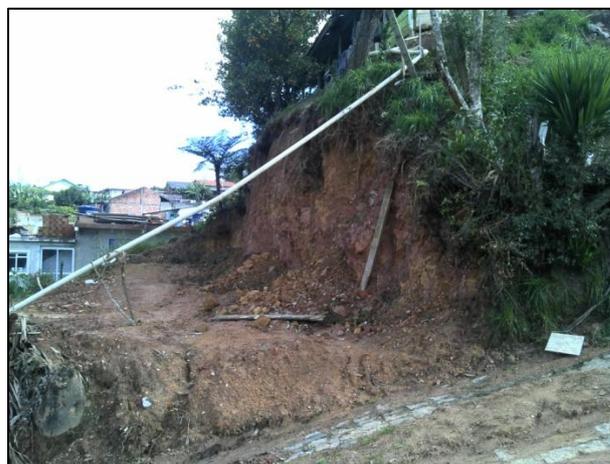
Fotografia 10: Vertente recortada com feições de instabilidade (DSC00898).

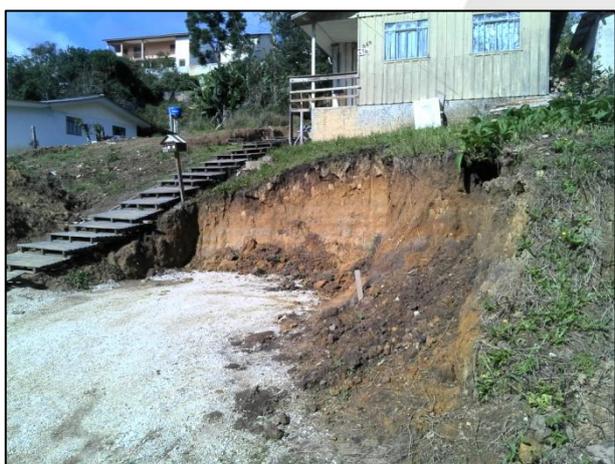
Fotografia 11: Vertente recortada com feições de instabilidade (DSC00906).

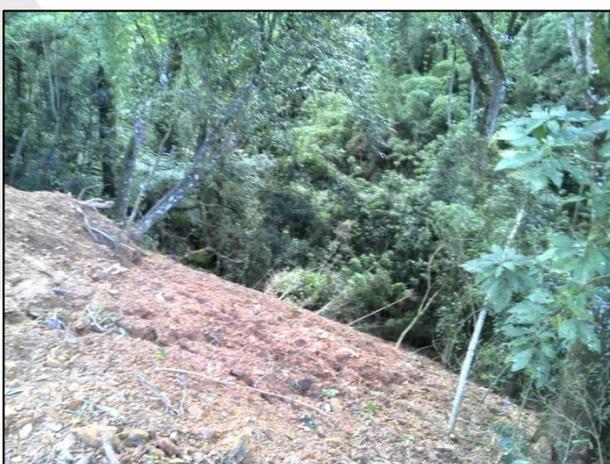
Fotografia 12: Aterro mal compactado com cicatrizes de movimento (DSC00897).

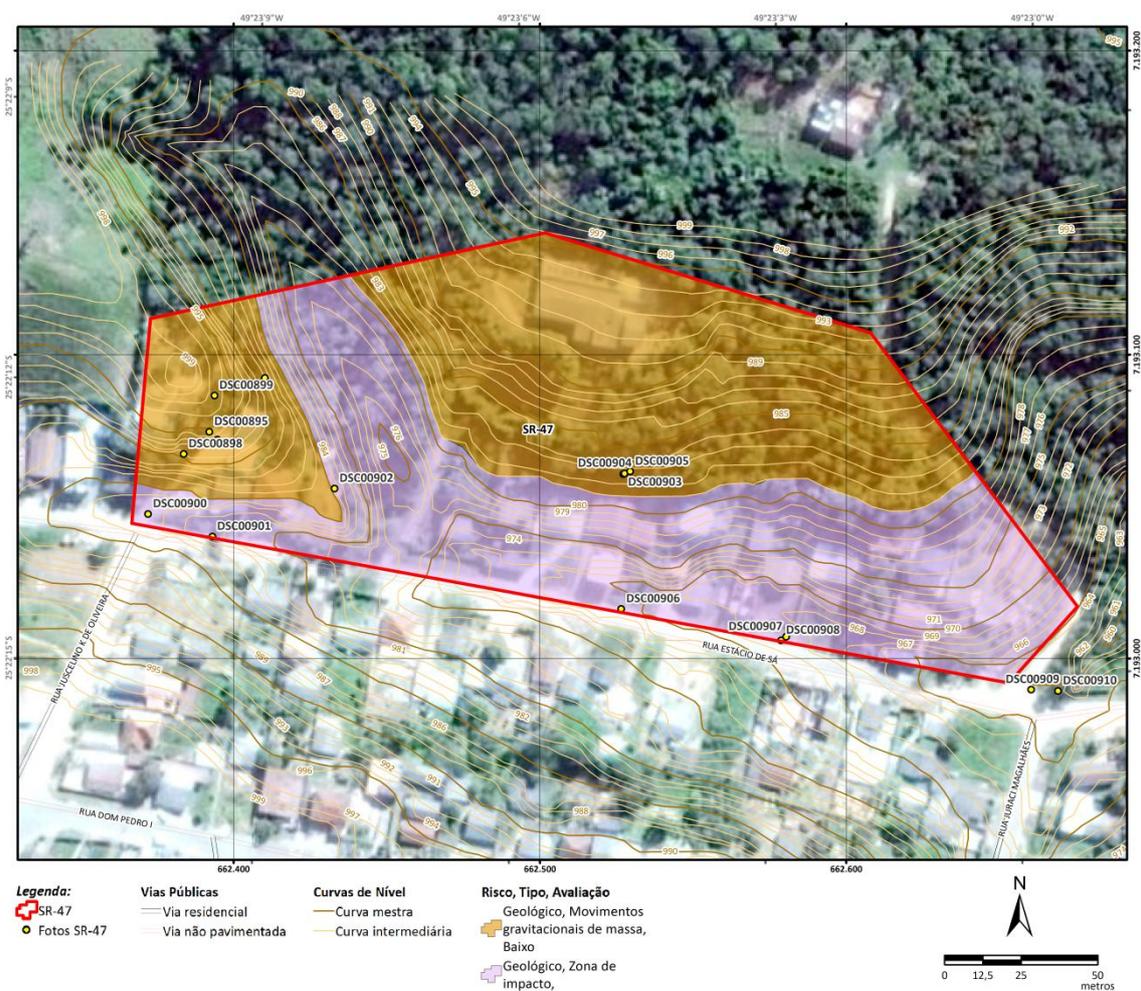
O setor avaliado possui riscos geológicos relacionados a movimentos gravitacionais de massa (MGM) (Figura 3).

Figura 3. Subdivisão do SR-47 em função do risco geológico.

A meia encosta do setor vistoriado possui risco geológico **MÉDIO** de movimento gravitacional de massa (MGM) em vertentes de alta declividade nas áreas densamente habitadas. As **Tabelas 1, 2, 3** demonstram como foi realizada a classificação de risco quanto aos parâmetros de suscetibilidade, instabilidade e vulnerabilidade dentro desta porção do setor. Em negrito a avaliação feita para cada parâmetro dentro do setor.

A planta de situação apresentada na Figura 3 subdivide os setores com risco geológico de movimento gravitacional de massa ao longo de suas vertentes e delimita a sua zona de impacto
