## **Relatório de Vistoria em Deslizamento**

**Localidade:** Dois Vizinhos, PR.

**Data da vistoria:** 27 de junho de 2013.

**Local da vistoria:** Proximidades do número 389 da Rua João Dalpasquale, Centro, coordenadas de referência: UTME 293.720 UTMN 7.151.020.

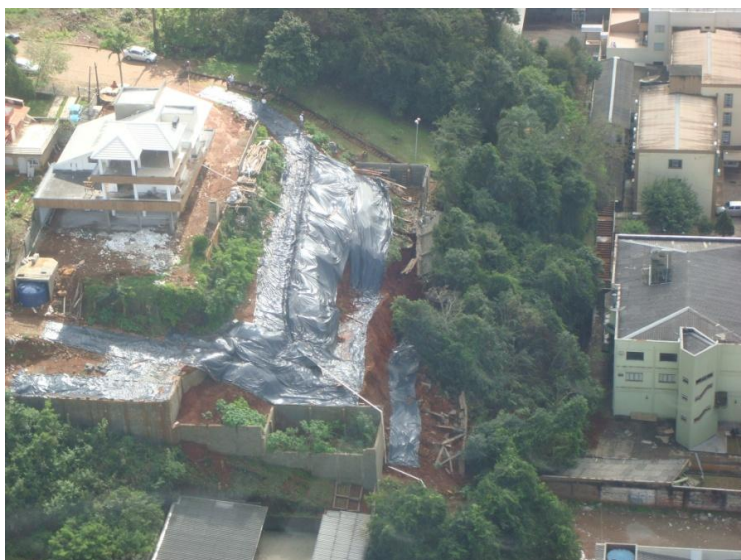
As fotografias abaixo mostram tomadas aéreas do setor afetado. É possível perceber a existência de obra em andamento, com muro parcialmente destruído, a alta declividade da encosta e a cobertura de lona plástica instalada pela Defesa Civil para reduzir a infiltração de água e estabilizar o processo. Na parte inferior direita da fotografia observa-se o abrigo de veículos que foi destruído, bem como o prédio que sofreu interdição em virtude do risco remanescente de novo deslizamento.

Figura 2 - Vista aérea do local afetado.

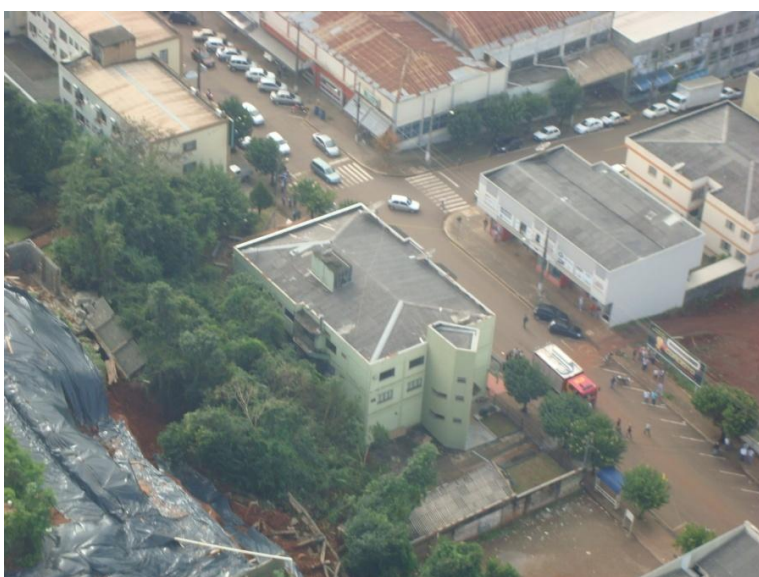
Figura 3 – Tomada aérea do deslizamento.

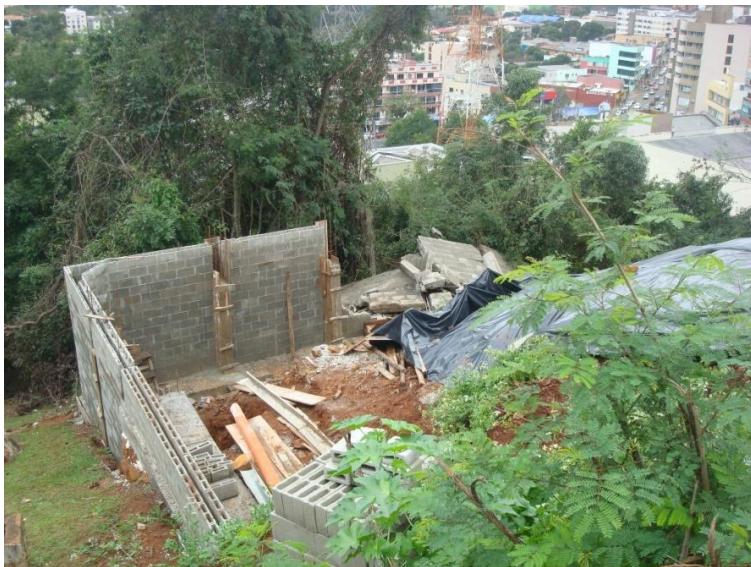
A movimentação da encosta foi induzida por uma intervenção na parte superior, para realização de uma construção, incluindo corte, retirada de terra e árvores. Parte do muro desta obra foi destruída no processo (fig. 4).

Figura 4 - Aspecto da obra em andamento na encosta deslizada.

Com base no exposto, recomenda-se à Prefeitura Municipal de Dois Vizinhos reafirmar as limitações destes setores de risco, e na área em epígrafe, interditar a obra que estava em andamento. No restante da área urbana, uma sugestão importante é efetivar uma verificação da situação atual de preservação da cobertura vegetal e zelar pela não intervenção com cortes e arruamento nos setores de alta declividades, para prevenir eventos similares.

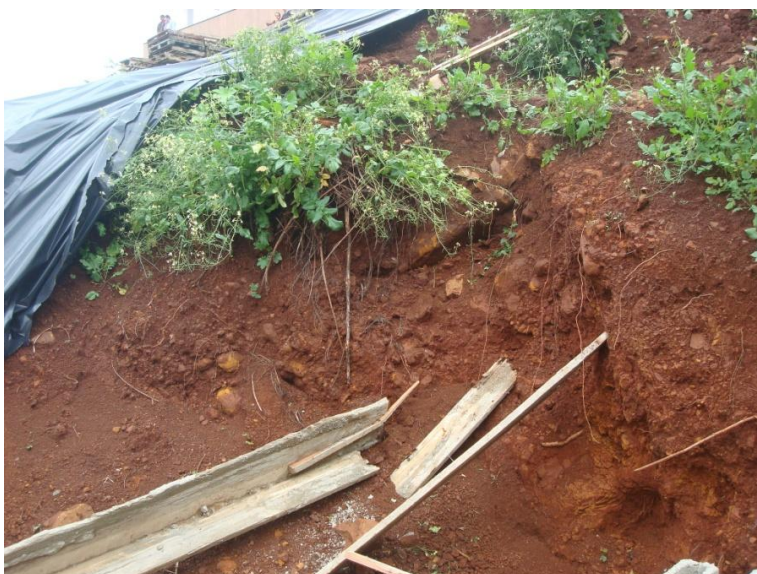
Os cortes expostos mostram que o material que deslizou é um solo coluvionar, contendo seixos e blocos de basalto alterado, arredondados, com dimensões variando de centímetros a vários decímetros de diâmetro. Na base da encosta (ao nível da rua), encontra-se a exposição de rocha basáltica alterada.

Figura 5 - Aspecto da porção do terço superior do deslizamento, evidenciando a mistura de blocos e fragmentos de rocha basáltica de várias dimensões, misturados com solo argiloso.

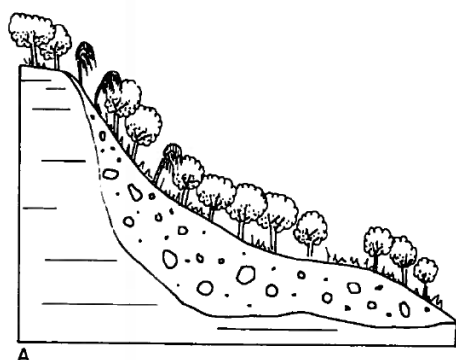
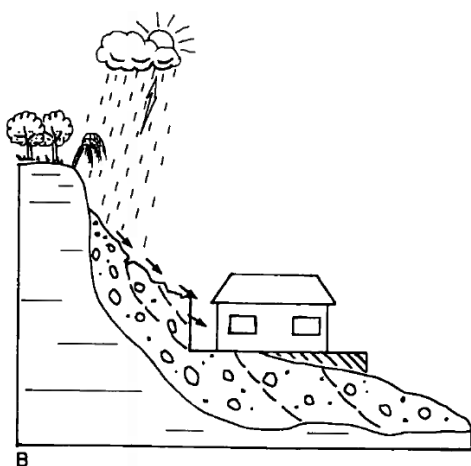
Figura 6 - Situação esquemática das encostas preservadas (A) e com intervenções antrópicas (B), onde pode ser enquadrado o local afetado (reproduzido de MINEROPAR, 1994).

- A - Situação de equilíbrio geomorfológico
- Depósito de talús (instável), protegido pela cobertura vegetal.

- B - Situação de desequilíbrio
- Retirada da cobertura vegetal
  - Abertura de cortes e taludes (superfícies de alívio de pressão)
  - Infiltração de águas superficiais e geração de superfícies de ruptura
  - Aumento de densidade do material pela saturação de água
  - Instabilização da encosta

Considerando o exposto, o deslizamento no local foi claramente induzido pela intervenção no terço superior da encosta, realização de corte, edificação de muro, retirada de terra (segundo informações da Prefeitura) e supressão da vegetação. O processo de deslizamento foi disparado pelas precipitações pluviométricas de grande intensidade, que ultrapassaram, segundo o Simepar, todos os registros históricos dessa região para o mês de junho, cuja anomalia fica bem clara no gráfico abaixo, do período de 19 a 25 de junho, com as precipitações diárias e a comparação dos acumulados com a média mensal.

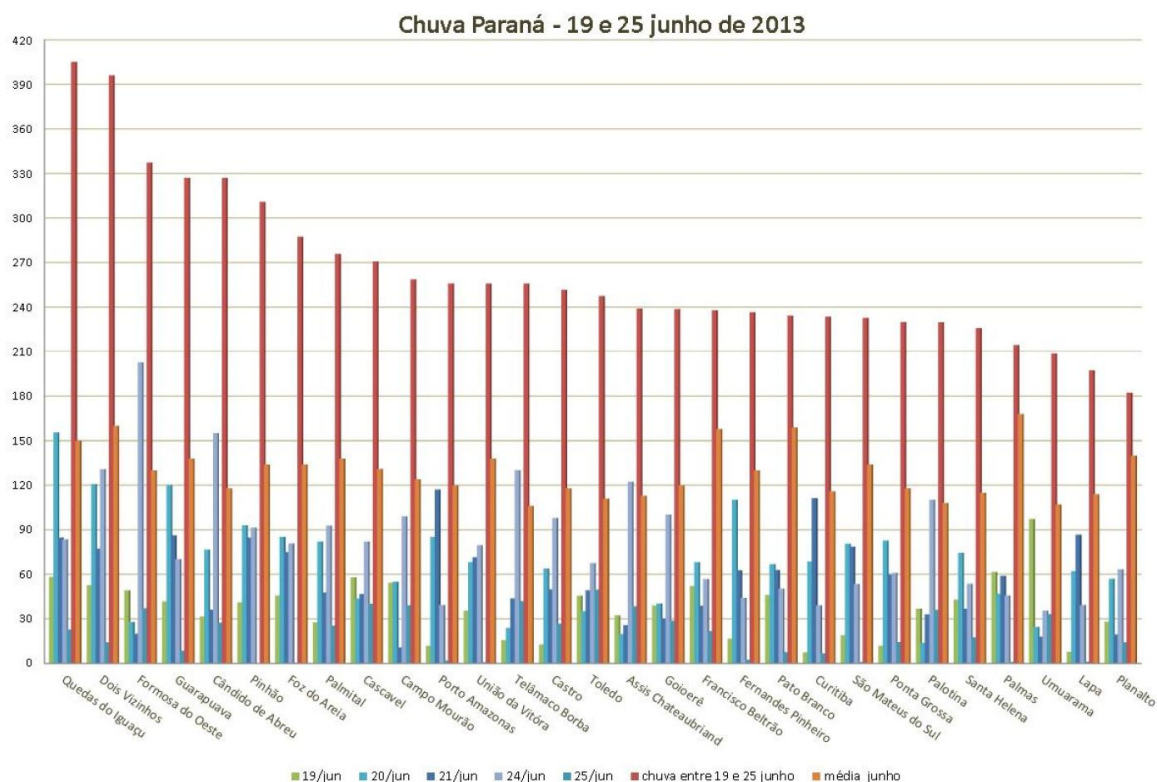
Gráfico mostrando a distribuição de chuvas no período de 19 a 26 de junho, com o acumulado nestes dias e a média mensal. Fonte: Simepar.

A distribuição horária registrada permite verificar que a grande intensidade de precipitação ocorreu nos dias 20, 21 e 24 de junho, de forma relativamente concentrada, com um acumulado de 329 mm, que representa chuva suficiente para induzir escorregamentos, conforme tem se verificado em muitos eventos pelo Brasil.

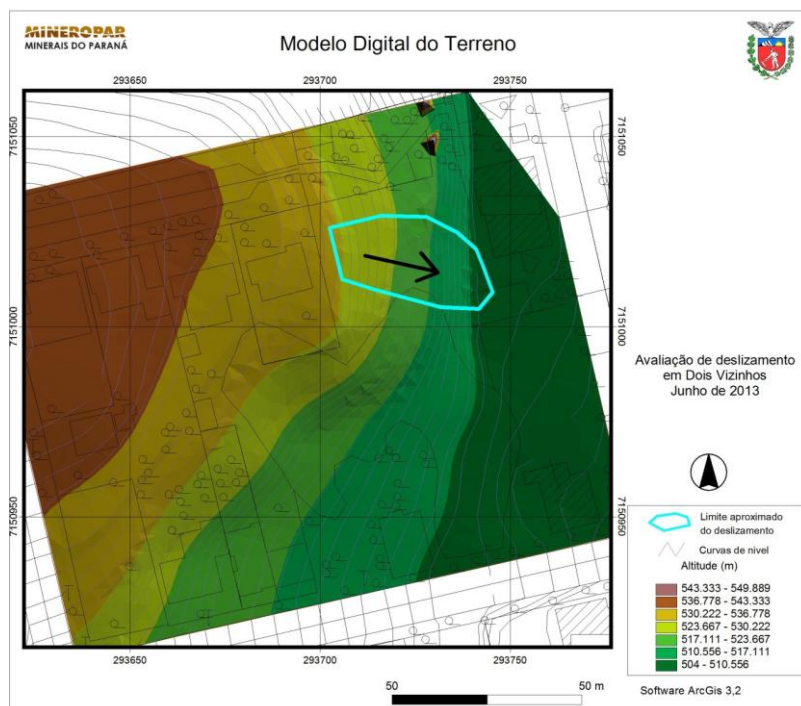
Efetivamente, nesta área não é permitido o parcelamento do solo urbano, se considerado o substrato geológico instável e uma declividade acima de 30%, conforme determina o artigo 3º, nos itens III e IV da Lei Federal 6766/1979 (Lei Lehmann). A figura abaixo mostra o modelo digital do terreno, gerado a partir de curvas de nível fornecidas pela Prefeitura.

Figura 7 - Modelo digital do terreno, com a representação aproximada da área afetada.

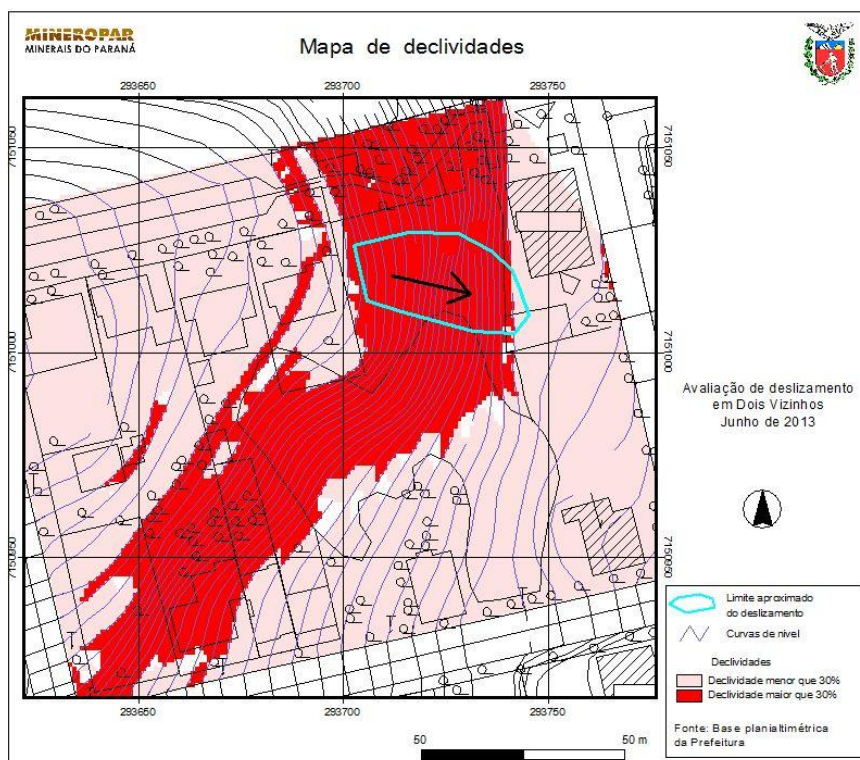
O mapa de declividades obtido do modelo digital do terreno delineia de forma clara o setor que apresenta as faixas de declividade maiores que 30%, exatamente onde se localizou o deslizamento.

Figura 8 - Mapa de declividades, mostrando o setor com declividades maiores que 30%.

Com relação ao setor afetado, será necessário realizar uma obra de estabilização, em virtude do risco remanescente de deslizamento e a existência de edificações no seu alcance, onde é fundamental garantir a segurança.

- 1) Contratação de serviços para elaboração de Projeto para a intervenção na encosta, de empresa ou profissional habilitado e experiente na área de geotecnia e estabilização de encostas. O Projeto vai incluir amostragem, sondagens e ensaios de laboratório, para caracterizar o perfil alterado, o comportamento da água no maciço e suas características geotécnicas, o que permitirá definir a obra de estabilização.
- 2) De posse do Projeto, a Prefeitura de Dois Vizinhos poderá encaminhar a contratação de uma empresa de engenharia para realizar as obras de contenção e estabilização (retaludamento, muros de arrimo ou atirantamento), considerando ainda o sistema de drenagem que deverá necessariamente ser
