**SETORIZAÇÃO DE RISCO**  
**SR-1**

**Secretaria do Estado do Meio Ambiente e Recursos Hídricos (SEMA)**

Madre - Rio Branco do Sul - Paraná

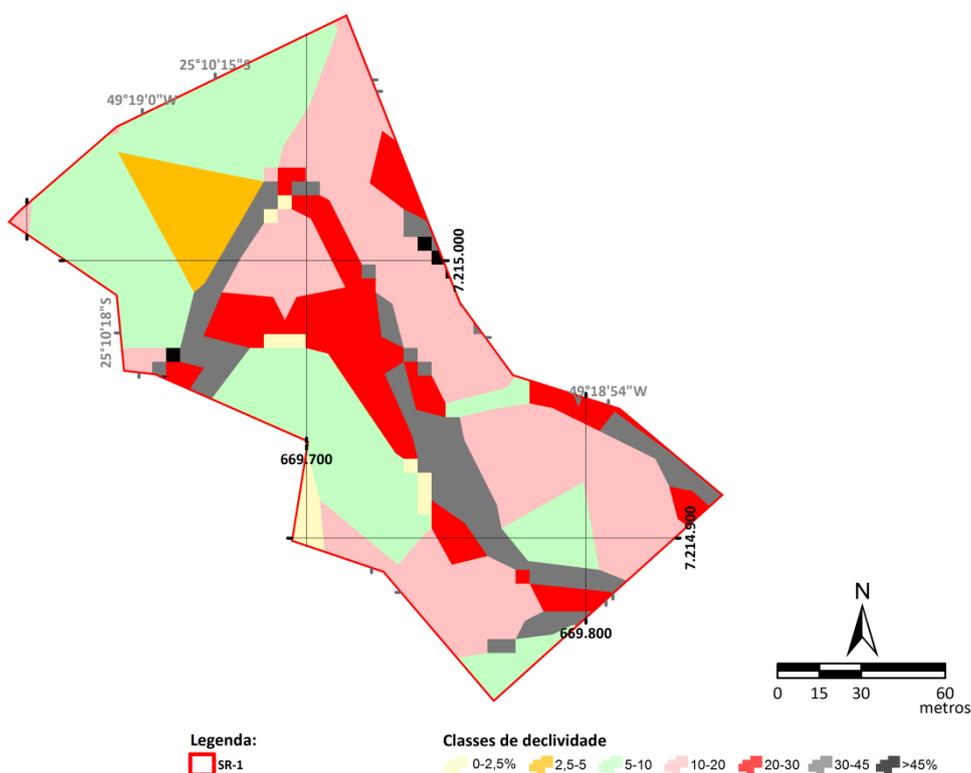
O setor de risco SR-1 é composto em sua porção leste por uma meia encosta, pela qual segue a Rua Antônio Elias no sentido N-S. A meia encosta encontra-se ocupada por residências de médio padrão construtivo e tem a sua declividade acentuada em direção a Rua Antônio Elias. A porção oeste do Setor apresenta um topo de morro, cuja meia encosta possui declividade acentuada, e também está ocupada por residências (fotografias 1 e 2) (**Figura 2**).

**Figura 2.** Mapa de declividade do setor avaliado. Escala indicada. (FONTE: ITCG)

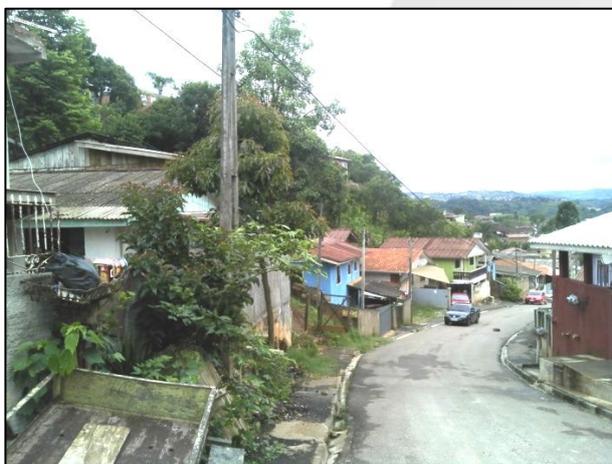
**Fotografia 1.** Meia encosta ocupada por residências na porção leste do Setor e a Rua Antônio Elias (DSC00365).

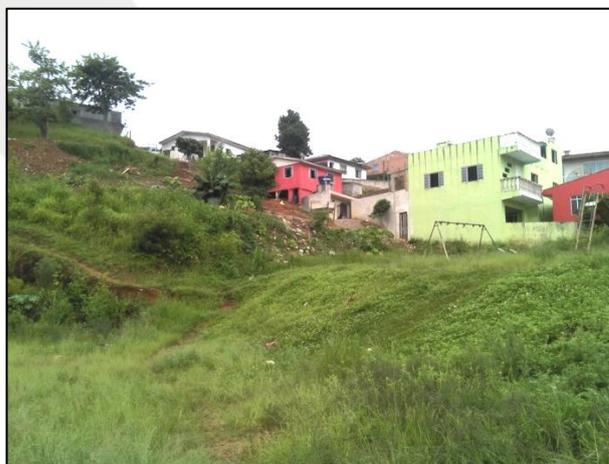
**Fotografia 2.** Topo de morro e meia encosta ocupada por residências na porção oeste do SR (DSC00382).

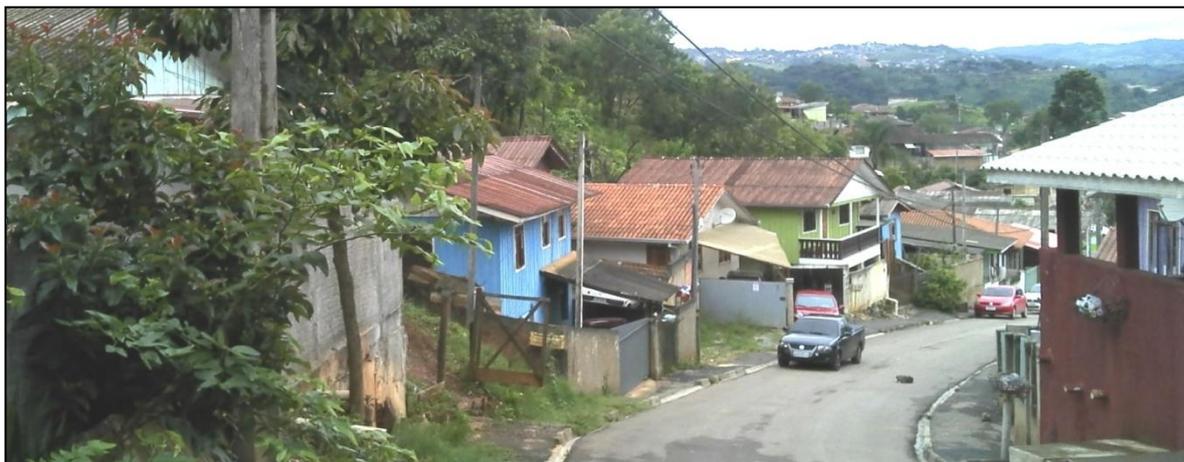
No setor avaliado há predominantemente construções de médio padrão construtivo ao longo da meia encosta da porção leste, e no topo de morro e meia encosta da porção oeste (Fotografia 5). O setor avaliado apresenta em torno de 101 residências, estima-se que no setor habitem aproximadamente 404 pessoas.

**Fotografia 5.** Edificações de médio padrão construtivo. (DSC00365).

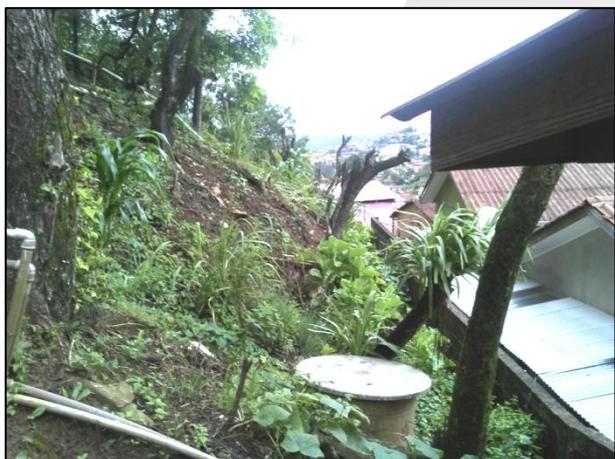
A instabilidade das vertentes é observada a partir de árvores inclinadas e muro abaulado na porção leste do SR (Fotografias 6 e 7).

**Fotografia 6:** Árvores inclinadas (DSC00364).

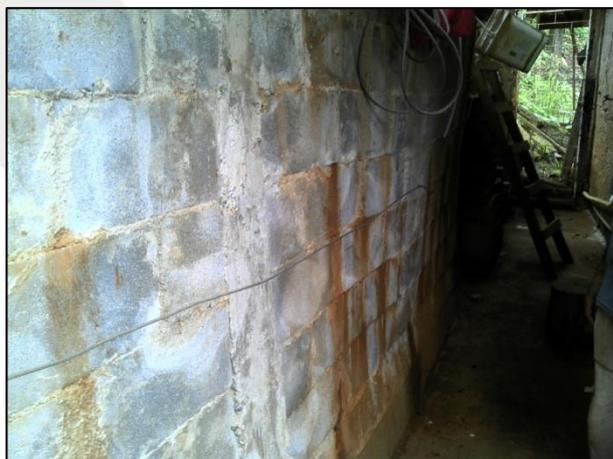
**Fotografia 7:** Muro abaulado (DSC00362).

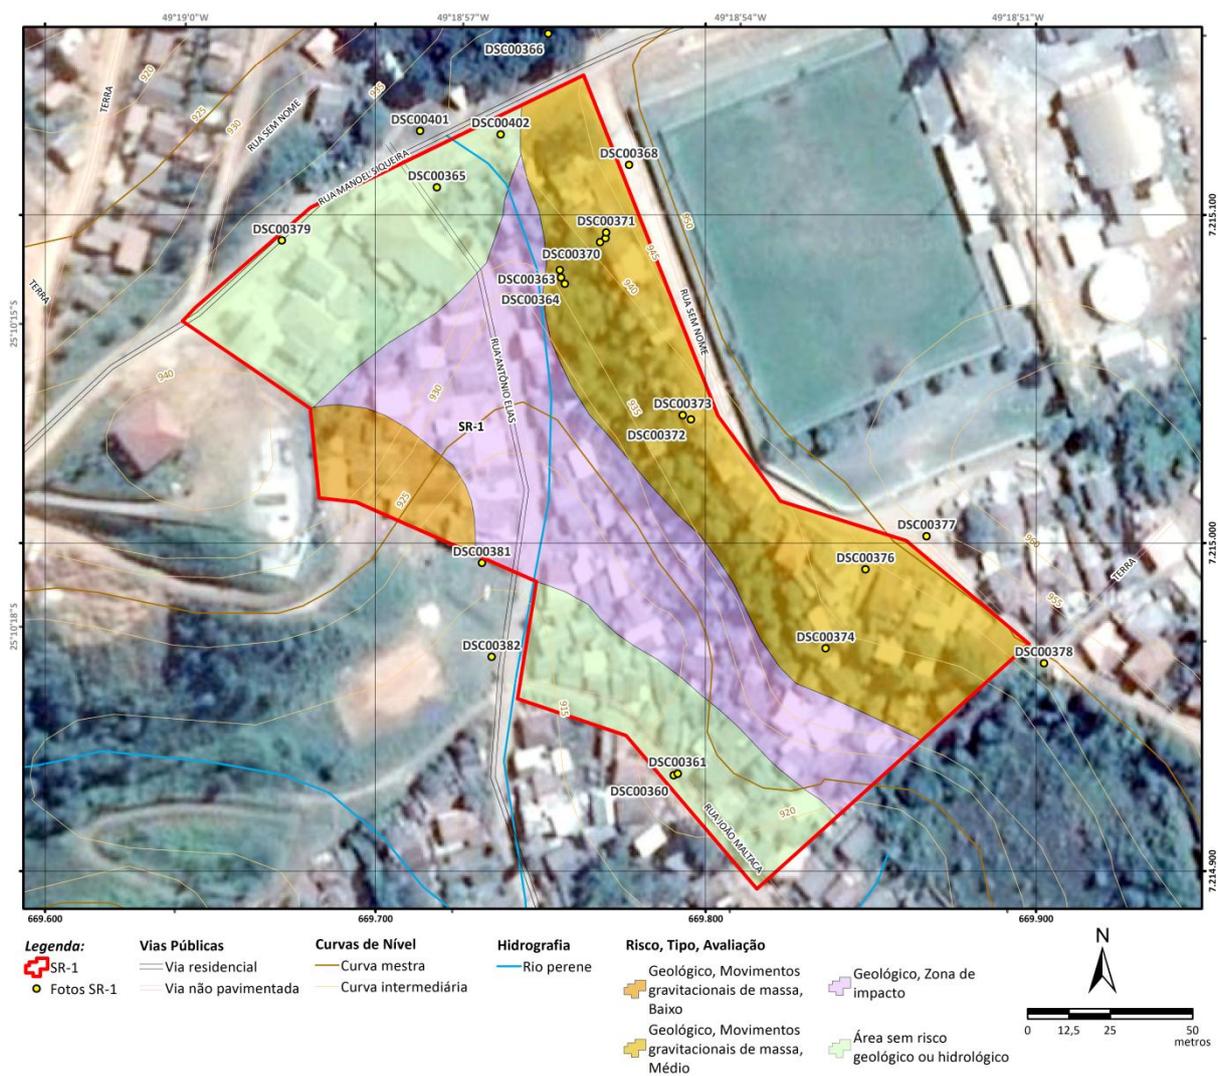
O setor avaliado possui riscos geológicos relacionados a movimentos gravitacionais de massa (MGM) ao longo de suas encostas, zonas de impacto e áreas sem riscos geológicos ou hidrológicos, conforme apresenta a **Figura 3**.

Figura 3. Subdivisão do SR-01 em função do risco geológico.

A planta de situação apresentada na **Figura 3** subdivide os setores com risco geológico de movimento gravitacional de massa ao longo de suas vertentes, delimita a sua zona de impacto e a área sem risco geológico.

**Contudo, conclui-se que o SR-1 apresenta feições de suscetibilidade e vulnerabilidade de terreno e que com base na classificação proposta o mesmo possui sua avaliação de risco a MGM como MÉDIA na porção nordeste e BAIXA na porção oeste.**
