Relatório de vistoria geotécnica

Localidade: Lote 127 da Comunidade Santa Luzia no Assentamento Marcos Freire.

Data da vistoria: 9 de julho de 2015

Objetivo: verificar o grau de risco relacionado com movimentos gravitacionais de massa no Lote 127 do assentamento.

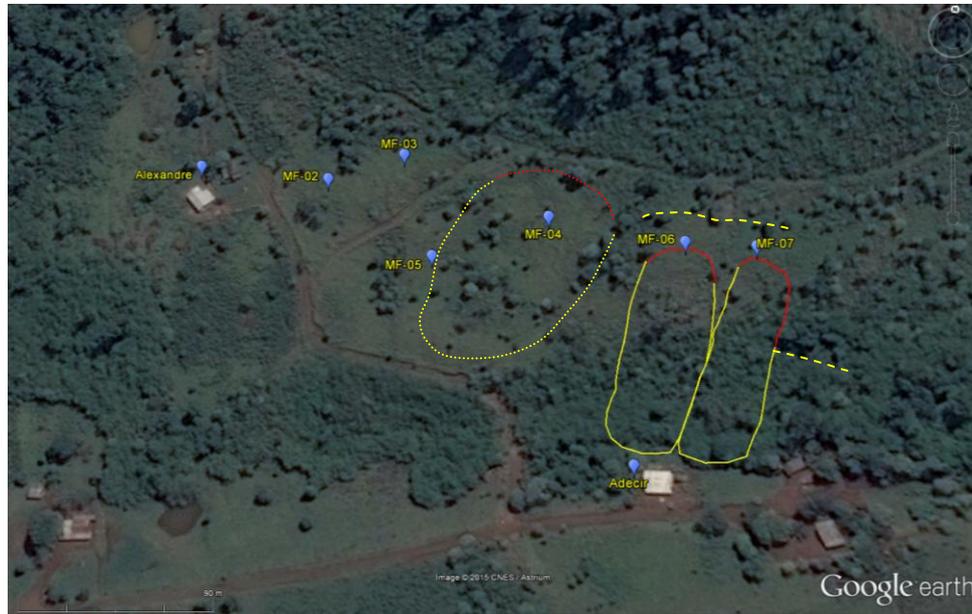
Feições de quedas e deslizamentos são abundantes e cobrem toda extensão do Lote 127, representando perigo de danos às edificações, criações e moradores. As feições de instabilidade distribuem-se desde o entorno da residência até pelo menos 300 m a leste, conforme se observa na Figura 1. As feições mais evidentes são: campos de blocos de rocha rolados a partir da escarpa de topo, cicatrizes e depósitos de deslizamentos antigos e dois deslizamentos de solo e rocha adjacentes, ainda ativos, aos quais se associam fendas de tração acima e abaixo das escarpas principais e laterais. Os deslizamentos são ditos de solo e rocha porque as suas escarpas principais expõem tanto as camadas de solo quanto a rocha alterada, cuja resistência mecânica foi reduzida pela alteração intempérica e pelo pequeno espaçamento das juntas de resfriamento, típicas das rochas vulcânicas.

Figura 1. Imagem de Google Earth com vista vertical do Lote 127. Traço pontilhado: deslizamento antigo. Vermelho: escarpa recente. Amarelo: limites dos depósitos recentes. Amarelo tracejado: fendas de tração.

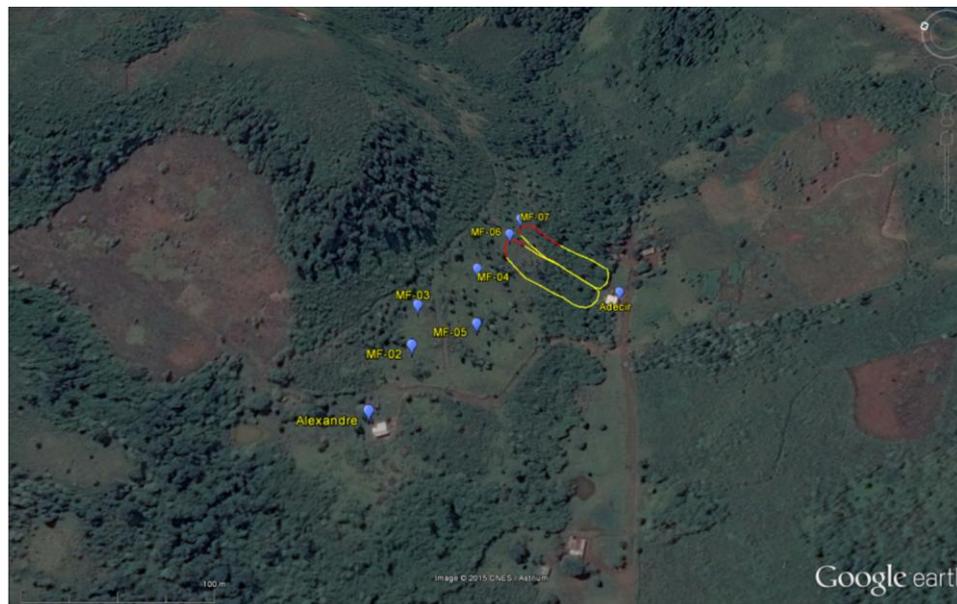
Figura 2. Imagem oblíqua de Google Earth do Lote 127, destacando o relevo em platô com escarpa de topo e rampas de colúvio formadas por sucessivos movimentos gravitacionais de massa.

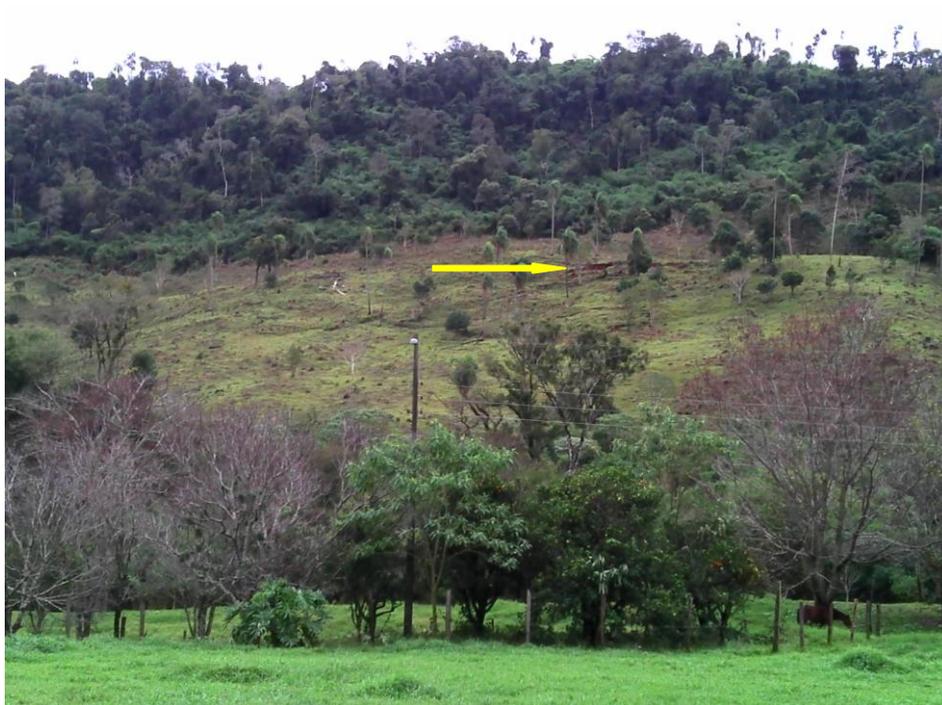
Foto 1. Elevação adjacente a oeste do Lote 127, com fendas no limite superior do roçado (seta), provocadas por chuvas em junho de 2014. Observar escarpa superior formada por movimentos de massa antigos, principalmente quedas de blocos e deslizamentos de solo.

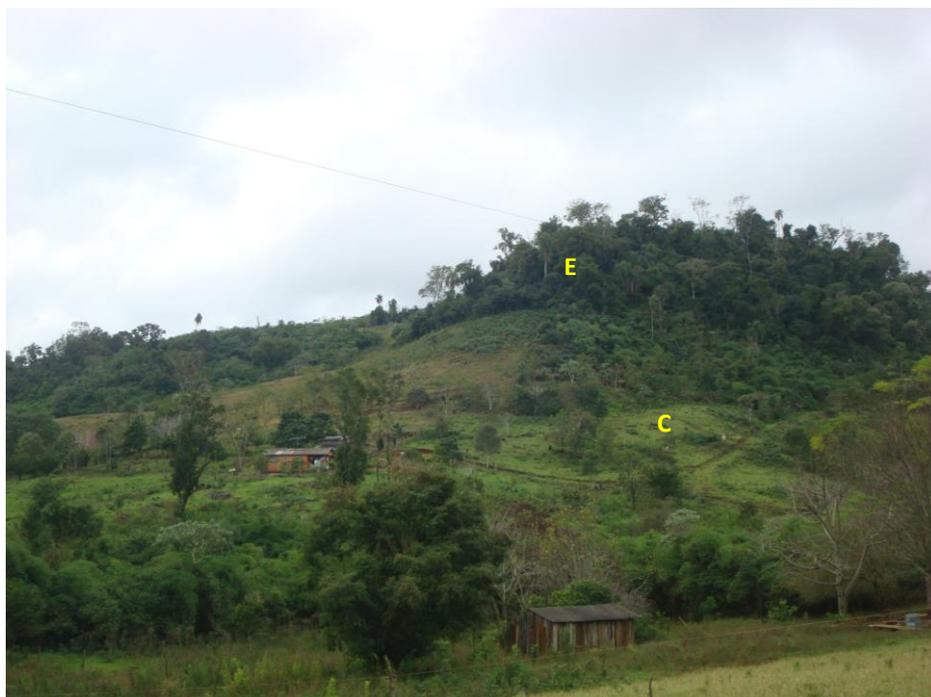
Foto 2. Casa de Alexandre Triper à meia encosta de elevação com escarpa de topo (E) e feições de movimentação antigas e recentes na rampa de colúvio (C).

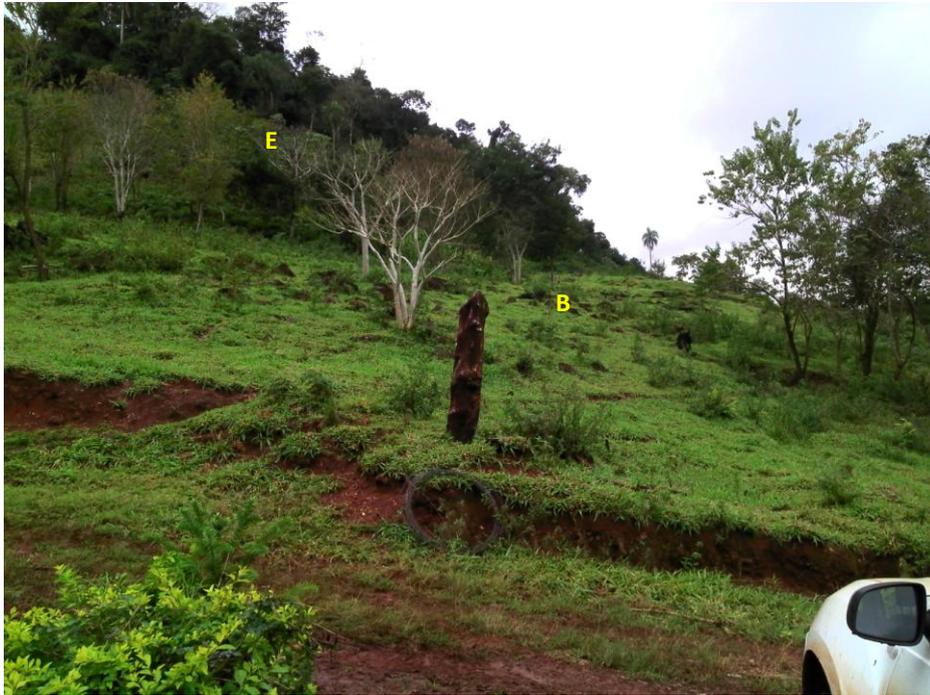
Foto 3. Encosta em frente à casa de Alexandre Triper, com depósito de blocos (B) remanescentes de movimentos de massa antigos, originados na escarpa de topo do relevo (E).

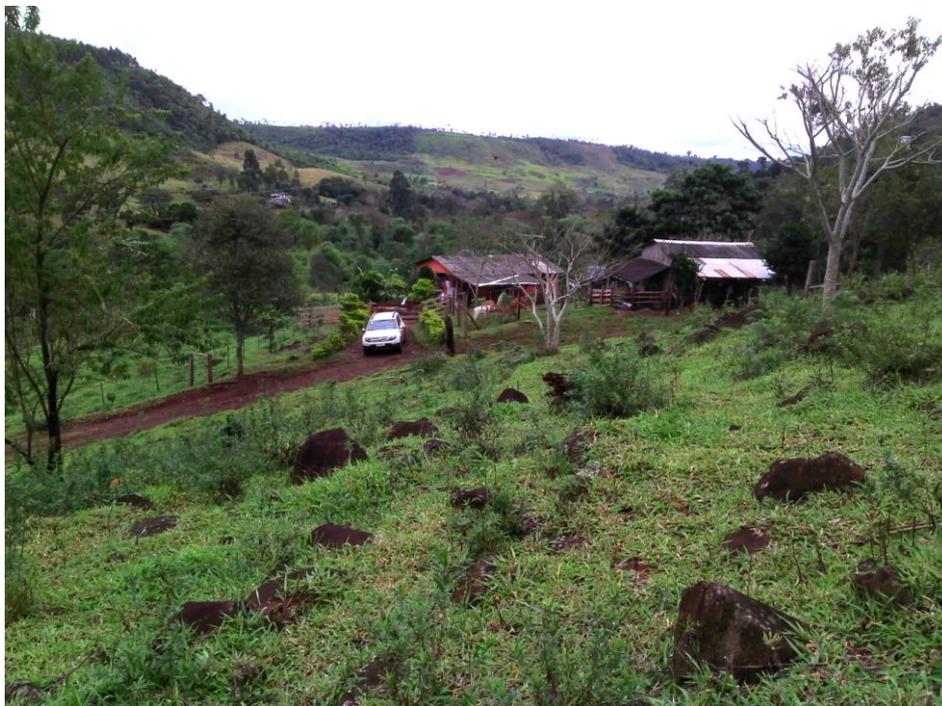
Foto 4. Vista oposta à foto anterior, vendo-se ao fundo feições escarpadas das encostas que configuram o vale do córrego cuja nascente situa-se imediatamente a leste do Lote 127.

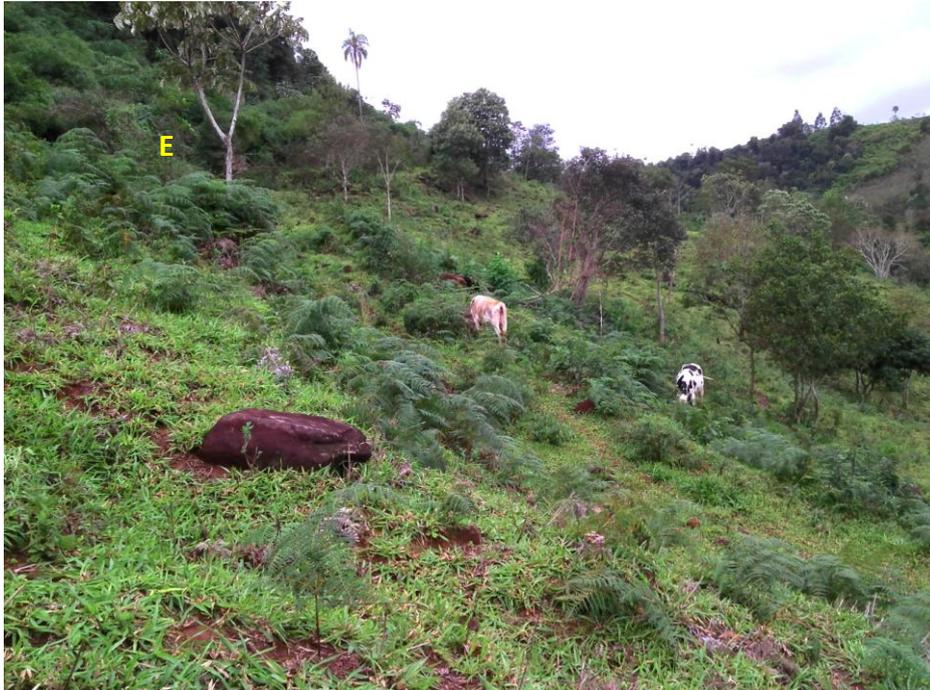
Foto 5. Concavidade no terreno, sob vestígio de escarpa (E) de movimento de massa antigo, abaixo da escarpa de topo do relevo, registrando a alta instabilidade da encosta no Lote 127.

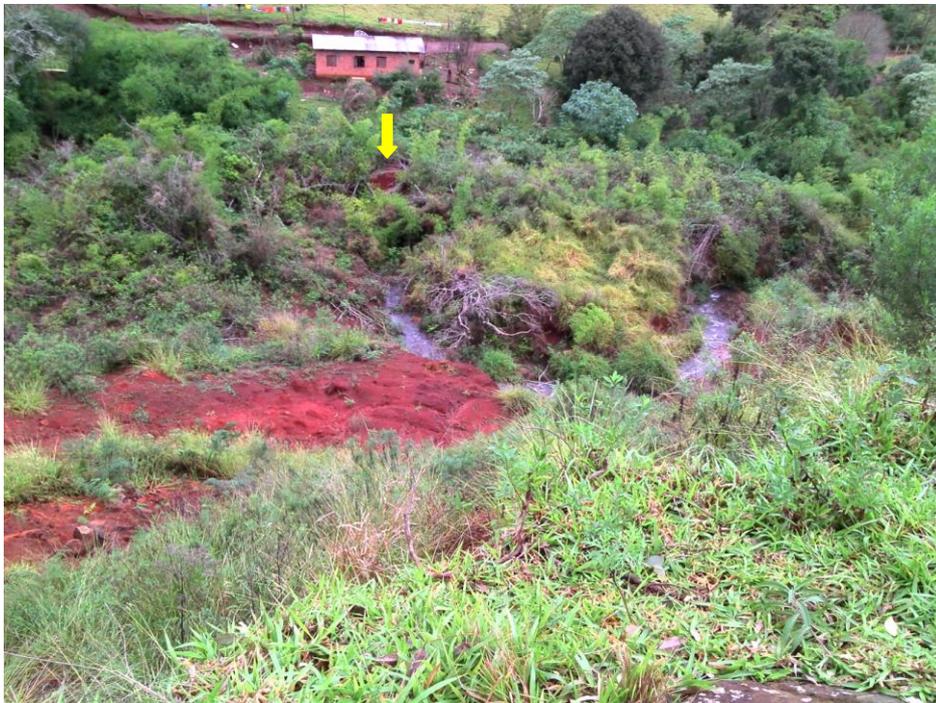
Foto 6. Depósito de deslizamento de rocha e solo provocado por chuvas em junho de 2014, visto do topo da escarpa correspondente. O deslizamento represou o córrego e deslocou-se até a casa de Adecir de Paula, ao fundo. A seta indica o limite distal do depósito de detritos.

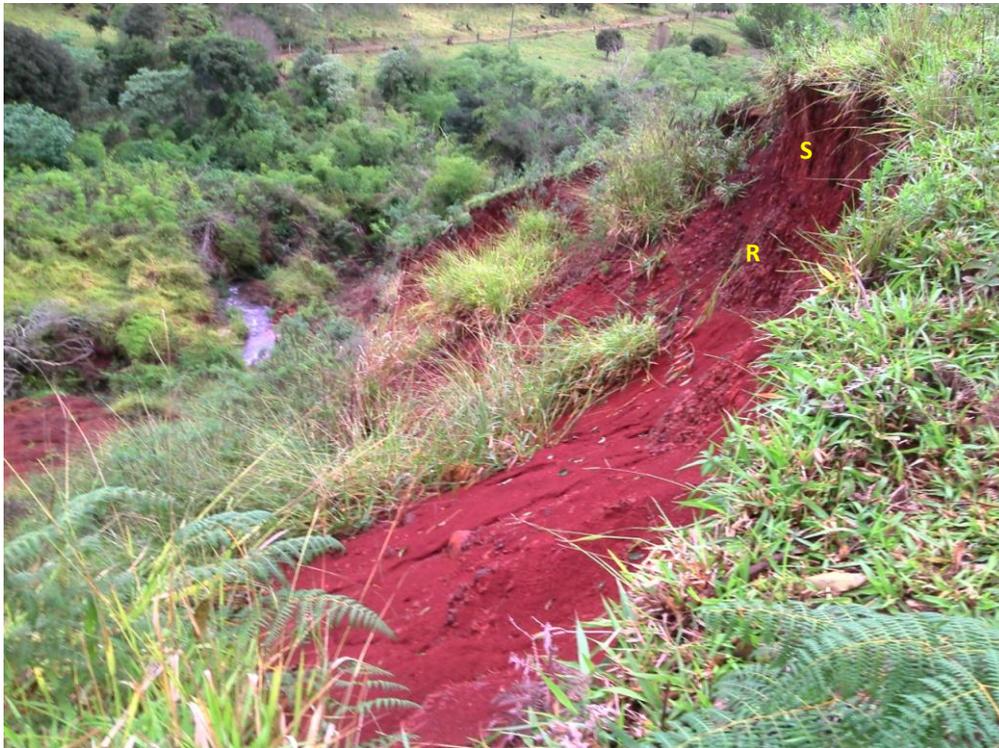
Foto 7. Escarpa do deslizamento (D1) de solo (S) e rocha (R) cujo depósito é mostrado na foto anterior.

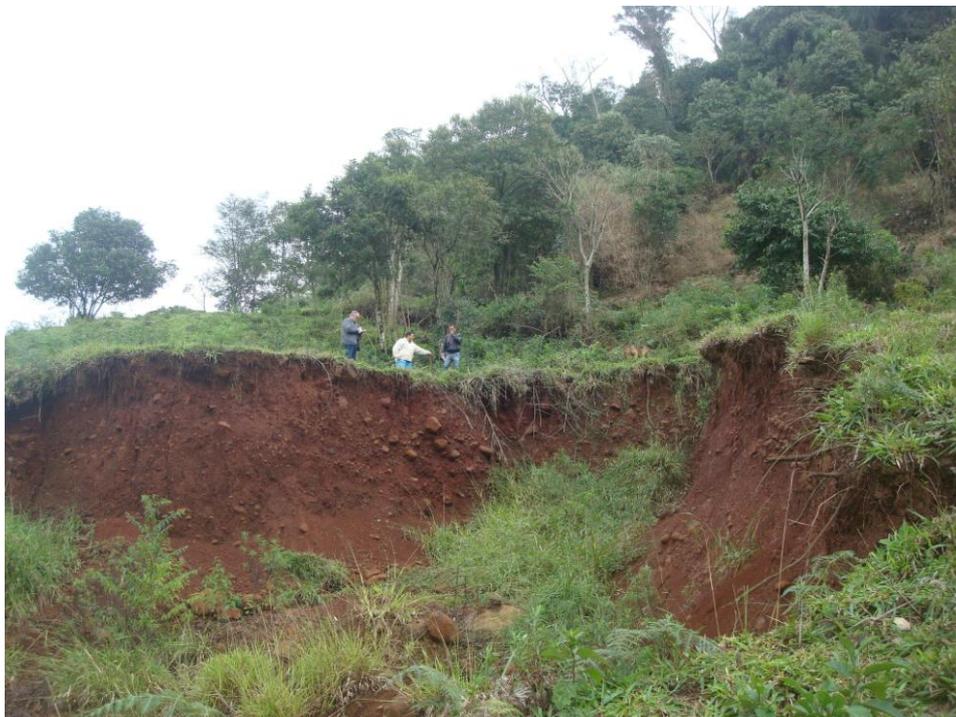
Foto 8. Escarpas principal e laterais do deslizamento de solo D2, mostrando em primeiro plano, à direita, início de fenda de tração.

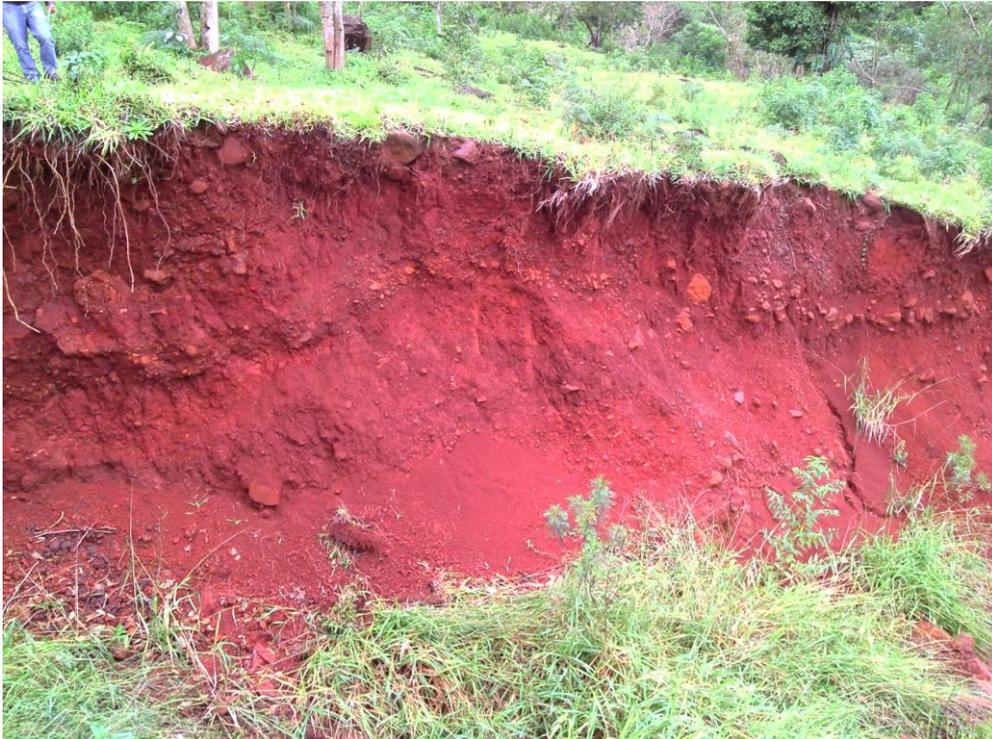
Foto 9. Escarpa lateral do deslizamento de solo (D2) expondo colúvio com pelo menos três eventos de movimentos de massa antigos, marcados pelos níveis de seixos e blocos dentro de solo argiloso.

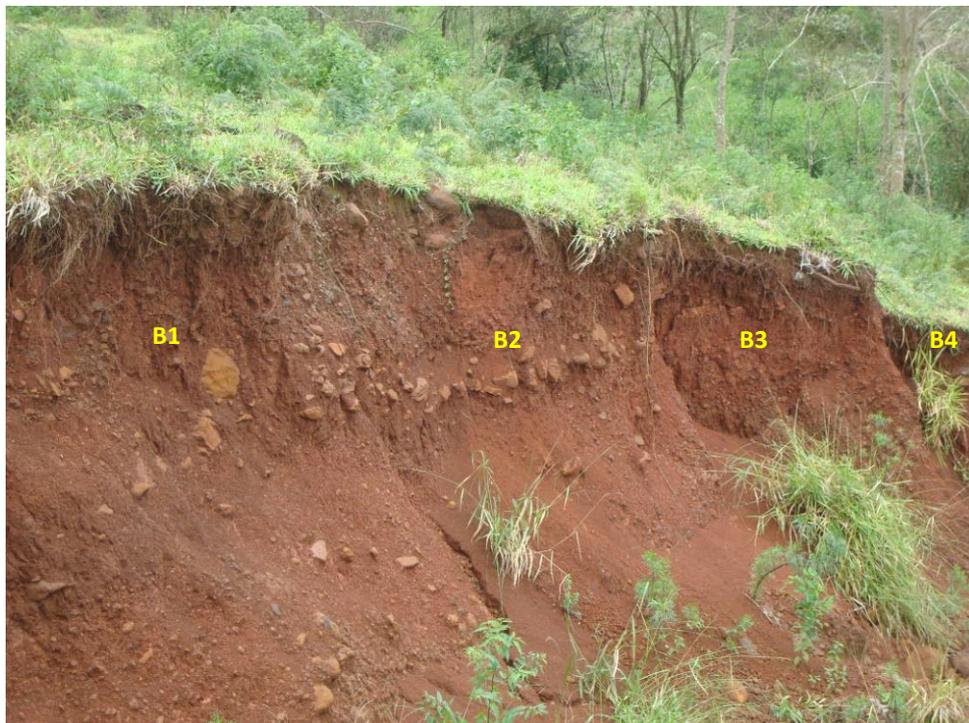
Foto 10. Extensão da escarpa lateral do deslizamento de solo (D2), com fatiamento do terreno em blocos rebaixados, indicados como B1, B2, B3 e B4.

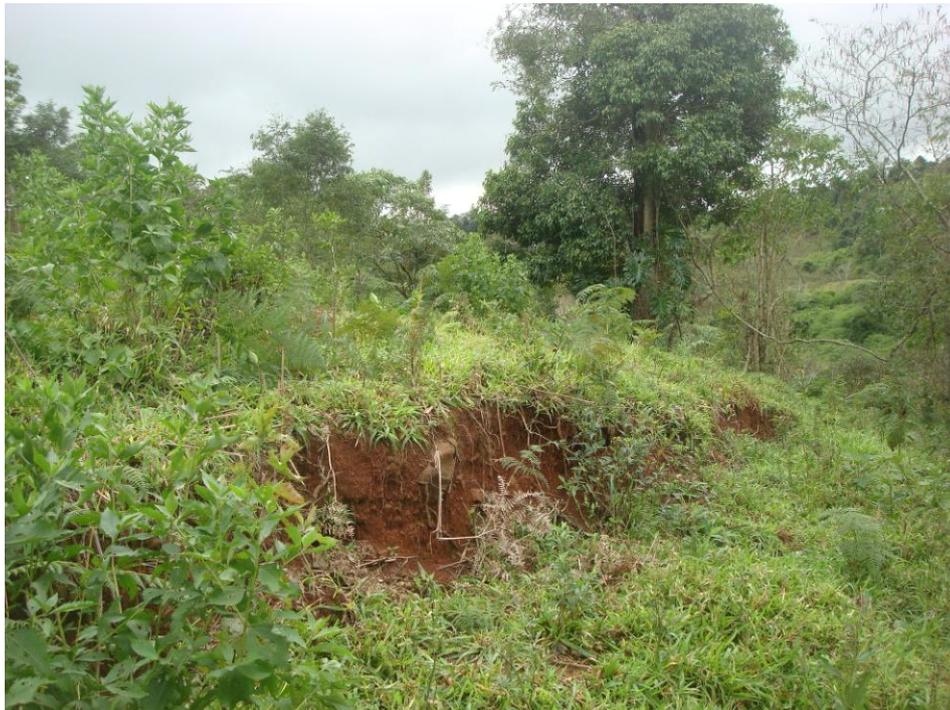
Foto 11. Fenda de tração com degrau de abatimento que inicia na escarpa lateral leste do deslizamento de solo D2.

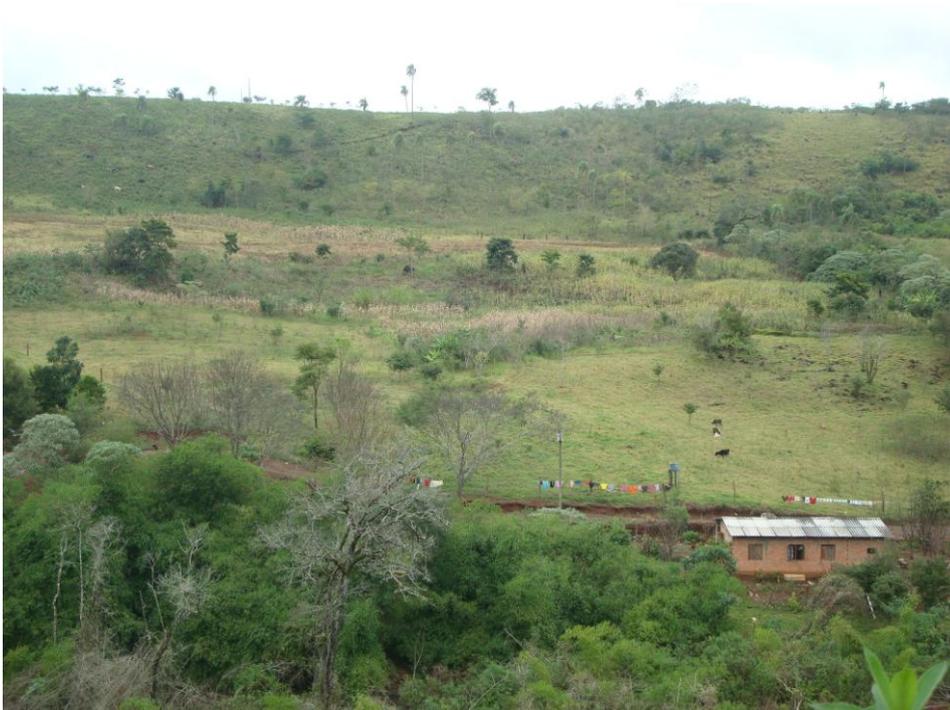
Na encosta oposta à do Lote 127, onde se situa a moradia de Adecir de Paula, proprietário do Lote 125, as feições de deslizamentos antigos são abundantes, na forma de lobos de colúvio superpostos, da encosta inferior até a base da escarpa de topo.

Foto 12. Encosta oposta ao Lote 127, onde se situa a moradia do Lote 125, observando-se abaixo da escarpa de topo o terreno modelado em lobos e concavidades, indicativos de movimentos gravitacionais de massa antigos.
